Heds kyrka

Byte av el- och värmesystem samt elektrifiering av klockringning

Antikvarisk rapport

Brickebo 1:7
Heds socken
Skinnskattebergs kommun
Västmanland

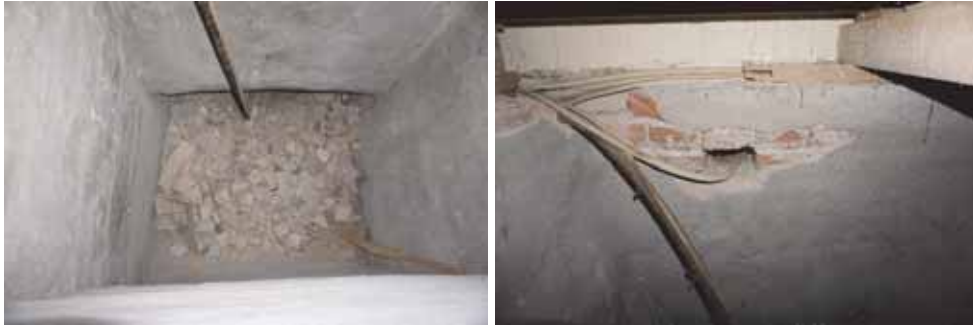
Figur 16. Äldre schakt för värmekulvert till sakristian med s.k. EDIL-kabel, före åtgärder. Foto: Tobias Mårud.

Figur 17. Äldre genomförning i schaktets östra vägg. Foto: Tobias Mårud.

Tidigare kabeldragningar under golvet bestod delvis av så kallad Edil-kabel. Denna är en pappersarmerad gummi/blyledning som tillverkades från 1931 fram till början av 1950-talet då PVC-manteln tog över. Edil-kabel består av ett ledarhölje av gummi, ett lager gummi till, blymantel, därefter flera lager av pappersslindning/ impregnering och sist impregnerad bomullsgarnsflätning.

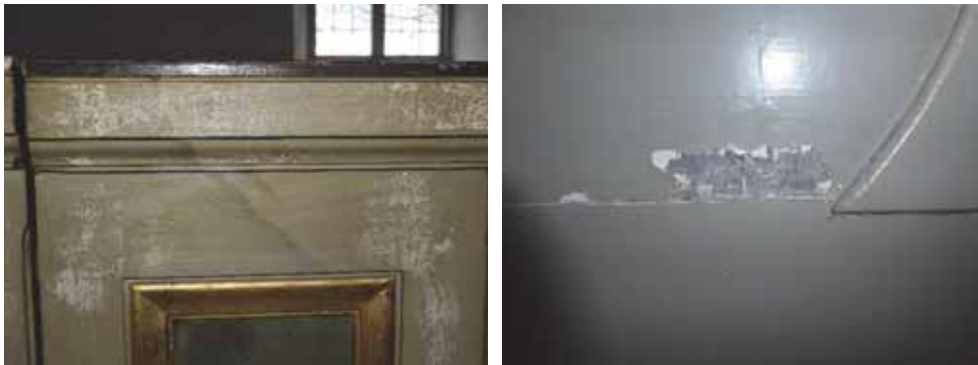
Figur 20. Den befintliga uppvärmningen har bidragit till torkskador och färgsläpp på snickerier. Exempel på skador på södra bänkkvarteret.

Figur 21. Sprickor och färgbortfall på altarringens insida. Observera underliggande grå kulör.

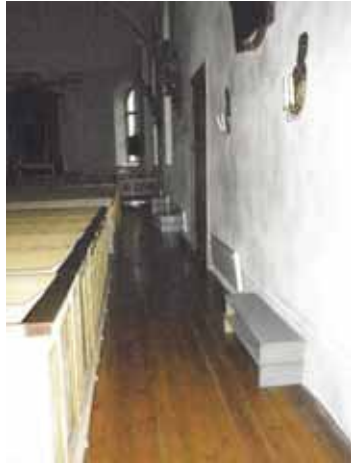
Figur 22. Äldre radiatorer på västra väggen.

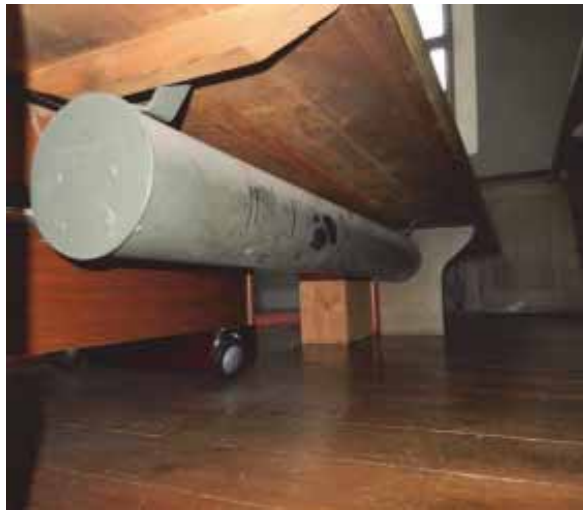
Figur 26. Äldre bänkvärmare.

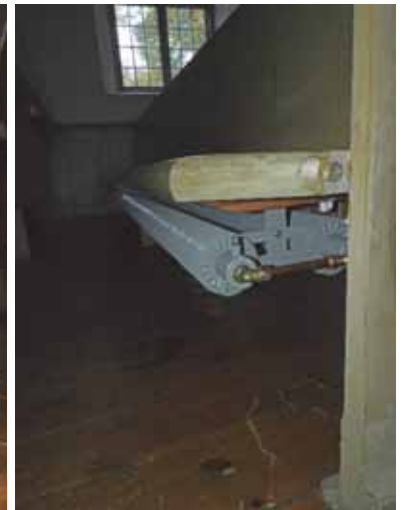
Figur 27. Nymonterad bänkvärmare.

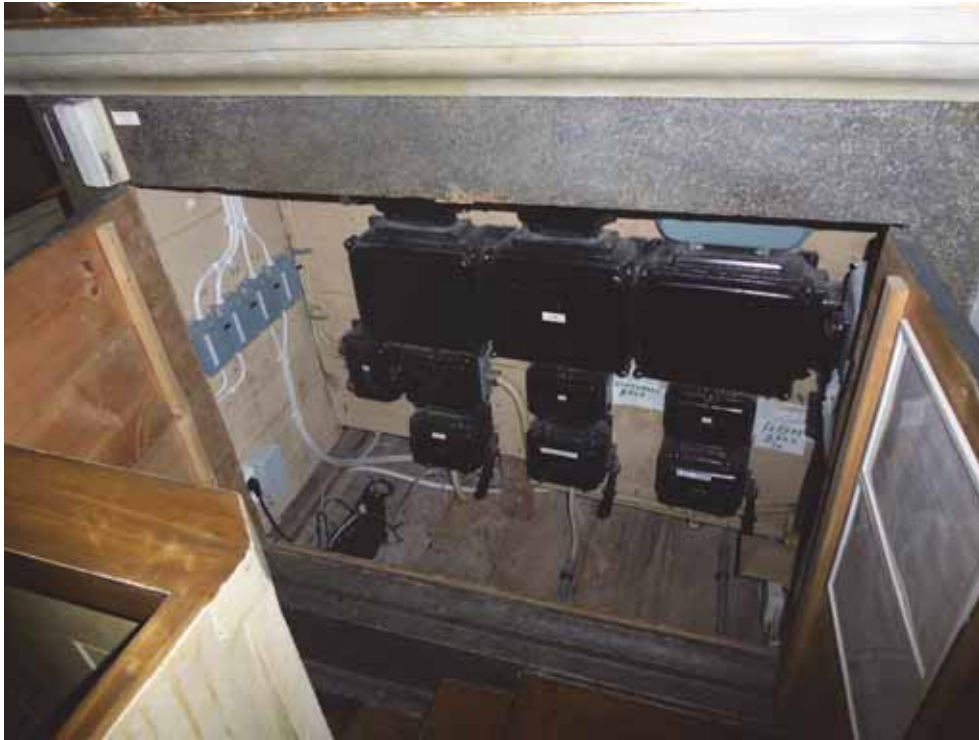
Figur 37. Den äldre elvärmecentralen under predikstolen fick vara kvar av antikvariska skäl, men kopplades ur.

Elinstallationerna i kyrkan har bytts ut både vad gäller kablar och övriga komponenter. Den äldre elvärmecentral som är placerad i ett utrymme under predikstolen kopplades ur men behölls av antikvariska skäl. Den ansågs utgöra ett tidstypiskt inslag och ha ett visst teknikhistoriskt värde. Ingen ny utrustning var heller planerad att inrymmas på denna plats.

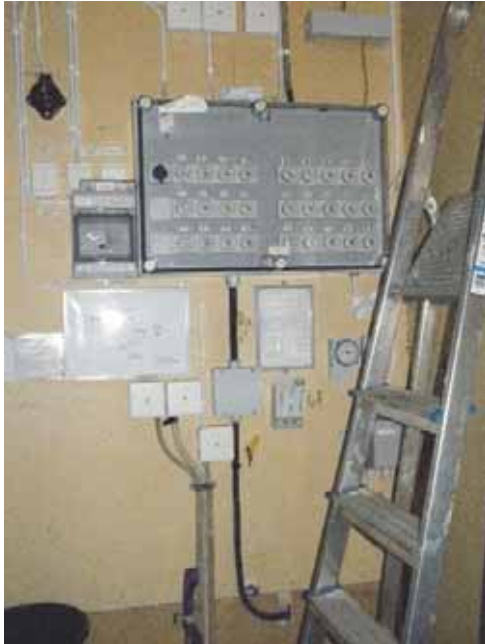
Figur 38. Tidigare elcentral i skrub i vapenhuset.

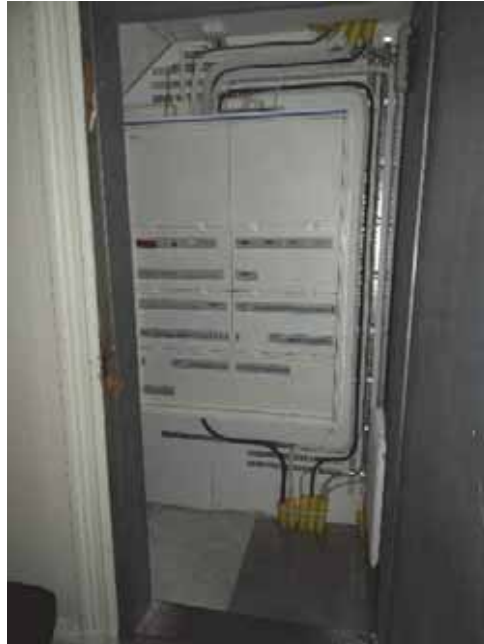
Figur 39. Ny elcentral i samma utrymme.

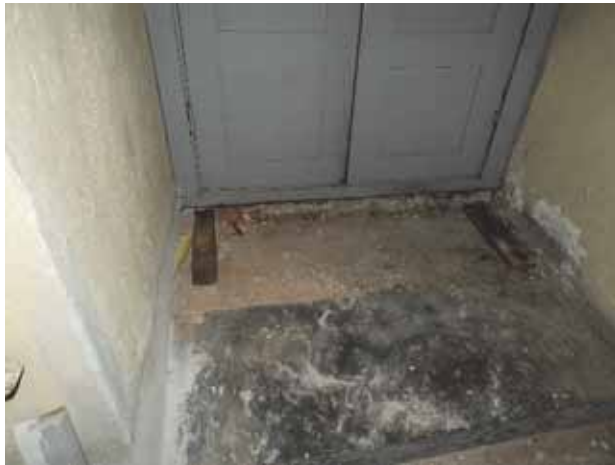
Figur 42. Passagen mellan torn och läktare. En slang för eldragningar har lagts in i väggen för att slippa göra synliga installationer.

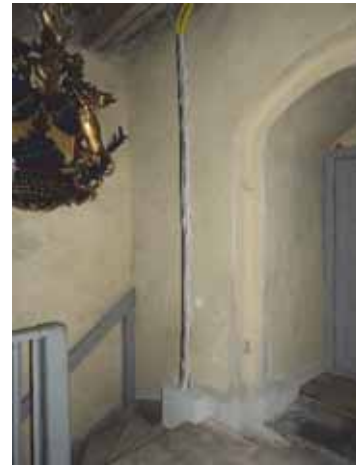
Figur 43. Partiet återställt och igenputsat med kalkbruk.

Befintliga eldragningar har flyttats från läktarens nordvägg in till tornet. På sikt bör den dock döljas med exempelvis en träkanal (se figur 43).

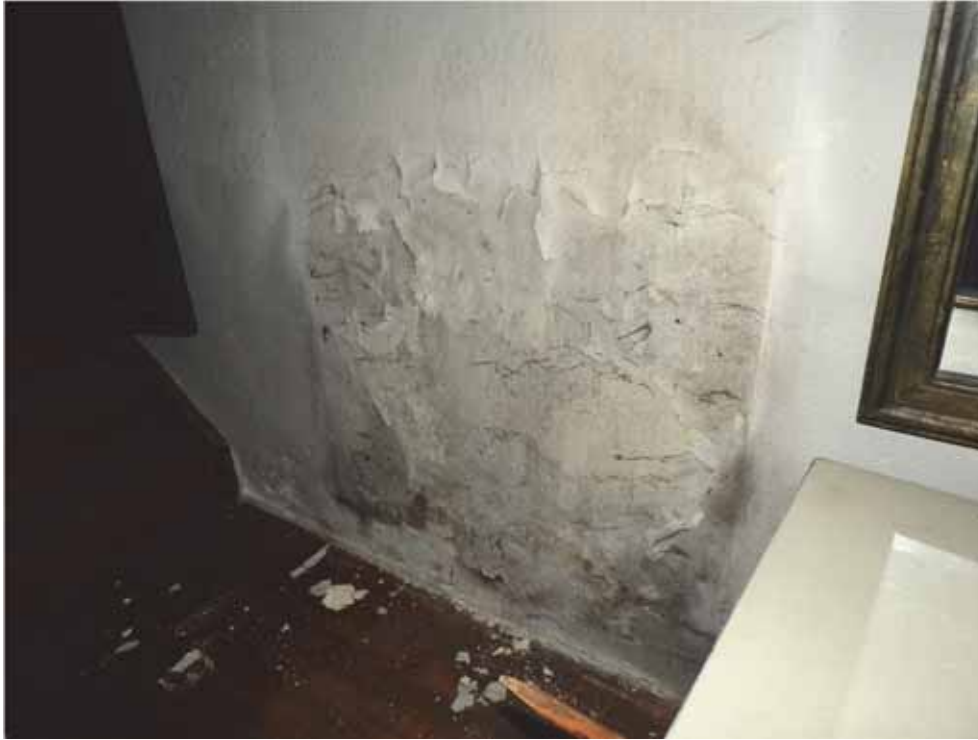
Figur 55. Bakom skåpen i sakristian fanns stora problem med färgsläpp.

I sakristian har den heltäckningsmatta som tidigare legat på golvet tagits bort och det äldre trägolvet har frilagts. Ingen åtgärd utöver rengöring har gjorts på detta. Väggarna var sedan tidigare målade med en modern färgtyp och uppvisade stora färgsläpp bakom skåp etc. Väggarna var också mycket smutsiga. Efter skrapning och rengöring avfärgades väggarna med en kulturkalkfärg/kalkfärg våt, bruten i kulör motsvarande cirka NCS 0502-Y.

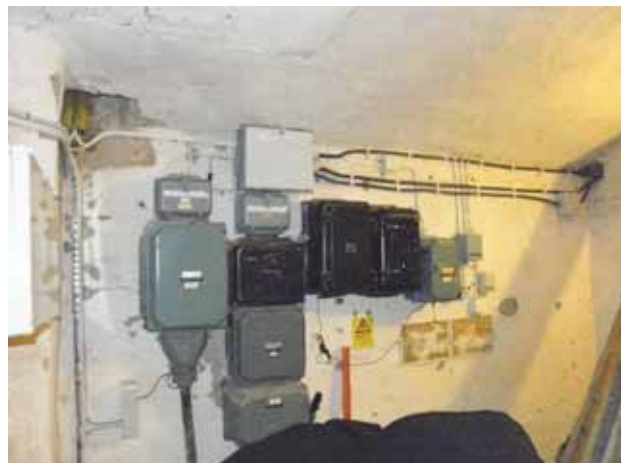
Figur 61. Tidigare befintlig elutrustning i källare samt befintlig håltagning i taket.

Äldre elutrustning har demonterats och ersatts med nya komponenter. Invid källartrappan har fem nya hål borrats för bland annat rören till bergvärmepumpen. I källaren har installationer av bergvärmepump och ackumulatortank utförts. Även huvudelcentralen har placerats i källaren. Mer betonggolv demonterades än vad som var tänkt från början. Orsaken till detta var att underliggande sandmaterial sjönk undan vid schaktarbeten för den nya golvkanalen. På så vis underminerades det befintliga golvet. Kvaliteten på betongen i det befintliga golvet var även dålig, vilket innebar låg hållfasthet. En stödgjutning måste utföras mot väggen för att få en bättre bärighet i värmecentralens mest belastade golvparti.

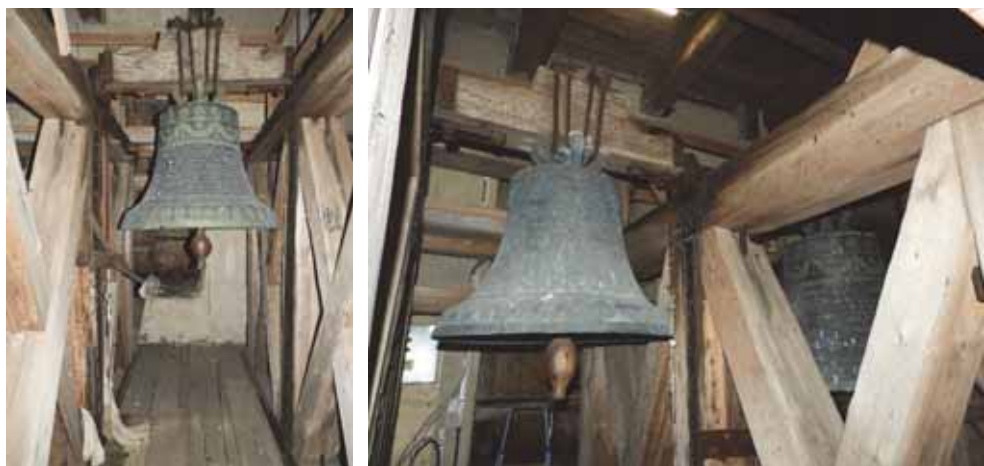
Figur 83. Klockorna i Heds kyrka före åtgärder.

Figur 84. Klockorna i Heds kyrka före åtgärder. De små kedjehjulen ersattes med större hjul, jämför figur 94 och 95.

Styrskåpet för den nya klockringningen placerades på tornplan 5, bredvid lucköppningsskåpet. Motorerna placerades ovan klockorna på plan 6 och klockorna försågs med nya linhjul. De tidigare små kedjehjulen ersattes med större hjul.

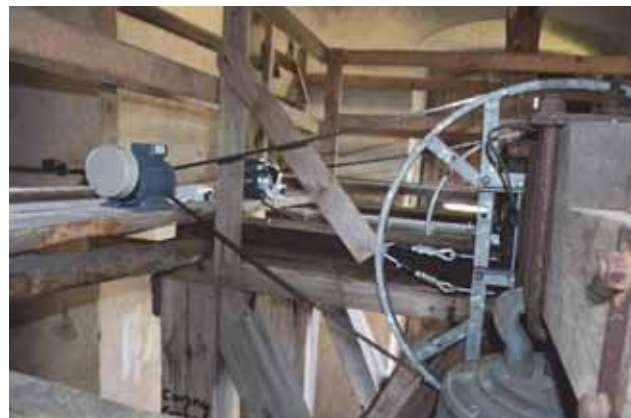
Figur 94. Elektrisk klockringning och större hjul monterad på klockorna. Foto: Svensk Klimatstyrning.
