# Ingenjörsbostaden vid Sala Silvergruva

## Takomläggning

Antikvarisk medverkan

Sala Silvergruvan 1:846  
Sala landsförsamling  
Sala kommun  
Västmanland

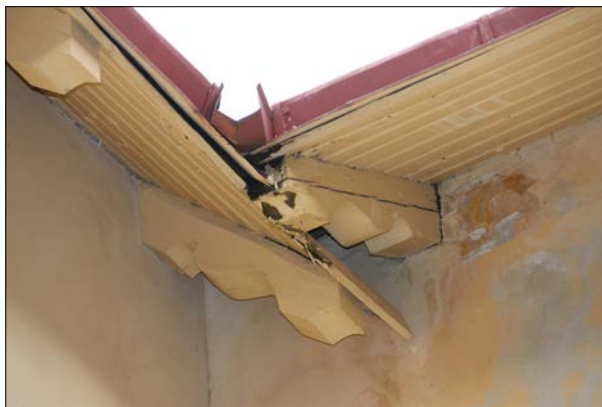
Utifrån synliga skador i taket och på fasaden var det tydligt att det fanns läckage vid rännदार och vid takkupor. Redan i Vård- och underhållsplanen som upprättades 2009 omnämns takläckage. I Bjerking's konditionsbesiktning från 2015 beskrivs att taket var i dålig kondition på grund av eftersatt underhåll med flertalet läckage. En läckagepunkt vid en ränndal, mot öster ovanför entrén, berodde på otätheter i falsar. Där hade även fukt trängt in i takstol. Partier med bom i putsen samt sprickbildning beskrivs också.

*Skador i takutsprång och på fasad, byggnadshörn mot sydväst.*

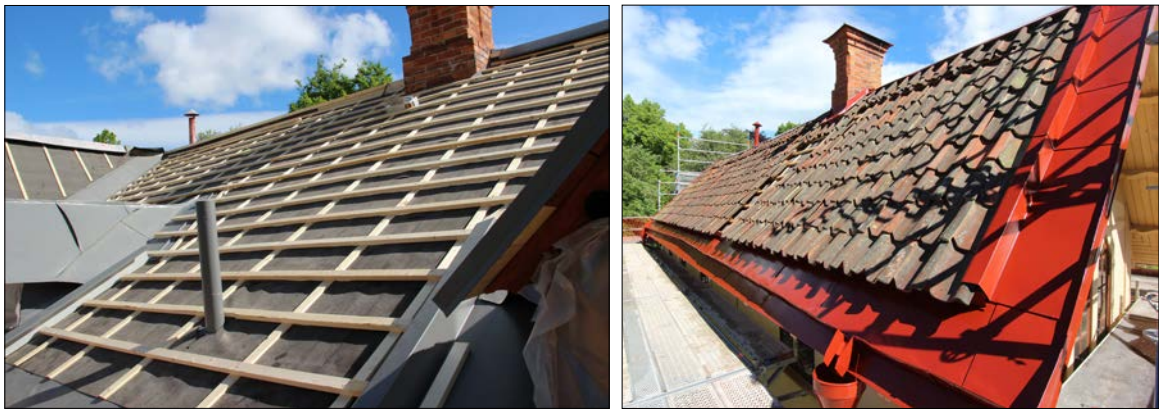
Foton från takomläggningen.

På taket låg enkupigt strängpressat lertegel och omfattningen av återvänt tegel är ca 40%. Pannor av olika modell förekom på olika takfall. En uppsortering av förekommande varianter gjordes och kompletterande tegelpannor kunde tas från Silvergruvans egna lager. En del tegelpannor är stämplade med ASS och några med WS men S:et är spegelvänt. Tegelpannor längs rännदार har vid behov säkrats med skruvfästning. Under lertegelpannorna har en ny takpapp lagts, Icopal elastoflex YEP 2500.

Tidigare förekom endast bärläkt och den var 20 mm hög. I entreprenaden monterades ströläkt och den är 12(h)x45(b)mm. Den nya bärläkten är 25(h)x48(b)mm. Takytan har därmed höjts med 17 mm, samt några ytterligare millimeter på grund av takpappen.

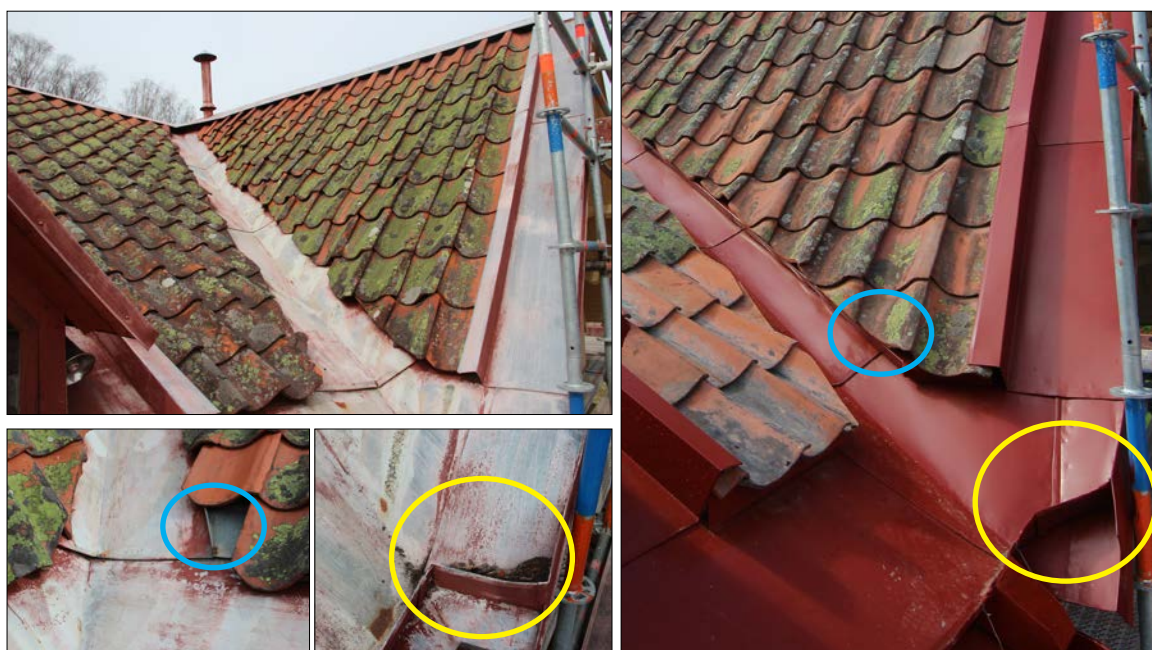
Mot rännदारarna vilade tegelpannorna på plåtfalsen tidigare. I det nya utförandet är rännदारens kanter inklädda med plåt för en säkrare konstruktion (blå ringar ovan). Vid takfotsplåten vilade sista pannan tidigare på nedersta läkten. I det nya utförandet är nedersta läkten plåtavtäckta under pannorna (blå ring i foto längst ned). Gula ringar visar på tidigare utförandet vid fotrännans början (ovan till vänster) och den nya lösningen med vinklad fotränna (ovan till höger).

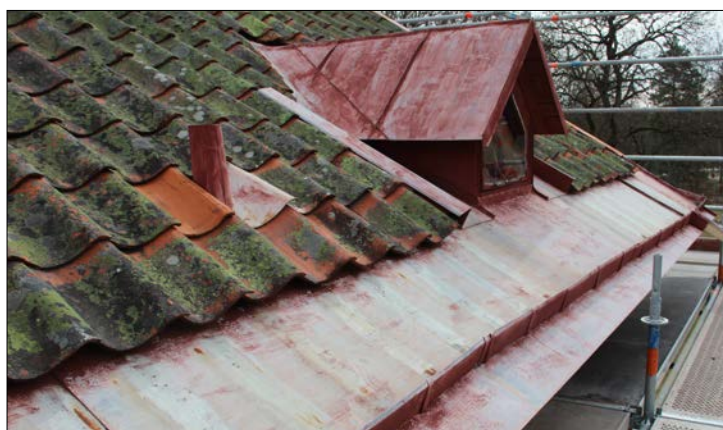
Skorstenskragen har fått ändrad utformning. Blytäckningen på skorstenarna var i mycket bra skick och bevarades.

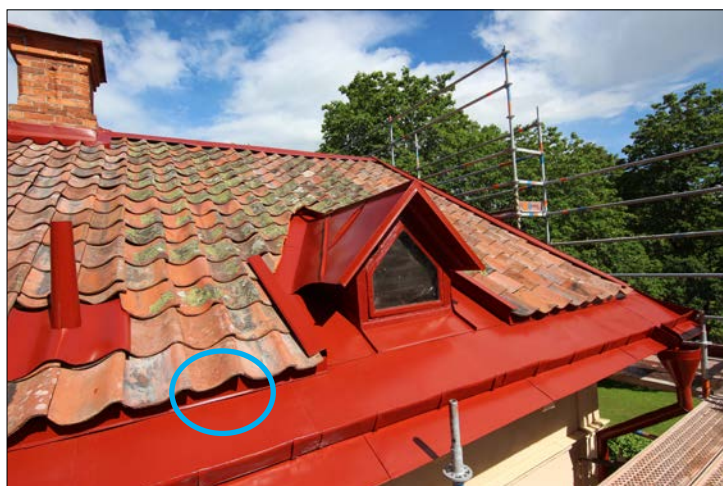
På bilden till vänster samt ovan den syns takfall mot sydväst före och efter omläggning.

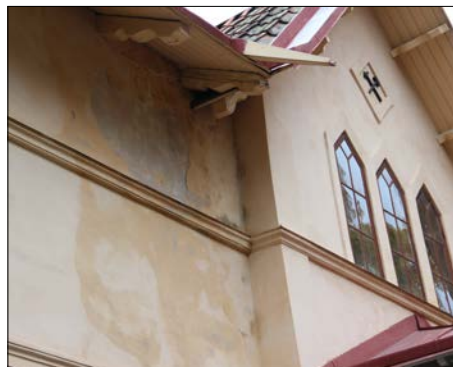
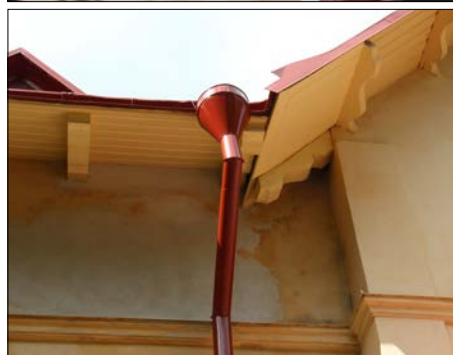
*Foton visar exempel på takavvatning före och efter entreprenad. I bild syns även putsckador samt utförd putslagning.*

Nya stuprör i diameter 90 mm med skarpa vinklar och konformade kupor monterades enligt arkitekturstilens ideal. Stuprören placerades i byggnadens hörn med skarven utåt av säkerhetsskäl. Stuprören målades in med samma linoljefärg som används till plåttaket.

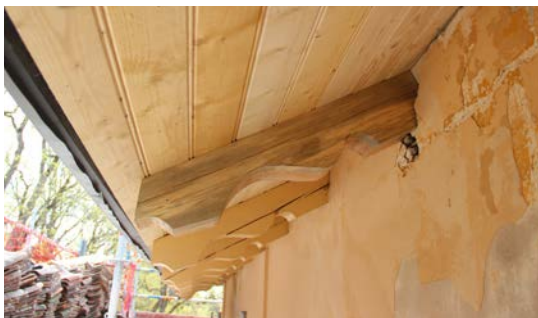
*Taktass som bytts ut och parti med ny pärlspont i takutsprånget.*

Tre taktassar byttes ut på grund av rötskador, två på baksidan och en ut mot gatan. Dessa var 150x150mm, den tidigare kontursågade formen kopierades. Två regler i takutsprånget, 100x100mm, på båda sidor om ränn dalen ut mot gatan byttes också ut. Till dessa taktassar användes tätvuxen furu.

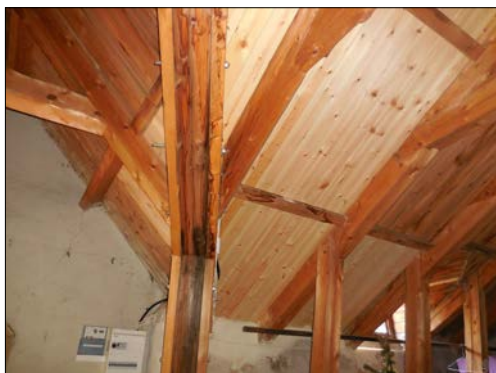
*Lagningar i undertaket synliga på vinden.*

I undertaket har några kvadratmeter råspont fått bytas, det största partiet är vid ränn dalen på takfall mot framsidan av byggnaden. Lagningar av pärlsponten i takutsprånget har också gjorts på några ställen. Vid den ovan nämnda ränn dalen misslyckades lagningen av pärlsponten på önskvärt sätt efter flera försök. Snickarna tog ett eget beslut att sala på med ett nytt lager pärlspont utanpå lagningen. Medverkande antikvarie godkände åtgärden i efterhand eftersom det rörde sig om en begränsad yta.

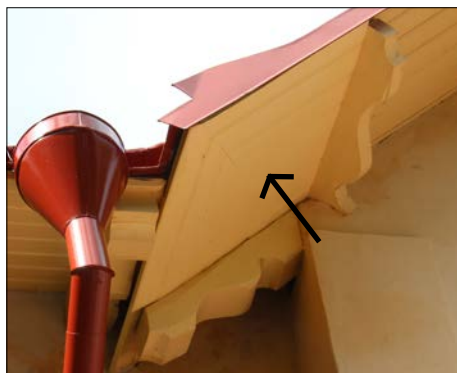
*Pilen markerar påsättning av pärlspont.*

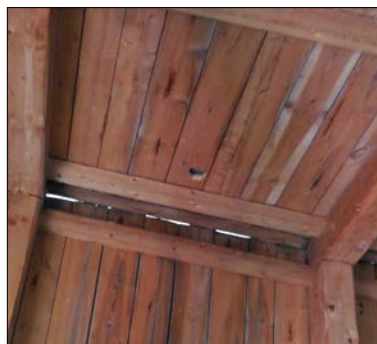
Då hela yttertaket täckts med diffusionstät takpapp så har femnockventiler monterats. Dessa är 70 mm i diameter. Ventilerna är dolda under tegelpannorna. Runda hål sågades i råsponten (se foto intill). Åtgärden fanns inte med som förslag i entreprenaden och diskuterades inte med medverkade antikvarie innan genomförandet.

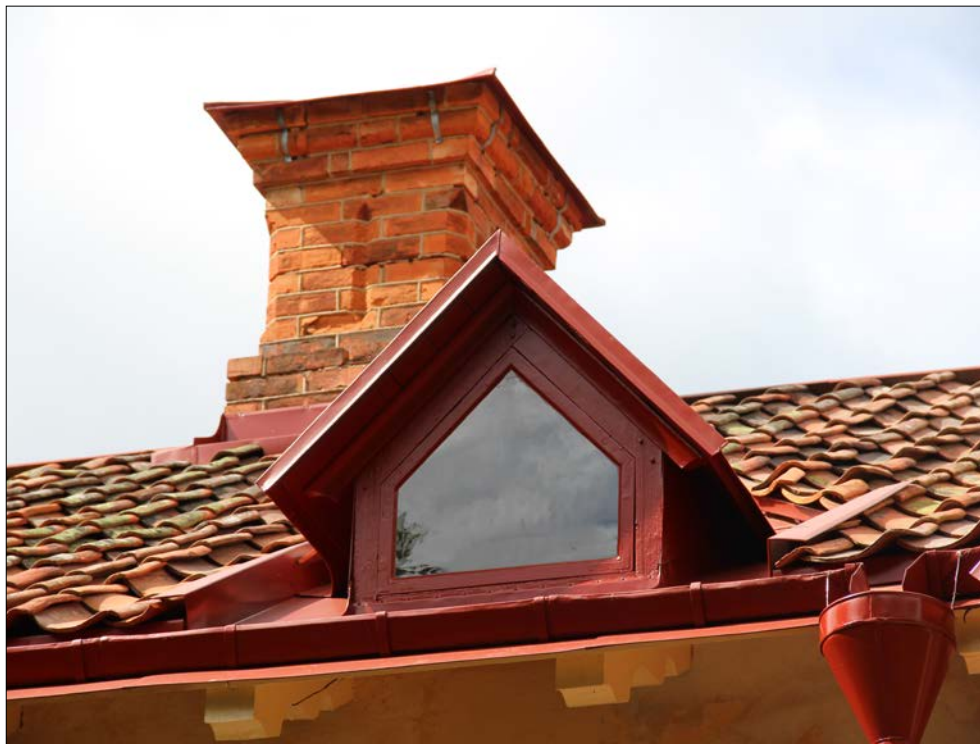
*Rötskador fanns i takfönstrens virke. De renoverades och rötskadade delar böts ut. Fönsterrvirket målades med samma färg som användes till plåtmålningen, linoljafärg från Wibo i engelsket rött. Fotot visar fönster mot nordöst efter åtgärder.*

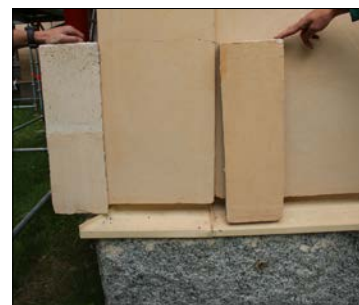
*Prover på kalkfärg. Det till höger är struket med blandningen som valdes.*

Skadorna lagades upp med lufthårdnande kalkbruk från Strå Kalkbruk. Avfärgning gjordes med kalkfärg (Gotlandskalk) med tillsats av järnvitriol. Uppstrykningsprover gjordes med olika blandningar. I den blandning som stämde bäst överens med fasadernas tidigare kulör (innan den blektes) var förhållandena 3 tsk järnvitriol per 1 dl kalkfärg. Oxidering gör att kulören kommer mörkna något med tiden. Vid slutbesiktningstillfället hade inte putslagningarna avfärgats, arbetena färdigställdes med hjälp av skylift under sommaren 2017.
