Tortuna kyrka

Ny plåttäckning på torn och lanternin 2017

Antikvarisk rapport

Tortuna prästgård 1:9
Tortuna socken
Västerås kommun
Västmanland

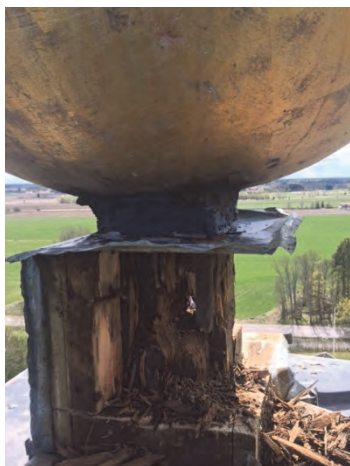
Korsstocken hade sedan tidigare klätts in med plank av tryckimpregnerat virke och misstankar fanns om problem med rötskador i konstruktionen. Då korset lyftes ned visade sig dock skadorna vara betydligt mer omfattande än vad som var förväntat. Hela konstruktionen var mycket allvarligt rötskadad. Korset togs efter nedtagning omgående in på verkstad.

Figur 6. Korsstocken var allvarligt rötskadad. Foto: Lars Pernball.

Korset sattes vid återuppsättandet på en ny korsstock med en demonterbar konstruktion.

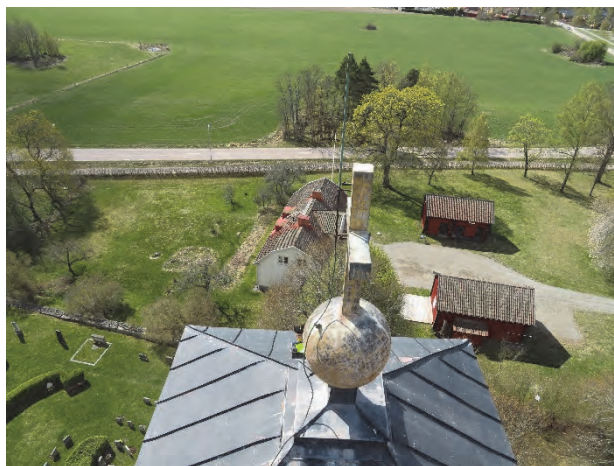
Figur 7. Korsets förgyllning var bortnött på utsatta delar. Foto: Lars Pernball.

Det nytillverkade korset och den gamla kulan har efter rengöring grundmålats med primerfärg i ljus grått. Därefter har de våt slipats och behandlats med en läggingsolja (12 timmars mixtion a dorer lefranc). Efter 24 timmar har det gått att lägga bladguldet för förgyllningen på denna yta. En avvägning har gjorts för att vänta så pass länge för att guldet skall bli så blankt som möjligt men samtidigt fortfarande få bra vidhäftning vid oljan. Förgyllningen har utförts med 23 $\frac{3}{4}$ karats guld i två omgångar för längre hållbarhet.

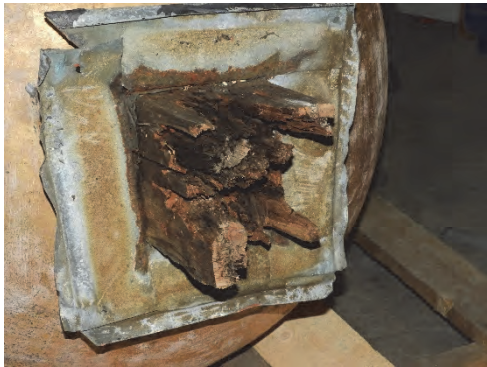
Korset bestod av en trästomme som klätts med tunn kopparplåt med ganska små dimensioner som falsats samman. Korset hade flera smärre hål i plåten samt även grova infästningar rakt igenom plåten för åskledaren. Anslutningen mellan kors och kula var sedan tidigare åtgärdad med en ”krage” av galvaniserad plåt mot kopparplåten, vilket förvärrat skadorna. Man har tidigare även försökt täta konstruktionen med silikon eller dylik mjukfogsmassa. Även kulan var tillverkad i kopparplåt som drivits ut.

Figur 8. Röttskadad korsstock samt lagning med galvaniserad plåt som falsats samman med kopparplåten. Foto: Helén Sjökvist.

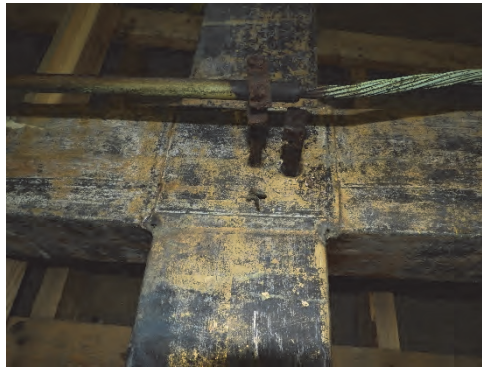
Figur 9. Fästena för åskeledaren monterade genom plåten. Foto: Helén Sjökvist.

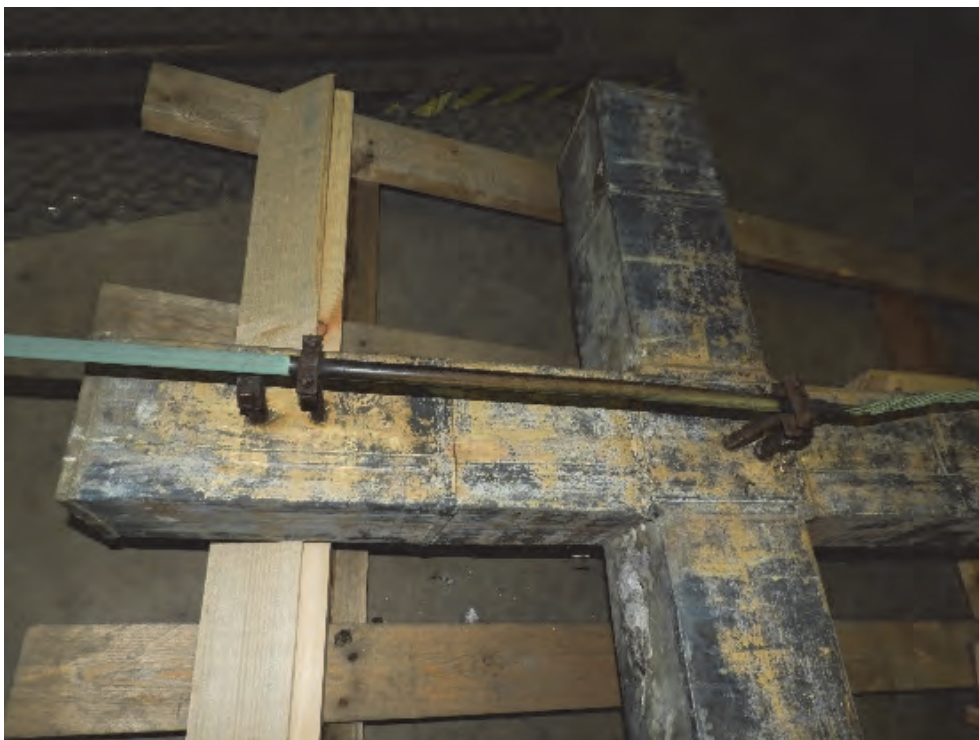
Figur 10. Korset tillverkat med plåtar i olika format, i huvudsak relativt små bitar. Foto: Helén Sjökvist.

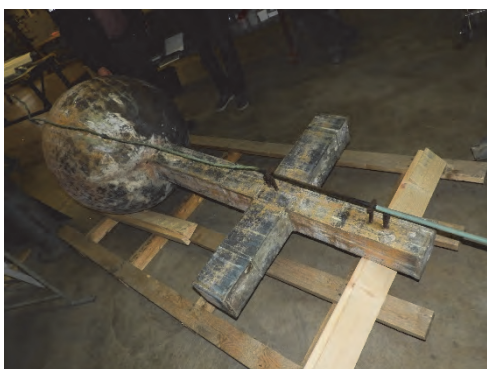
Figur 11. Åskeledarinfästning i korset med grova fästen. Foto: Helén Sjökvist.

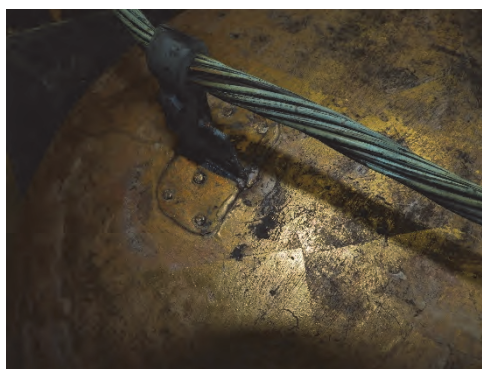
Figur 12. Äldre infästningar för åskeledaren i kulan. Foto: Helén Sjökvist.

Kulan kunde behållas och åtgärdades endast genom lödning vid hål där åskledaren tidigare fästs genom plåten, samt justering av bucklor. Man försåg den även med en krage i översta delen där korset kan träs över. Befintlig konstruktion där korset går in i kulan gjorde att vatten leddes in i konstruktionen den vägen, därav den äldre silikonlagningen. Även den del av kulan som ansluter mot taket gjordes om och den galvaniserade plåten byttes mot kopparplåt. Korset har nytillverkats av Aros plåt och vent. Nytillverkningen utfördes med hela kopparplåtar till skillnad mot det äldre utförandet med småplåtar. Det diskuterades om man vid en nytillverkning skulle kopiera det äldre utförandet med småplåtar, men det beslutades att det inte var någon större antikvarisk poäng med det då hela utförandet ändå var helt nytt.

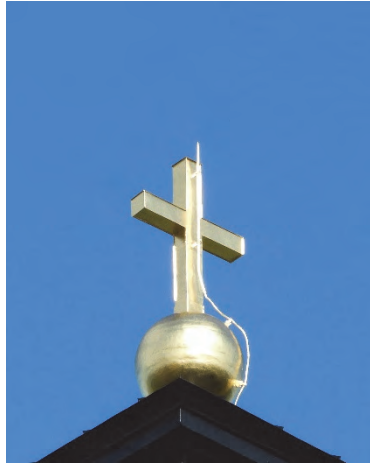
Figur 13. Färdigställt kors. Foto: Helén Sjökvist.

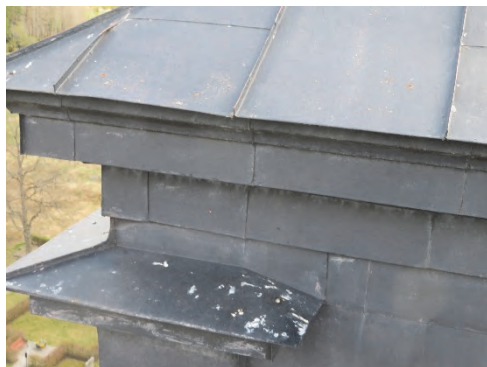
Figur 14. Lanternin, avtäckning av hörnpilaster före åtgärder. Foto: Lars Pernhall.

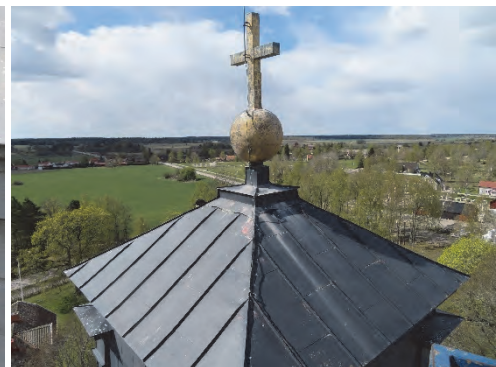
Byte av plåt har utförts genomgående på tornkransen och lanterninens tak. Plåttäckningen på lanterninens väggar befanns däremot vara i gott skick och behölls. På såväl lanternintaket som tornkransen fanns omfattande problem med rosthål och rostiga falsar. På tornkransen fanns för övrigt även några sedan tidigare utbytta plåtar.

Figur 15. Taktäckning lanternin före åtgärder. Foto: Lars Pernhall.

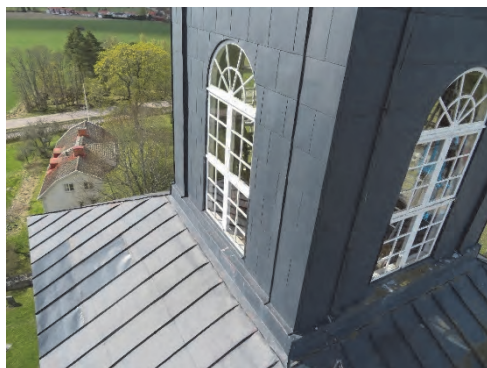
Figur 16. Lanternin och tornkrans före åtgärder. Till vänster, på tornkransens östra sida, syns några sedan tidigare utbytta plåtar. Foto: Lars Pernhall.

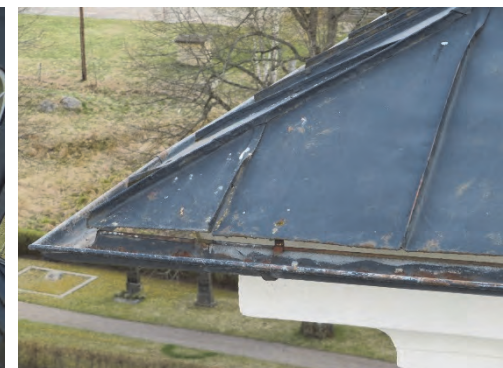
Figur 17. Hängränna med rotskador före åtgärder. Foto: Lars Pernhall.

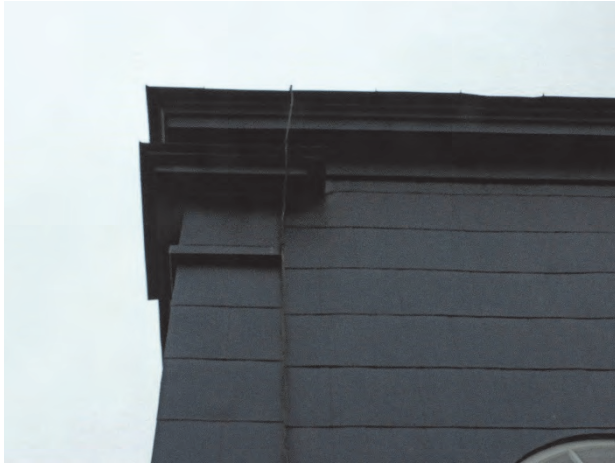
Figur 18. Hörnpilastrarnas avslutning uppåt. Före åtgärder. Foto: Helén Sjökvist.

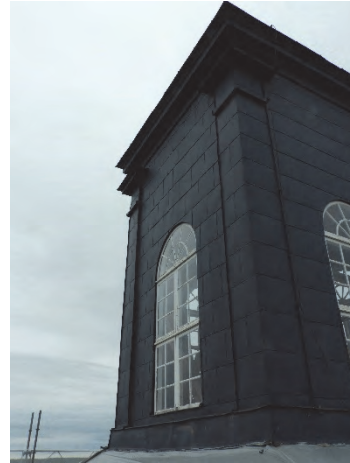
Figur 19. Lanterninens östra sida före åtgärder. Foto: Helén Sjökvist.

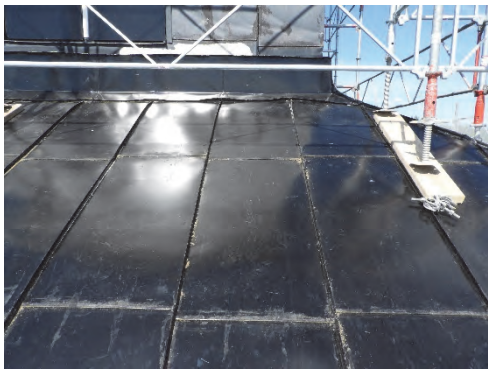
Figur 20. Omläggning av tornkransens tak pågår. Foto: Helén Sjökvist.

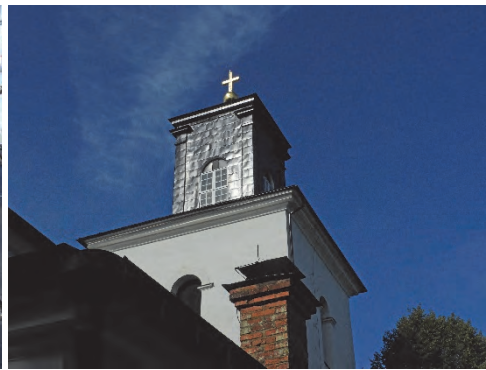
Figur 21. Plåten på lanterninens väggar behövs och målades endast om. Foto: Helén Sjökvist.

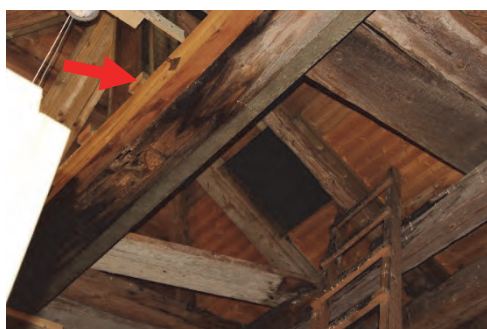
Figur 23. Korsstocken markerad med en pil. Den var intappad i den mörka stocken centralt i bilden, vilken hade rötskador. Foto: Helén Sjökvist.

På lanterninens tak var förvisso plåttaket i mycket dåligt skick, med undertaket var inte i behov av byte. Ingen takpanel har därför bytts där. I stommen byttes en takbjälke i tornkansens tak samt två bindbjälkar i lanterninens övre del. En ny korsstock har monterats. Infästningen av stocken är utförd med plattstål.

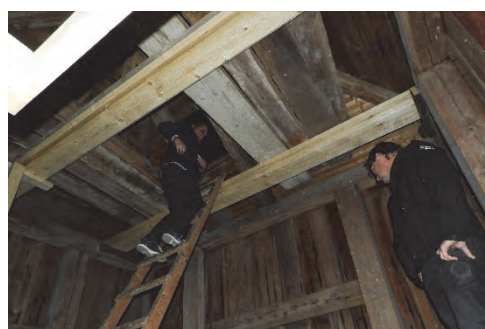
Figur 24. Två bjälkar måste bytas ut i lanterninens övre konstruktion jämför figur 23. Foto: Helén Sjökvist.

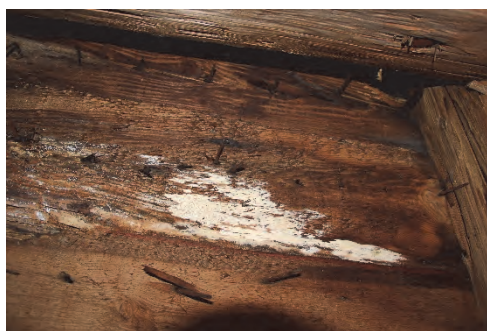
Figur 25. Svamp vid läckageställe. Foto: Helén Sjökvist.

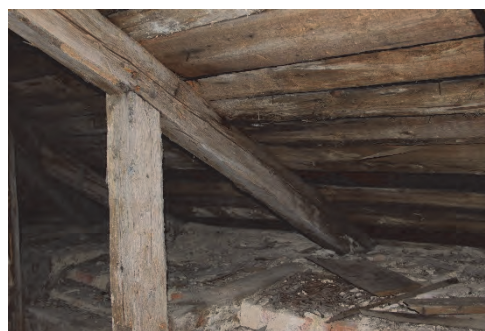
Figur 26. Rötskadad bjälke. Foto: Helén Sjökvist.

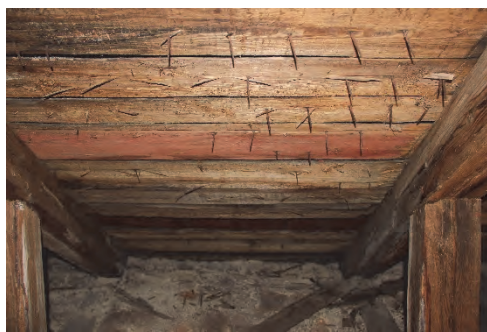
Figur 27. Äldre spikar som går genom panelen. Foto: Helén Sjökvist.

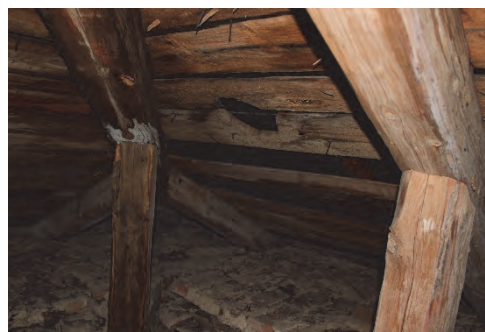
I underbrädningen för tornkranstaket finns på jämna avstånd hål som ibland satts för provisoriskt, se figur 28-30. Det är okänt vad dessa hål fyllt för funktion, men den antikvariska utgångspunkten var att undertaket skulle bevaras i så stor utsträckning som möjligt så att dessa hål kunde bevaras. Endast rötskadad panel byttes. Ersättande virke skulle ha samma dimensioner som befintligt, vilket tagits fram på förhand av entreprenören. Vilka delar av panelen som kom att bytas framgår av figur 36 och 37. På entreprenörens eget initiativ återskapades öppningarna i takfallen även där ny panel lades, se figur 32.

Figur 28. Hål i undertaket med okänd historia. Foto: Helén Sjökvist.

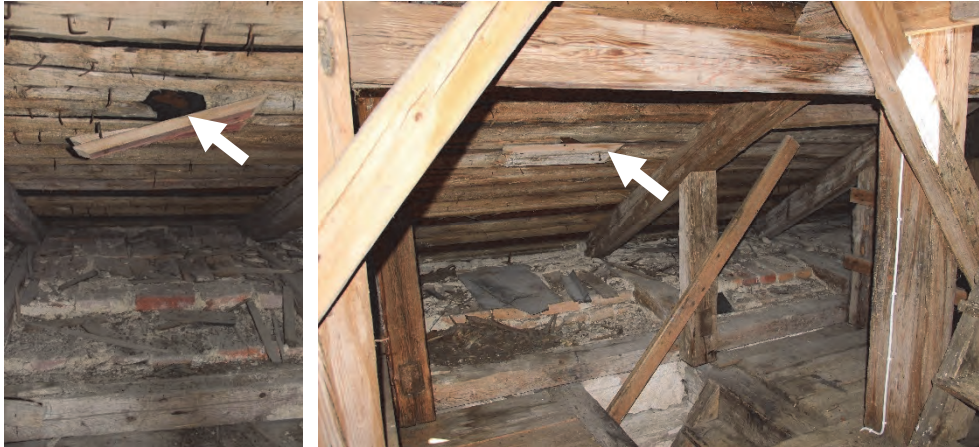
Figur 29. I underbrädningen för torrtaket finns på jämna avstånd hål med okänd funktion, vilka ibland satts för provisoriskt, se pil. Foto: Helén Sjökvist.

Figur 30. I underbrädningen för torrtaket finns på jämna avstånd hål med okänd funktion, vilka ibland satts för provisoriskt, se pil. Foto: Helén Sjökvist.

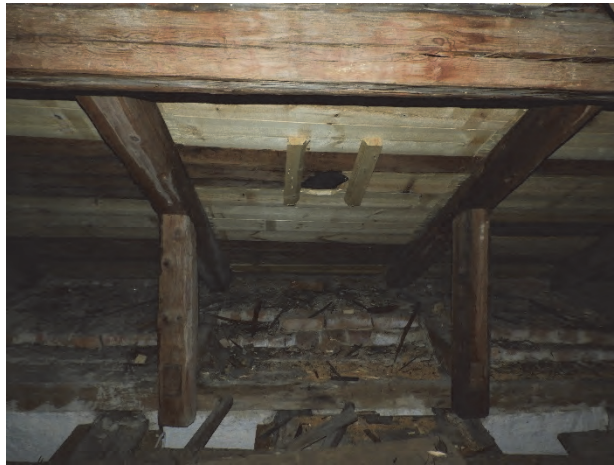
Figur 32. Hålen i undertaket har delvis återskapats. Foto: Helén Sjökvist.

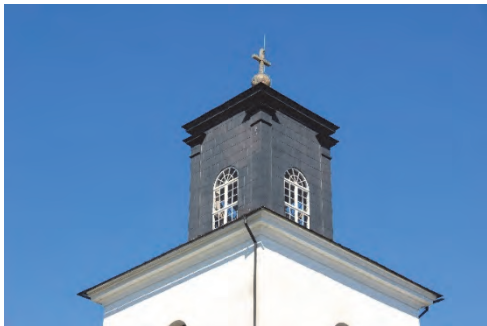
Figur 38. Lanterninen sedd från sydöst. Hängränna finns endast på tre sidor. Östra sidan som syns till höger saknar hängränna. Foto: Helén Sjökvist.

Kyrktornet hade sedan tidigare försetts med hängränna på tornkransens södra, västra och norra sida, samt stuprör på norra respektive södra sidan. I samband med de aktuella takarbetena kompletterades takavvattningen med hängränna på tornkransens östra takfall. Det utreddes även om det var möjligt att förse lanterninen med takavvattning bestående av hängränna och stuprör. Tanken var att gå ned med två stuprör på lanterninens östra sida, i den vinkel som bildas mellan pilaster och väggyta. Rören skulle hållas ned i dimension till 87 mm och anslutningen mot hängrännan utföras platsanpassad för att stämma med profileringen. Åtgärden ansågs dock påverka kulturhistoriska värden på ett negativt sätt. Djupet på vinkeln mellan pilaster och väggyta är troligen mindre än rörens föreslagna minimidiameter, varför dessa skulle komma att skjuta ut framför. Lanterninens hörn är arkitektoniskt sett tydligt markerade och försedda med hörnpilaster/omvikt pilaster med ett krönande, profilerat kapital. På den stora väggytan över fönstren har det suttit urtavlor vilket anas på Ihrfors målning från sent 1800-tal. Denna gestaltning bedömdes påverkas negativt av det föreslagna ingreppet och det kom därför inte att genomföras.

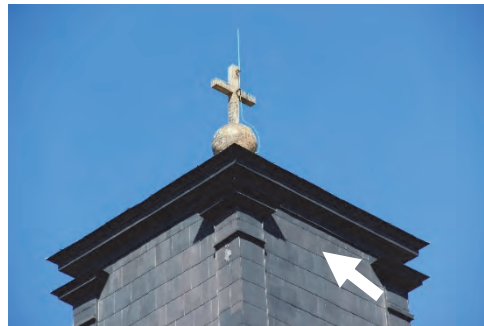
Figur 39. Här fanns önskemål om att komplettera med hängränna och stuprör. Foto: Helén Sjökvist.

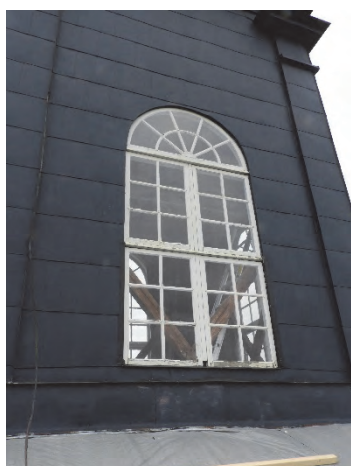
Lanterninens fönster var i behov av renovering. Bågarna plockades ur och åtgärdades på verkstad. Trälagningar har utförts på flera bågunderstycken och spröjsar där dessa var skadade på fönstren. Även karmbottenstyckena har ilagats. Fönstren har skrapats rena från löst sittande färg på in- och utsidor. Ommålning har skett med Wibo linoljefärg. Kittning har utförts med linoljekitt.

Figur 42. Fönster före åtgärder. Foto: Helén Sjökvist.

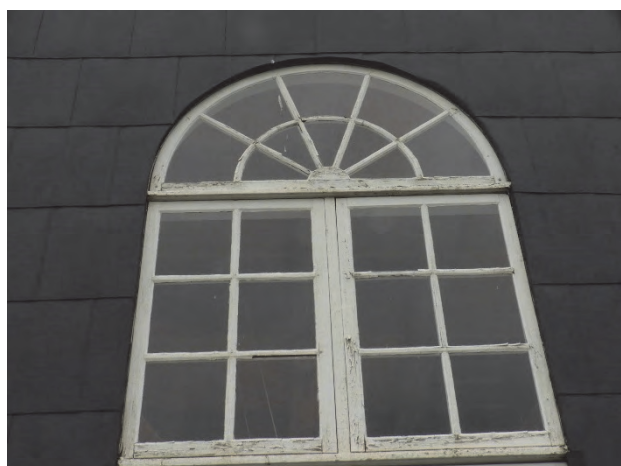
Figur 43. Fönster före åtgärder. Foto: Helén Sjökvist.

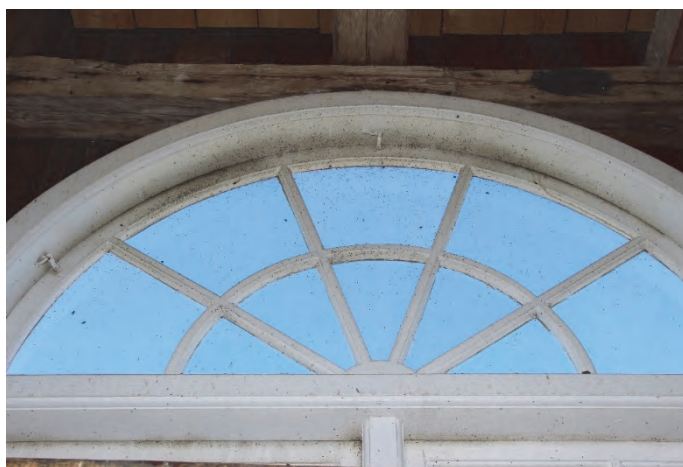
Figur 44. Fönster före åtgärder. Foto: Helén Sjökvist.

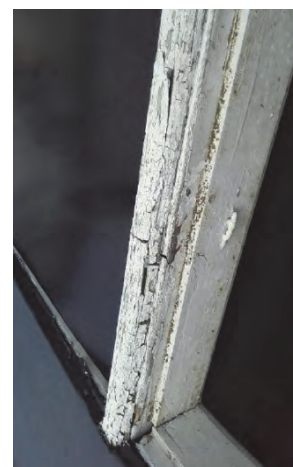
Figur 45. Fönster före åtgärder. Foto: Målerispectrum.

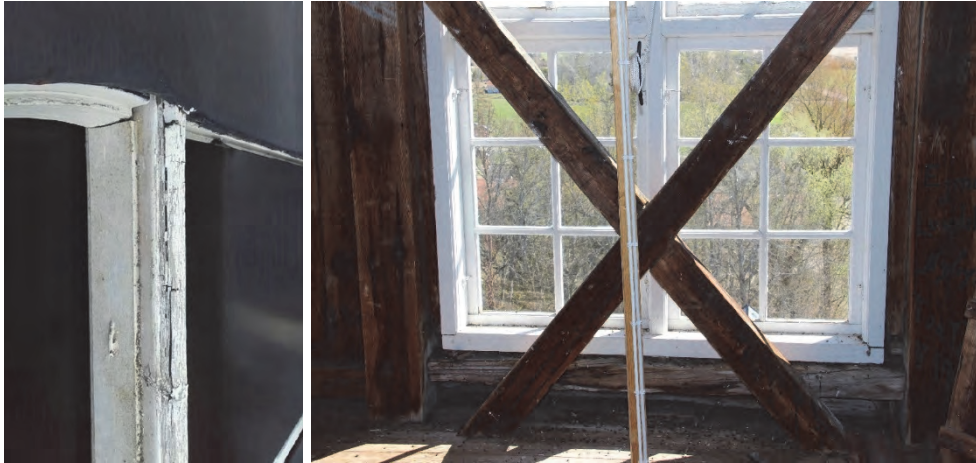
Figur 46. Fönster före åtgärder. Foto: Målerispectrum.

Figur 47. Fönster före åtgärder. Foto: Helén Sjökvist.

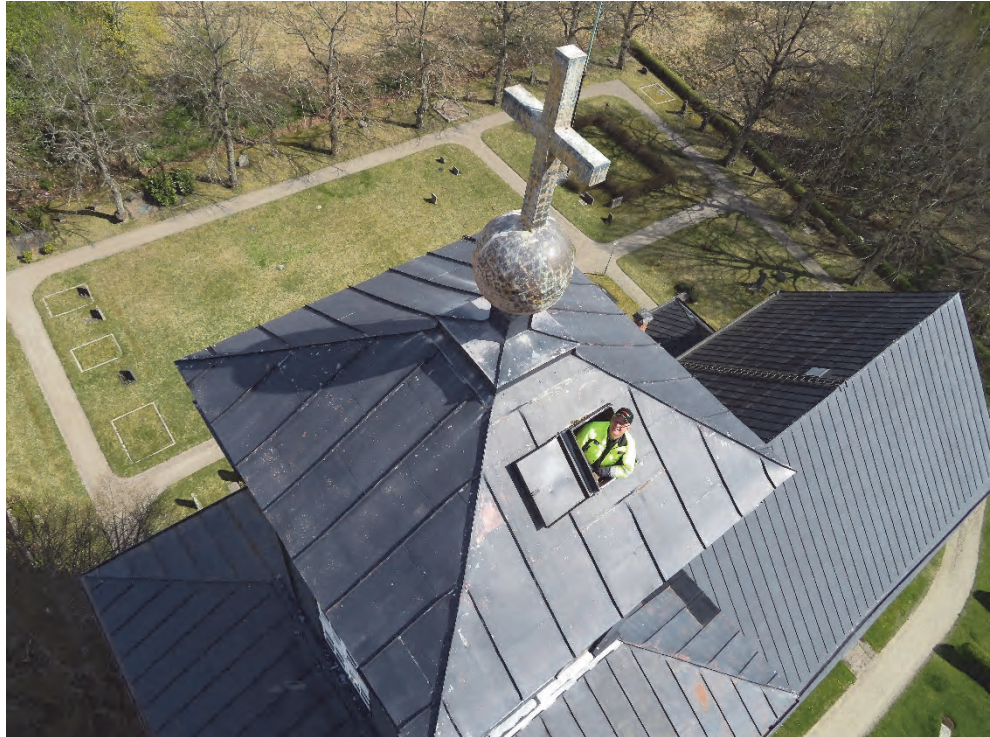
Figur 50. Taket och korset före åtgärd. Foto: Lars Pernball.

All befintlig plåtbeklädnad har tvättats med hetvatten med tryck på 350 Bar. Därefter har plåten skrapats, slipats, primats och rostskyddsgrundats. Slutligen har ytan sprutmålats med Temaclad. Orsaken till materialvalet vid ommålningen är att det befintliga taket är täckt med en plastisolbehandlad plåt och man var därmed tvungen att anpassa ommålningen till att klara detta underlag. Mjukgöraren i plastisolbehandlingen riskerar annars att vandra genom de nya färgskikten och orsaka problem.
