Tomaskyrkan i Västerås

Ombyggnad 2013 – 2014

Antikvarisk rapport

**Kv. Cedern 1
Badelunda socken
Västerås kommun
Västmanland**

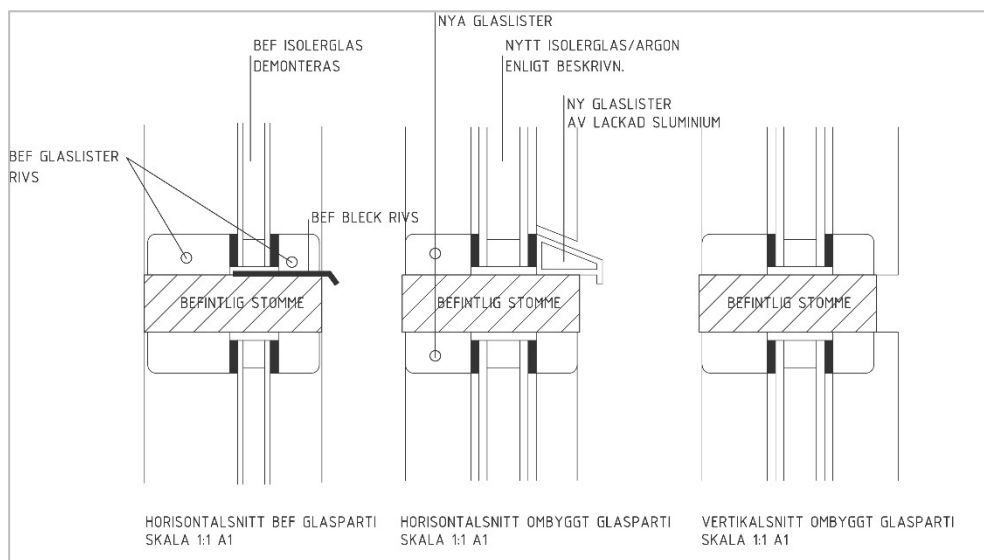
I burspråk och vindfång var isolerglasrutorna inte täta och kondens bildades mellan glaset. Rötskador förekom i omgivande virke. Glasrutor och trälistor byttes ut till nytt effektivt isolerglas och nya trälistor. Förekommande rötskador i karmvirke åtgärdades genom trälagningar. Fönstersnickerierna målades med Oljefärg V från Beckers. Av antikvariska skäl följdes inte det förslag som var framtaget i entreprenadhandlingen eftersom utseendet skulle förändras negativt, se figur 6 nedan. Istället behölls befintliga kopparbleck under glasrutorna, efter skrapning och rengöring. Nya isolerglasrutor monterades på distanser från plåtblecket likt ursprungligt utförande. Nya trälistor med samma dimensioner och teknisk lösning som tidigare monterades med undantaget för

Figur 7. Detaljer kring glaspartier i fasad. Utsnitt ur arkitektritning A12:01. Till vänster syns burspråkens och vindfångens konstruktion innan åtgärd. Till höger syns två förslag till ny konstruktion. Utförandet efter åtgärd blev det samma som innan åtgärd.

en tunn gummitätning mot glaset. Innan montering och målning oljades lister med kinesisk träolja. Rektangulära bågar som tidigare varit öppningsbara och fungerat som utrymningsfönster var enligt arkitektritningen tänkta att delas av på mitten med en spröjs för att erhålla likadant utseende som övriga rutor i burspråket. Antikvariskt medverkande i projektet framförde synpunkten att rutorna skulle behålla sina format och inte delas av på mitten för att inte avvika från den ursprungliga utformningen. Rutornas storlek behölls men handtagen för öppning av dem från insidan demonterades eftersom rummet kompletterats med en utrymningsdörr enligt nya rådande brandsäkerhetskrav.

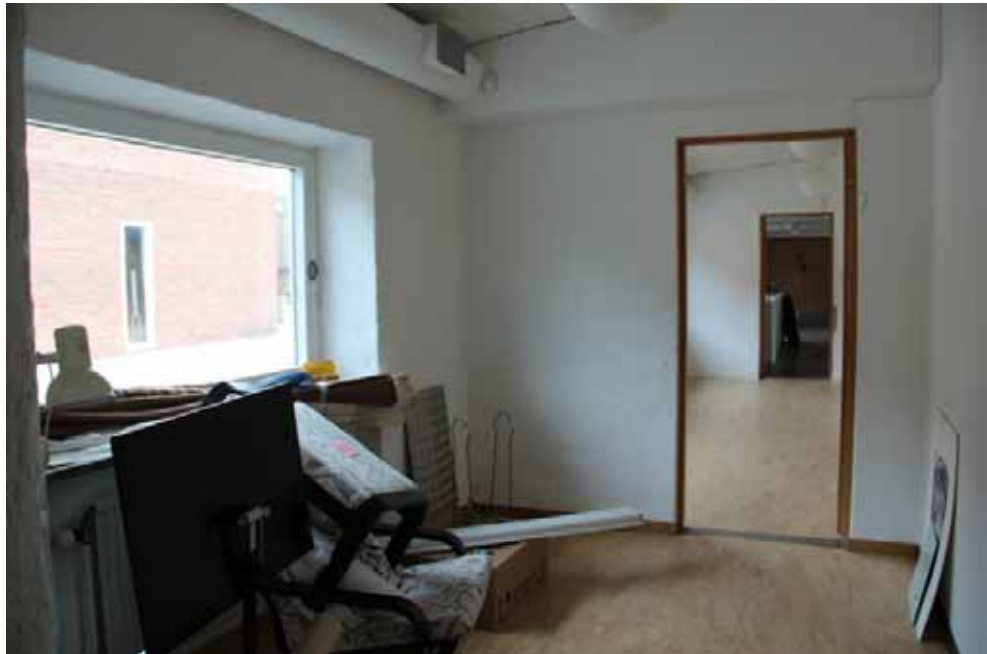
Figur 74. KM13026 Tomaskyrkan_0762 Passage 155 innan åtgärd. En vitmålad ventilationstrumma var monterad under taket över fönstret och på kortväggen mot öster fanns en inklädd ventilationskanal.

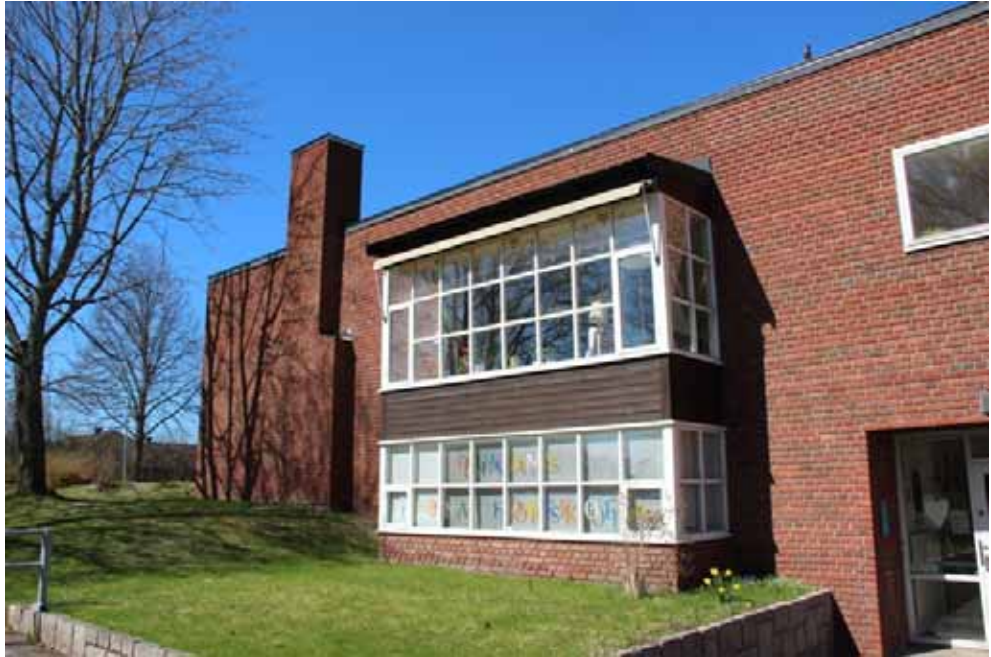
Figur 127. KM13026 Tomaskyrkan_1295 Burspråk i södra fasadens källarplan före åtgärd.

I burspråken i södra fasadens källarplan och norra fasadens bottenplan byttes det yttre partiernas glas ut mot nya isolerglasrutor. Åtgärderna utfördes på samma sätt som på övriga burspråk och vindfång, se rubrik "Renovering av burspråk och vindfång" ovan under "Etapp 1 Byggnadsarbeten utvändigt". På markisen över södra fasadens fönsterparti genomfördes dukbyte.

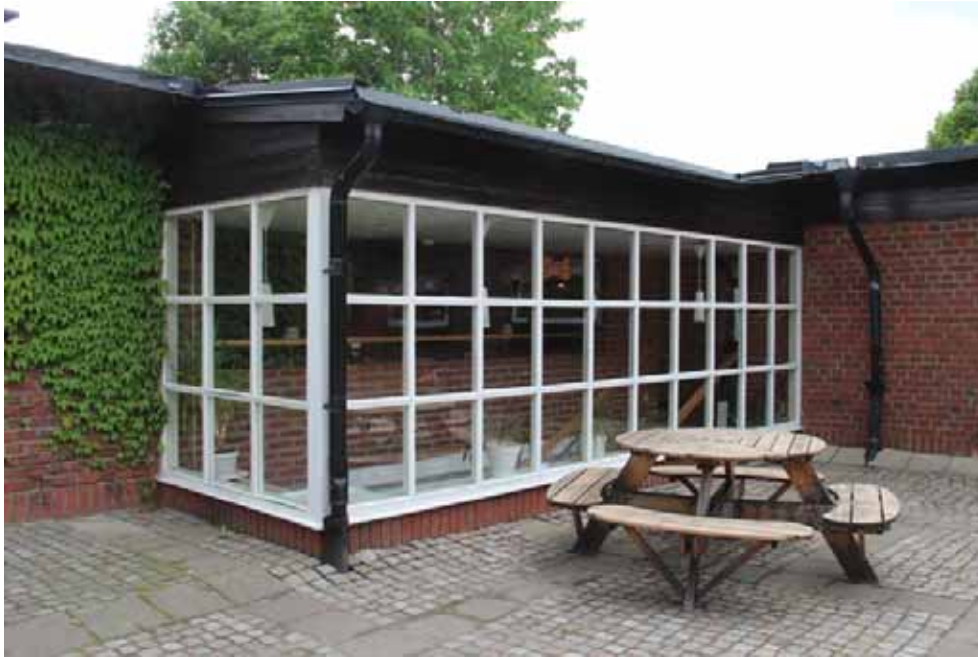
Figur 129. KM13026 Tomaskyrkan_1750 Burspråk mot gården i norra fasaden före åtgärd.

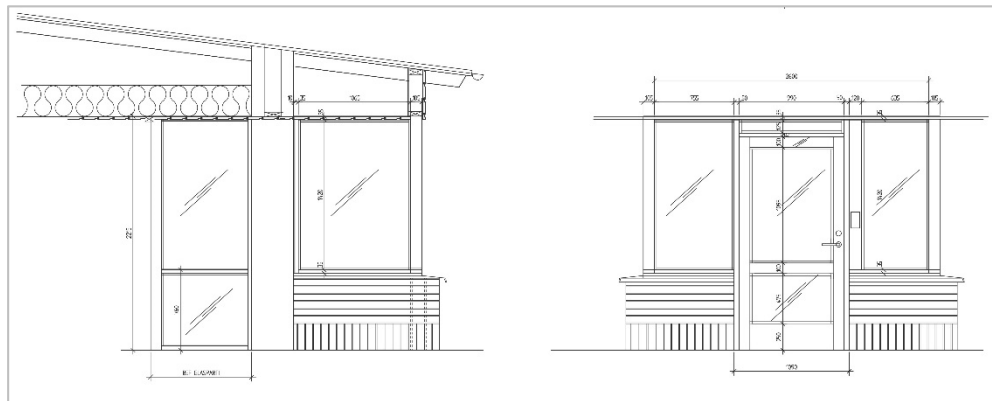
I ritningarna som upprättades avvek dock utformningen från de befintliga vindfången bl a genom att fönsterpartierna är indragna från fasadliv och placerade på den isolerade regelstommen, i enlighet med rådande byggnormer och energikrav. Utformningen ansågs avvika från befintliga vindfång i allt för hög grad och i samråd med Länsstyrelsen togs beslutet att göra avsteg från energikraven. Ritningarna ändrades så att fönsterpartierna flyttades ut i liv med tegelbröstningen. De röda granitstenarna som låg framför entrén lyftes och flyttades ut framför det nya vindfånget. Den redan gjutna betongplattan sågades av i sidled eftersom den var gjuten enligt de först upprättade ritningarna. Ett litet smalt galvat plåtbleck tillkom nedtill mot gatstensbeläggnigen.

Figur 131. Del av ritning A12:02 daterad 2013-08-15. Vindfång från sidan respektive framifrån.

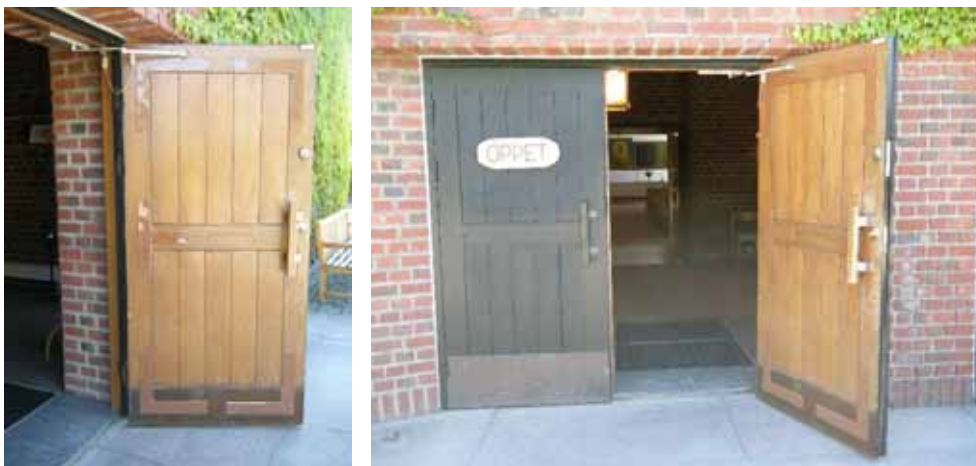
Figur 201. Dörrbladet har tidigare fått förstärkas, i nedre delen har man skruvat hörnjärnen direkt i sparkplåten. Foto: Helén Sjökvist.

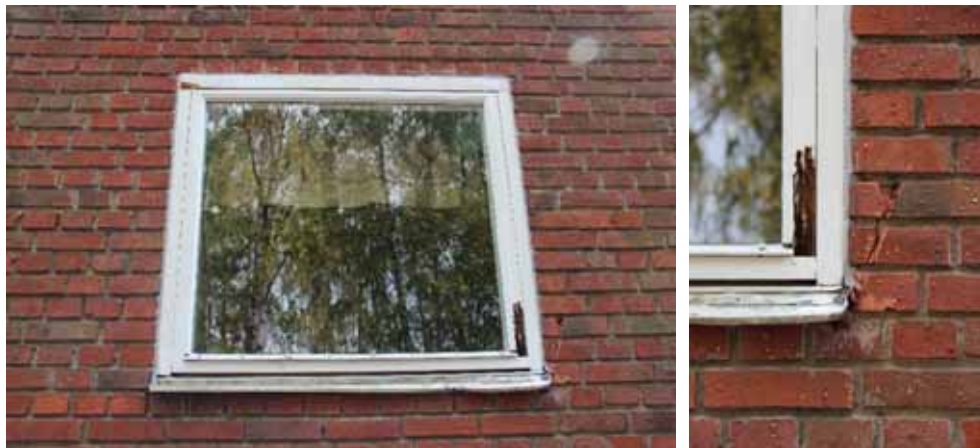
Figur 207. Exempel på rötskador på fönster. Foto: Tobias Mårud.

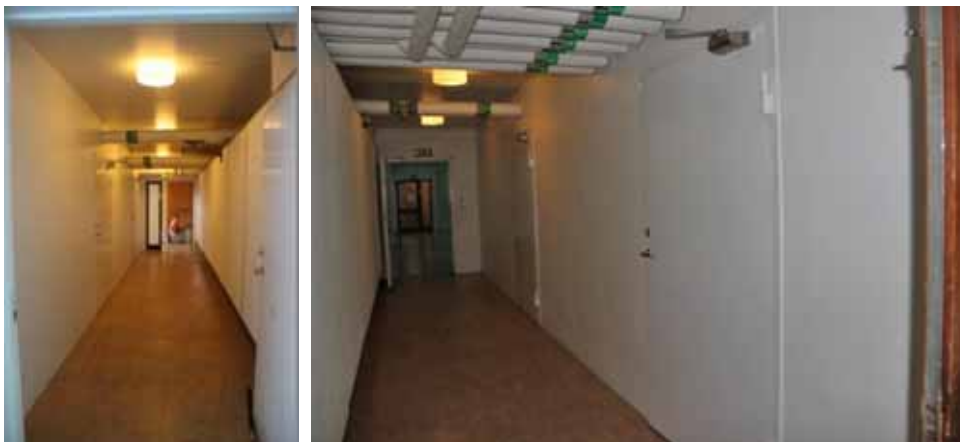
Figur 230. Korridoren sedd mot öster före åtgärder. Dörrparti med trädglas byttes. Foto: Lisa Skanser.

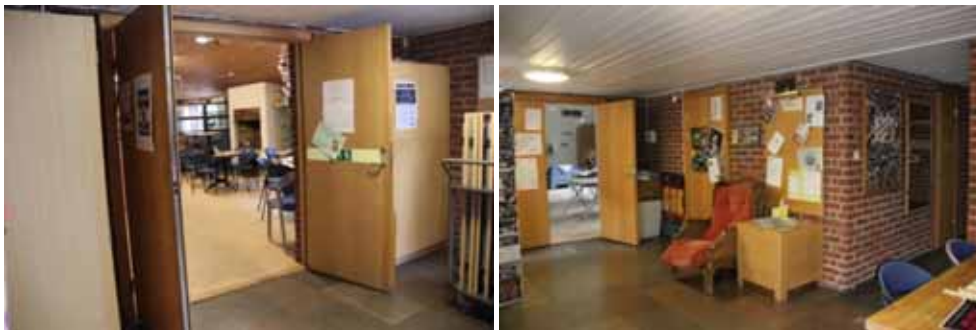
Figur 258. Tidigare befintligt dubbelt dörrparti till ungdomsgården, rum 135

Ventilationen har av antikvariska skäl dragits dolt i taket, istället för synligt som planerat. Pardörren till ungdomsgårdens café planerades, för att uppnå utrymnings- och tillgänglighetskrav, att ersättas med ny enkeldörr vilken beställdes 1,2 m bred. Tidigare pardörr var totalt ca 1,7 m bred. Ur antikvarisk synvinkel önskade man ett dörrparti lika befintligt. Som kompromiss tillverkades istället ytterligare ett smalt dörrblad vid sidan om det bredare, så att dörröppningens totala storlek kunde behållas.
