Sala Sparbank

Takomläggning

Antikvarisk medverkan

Fastighet Gruvan 5
Sala stad
Sala kommun
Västmanlands län

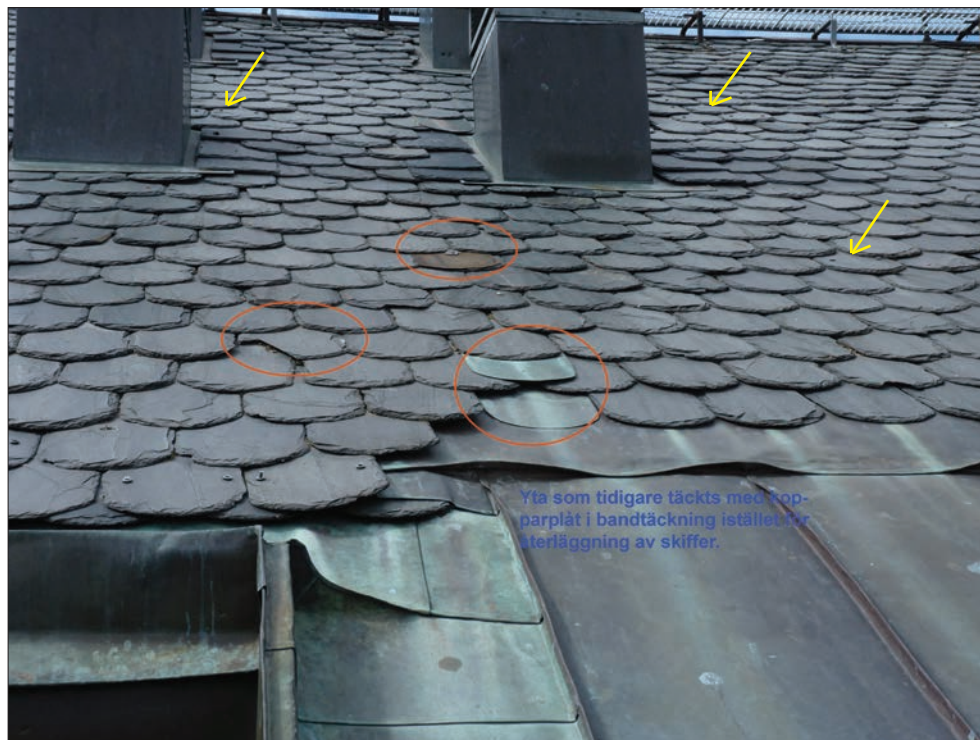
Under årens lopp har akuta reparationer genomförts. Skifferplattor saknas på några ställen och en del spruckna och nedfallna plattor har ersatts med tillklippta bitar av kopparplåt. Vid besiktningen gjordes bedömningen att merparten av stomverket är i god kondition och utbyte av rötskadat virke endast behöver utföras på vissa delar. Virket i underlagstaket är inom begränsade områden fuktangripen. Överlag förekommer många skador i kopparplåten t ex sprickor vid falsar och hål som främst orsakats av felaktigt utförd snö- och isröjning genom åren. En del gamla lödda eller fogade lagningar har gått upp. Spikar inslagna genom kopparplåten förekommer också.

Figur 11. Foto 033. Ringarna markerar sprucken skiffer samt ilagningar med plåt. Pilarna markerar områden där skruv dragits genom skiffer ovanifrån.

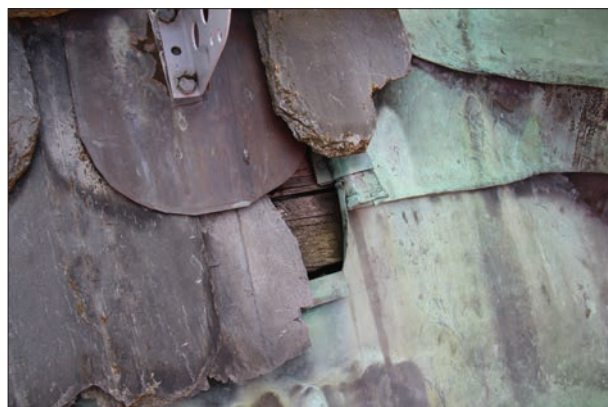
Figur 12. Foto 060. Skifferplatta saknas och underlagstaket var synligt. Fästet för snörasskydd är skruvat genom en tillklippt plåt.

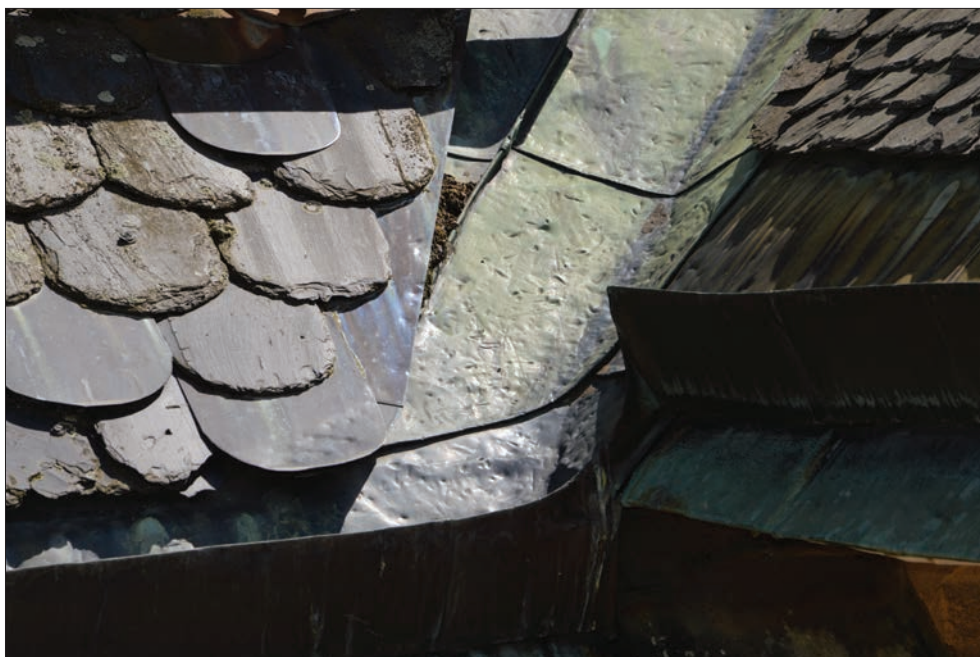
Figur 13. Foto 050. Skador i ränndals- och fotplåten. Ilagningar med kopparplåt samt skruv genom skiffret syns till vänster i bild.

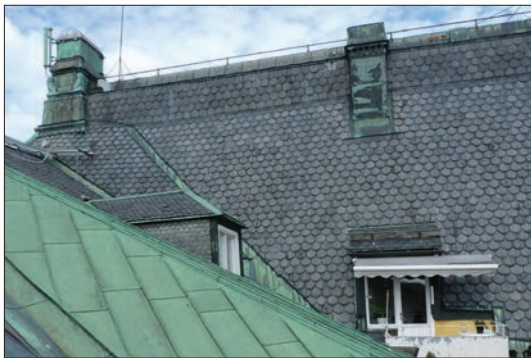
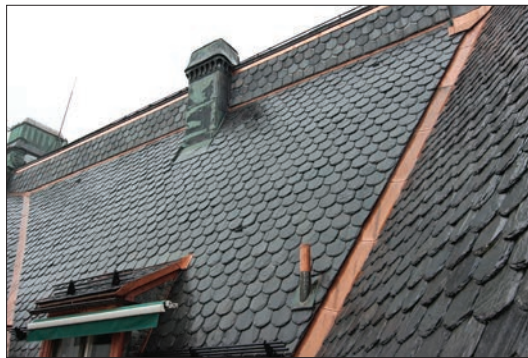
På en takkupa på takfall mot gården, över västra delen av byggnaden, var taket tidigare täckt med små rektangulära stenar, se figur 14 och 41. Eftersom takfallet var flackt framfördes önskemålet att lägga stora rundhuggna stenar för en tätare och säkrare konstruktion. Eftersom övriga kupors takfall var belagda med sten av det större formatet ansågs inte åtgärden påverka byggnadens antikvariska värden negativt, därmed genomfördes det se figur 42.

Figur 14, foto 031 och figur 15, foto 289. Takfall mot innergården före och efter omläggning.

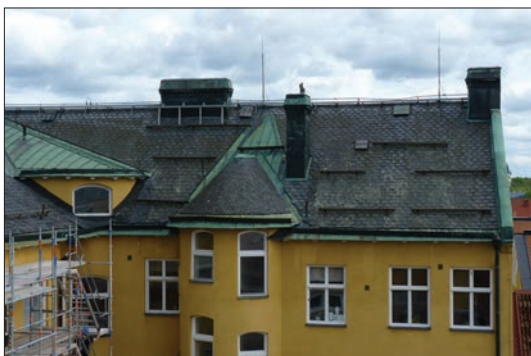
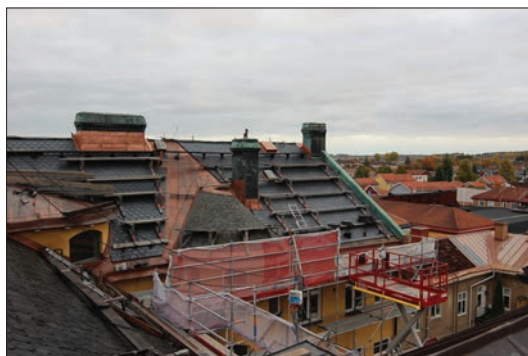
Figur 18, foto 027 och figur 19, foto 306. Takfall mot innergården (byggnadsdel utmed Fredsgatan) före och under omläggning. Där lades det spanska skiffret.

på var sin sida om ett parti av takytan som är täckt av kopparplåt. Båda stensorterna är mörkare än det befintliga Grythytteskiffret. Den största avvikelsen finns genom att de befintliga gamla skifferstenarna är huggna för hand och den nya spanska är maskinellt framtagen vilket därmed ger ett mer likformigt utseende jämfört med övriga takfall, se figur 20.

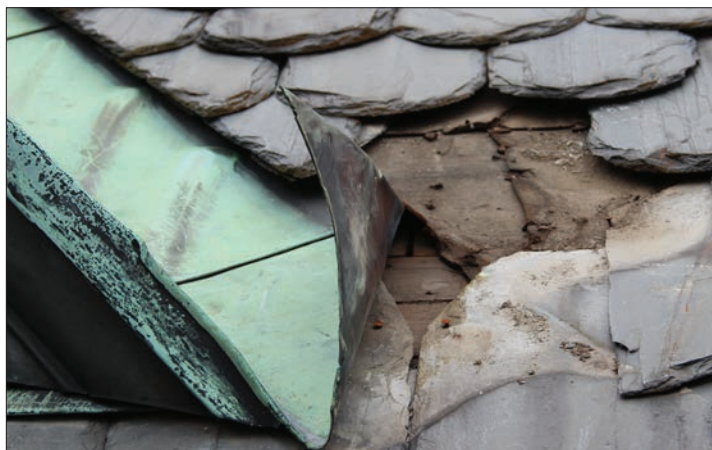
Underlagstaket bestod av spontat entums virke i furu och ovanpå det en lumpapp, det fanns dock ingen papp på takkuporna. Virket i underlagstaket var inom begränsade områden fuktangripen. Dessa delar ersattes med nytt virke som utgjordes av så kallade "råspontsluckor" vilket är skivor av flera ihopslagna spontade brädor av tätvuxen norrlandsgran. Dessa skivor kapades i lämpliga storlekar för ilappning där det behövdes. Ovanpå underlagstaket spikades sedan ett heltäckande nytt lager av råspontsluckor. Detta för att ge ett förstärkt infästningsunderlag för skifferspikningen.

Figur 23. Foto 290. Lumpapp synlig under skiffret. Pappen slutade intill takkuporna som inte hade någon papp.

Innan återmonteringen av skiffer och plåt belades takfallen med Bison diffusionsduk. Under kopparplåten i rännदार, på takkupor och på takfoten lades takpapp Icopal Elastoflex YEP 2500. Där duken ansluter mot rännदार och takfotsplåt är kanten klistrad på en vinklad skena av rostfritt stål.

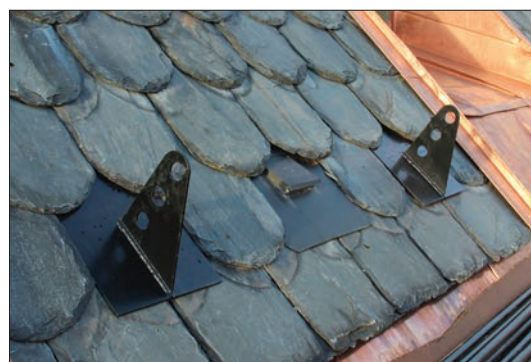
Figur 24. Foto 333. Takventil.

Under hand i takomläggningsarbetet lyftes behovet av att lufta takkonstruktionen mer då en beräkning av luftflöden genomförts. Det extra påsalade lagret av råspont tillsammans med diffusionsduken bedömdes medföra en för tät konstruktion i jämförelse med den tidigare konstruktionen. Takventiler specialtillverkades, av den redan anlidade plåtfirman, i svart plåt för att smälta in i de skifferbelagda takytorna. Vinden är indelad i många små utrymmen och en ventil per utrymme har monterats. De placerades i takfall mot innergården. I takfallet mot Fredsgatan behövs de även monterats ut mot gatan, där har åtta stycken monterats strax ovanför snörasskyddet.

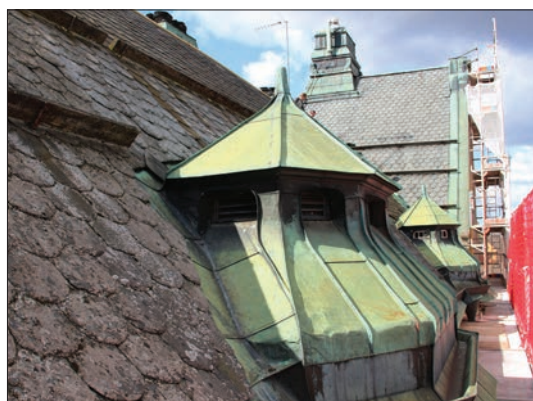
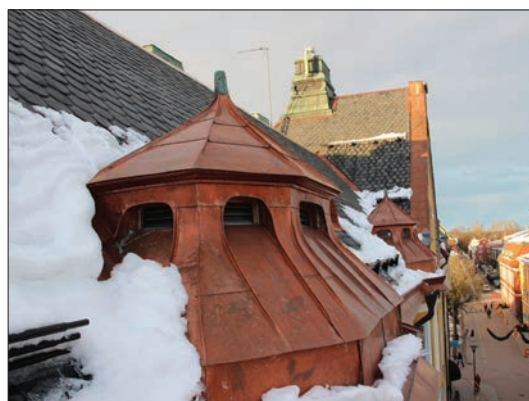
Figur 26. Foto 257. Takfall utmed Bergsmansgatan innan omläggning.

Figur 27. Foto 379. Takfall utmed Bergsmansgatan efter omläggning.

På två takkupor, östra delen mot Bergsmansgatan, böts all plåt ut till ny, se figur 26 och 27. I östra takkupan misstänktes skador i det underliggande virket. På båda kuporna fanns skador i rännalsplåt ovan och längs takkupornas sidor. Lagningar av endast dessa delar bedömdes inte som en lämplig metod då det i falsningen inte fanns tillräcklig längd på plåtgodset på kupans plåt. Bedömning från plåtsgarna var att en delrenovering inte kunde utföras med garanti gällande falsning mellan gammal och ny plåt. Vid rivning visade sig dock underliggande virke vara i bra skick. Innan läggning av den nya plåten pappades underliggande brädning med YEP 2500.

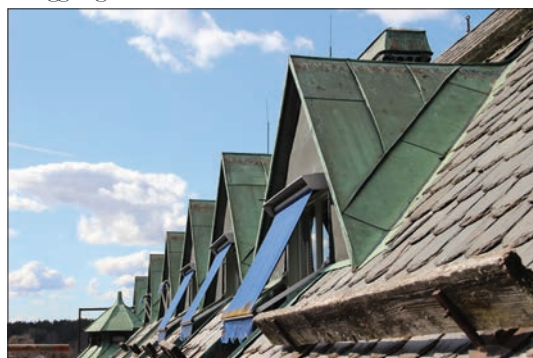
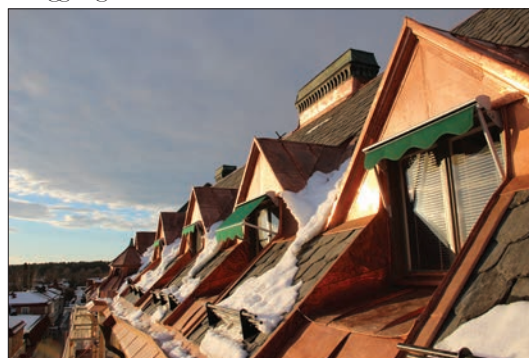
Figur 28. Foto 250. Takkupor på takfall mot Fredsgatan före åtgärd.

Figur 29. Foto 386. Takkuporna efter åtgärd.

På de sex spetsiga takkuporna mot Fredsgatan böts också all plåt ut till ny, se figur 28 och 29. Falsningen på kuporna var utförda på olika sätt och underliggande papp saknades. Eftersom vinden inunder var inredd och det är ett uppvärmt utrymme fanns starka skäl till att lägga papp mellan plåten och inbrädningen som ett skydd mot fuktskador orsakade av kondensbildning under plåten.

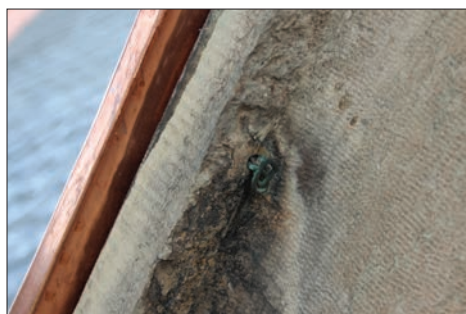
Figur 30. Foto 172. Tidigare infästning av kopparplåt mot sten synlig, gavel på byggnadsdel mot torget.

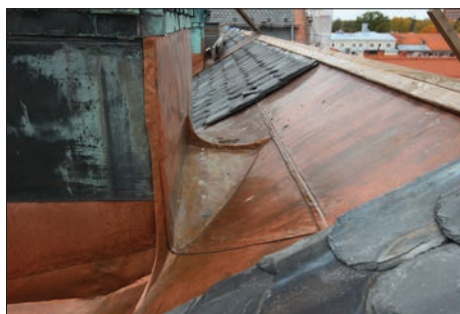
Figur 31. Foto 317. Skorstensplåt på takfall mot innergården och byggnadsdel utmed Bergsmansgatan.

Skorstenskragarna nytillverkades med lutning på ovansidan för bättre vattenavrinning, se figur 31. Mellan tre skorstenar ochnockplåten lades kopparplåt istället för att återmontera skiffer i och med att endast en rad av skiffer ändå skulle rymmas, figur 31.

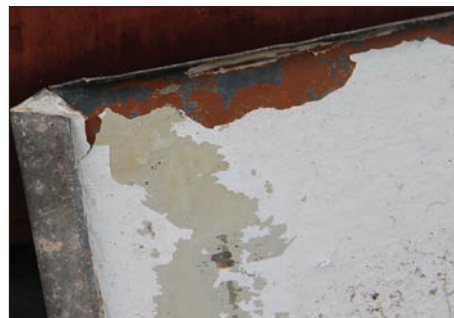
De äldre färgskikt som fanns på zinkplåten dokumenterades och en diskussion fördes kring val av kulör. Under det vita moderna färgskiktet fanns en grågrön färg som låg nära NCS S 4005-G50Y. I botten fanns en roströd färg, nära NCS S 4550-Y50R. Den grågröna är lik den kulör som fönstren varit målade i tidigare. Den röda färgen bedöms vara den ursprungliga kulören. Samma roströda kulör har påträffats som första färgskikt på en bevarad orginaldörr i fasaden mot Fredsgatan. Vid några tillfällen under entreprenaden, 2016-02-11, 2016-04-07 och 12 fanns tillfällen att dokumentera kulören på några fönsterkarmar och fåtalet bevarade fönsterbågar i orginal. Där kunde den roströda kulören konstateras i botten. Då byggnaden stod klar år 1902 hade fasaden en rosagul kulör. Takutsprång, dörrar och de ursprungliga fönstren var målade i roströd linoljefärg.

Figur 34. Foto 177. Zinkplåt med färgskikt.

Vid valet av kulör togs hela byggnadens nuvarande färgsättning i beaktande. Om även fasaden och fönster skulle ha åtgärdats hade det vara möjligt att ta ett helhetsgrepp och till exempel återgå till en tidigare färgsättning. Eftersom arbetena avgränsades till taket gjordes följande åtgärder: Ny plåt i takfoten tvättades och grundades med Beckers metallprimer. Färdigstrykning gjordes på plats med Beckers Perfekt akrylat. Den vita kulören som valdes var NCS S 0502Y.

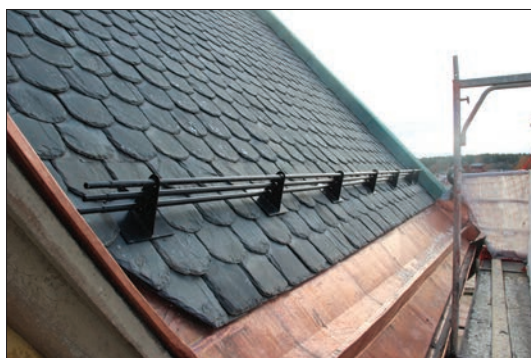
Figur 37. Foto 171. Nya snörasskydd särskilt anpassade för skiffertak.

Snörasskydd av träplank och smidda fästen monterades före 1935.⁴ Snörasskydd i av gallerdurk monterades på kupoler mot Stora Torget under senare tid. Samtliga snörasskydd och taksäkerhetsanordningar byttes ut och de nya är utförda i rostfritt och svartlackerat stål från Lindab. Snörasskydden är speciellt framtagna av Takskifferspecialisten AB i samarbete med Lindab för att passa skiffertak. Bytet av snörasskydden bidrog till att takytan rensades vilket sågs som positivt. Gångbryggor placerades cirka en meter nedanför nocken på takfall mot innergården.

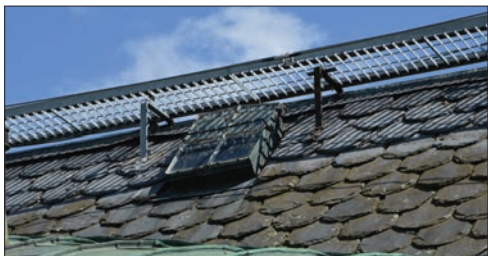
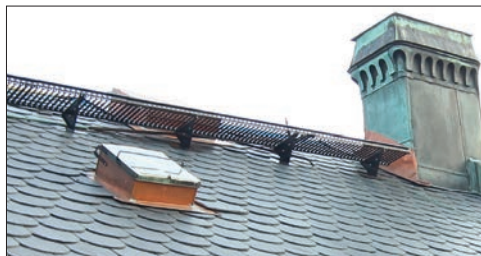
Figur 39. Foto 049. Takfönster före renovering.

Figur 40. Foto 350. Takfönster efter renovering, med upphöjd sarg.

I takytan fanns flera takfönster. Enligt uppgift planerades befintliga takfönster tas bort och byggas igen med motiveringen att det numer finns belysning på vinden⁵. Ur antikvariskt perspektiv framfördes att det var önskvärt att de behölls. I drygt 100 år har de funnits på plats och de ingår i byggnadens ”taklandskap”. Även om de inte har någon betydande teknisk funktion idag, genom att belysning installerats på vinden, så anses de bidra till att berätta om byggnadens historia. Samtliga takfönster bibehölls och renoverades. De höjdes upp från 100 mm höga till 150 mm i framkant och 180-200 mm i bakkant för att bättre stå emot snö och smältvatten, se figur 39 och 40.

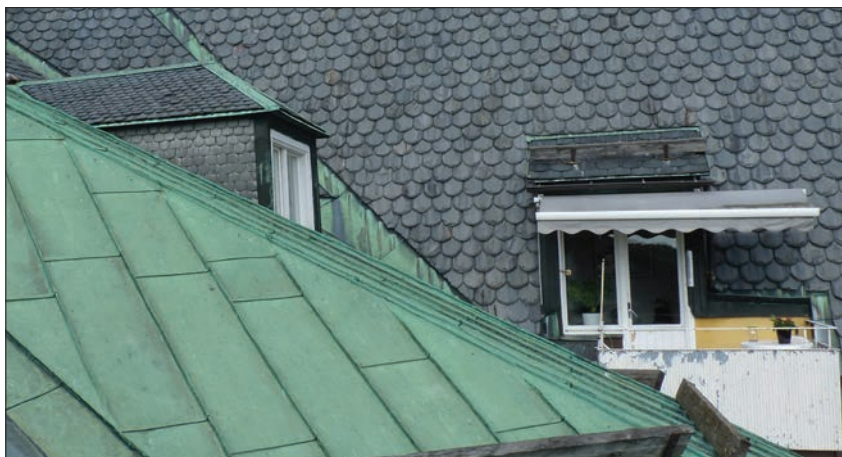
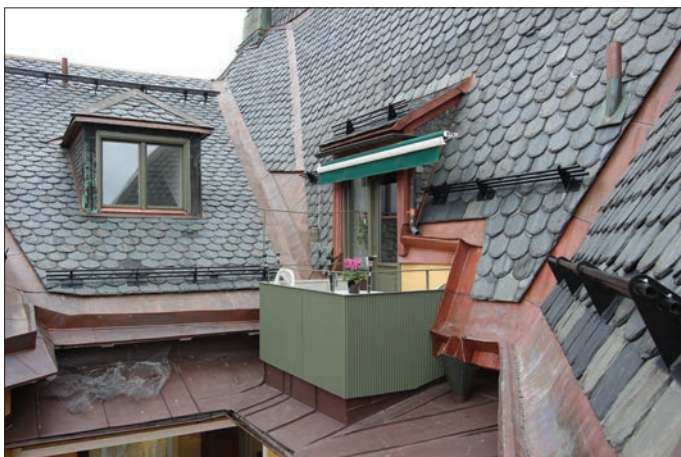
Figur 41. Foto 032. Balkong och takkupa före renovering.

Figur 42. Foto 313. Balkong och takkupa efter renovering.

Balkong, fönster- och dörrparti mot innergården har åtgärdats, se figur 41 och 42. Fönstret renoverades och i innerbågen sattes en kassett med isolerglasrutor. Dörren nyttillverkades och försågs med en kassett med isolerglasrutor. Virke och balkongfront målades därefter i samma grågröna kulör som övriga takkupefönster. Börje Ivarsson gjorde snickeriarbetet.

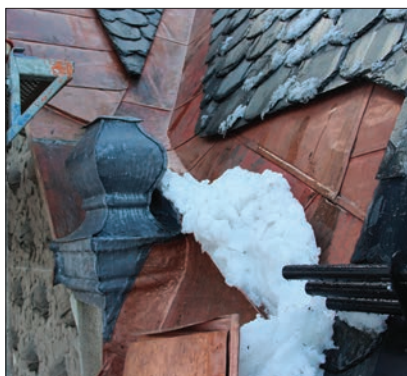
Figur 43. Foto 193. Dekorationen åt väster efter åtgärd. Snö och vatten leds åt sidan.

På två stendekorationer mot Bergsmansgatan var kopparplåten inskuren i ett spår en bit upp på den raka basen. Vatten hade trängt in i spåret och orsakat en del skador i stenen. Tekniskt sett var lösningen inte lämplig genom att dekorationerna sitter på utsatta platser, den ena vid en rännadal mellan två anslutande takfall och på platsen samlas mycket snö, is och vatten. Bästa tekniska lösning, enligt plåtslagarna, för långsiktigt bevarande av dekorationerna var att klä in övre delen av stendekorationerna med blyplåt.

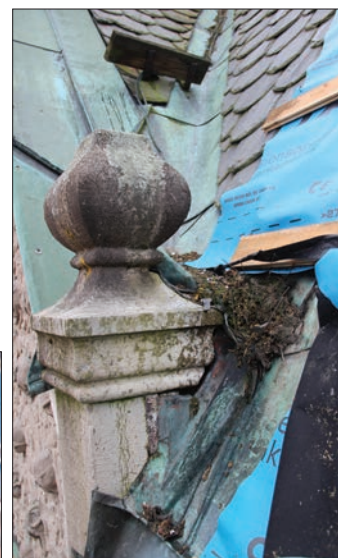
Figur 45. Foto 149. Stendekoration mot Bergsmansgatan (den västra) med rännaldalen ovanför. Skräp samlades och blev liggande i den tidigare konstruktionen.

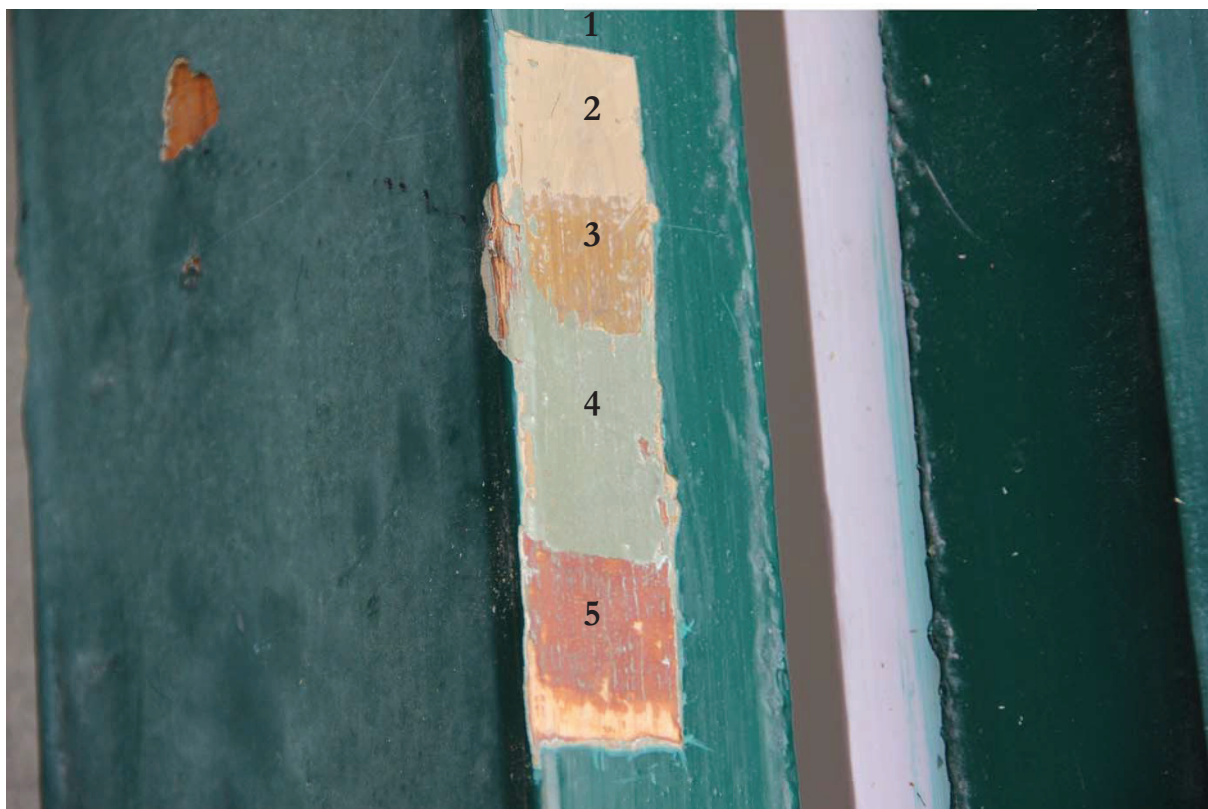
Färgtrappa på dörrblad. De olika kulörerna har numrerats i lagerföljd där 1 anger nuvarande kulör.

1. Mörk grön lik S 7020 - G
2. Beige lik S 4020 - Y10R
3. Laserad (kammad) yta i ekimitation med pigmentet obränd terra, lik S 5040 - Y20R
4. Ljust grågrön lik S 5020 - G50Y, S 5010 - G70Y, eller S 5010 - G50Y
5. Roströd färg jämförbar med S 4550 - Y50R

Den röda färgen är den ursprungliga kulören. Samma roströda kulör har påträffats som första färgskikt på plåten i takfotsinklådningen. Den röda färgen hänger samman med byggnadens ursprungliga färgsättning då fasaden hade en rosagul kulör. Sannolikt var takutsprång, dörrar och fönster i fasad målade i samma roströda linoljefärg då byggnaden stod klar år 1902 (fönstren i fasaden har bytts ut, troligen kring 1930-40-tal).

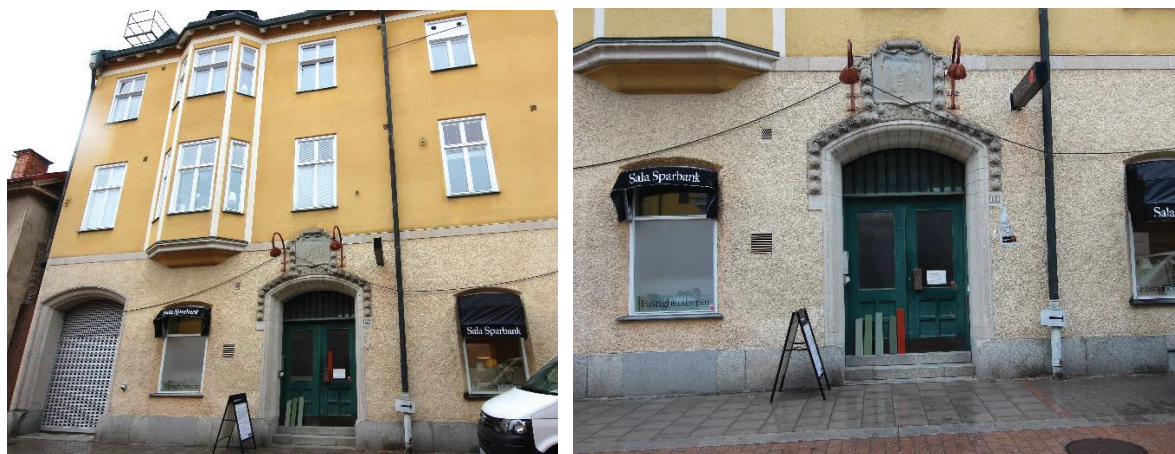
Uppstrykningsprover med kulörer som dokumenterats vid färgundersökningen samt ytterligare ett par nyanser av grönt jämfördes 2016-05-25.

Efter att ha granskat uppstrykningsprover på olika gröna nyanser och på en röd kulör lik den ursprungliga färgen upplevs valet som mycket enkelt. **Dörren bör återigen målas röd!** Inicialt fanns tveksamhet om hur byggnadens nuvarande färgsättning skulle harmoniera med den röda kulören. Men efter att ha granskat färgen uppstruken på en större yta står det klart att den varma roströda kulören fungerar alldeles utmärkt tillsammans med nuvarande gula fasad. Att måla den enda kvarvarande orginaldörren i sin ursprungliga färgsättning är ett logiskt val. Ytterligare argument som talar för röd färg är att det är den enda dörren som vetter mot Fredsgatan så därmed finns det inte någon annan dörr och kulör att ta hänsyn till. Den röda kulören skulle också harmoniera bättre med färgsättningen på dörrbladens insida samt det röd/grå kalkstensgolvet i trapphuset.

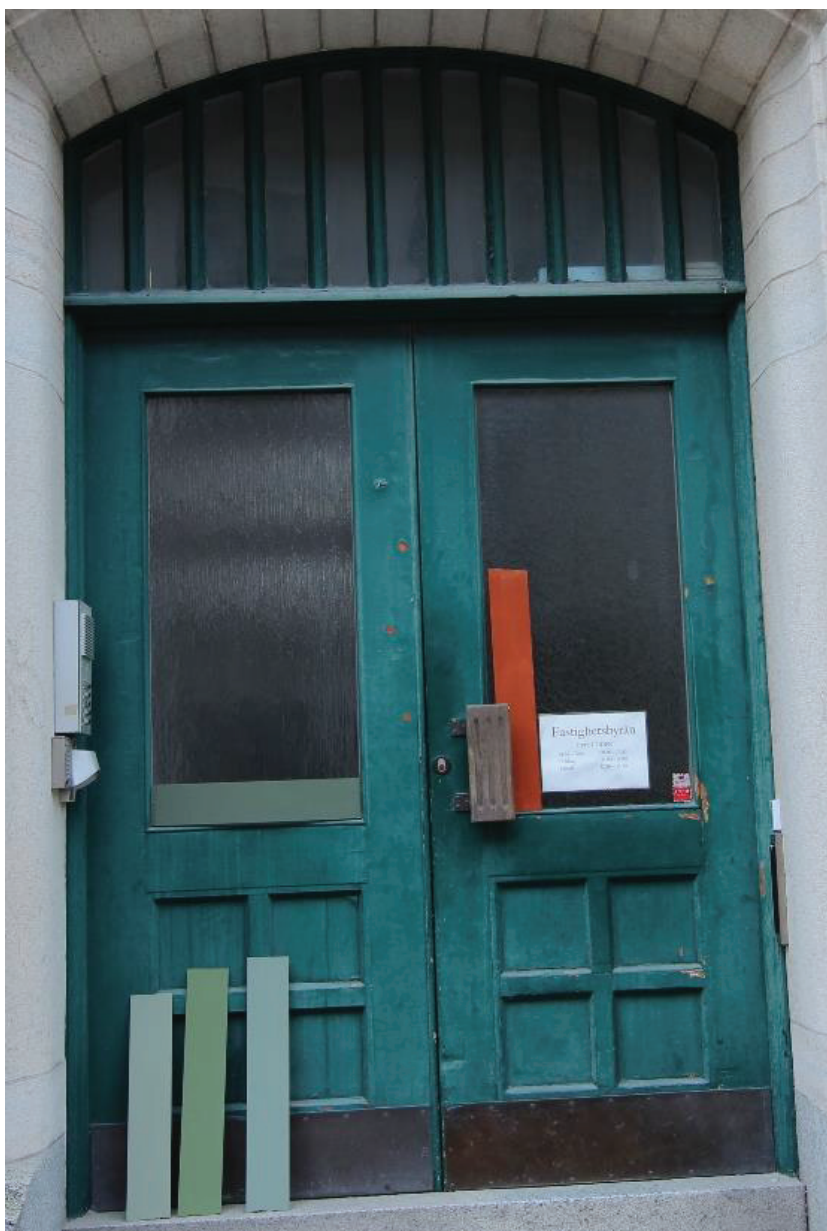
Draghandtag som rekommenderas till entrédörren. Fästs med enomgående skruv pga stöldbegärligheten. Återanvänd befintliga skruvhål i möjligaste mån!

Draghantaget är av ek och från 1900-talets mitt. Draghantaget bör bytas till ett i tidstypisk stil, till exempel till likadana som sitter på svängdörrarna i samma trapphus. Det är dock viktigt att försöka använda samma infästningshål som tidigare använts för att inte behöva ta upp nya hål.
