# Strömsholms ridskola, hus 7

## Installation av balanserad ventilation

Antikvarisk rapport

Strömsholm 8:53  
Kolbäck socken  
Hallstahammars kommun  
Västmanlands län  
Västmanland

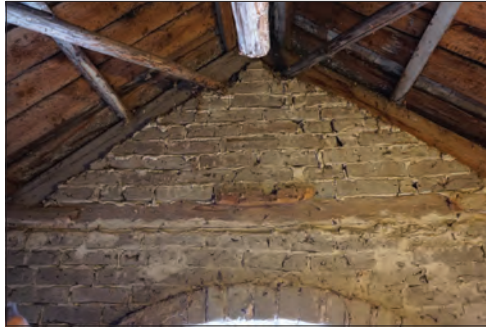
Figur 6 (överst, vänster). Norra gavelröset invändigt, innan åtgärd.

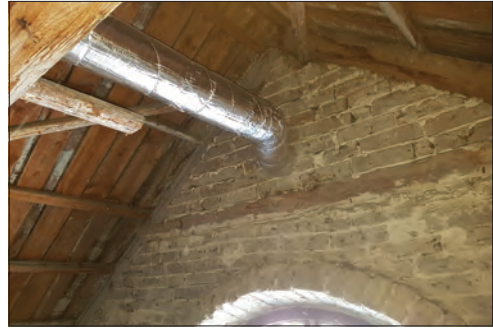
Figur 7 (överst, höger). Här efter håltagning och rör färdigmonterat.  
Foto Harakers Bygg AB.

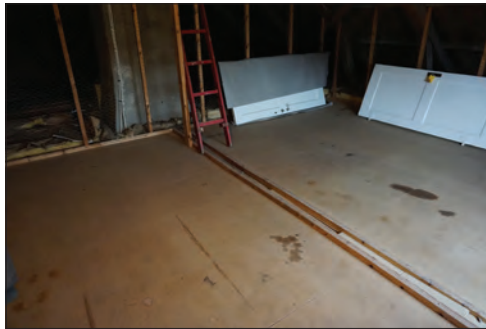
Figur 8 (övre, vänster). Vindsutrymmet innan åtgärd, gohytan norr om murstocken.

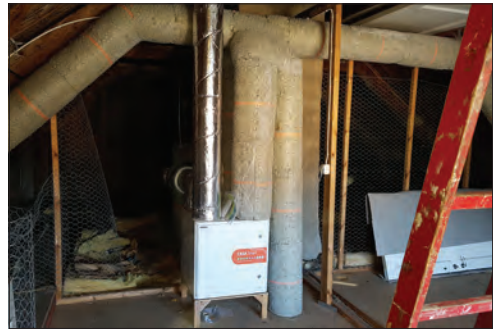
Figur 9 (övre, höger). FTX-aggregatet på plats och rördragning utförd.  
Foto Harakers Bygg AB.

Ur antikvarisk synpunkt var ändringen av FTX-aggregatets placering, från köket till vinden, positiv. Det medförde att åverkan på snickerier och murstock minimerades samtidigt som risken för störande ljud i lägenheten minskades. Samtidigt påverkades vindsutrymmet av rördragningen, som kan upplevas som störande – detta är dock en i huvudsak reversibel åtgärd.

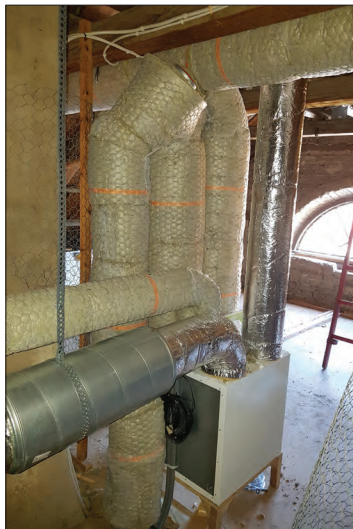
Figur 10 (vänster). Rör och aggregat, från söder mot norr.  
Foto Harakers Bygg AB.

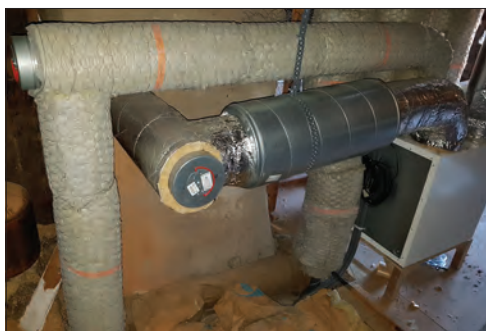
Figur 11 (nedre, vänster). Avluftning via håltagning i murstock.  
Foto Harakers Bygg AB.

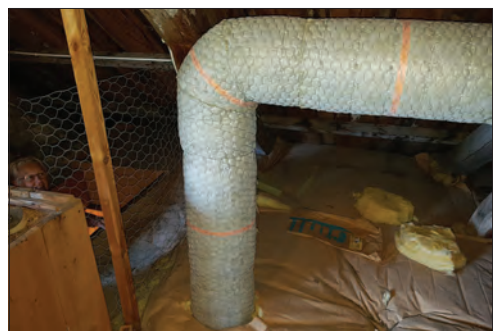
Figur 12 (nedre, höger). Rör som leder ner till ventdon via håltagning i bjälklag. Foto Harakers Bygg AB.

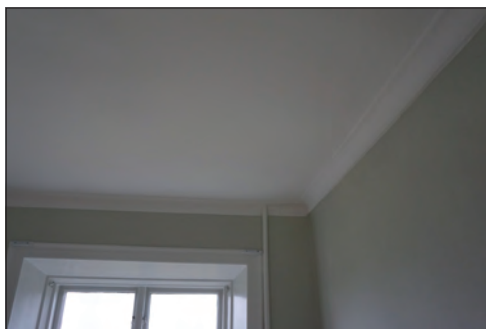
Figur 13 (nederst, vänster). Taket i sovrum, innan åtgärd.

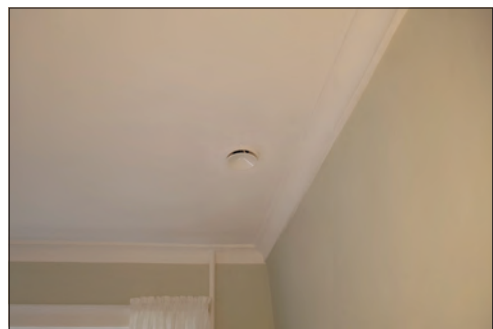
Figur 14 (nederst, höger). Samma vy med ventil monterad.  
Foto Harakers Bygg AB.

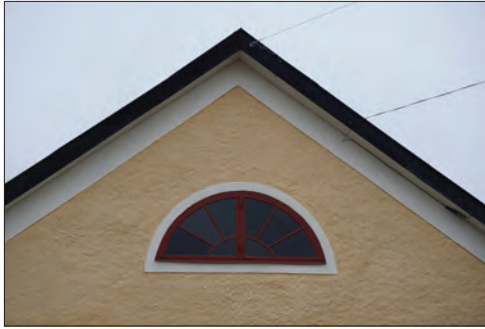
Figur 15. Norra gavelröset, innan åtgärd.

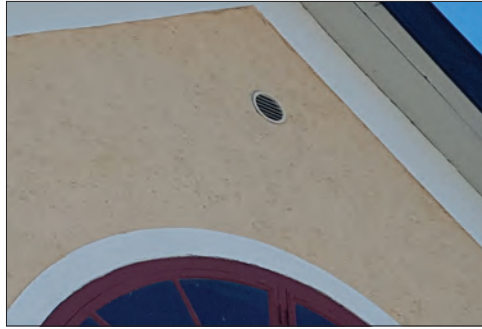
Figur 16. Tilluftsgallret monterat. Foto Harakers Bygg AB.
