Renovering av Hisings-Heikenskiölds och Ohlssons gravkor

Antikvarisk medverkan

Skinnskatteberg med Hed och Gunnilbo församling
Prästgården 1:149
Skinnskattebergs kommun
Västmanlands län
Västmanland

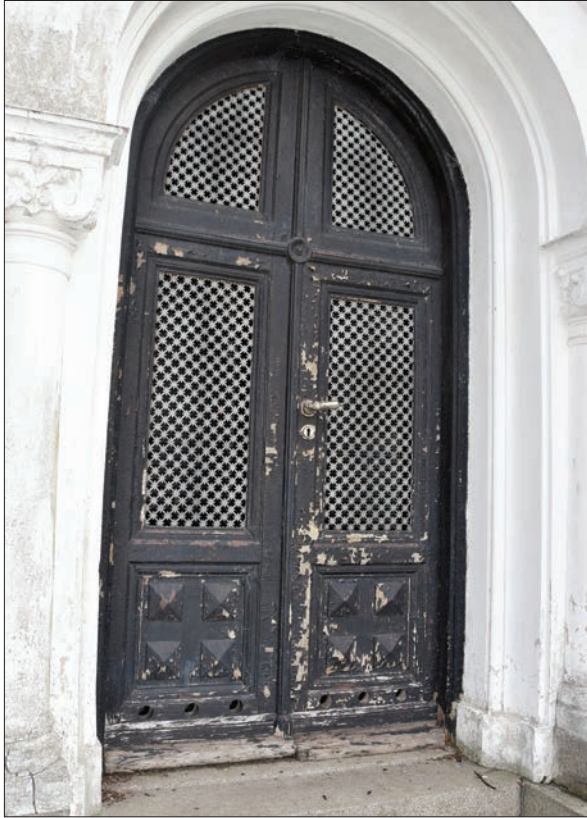
Figur 4. Entréddörr till Ohlssons gravkor. Dörrarna var målade i svart kulör.

Dörrarna var före renovering målade i svart kulör, men under den svarta färgen fanns rester av en brun kulör. Korets entrédörr är belägen på södra fasaden och består av en pardörr i furu. Färgen var spröd och flagnade. Dörrens nederkant var lös och mycket uttorkad. Dörrarna plockades ner och renoverades på verkstad. Droppnäsor och dörrblad har bytts ut. Uttorkade ytor har impregnerats med Jupex träolja. Mellan- och slutstrykningar har gjorts med linoljefärg i kulör NCS S 6010-Y70 R. Trycken och nyckelskyltar har rengjorts före återmontering och aluminiumgallret i dörrarnas övre speglar har återmonterats efter renovering.

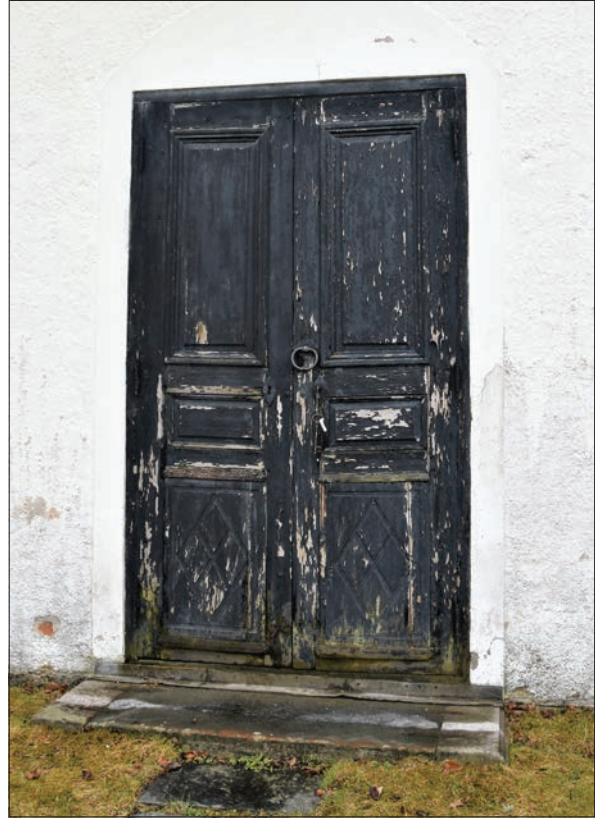
Figur 5. Entréddörr till Hisings-Heikenskiölds gravkor var målade i svart alkydfärg.

Dörrarna i furu var före ommålning svårt rötskadade och målade i svart alkydfärg. Vid skrapning visade det sig att dörrarna tidigare haft en rödbrun kulör. På insidan var dörrarna före renoveringen målade i vit kulör.

Korets entrédörr är belägen på byggnadens norra sida. Dörren är en pardörr av furu. Färglagret var sprött och dörrbladen hade relativt stora skador. Alla färglager har avlägsnats från dörr och karm. Trälagningar har utförts och uttorkade ytor har impregnerats med Jupex träolja. Därefter har dörrarna målats med Lasol linoljefärg i kulör NCS S 6070 Y20 R. Karmarna har behandlats på samma sätt.

Vid slutbesiktning den 25 oktober beslutades att dörren ska kompletteras med ett plattjärn på vänstra dörrbladet för att den grå kulören på dörrbladets insida inte ska synas samt för att dörren ska bli svårare att bryta upp.

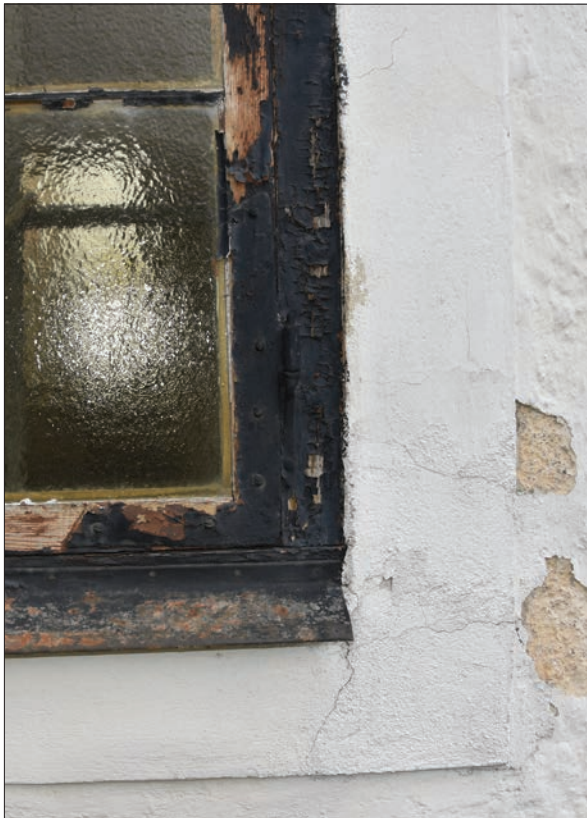
Figur 6. Detalj av fönster och fasad, Hisings-Heikenskiölds gravkor. Fönsterbläck var rostangripna och träskador fanns på karmar. Lägg märke till fasadens tidigare färgsättning som haft en gulare ton.

Hisings-Heikenskiölds gravkor har tre rektangulära fönster med enkelbågar av trä i två lufter om tio glas i var båge. Fönsterbågarna var kittfalsade och av trä, vissa rutor var spräckta. Mindre träskador fanns på karmar. Fönsterbleck var rostangripna. Fönstren var före renovering målade i svart, men under det yttersta lagret fanns en brunröd kulör. Invändigt finns svartmålade smidesgaller.

Fönsterbågarna har avlägsnats och åtgärdats på verkstad. Dessa har tvättats och de spruckna glasen, totalt tio stycken, har ersatts med antikglas beställt från Tyskland. Glasen har monterats med stift och linoljeskitt. Fönster och karmar har målats med linoljefärg i kulör NCS s 6030 Y70R exteriört och NCS S 2502B interiört. Fönsterbleck har bytts ut likt befintliga med svagt ankantagande språng. Använd plåt är förprimad plåt av typ Ruukki kulturprimer. Fönsterblecken har målats två gånger med linoljefärg i samma kulör som fönsterbågarna. Beslagen har rostskyddsmålats.

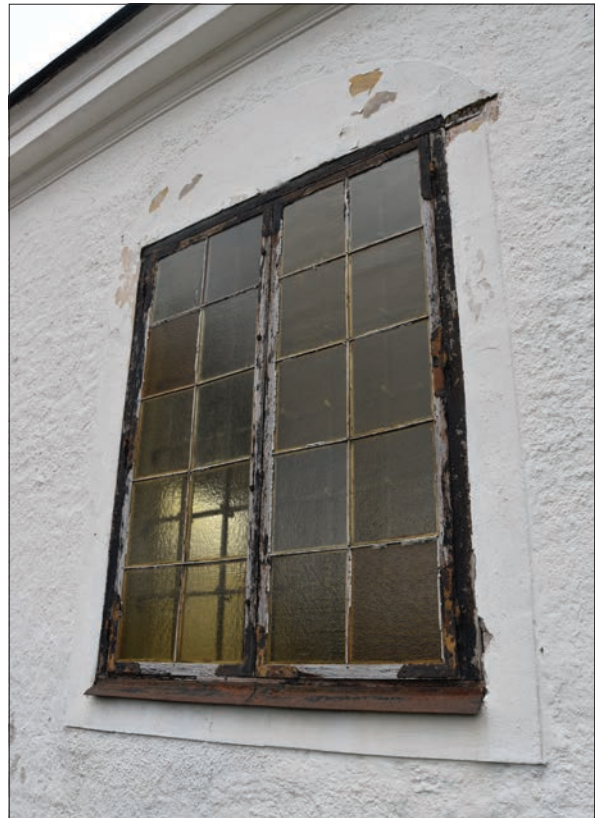
Figur 7. Fönster på västra sidan, Hisings-Heikenskiölds gravkor. Gravkoret har tre rektangulära fönster med enkelbågar av trä i två lugter med tio glas i varje ruta. Bågarna har gångjärn av mycket hög ålder.

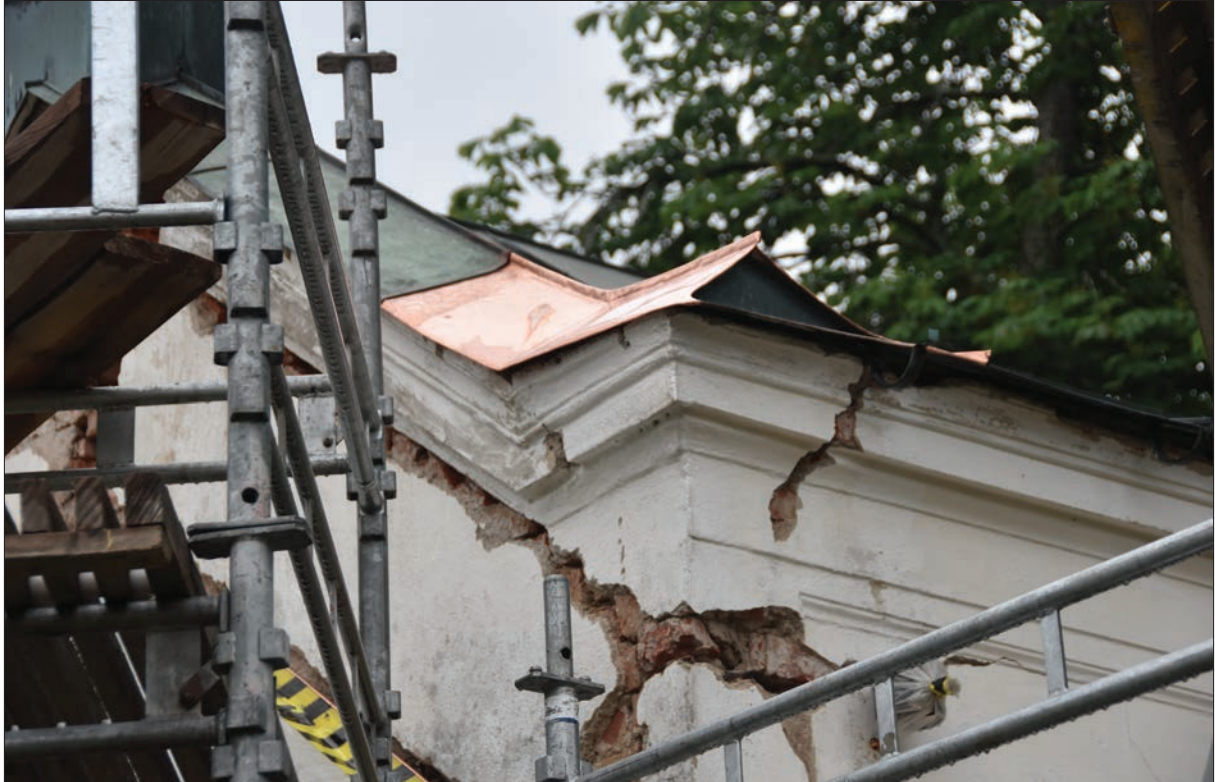
Figur 8. Detalj av plåtlagning med ny kopparplåt på Ohlssons gravkor. Takarbetena har utförts av Aros Plåt & Vent AB.

På Ohlssons gravkor gjordes vissa kompletteringar på tak samt att gravkoret fick en ny gesims/midjelist av kopparplåt. Äldre färgstänk på delar av taket från tidigare ommålningar av fasaderna fick avlägsnas med sandpapper. De två ventilationsgallren belägna på norra fasaden under takfotslisten är utbytta till ventilationsgaller i galvaniserad plåt av standardtyp.

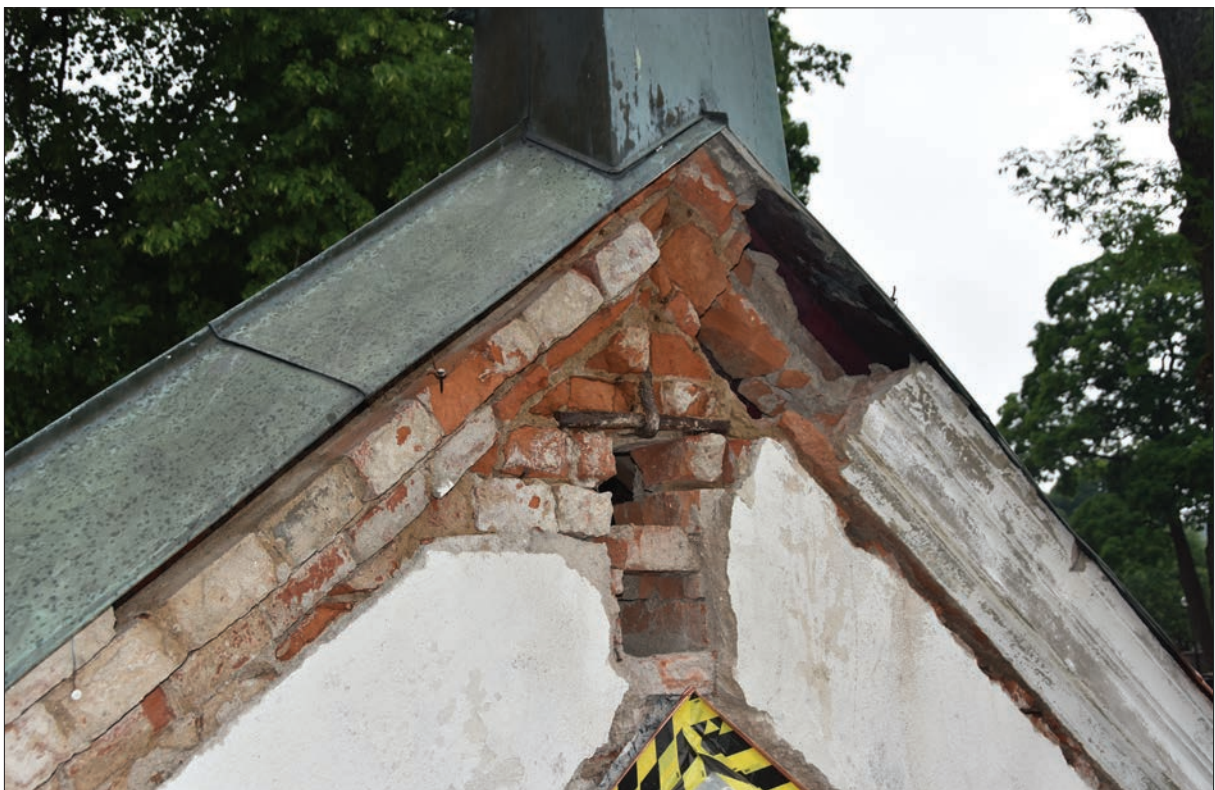
Inledningsvis konstaterades att Ohlssons gravkor hade större skador. Tegel med dålig hållfasthet har ersatts med äldre tegel i samma format och av samma kvalitet som befintligt.

Figur 9. Detalj av murvek närmast takfot som ersattes med stortegel av samma format. Norra fasaden, Ohlssons gravkor.

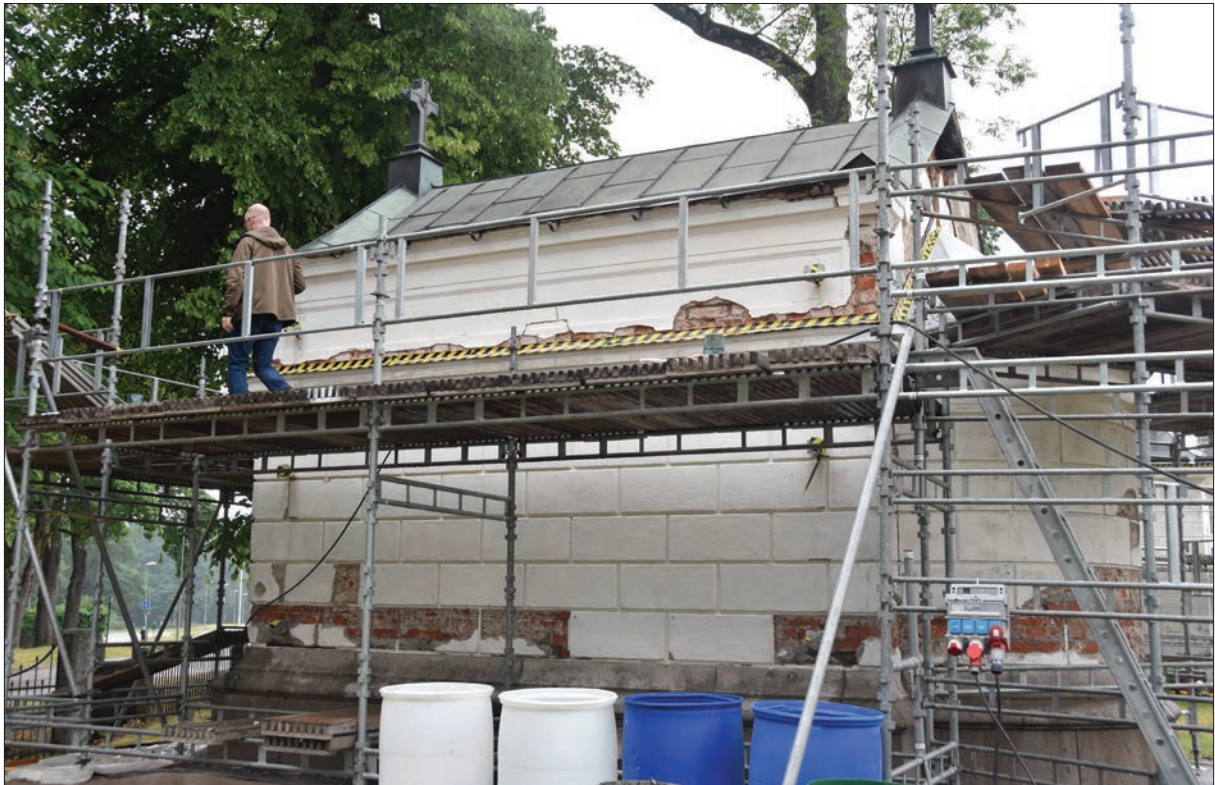
Figur 10. Avstämmingsmöte den 10 juni 2018. Ohlssons gravkor. Under maskeringstejpen sitter nymonterad gesims i kopparplåt.

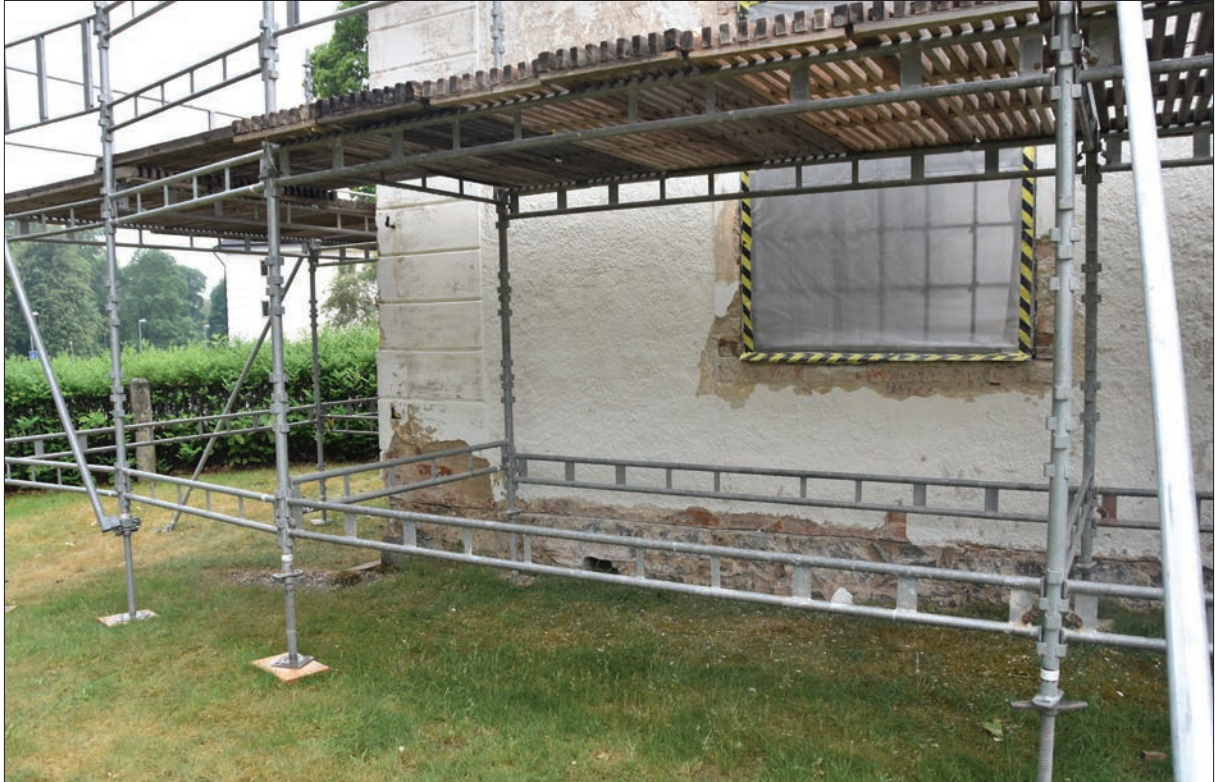
Figur 12. Hisings-Heikenskiölds gravkor, östra fasaden. Fönstren har plockats ur och fasden tvättats.

Gravkorens fasader tvättades med högtryckstvätt och borstades rena från smuts och lös färg. Vid rengöring av fasaderna påträffades plastfärg på Hisings-Heikenskiölds gravkor och slikatfärg på Ohlssons gravkor. Färgen fanns under det översta lagret av kalkfärg. Det visade sig att färgen inte kunde avlägsnas med högtryckstvätt. Beslut togs därmed att blästra fasaderna på båda gravkoren. Företaget BlästerMäster AB från Örebro fick uppdraget att utföra blästring av gravkoren. Blästringen genomfördes väl och all färg har avlägsnats. Dock var underliggande puts något för grovkornig för att ett enhetligt resultat skulle kunna uppnås tillsammans med övriga ytor vid kalkavfärgning.

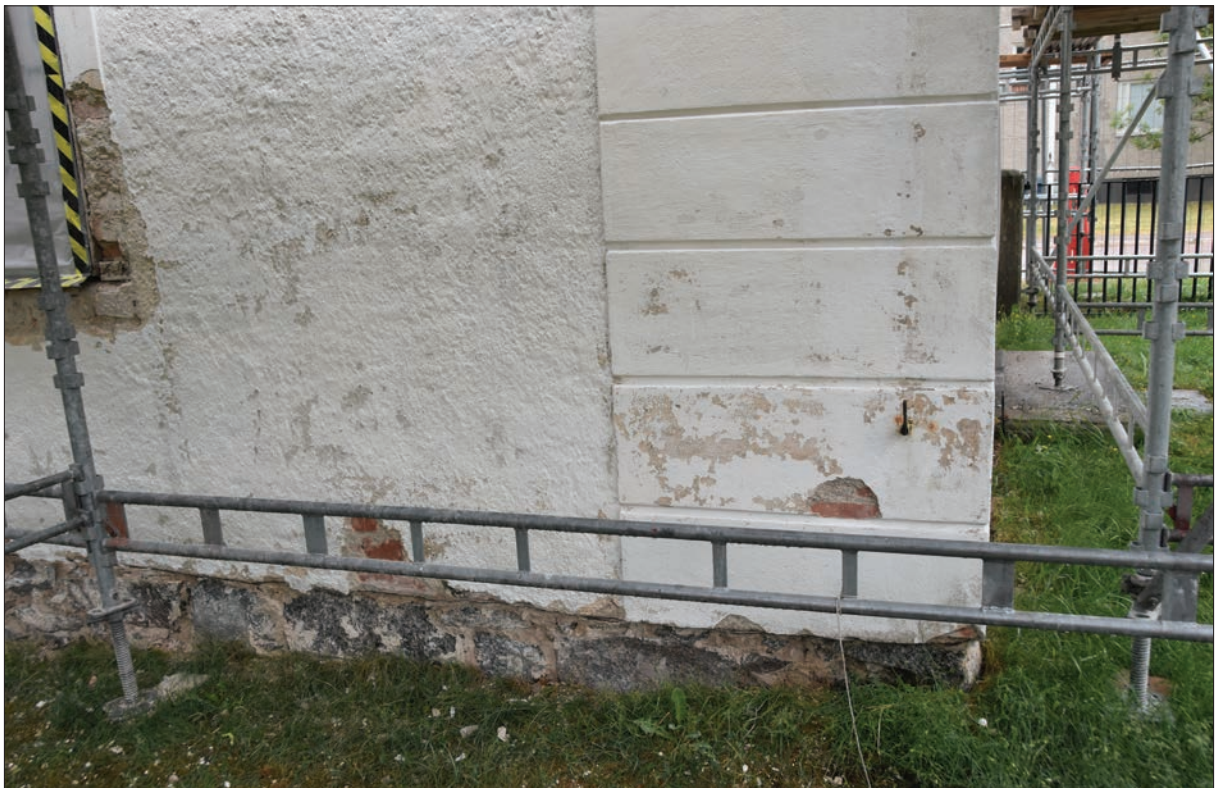
I samband med tvättningen påträffades också ett äldre färgskikt på Hisings-Heikenskiölds gravkor som visade att spritputsen i tidigare färglager haft tillsatt järnvitriol, vilket resulterat i en gulare nyans. Eftersom båda gravkoren och kyrkan numera är vita beslutades att båda gravkoren även fortsättningsvis får vara vita.

Figur 13. På Hisings-Heikenskiölds gravkor har man funnit gul kulör, vilket möjligen kan vara den ursprungliga kulören med järnvitriol. Detalj av slätputsade hörnkedjor, östra fasaden.

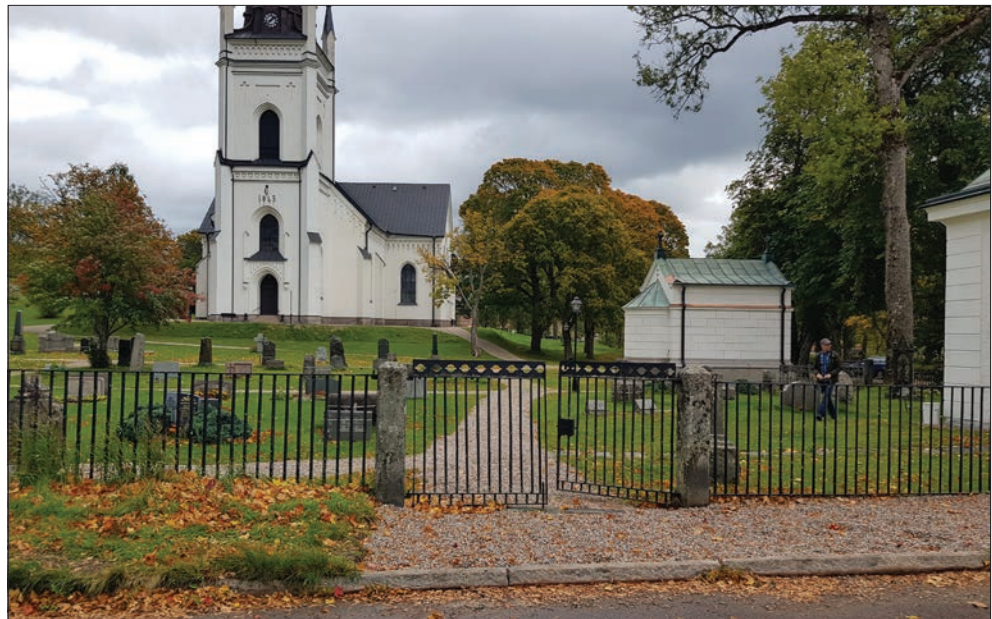
Figur 16. Nytt grus i likbet med befintligt grus på kyrkans grusgångar. Gruset fick specialbeställas från Kungsör.

Vid Hisings-Heikenskiölds gravkor hade den intilliggande marken felaktig marknivå, särskilt på västra sidan. Marknivån har justerats genom schaktning runt grundmuren ner till cirka 30 cm. Grundmuren har skrapats från humus och växtmaterial. Däröver ligger fiberduk och fyllnadsmaterial. På västra sidan ligger endast fiberduk och därefter singel, samma sort som på kyrkans gångar vilken fick specialbeställas från Kungsör. Trappstenen togs bort och lades därefter tillbaka i ett lager packad sättsand.

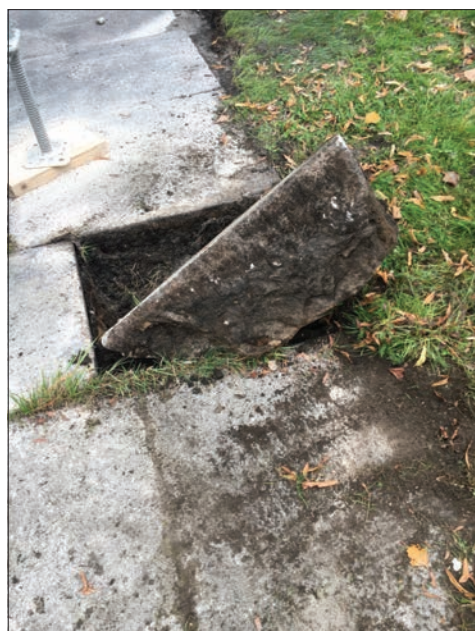
Vid Ohlssons gravkor ligger stora stenhällar jämt fördelade intill varandra. Dessa visade sig vara grovhuggna på undersidan (cirka 30 cm tjocka) vilket försvårade omläggningen och man beslutade att endast rengöra stenarna med högtryckstvätt.

Figur 17. Detalj av de grovhuggna stenhällarna, vid Ohlssons gravkor.

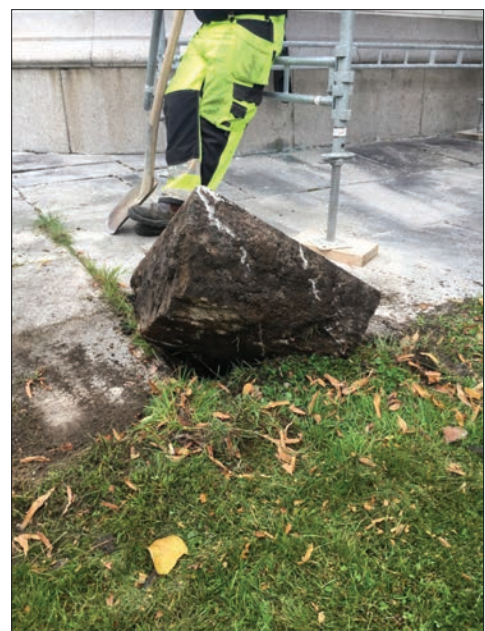
Figur 18. Tanken var att stenläggningen skulle läggas om, men detta visade sig vara en omöjlig uppgift.

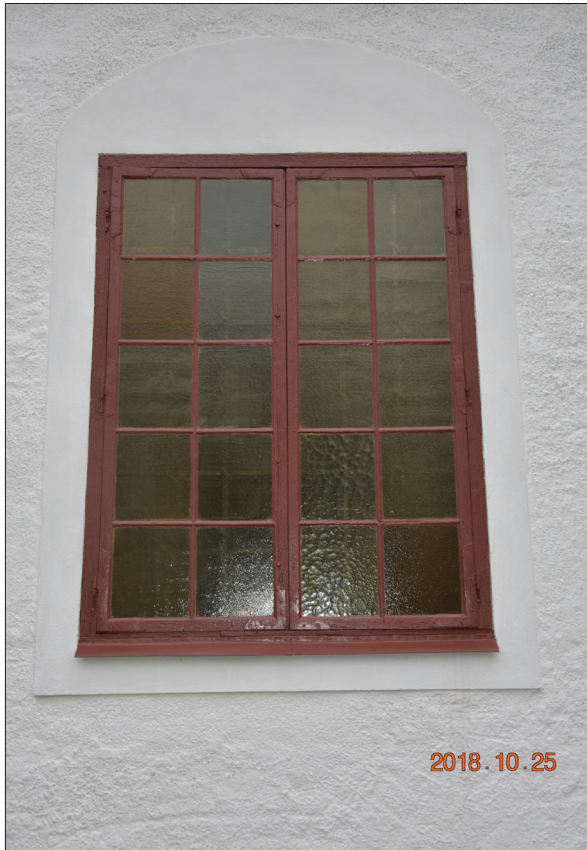
Figur 27. Fönster Hisings-Heikenskiölds gravkor, några rutor är ersatta. Dessa fick beställas från Tyskland.

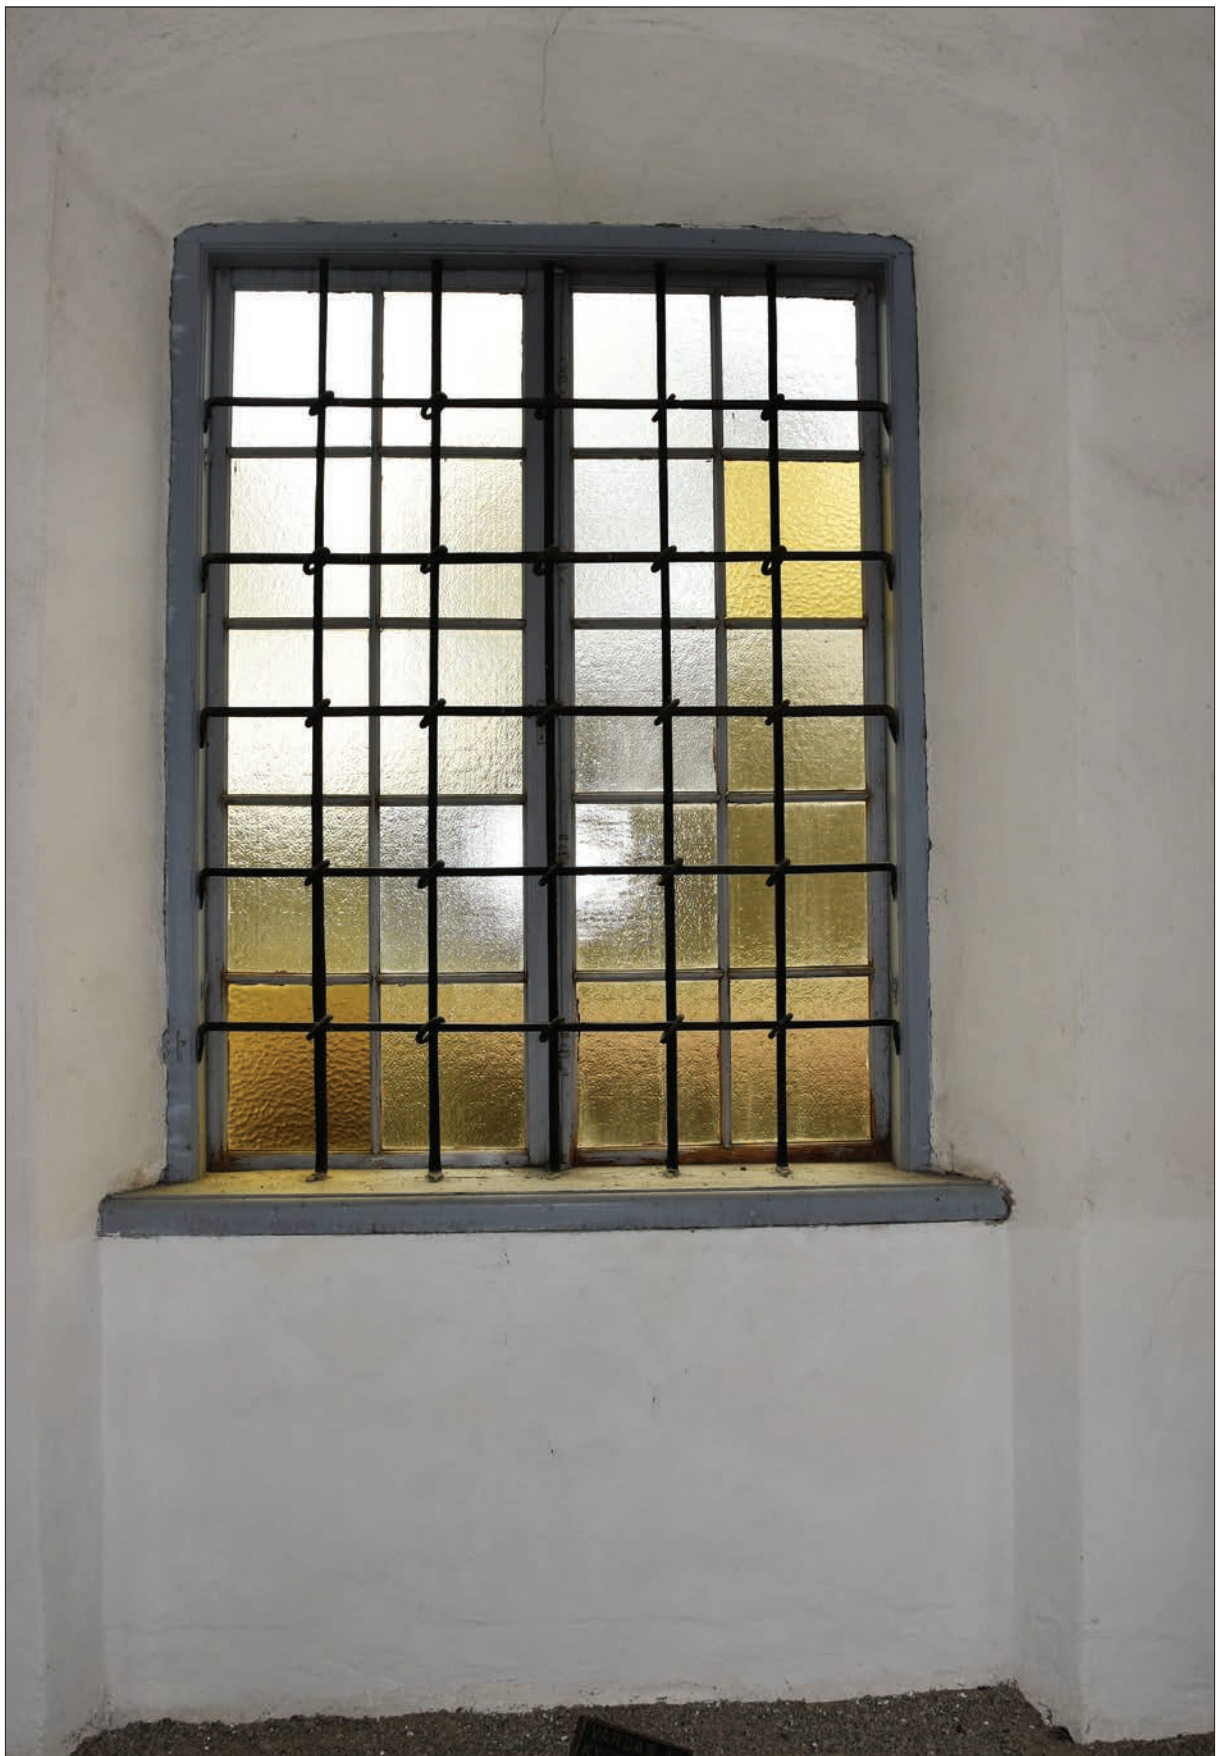
Figur 38. Fönster med galler sett från insidan, Hisings-Heikenskölds gravkor. Bilden är tagen före renoveringen.
