# Tortuna kyrkogård

## Trädfällning

Antikvarisk rapport

Tortuna prästgård 1:9  
Tortuna socken  
Västerås kommun  
Västmanlands län  
Västmanland

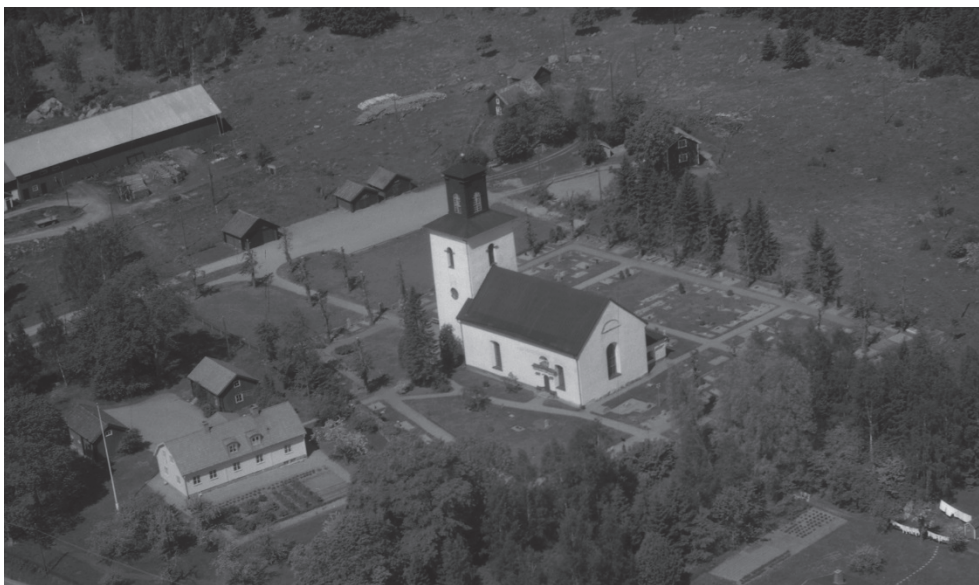
Hela kyrkogårdens trädkrans består av lindar, vilka sannolikt planterats under sent 1800-tal. De två lindarna framför kyrkan tycks ha planterats omkring sekelskiftet 1900. På Eric Ihrfors detaljrika avbildning av kyrkan från sent 1800-tal syns inte de aktuella träden framför kyrkan. På ett odaterat fotografi som tycks vara taget omkring sekelskiftet 1900, anses träd åtminstone sydväst om tornet. Bilden är dock för oskarp för att säkert visa att trädet i nordväst finns vid denna tid. Lindarna i trädkransen tycks ha tillkommit något tidigare. De har tidigare varit beskurna, vilket framgår av ett flygfotografi från år 1965, se figur 4.

*Figur 4. Flygfoto över kyrkogården 1965 med kraftigt beskurna träd. Foto: VLM arkiv (fotografiet beskuret).*

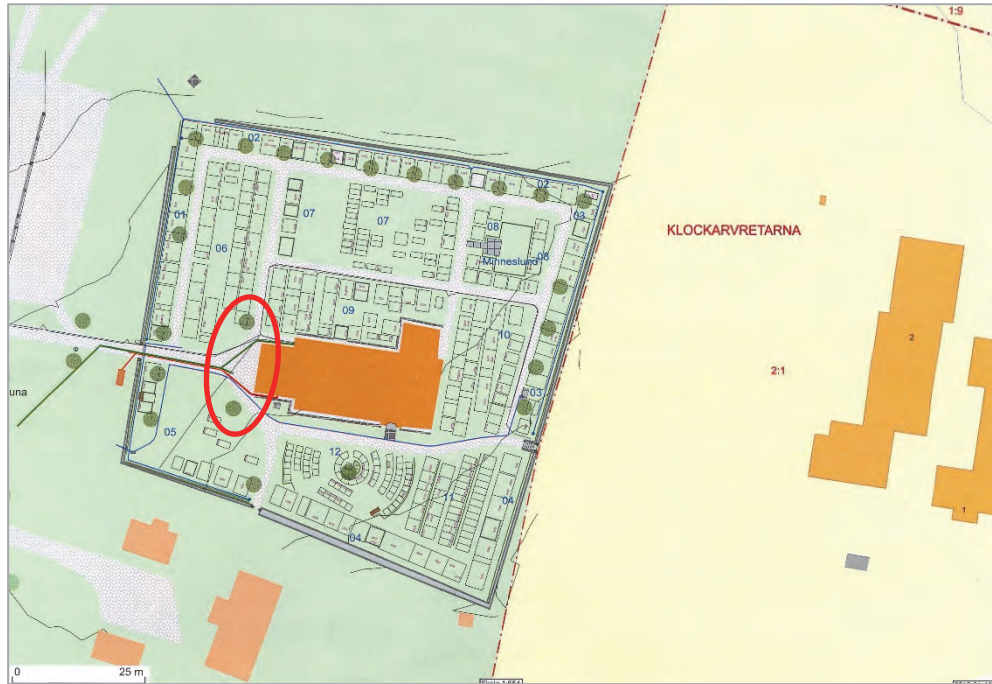
Figur 5. De två aktuella lindarna markerade med en röd ellips.

De båda lindarna som har fällt stöd i anslutning till kyrkans västra port. Orsaken till trädfällningen är i första hand att de stod för nära tornfasaden och höll kvar fukt i fasaden. Men även för att fasadbelysningen inte kom till sin rätt.

Man har fällt de båda lindarna. Arbetet utfördes av kyrkogårdsförvaltningen i egen regi. Båda träden togs ned i delar för att inte riskera att skada kyrkans fasad eller gravvårdar på kyrkogården. Arbetet utfördes från skylift. Efter fällningen har man fräst ned stubbarna en bit under mark. Stora delar av rotsystemet fick dock vara kvar under jord. Arbetet fortlöpte helt enligt planerna.

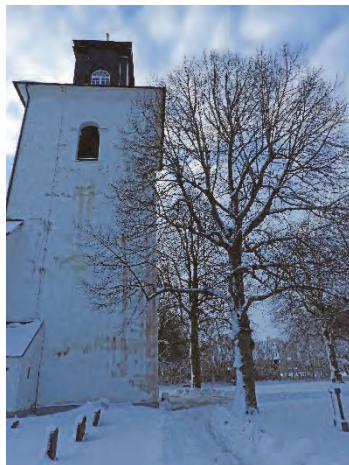
De fuktproblem man sett som en följd av träden syns tydligast på tornets norra fasad, där bland annat ett stort parti av rödalger är påtagligt. De röda algerna blir allt oftare synliga på putsade fasader.<sup>3</sup> De trivs på fuktiga partier och ofta visar de sig på de ställen på fasaden där vindens undertryck ger en ökad fukthalt. De trivs bäst på KC- och cementputs och inte så bra på kalkavfärgad kalkputs som har ett något högre pH än cementputs.

Figur 6. Träden sedda från norr före fällning. I synnerhet i detta läge har man haft fuktproblem i tornfasaden.

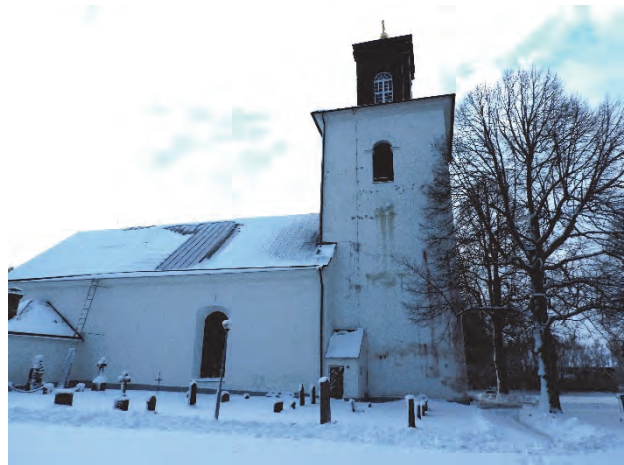
Figur 7. Träden sedda från norr före fällning.

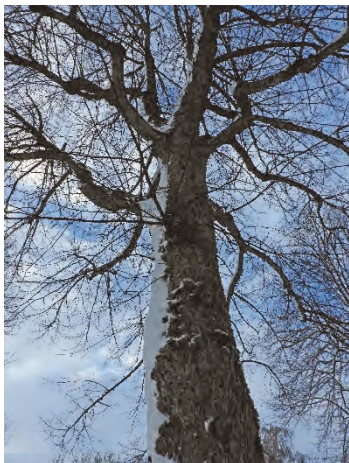
*Figur 8. Södra trädet före fällning. Spår av tidigare beskärning.*

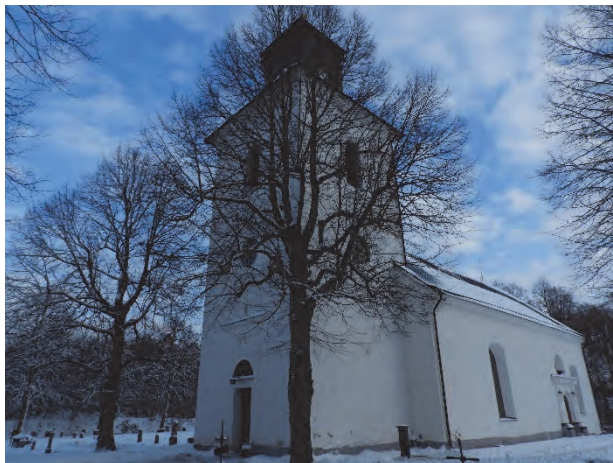
*Figur 9. Träden sedda från sydväst före fällning.*

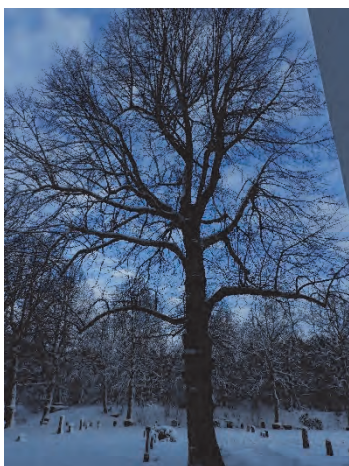
*Figur 10. Norra trädet före fällning.*

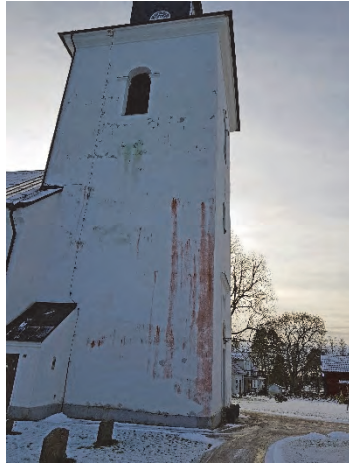
*Figur 14. Kyrkan sedd från norr efter det att träden fällts. Rödalgerna framträder tydligt på tornfasaden.*
