# Västerås domkyrka

## Montering av snörasskydd

Antikvarisk rapport

Kvarteret Domkyrkan 1  
Västerås domkyrkoförsamling  
Västerås kommun  
Västmanland

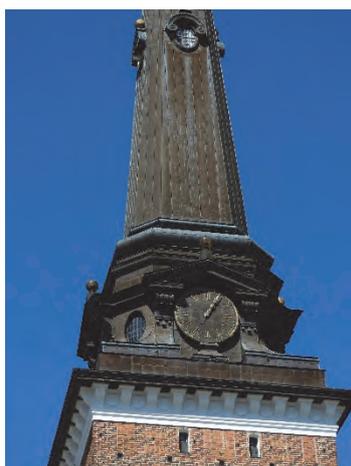
Figur 2. Domkyrkotornet före åtgärder. Foto: Helén Sjökvist.

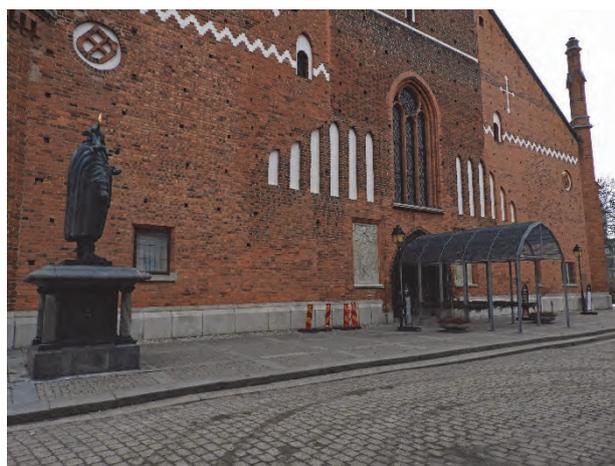
Figur 3. Befintligt snörasskydd vid västra entrén före åtgärder. Skyddet ställdes upp tillfälligt under vinterhalvåret. Foto: Helén Sjökvist.

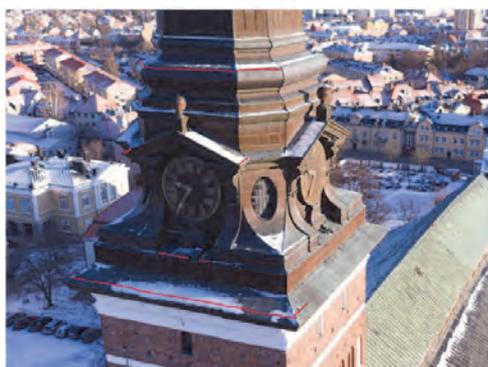
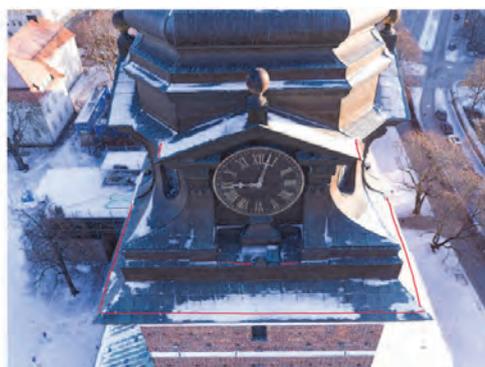
Figur 4 och 5. De rödmarkerade delarna var de man ansökte om tillstånd för att sätta upp snörasskydd på. Foto ur: Ansökan från Västerås pastorat.

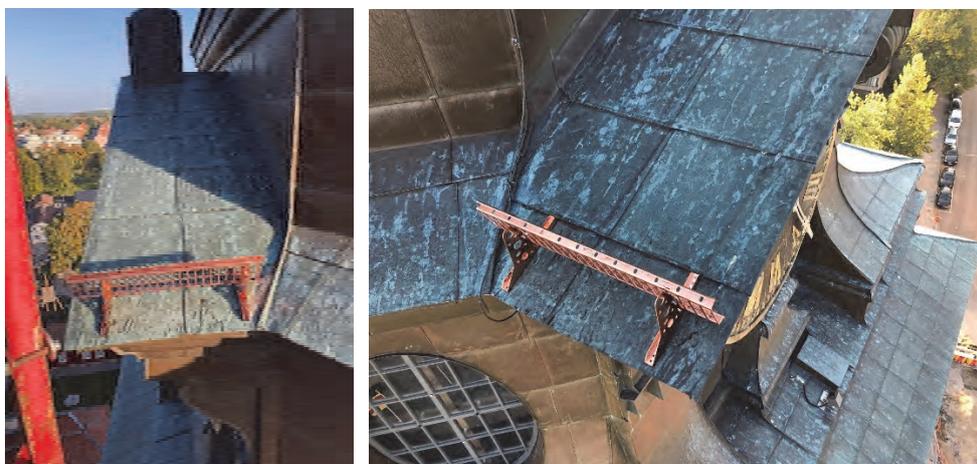
Figur 6. Iskratta på takfall ovan klocka, västra sidan. Foto: Västerås Byggplåt AB.

Figur 7. Iskratta ovan klockan. Foto: Västerås Byggplåt AB.

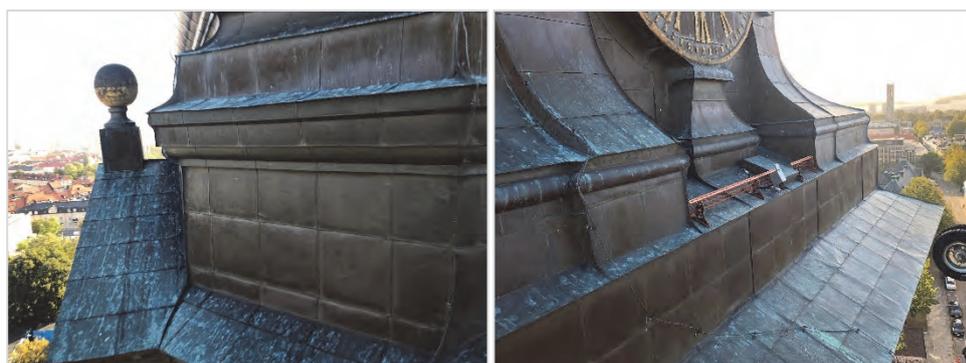
Figur 8. Takfall utan snörasskydd. Foto: Västerås Byggplåt AB.

Figur 9. Iskratta under klocka. Foto: Västerås Byggplåt AB.

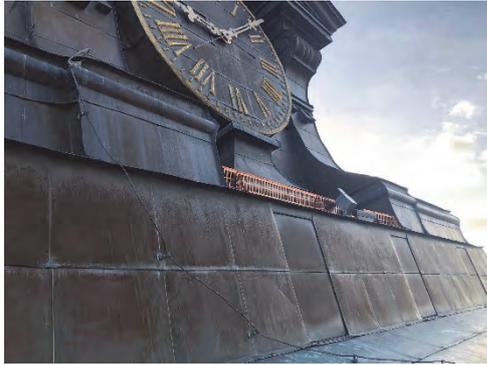
Figur 10. Iskratta under klocka. Foto: Västerås Byggplåt AB.

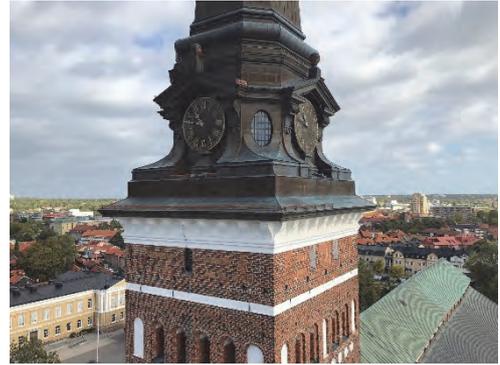
Figur 11. Monerat snörasskydd, översikt från sydväst. Foto: Västerås Byggplåt AB.

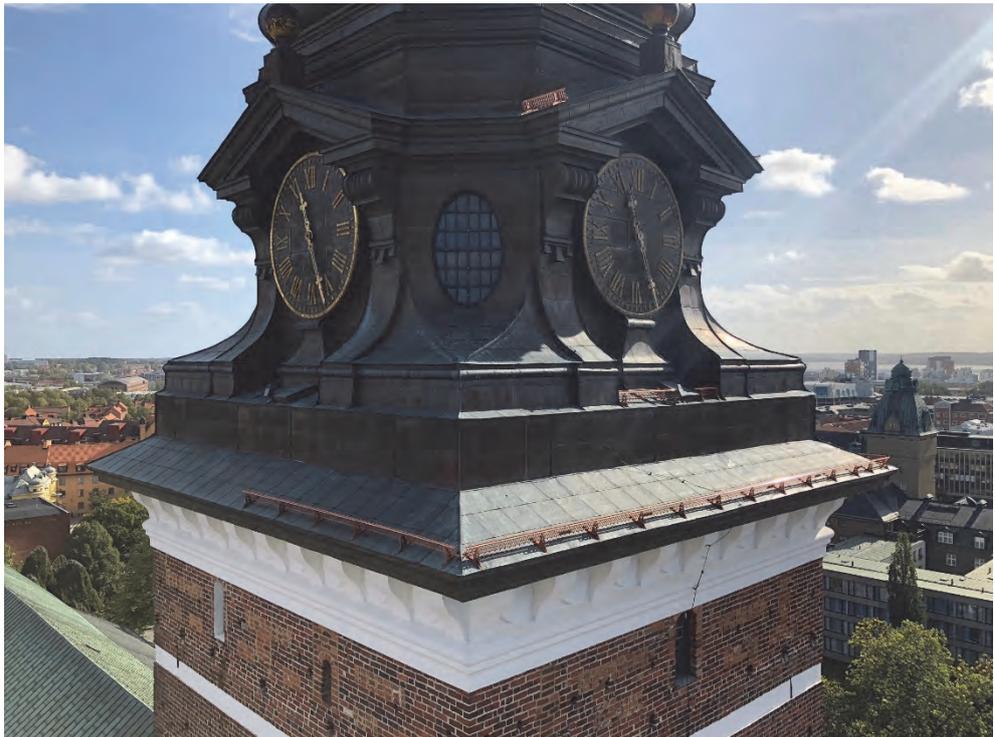
Figur 12. Monerat snörasskydd, översikt från nordväst. Foto: Västerås Byggplåt AB.

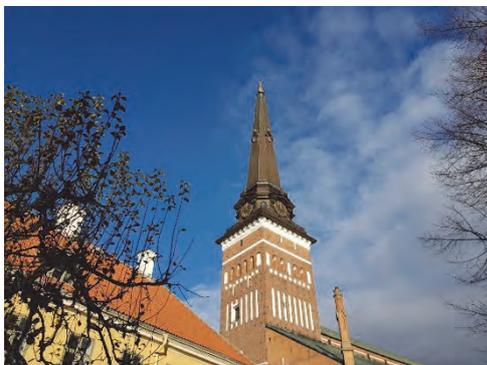
Figur 13. Snörasskyddet är inte nämnvärt synligt från gatunivån. Foto: Helén Sjökvist.

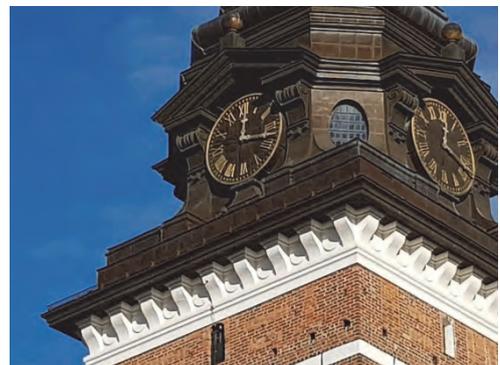
Figur 14. Snörasskyddet är inte nämnvärt synligt från gatunivån. Foto: Helén Sjökvist.

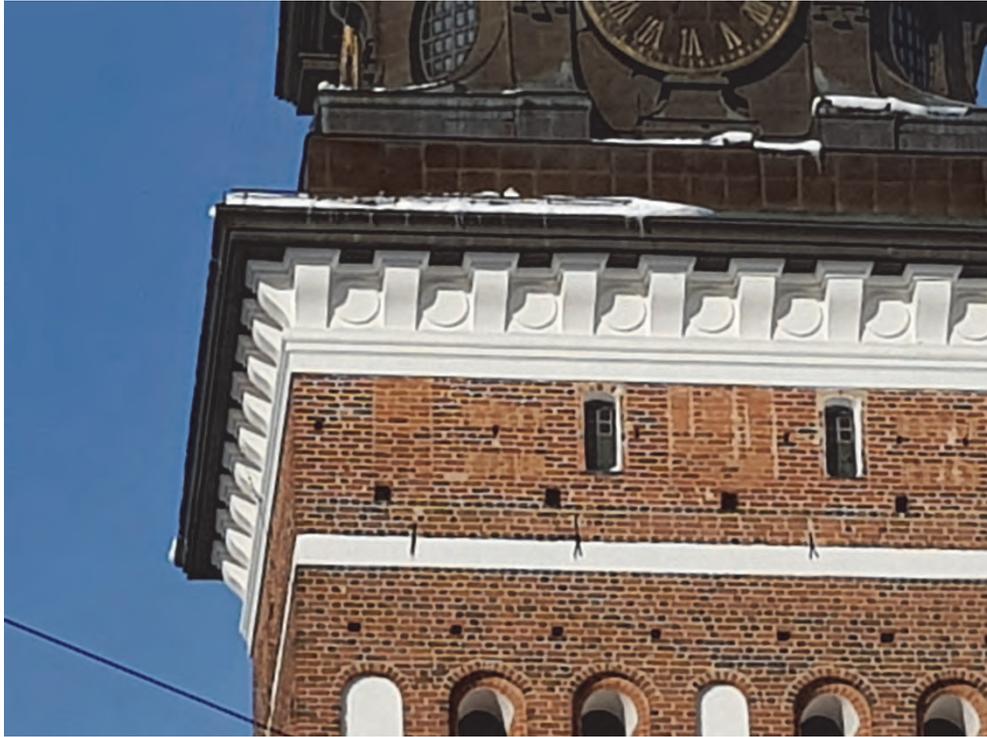
*Figur 15. Snörasskyddet fångar upp snömassorna effektivt. Foto: Helén Sjökvist.*
