Götlunda kyrka

Nytt vindfång i vapenhuset

Antikvarisk rapport

Götlunda 1:1
Götlunda socken
Arboga kommun
Västmanlands län
Närke

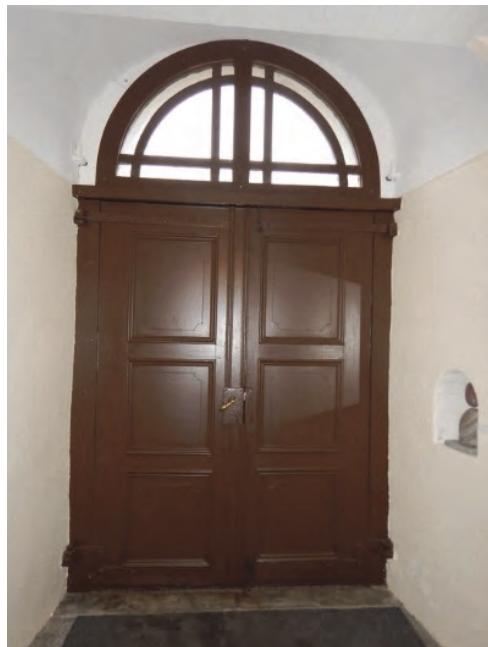
Figur 4. Entrén före åtgärder. Foto Svensk Klimatsyrning.

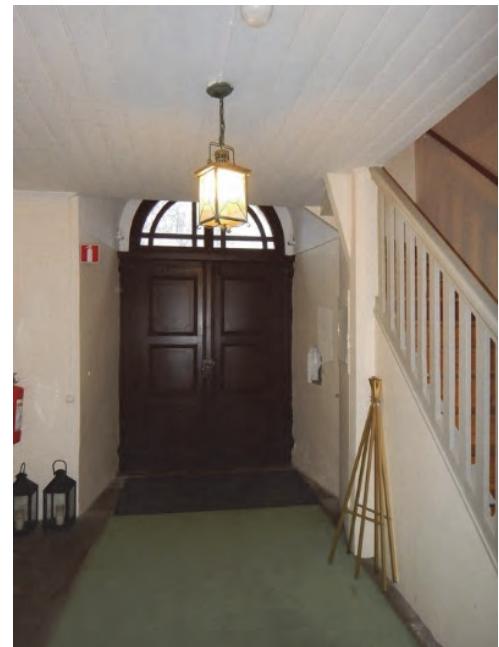
Figur 5. Vapenhuset med entré och trappa till läktare och torn. Foto Svensk Klimatsyrning.

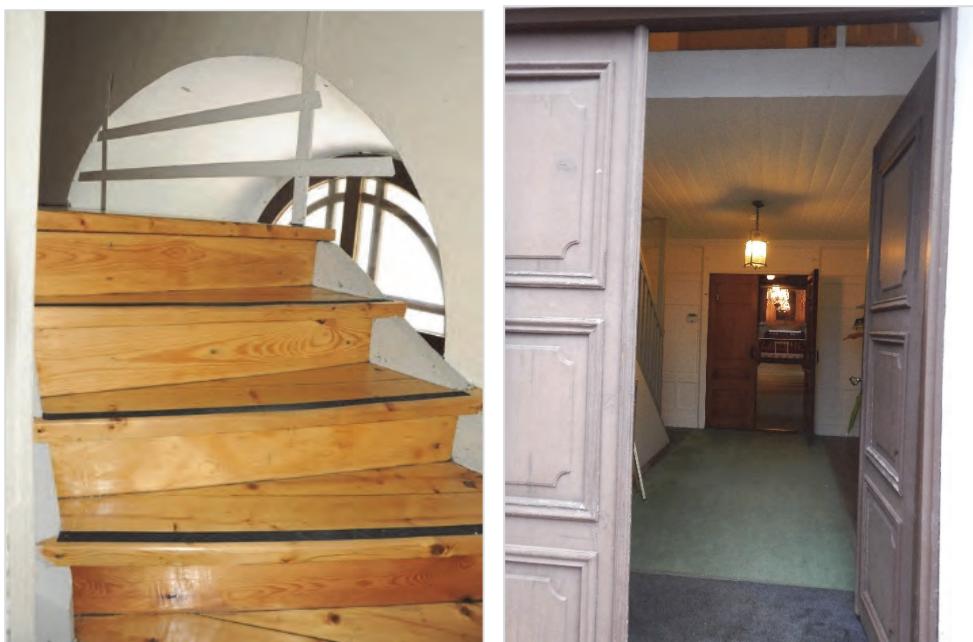
Figur 6. Fallskydd i trappa vid vilplan före åtgärder. Foto Svensk Klimatstyrning.

Figur 7. Vapenhuset och entré in till långhuset före åtgärder. Foto Svensk Klimatstyrning.

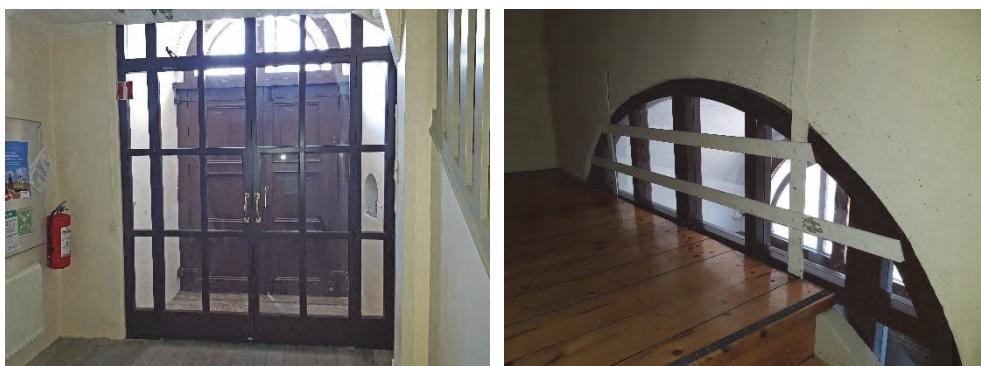
Figur 8. Nytt vindfång på plats i vapenhuset.

Figur 9. Windfänglets rundbågeformade överdel sedd från trappans vilplan/ läktarens bjälklag.

Det nya vindfånget är monterat utan större åverkan på byggnaden. Att välja ett träparti istället för exempelvis ett stålparti samstämmar bättre med byggnadens övriga material vilket är positivt.

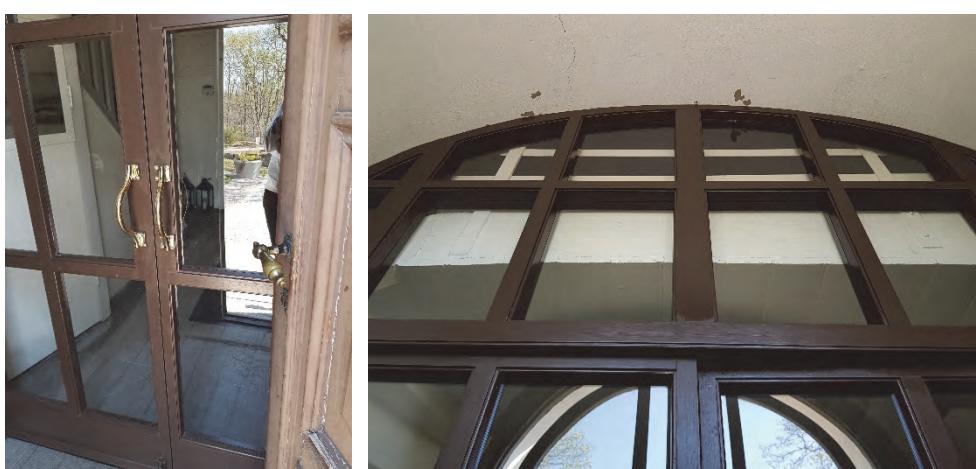
Figur 10. Nytt dörrparti sett från väster.

Figur 11. Överdel nytt dörrparti sedd från väster.

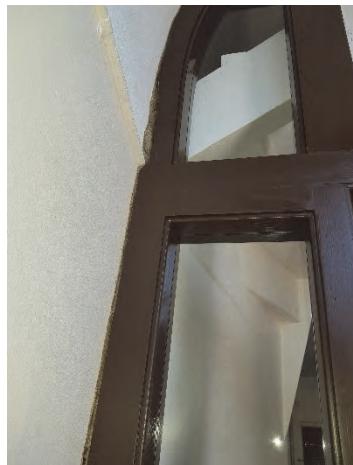
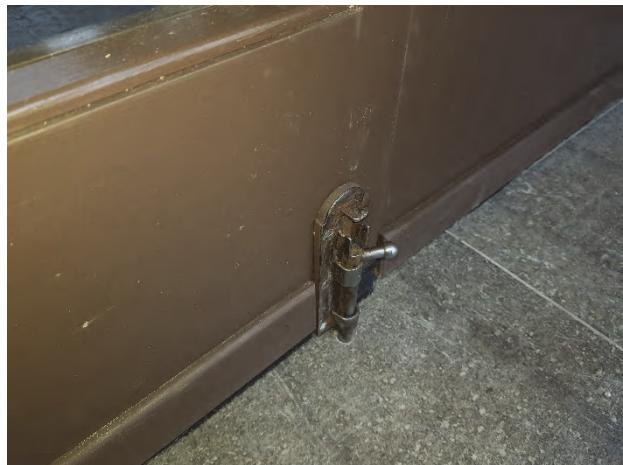
Figur 12. Karmen är monterad mot muren med skruv i expanderplugg. Glipan är tätad med lindrev.
Figur 13. Ett litet hål är borrat i stengolvet för regeln som läser ena dörrbladet.

Det nya dörrpartiet är tillverkat med ramverk och karm i trä med glaspartier av härdat glas. Partiet, som ligger i liv med innerväggen, är monterat med skruv i expanderplugg i väggen och täcker hela den välvda öppningen, vilken även fortsätter över bjälklaget för läktaren etc. Springan mellan karm och vägg har drevats med lindrev. Ett litet hål är borrat i stengolvet för den regel som kan låsa det ena dörrbladet.

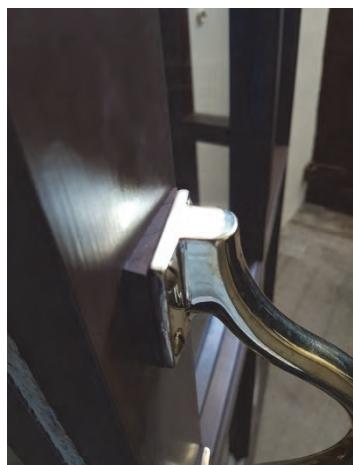
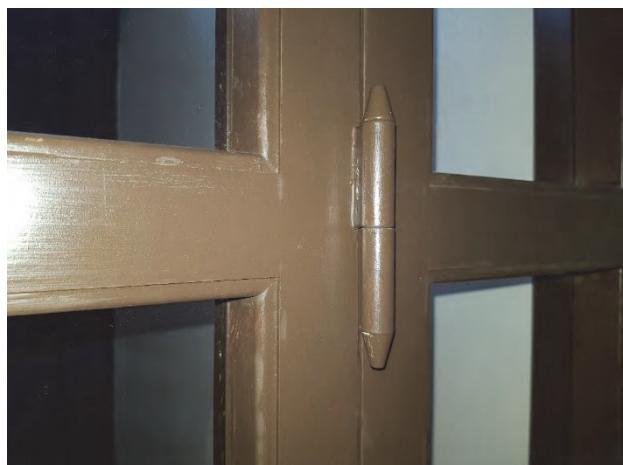
Figur 14. Draghandtaget är monterat på kilar för att få en mer greppvänlig vinkel.
Figur 15. Gångjärn med konformad tapp.

Gångjärnen är av standardutförande i järn med konisk tapp. Draghandtagen i mässing är levererade av Lundell & Zetterberg.
