Västerfärnebo kyrka

Renovering av fönster, entrépartier och ljudluckor

Antikvarisk medverkan

Färnebo klockargård 2:1
Västerfärnebo socken
Sala kommun
Västmanlands län
Västmanland

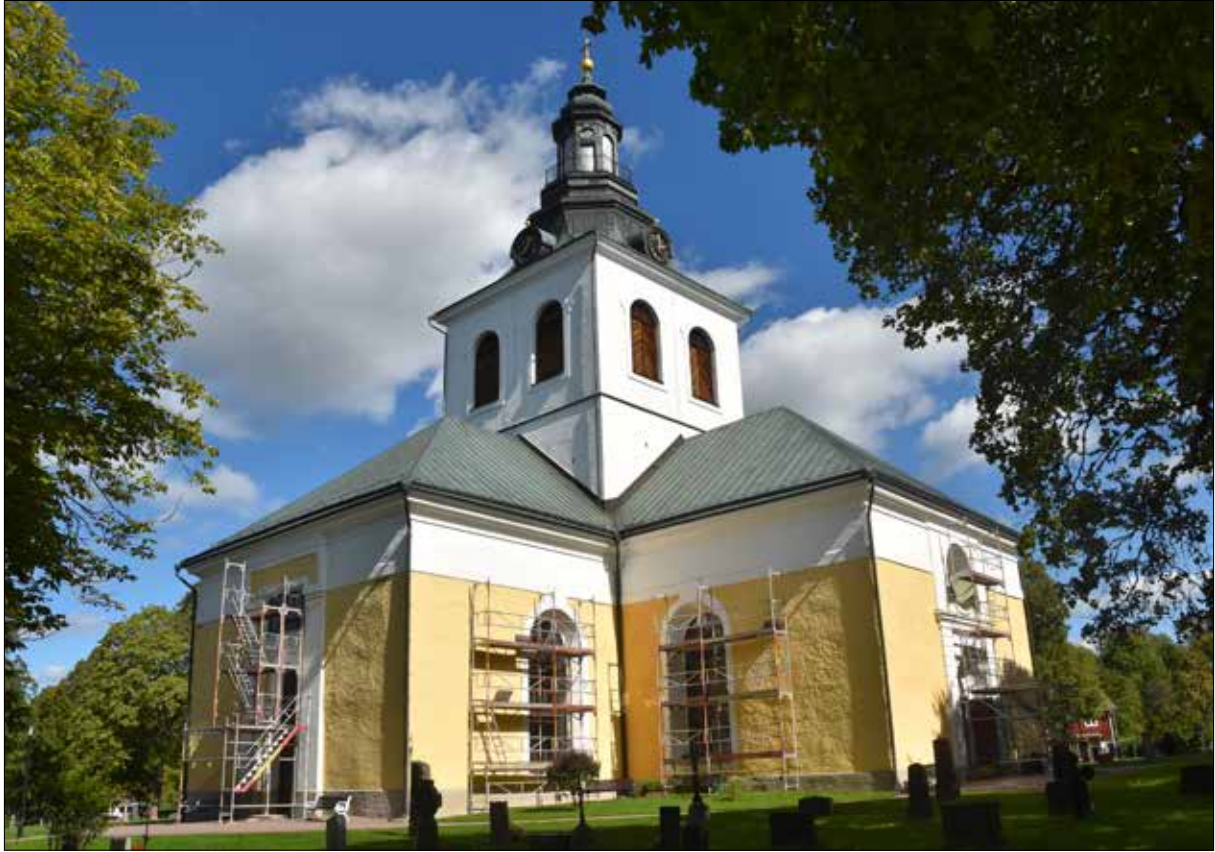
Figur 2. Besök i augusti 2018. Ställningar är på plats och arbetet med rengöring och skrapning har påbörjats.

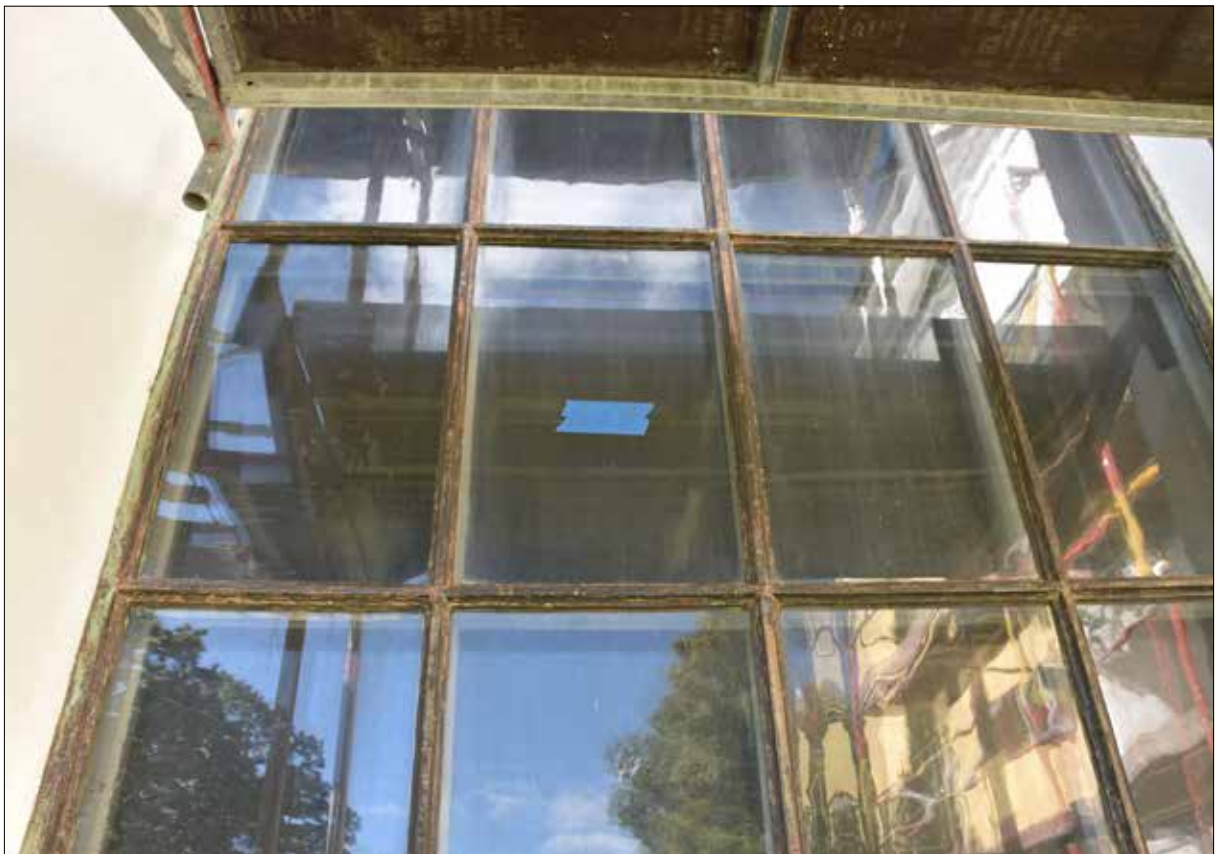
Figur 3. Detalj av rengjorda och skrapade gjutjärnsfönster.

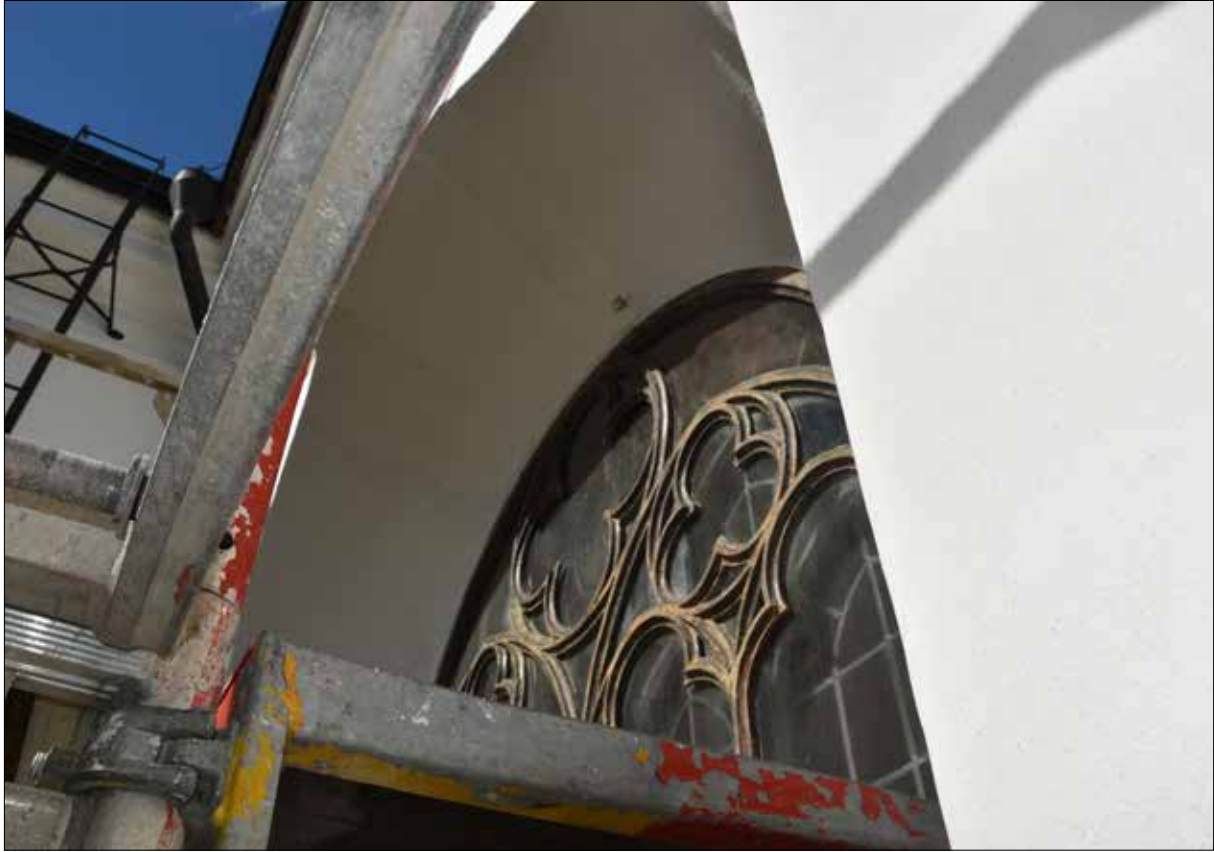
Figur 4. Ett av fönstren, sett från ställning. Arbete med skrapning pågår.

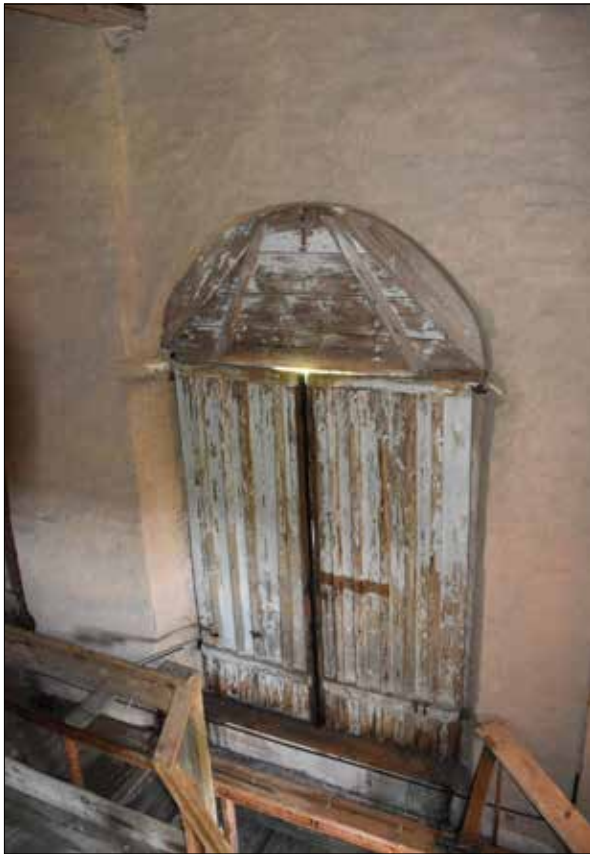
Figur 5. En av ljudluckorna i lanterninen. Insidan behöver inte åtgärdas.

Tornets klockvåning är försedd med åtta ljudluckor. Dessa är utvändigt klädda med panel i fiskbensmönster och målade med tjära. Enligt Länsstyrelsens beslut skulle tre av dörrbladen nytillverkas av kärnfuru. Detta behövde dock inte genomföras. En av ljudluckorna har lagats i nederkant. Vidare så är en av ljudluckorna försedd med ett litet glasat fönster. Det visade sig att fönstret var genomruttet och behövde nytillverkas. Vid besiktning konstaterades att det nytillverkade fönstret är betydligt ljusare än ljudluckan där det sitter placerat. Enligt enhälligt beslut på mötet får fönstret fortsättningsvis vara ljusare. Samtliga luckor har borstats och tjärats med dalbränd tjära, två strykningar. Vid slutbesiktningen konstaterades att de luckor som sitter i söder kan behöva tjäras en extra gång. Luckornas insidor har inte behandlats.

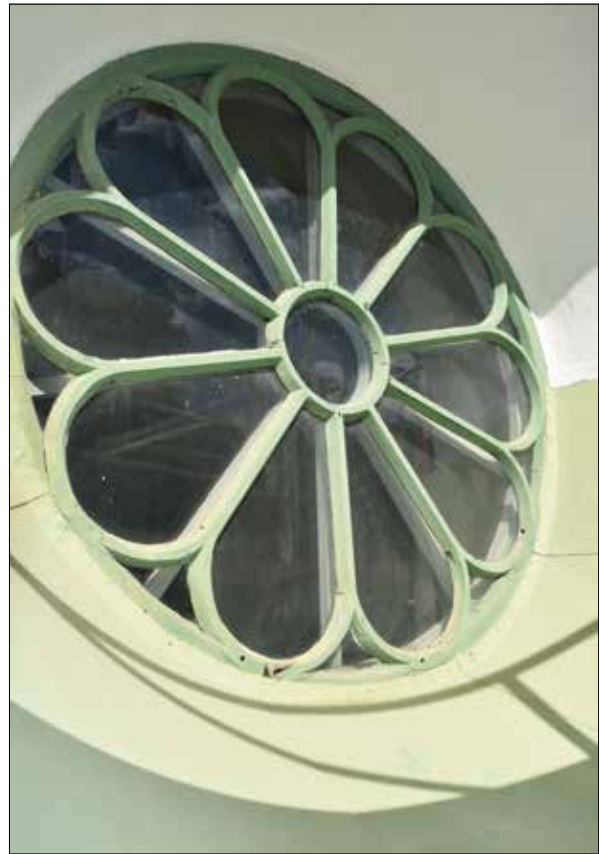
Figur 6. Runt fönster före renovering, södra entrén.

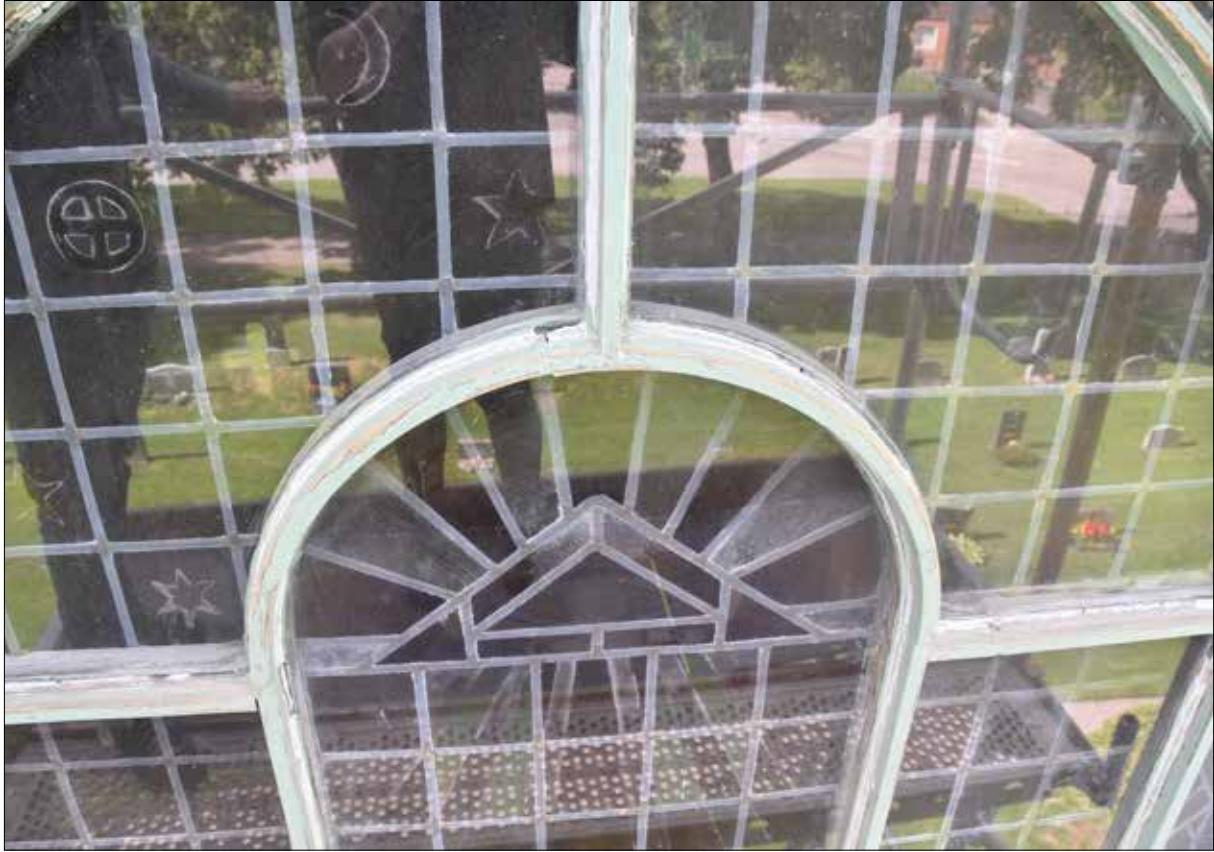
Figur 7. Korffönstret sett från utsidan, före renovering i augusti 2018.

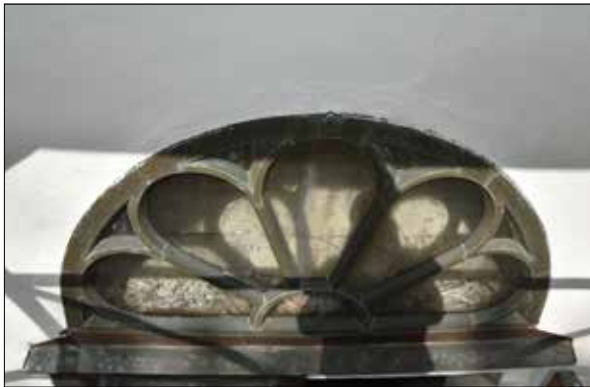
Figur 8. Överljus, södra entrén. Spröjsen är klädda med koppar och munbläst glas. Bågstycket var ruttet och behövde bytas.

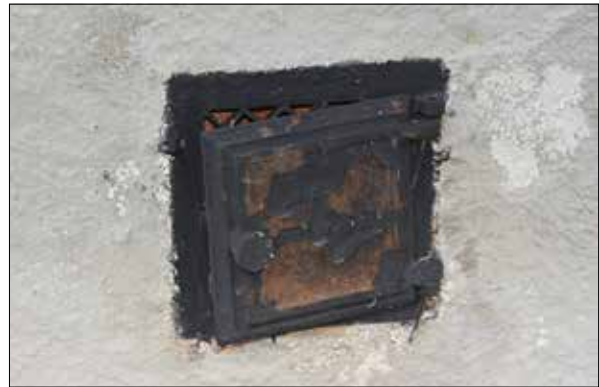
Figur 9. Lucka på ventilationsöppning placerad i grunden före renovering.

Kyrkan är försedd med nio ventiler, flertalet med gjutjärnsluckor placerade i grunden. Dessa har tvättats, borstats med stålborste och därefter grundmålats med Isotrol Grund, därefter mellanstrykning med Isoguard Pansar. Slutstrykning har gjorts med linoljefärg. Resultatet blev mycket bra, men vid slutbesiktning konstaterades att grunden också behöver åtgärdas. Översyn av grunden ingick dock inte i detta arbete och får bli en senare åtgärd.

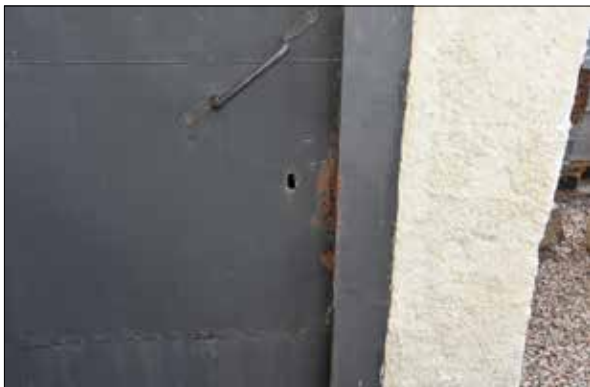
Figur 10. Dörr till källaren hade enstaka rostskador före renoveringen.

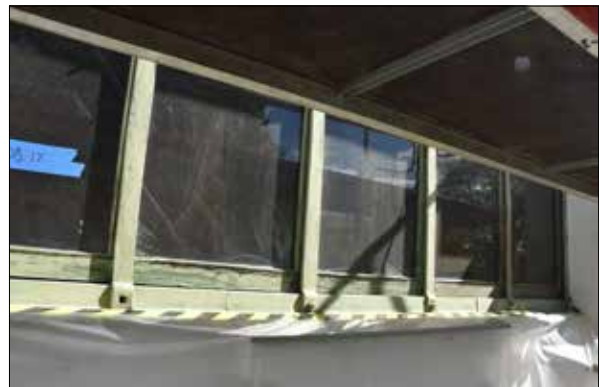
Figur 11. Fönster över västra entrén, utvändigt med beslag av smidesjärn. Även vissa fönsterglas var trasiga.

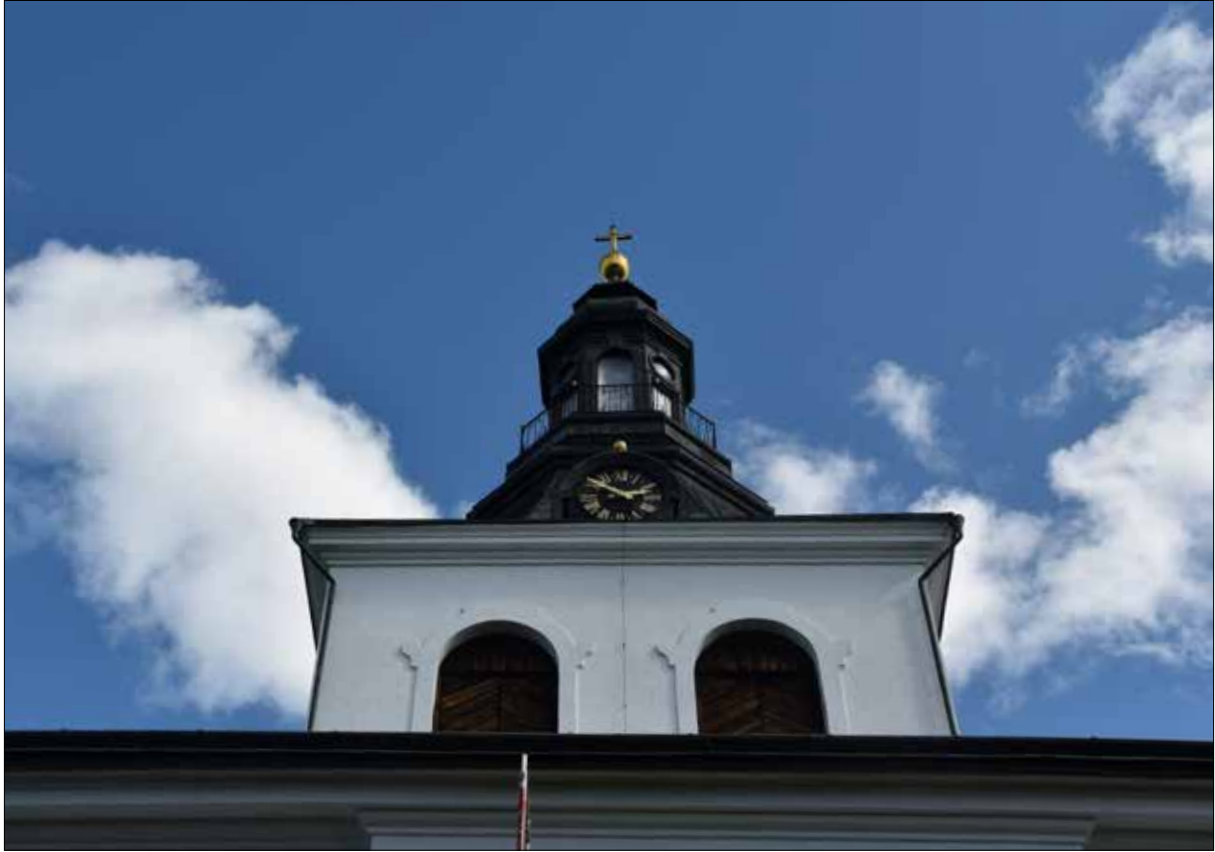
Figur 12. Torn med tjärade luckor före renovering i augusti 2018. Lanterninens fönster har tagits ner för renovering på verkstad.

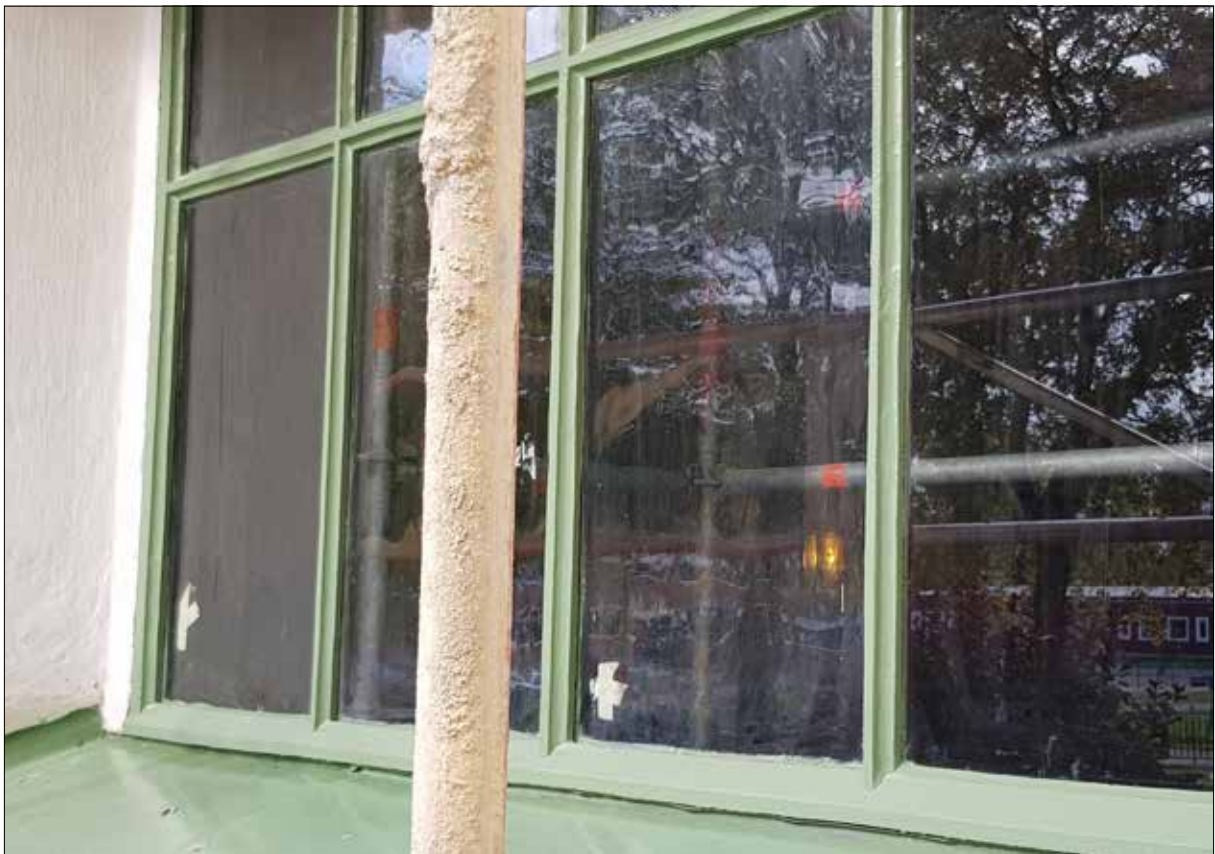
Figur 13. Inspektion av nymålade gjutjärnsbågar. Ett av fönstren sett från byggnadsställning den 26 september 2018.

Träbågar har tagits ur och tvättats med målartvätt, allt löst kitt har tagits bort. Där kittfalsen har frilagts har rost, färg och kittrester tagits bort. Kittfalsen och övriga metallytor har grundmålat med Isotrol Grund klar. Därefter mellanstrykning med Isoguard Pansar. Slutstrykning har genomförts två gånger med linoljefärg. Mycket av fönsterkittet var dåligt och har bytts ut mot nytt linoljekitt. Lös färg och rost har tagits bort från synliga metallytor med stålborste, slippapper och slipkuddar. Enligt måleri-beskrivningen skulle trasigt glas ersättas av Restauro Classic. Detta ändrades under arbetets gång till kulturglas.

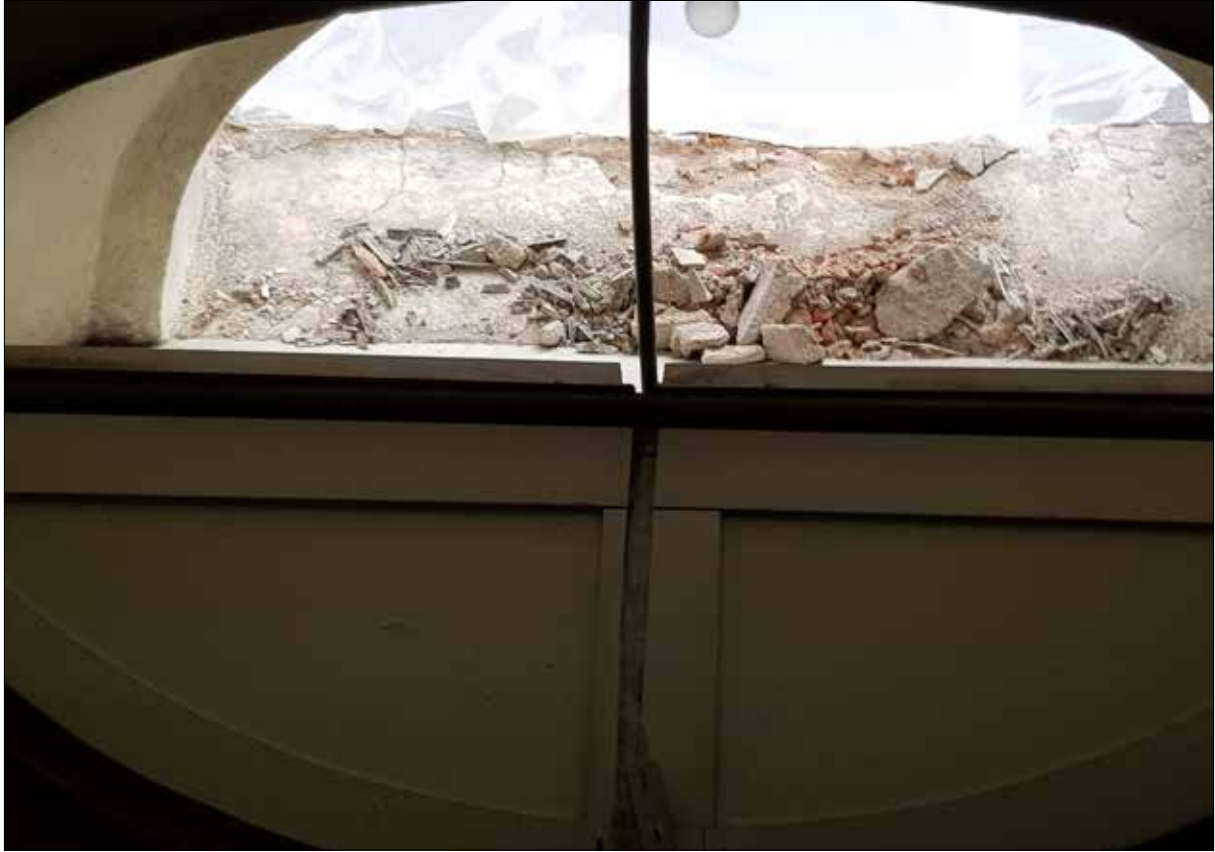
Figur 14. Södra lunettfönstret var monterat bakom en stängd trälucka. Vid besök i september var fönstret på verkstad för renovering. Lägg märke till träluckan som är nedfälld.

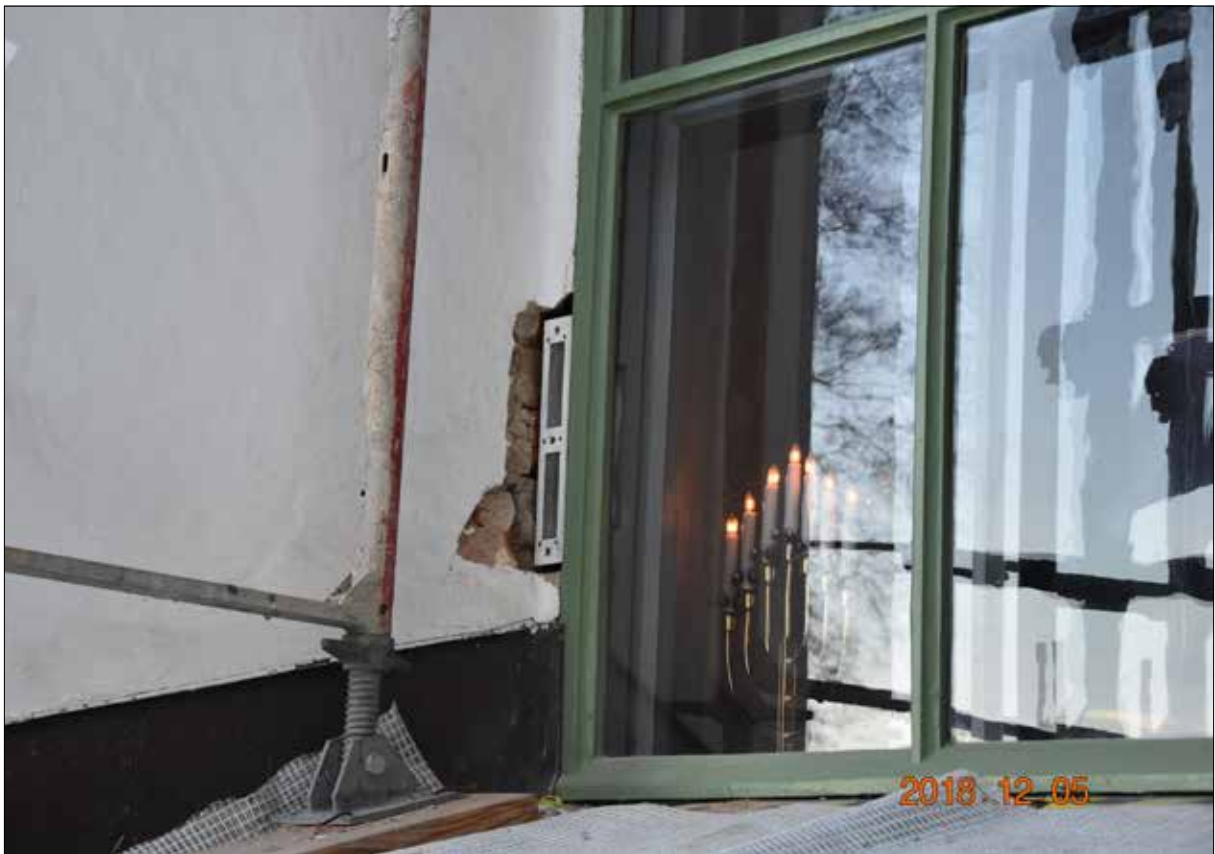
Figur 15. Ventilationen mellan ytter- och innerbåge ska möjliggöras genom rör som monteras genom putsen i fönstrens nederkant. På utsidan sänts ett nät. Vid platsbesök i december 2019 har rör och nät börjat komma på plats.

Ventilation mellan ytter- och innerbåge behövde förbättras. Detta har ordnats genom att två 3/4 tums rör monterats genom putsen. Ytterst på utsidan invid fönstret sitter nu ett nät som förhindrar att insekter kommer in. Putsen mellan rutorna och de nya ventilationshålen har lagats med hydrauliskt kalkbruk och avfärgats likt befintliga väggytor med kalkfärg. Vid slutbesiktning konstaterades att fönsterrutorna i samtalsrummet fortfarande har en tendens att imma. Det bestämdes att fönstret kommer att hållas under uppsikt under kommande kalla årstid, för att se om problemen kvarstår.

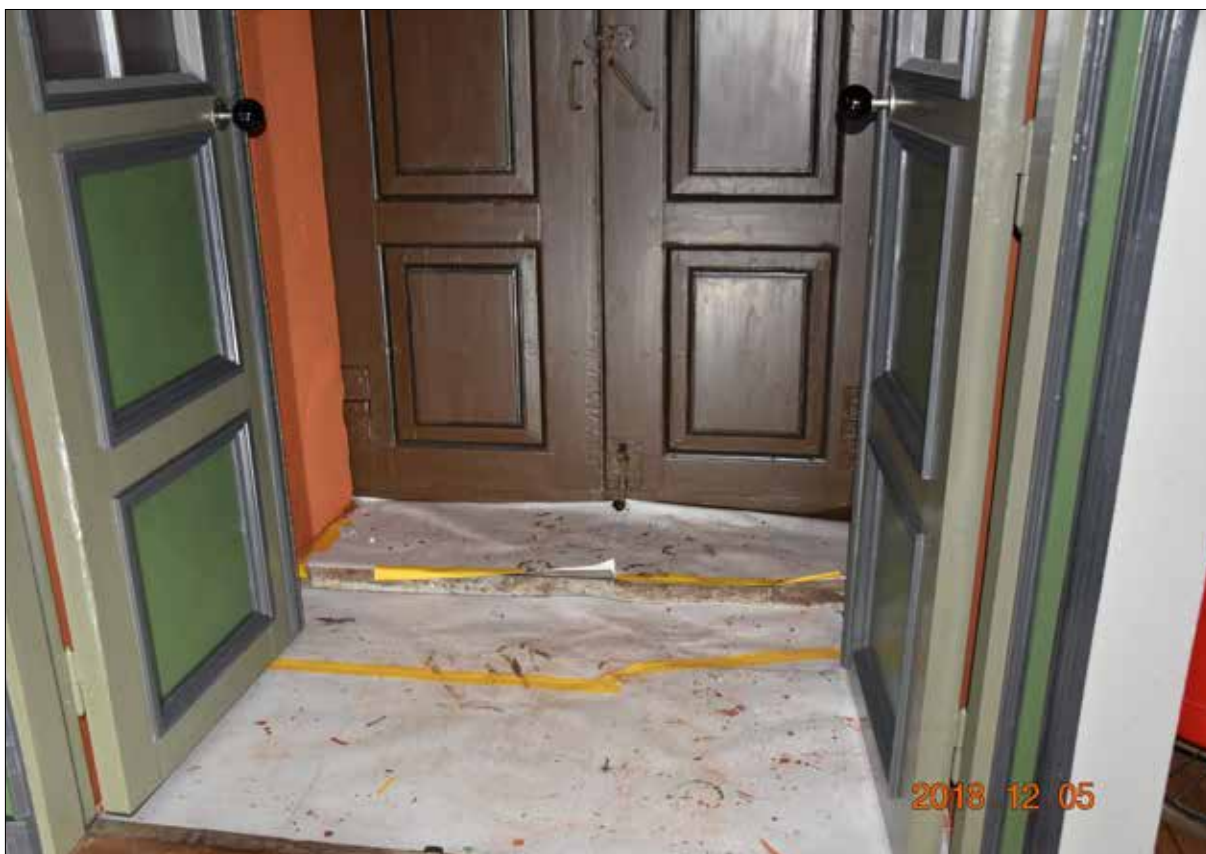
Figur 16. December 2018. Bättringsmålning av dörrpartier i norra vindfånget har färdigställts. Väggarna i vindfånget har också fått en uppfräschning med brunorange emulsionsfärg i kulör NCS S 3050-Y60R.

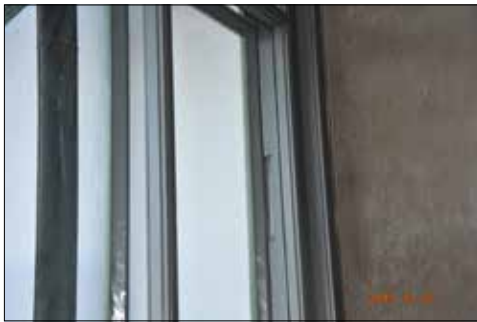
Figur 27. Pågående arbete ventilation, insida fönster.

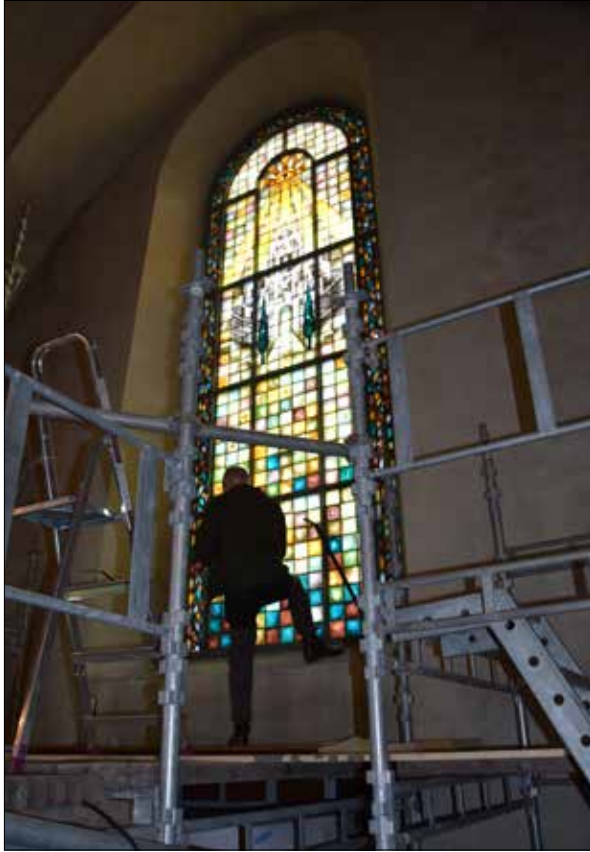
Figur 33. Korets östra fönster före renovering.

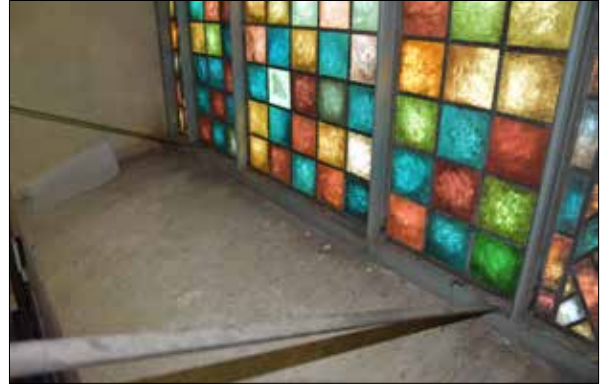
Figur 35. Detalj av glaset före renovering.

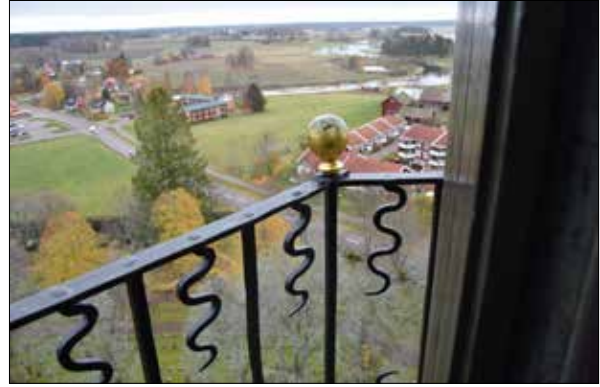
Figur 43. Nymålade räcke och oljad kula, lanterninen i oktober 2019.

Runt kyrkans lanternin sitter ett smäckert smidesräcke som kröns av åtta förgyllda klot. Räcket har tvättats med alkalisk målartvätt och löst sittande färg har borstats bort. Räcket har därefter grundstrukits med Isotrol Grund och därefter har mellan- och slutstrykning gjorts med Isoguard Pansar i svart kulör. Inledningsvis var tanken att de förgyllda kloten åter skulle förgyllas, detta utfördes aldrig. Kulorna är dock oljade. Vid slutbesiktningen kom frågan upp på nytt. Kyrkan planerar därför att förgylla kulorna vid ett senare tillfälle.

Vid slutbesiktningen konstaterades att kyrkans grund på sikt behöver få en översyn. Detta blev extra tydligt när ventiler i grunden har restaurerats till belåtenhet. Ur ett antikvariskt perspektiv vore det också önskvärt om de förgyllda kulorna som sitter placerade på lanterninens smäckra smidesräcke på sikt förgylls, nu när räcke och fönster blivit så fina.

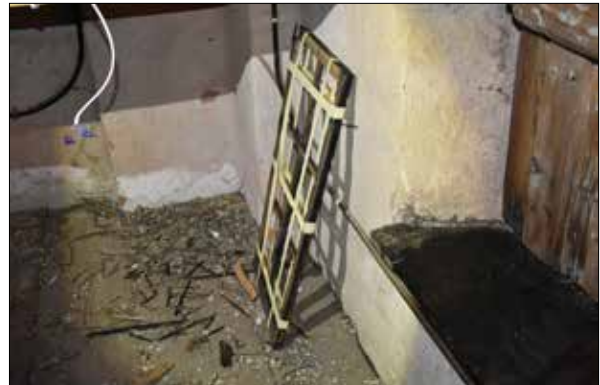
Figur 44. Fönstret placerat i en av ljudluckorna var genomruttet och har bytts ut. Här står det äldre fönstret.

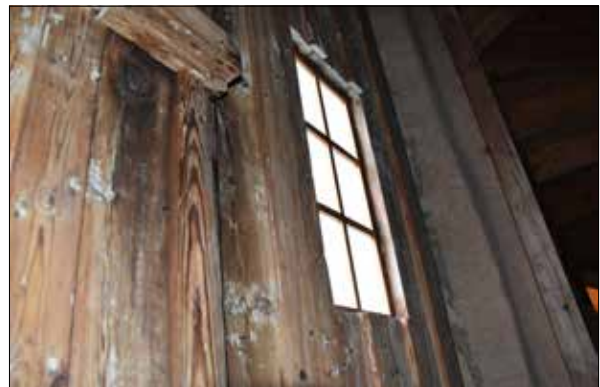
Figur 45. Det nya fönstret sitter på plats vid slutbesiktning i oktober 2019.

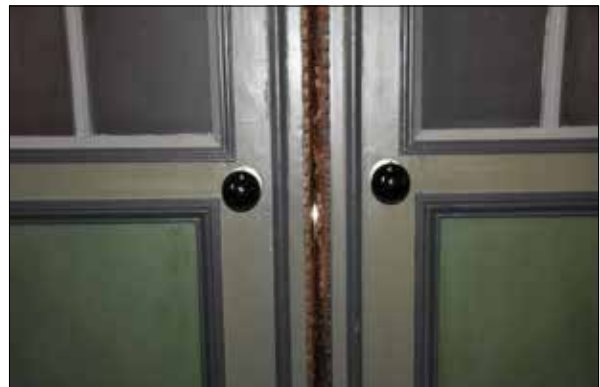
Figur 46. Detalj av norra vingfångets dörr. Lådet kommer att smörjas in och inte bytas.

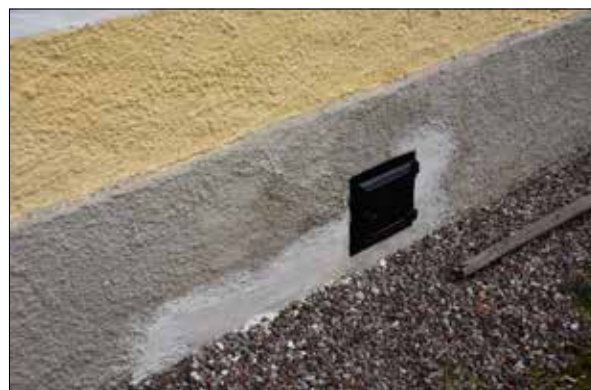
Figur 54. Nyrenoverad ventilationslucka. Sockeln måste på sikt åtgärdas, men det är ett kommande projekt.
