Österåkers kyrka

Invändig renovering

Antikvarisk medverkan

Österåkers kyrka 1:1
Österåkers socken
Vingåker kommun
Södermanlands län
Södermanland

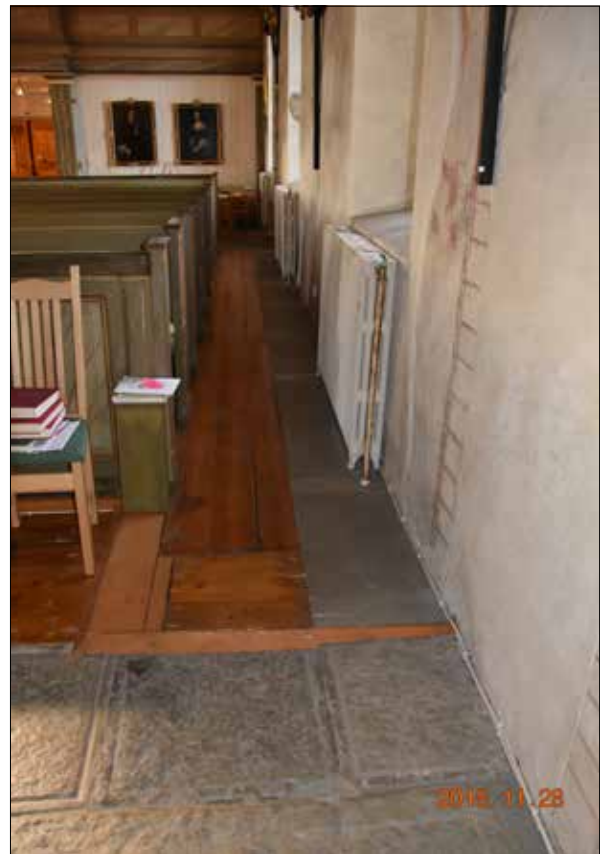
Figur 6. Norra sidogången före upptagning av golvplank. Under befintliga tiljor ligger ledningar som behöver ses över och bytas ut.

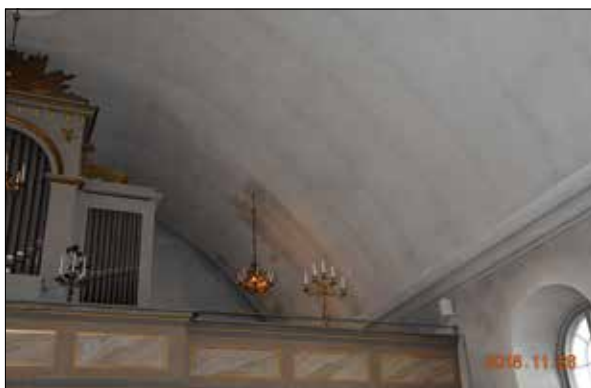
Figur 8. Detalj av taket på norra sidan av läktaren. Lägg märke till en större fuktfläck.

Oturligt nog upptäcktes en fuktfläck i taket ovan läktaren. Fläcken har inte funnits tidigare, så det rör sig om en ny läcka från taket som behöver åtgärdas ganska omgående.

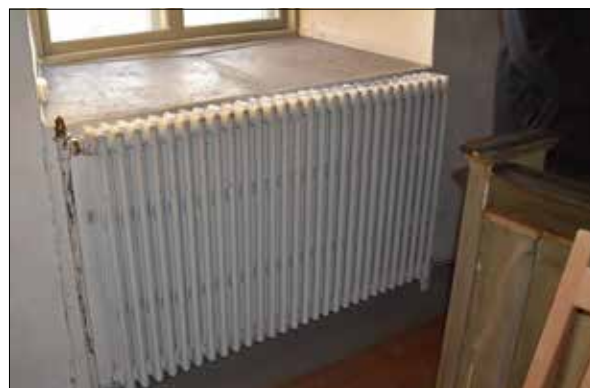
Figur 9. Detalj av radiator, som kom på plats vid renovering 1931. Före renovering nedsmutsad och med slagad färg.

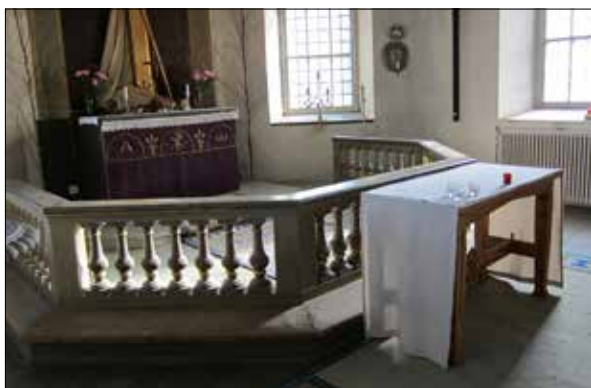
Figur 10. Altarringen före förkortning och med utslitet knäfall. Före renovering.

Det har funnits en önskan från församlingen om att bereda plats i koret genom att förkorta altarringen. Altarringen är från 1902 och utförd i trä, ursprungligen femsidig med sju svarvade balusterdockor i varje enhet. Vid renoveringen har nu två av sidostyckena kortats genom att fem balusterdockor har kortats av till två stycken på var enhet närmast altaret. De nya avsluten har utförts likt de ursprungliga. Åtgärden är reversibel och bortplockade balusterdockor har sparats. Altarringens knäfall, som var klätt med randigt slitet tyg, har fått nytt överdrag i rött skinn (Tärnsjö 8680). Vidare har altarringens överliggare och sockel målats om (överliggaren har marmoreringsmålats av konservatorn). Balusterdockorna var inte slitna och behövde inte målas om.

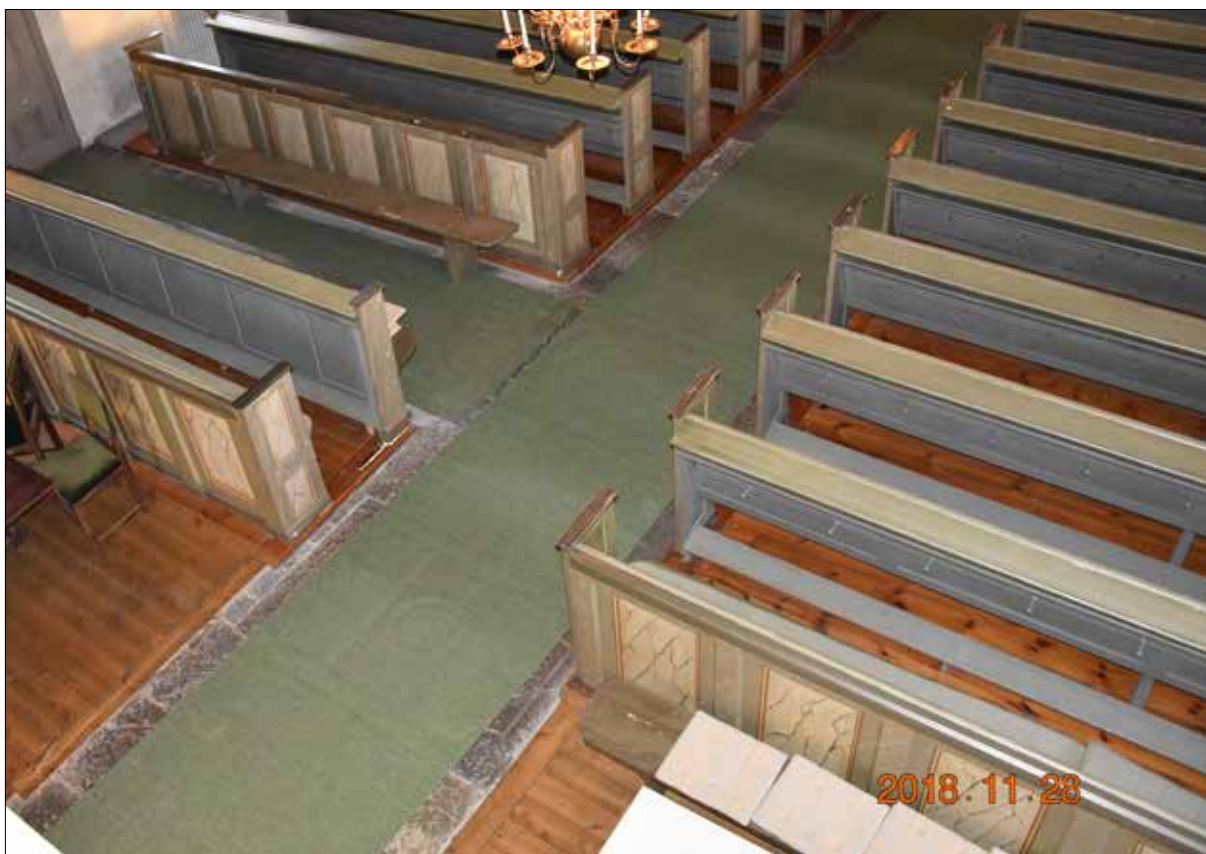
Figur 12. Utsikt från läktaren, lägg märke till golvplanken som var i behov av slipning.

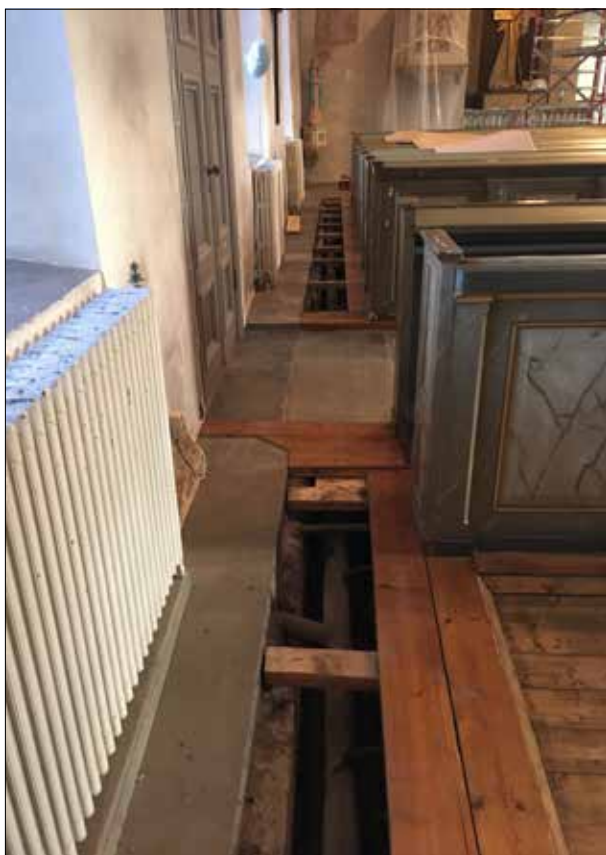
Figur 13. Trägolvet upptaget för inspektion av äldre rördragnings, norra sidan.

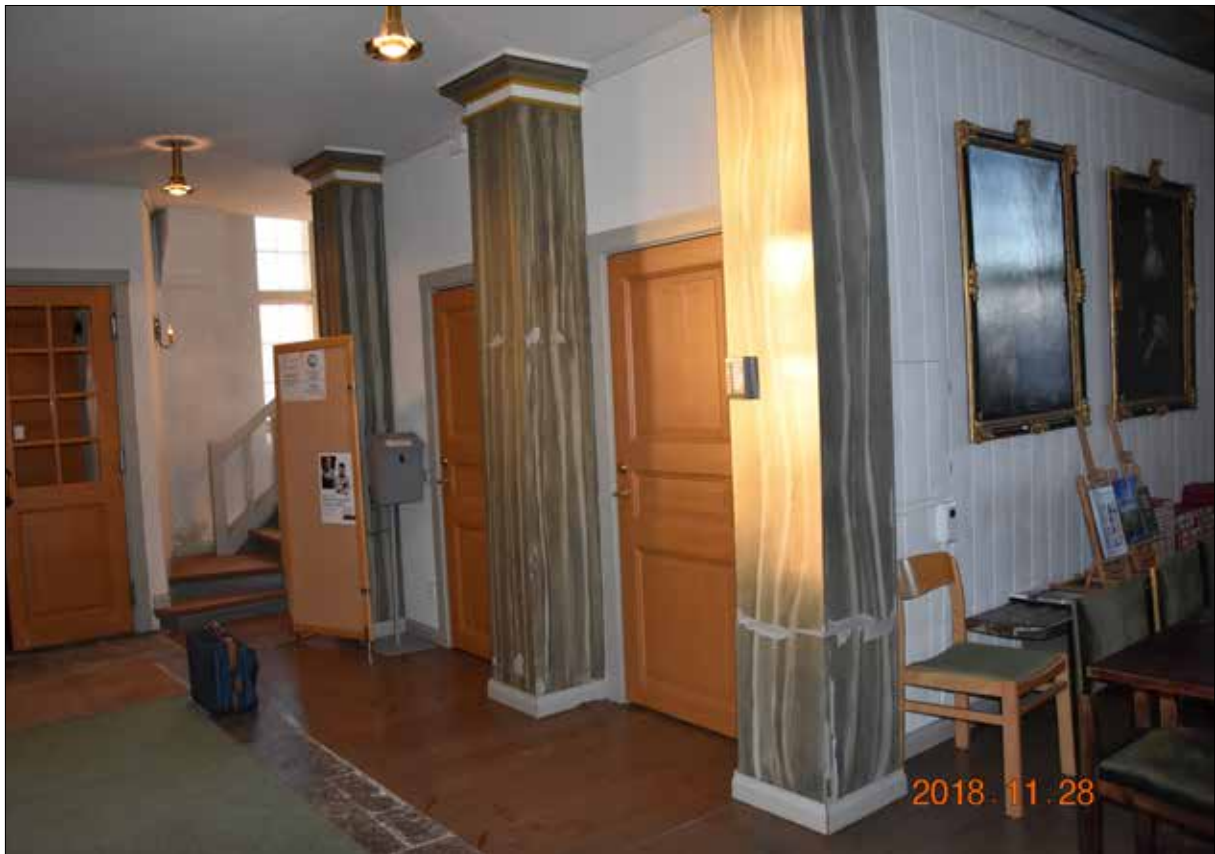
Figur 15. Norra sidan under läktaren med rum för praktiska ändamål. Pelarnas marmorerade ytor var slitna före renovering och dörrarna målade i en ådrad brun nyans.

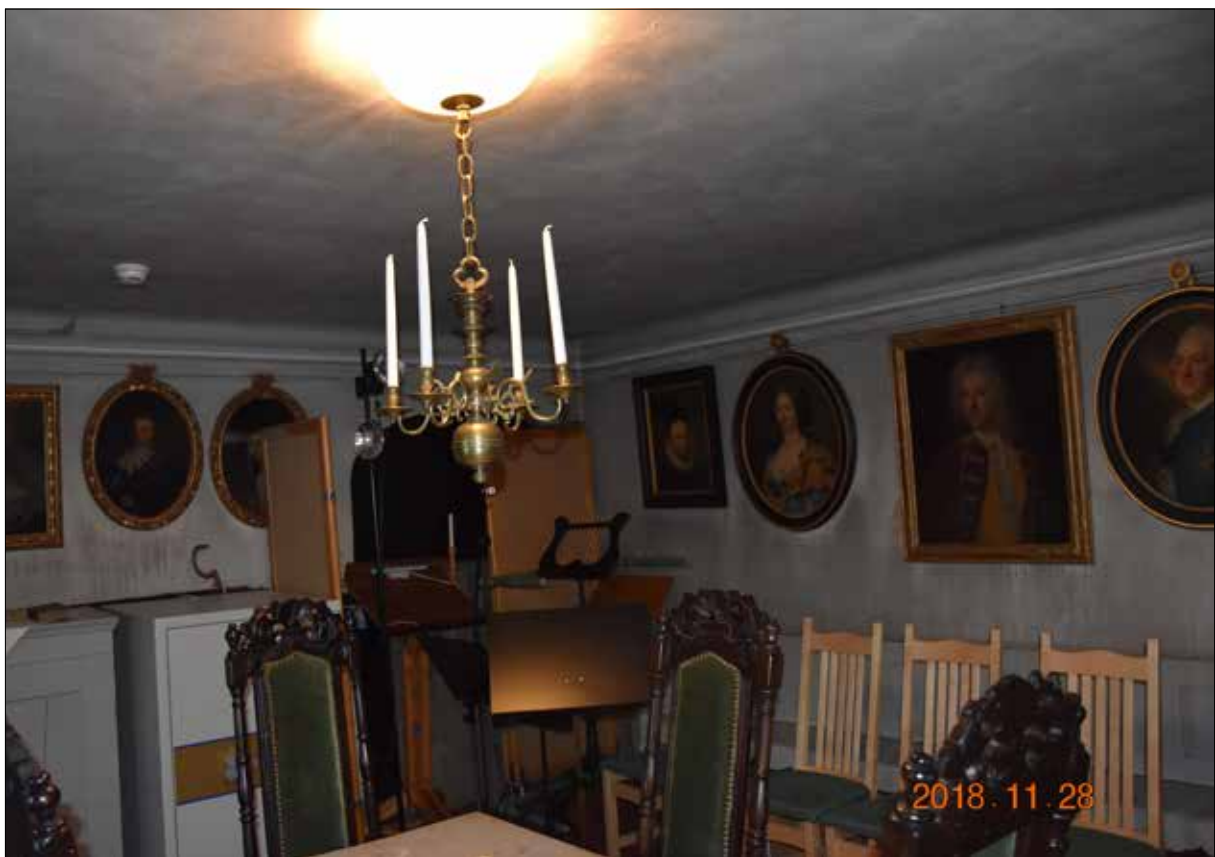
Figur 16. Sakristian med kraftigt smutsade väggar och mycket möbler, samt nedsmutsade porträtt.

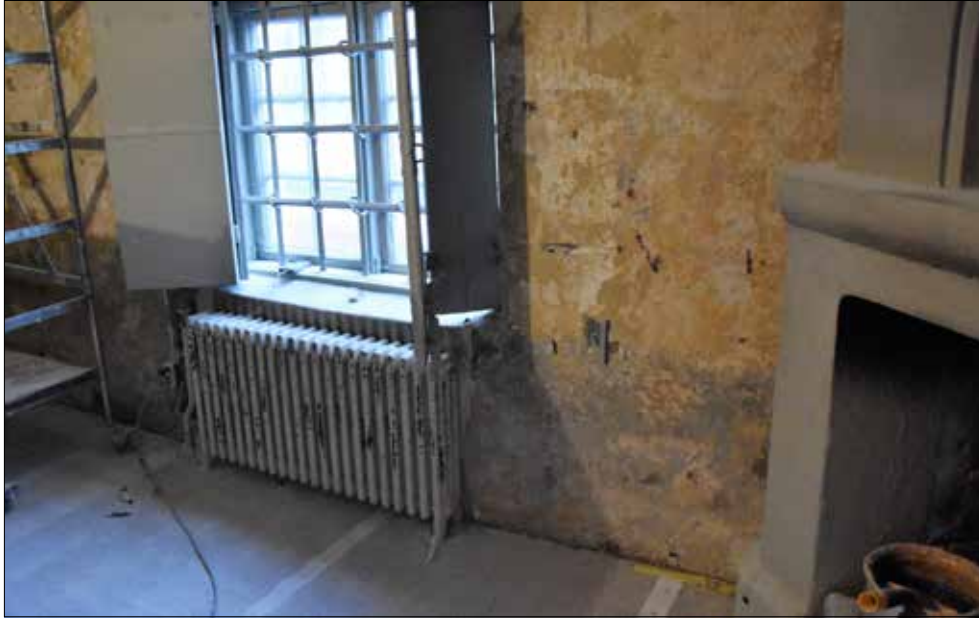
Figur 25. Sakristian, numera kallat kyrkomuseum, arbete pågår. Lägg märke till den äldre bröstmålningen med bård som påträffades. Möjligen är det en rest av Agi Lindgrens renovering som genomfördes 1901.

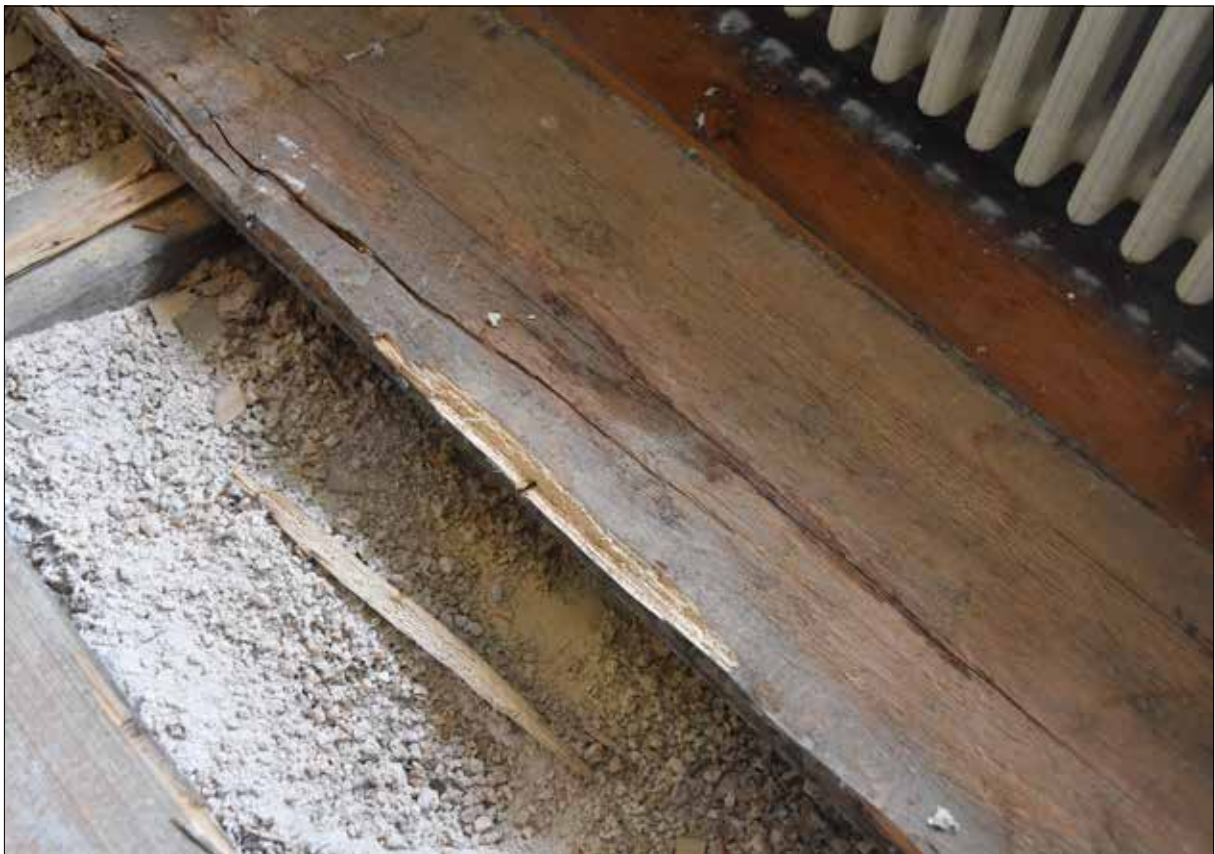
Figur 41. Detalj av golvplank i sakristian (kyrkomuseum) som visar sig vara angripet av svamp.

Vissa delar av sakristians golv visade sig vara angripet av strimmig trägnagare som perforerar träet. Därmed beslutades att byta ut vissa delar av brädgolvet i sakristian (nuvarande kyrkomuseum). Nya golvbrädor med samma tjocklek som befintligt golv om cirka 35–40 mm och med en bredd om 23–28 cm har lagts in. Golvet har slipats och

behandlats med hårdvaxolja. Nytt brädgolv har också lagts in i koret i den del som innanför altarringen var förhöjd genom ett tröpodium i två avsatser. Alla befintliga trägolv i kyrkosalen har slipats. Korets brädgolv och plankgolvet framför träbänkarna i den främre delen av kyrkan har målats med linoljefärg i grå kulör NCS S 3005-G80Y likt kalkstengolvet. Övriga golv har efter slipning behandlats med hårdvaxolja.

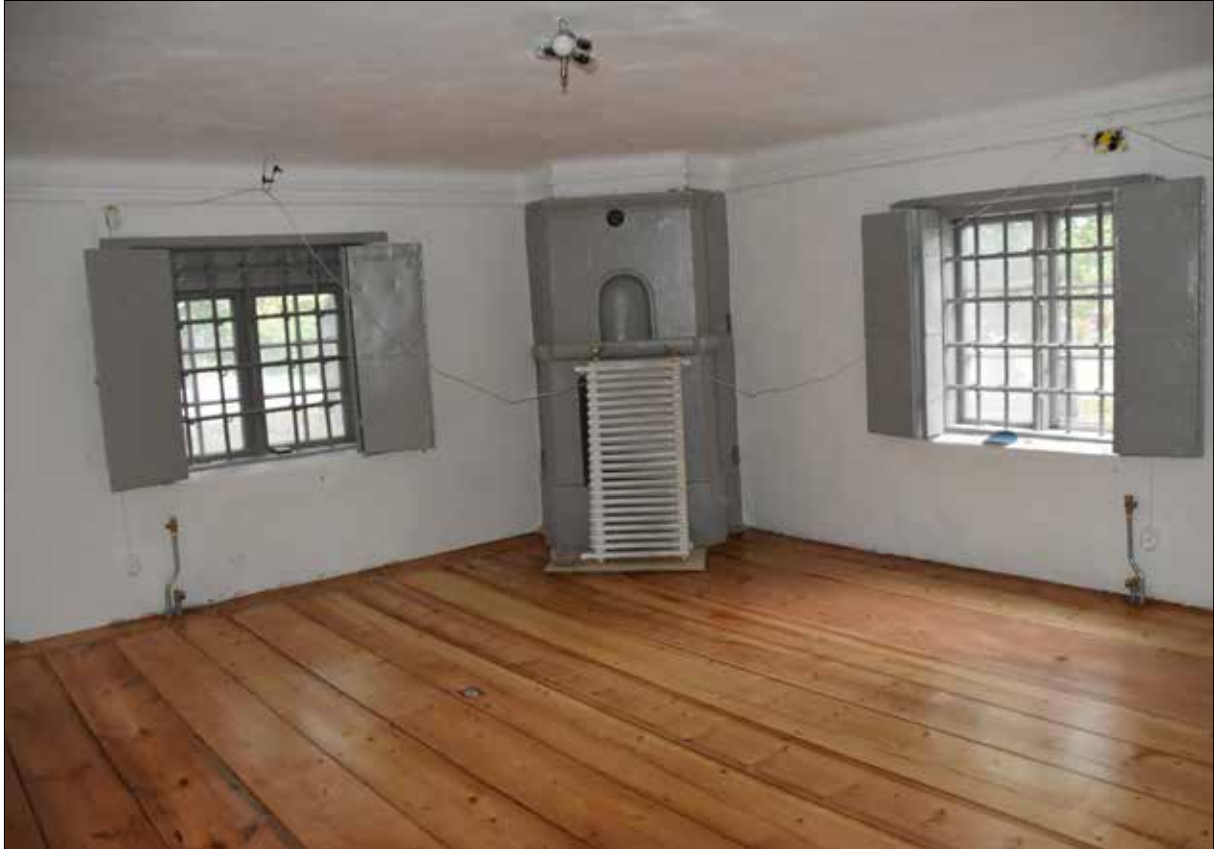
Figur 48. Sakristian (kyrkomuseum), golvet slipat och behandlat med hårdvaxolja. Lägg märke till utbytta brädor i nära anslutning till fönstret, till höger i bild. Även på motsstående sida behövde några brädor bytas ut.

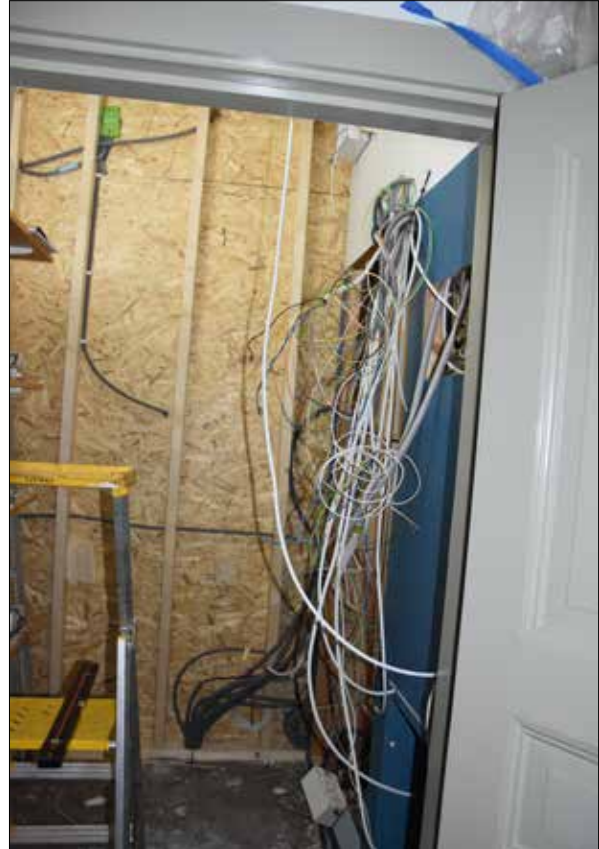
Figur 59. Fortfarande mycket arbete kvar att göra med eldragning. Utsikt in mot teknikrummet under läktaren.
