# STAVSPÅN I VÄSTERÅS STIFT

Inventering av spåntäckta tak och fasader

## *Inventering av spåntäckta tak och fasader*

LISA SKANSER

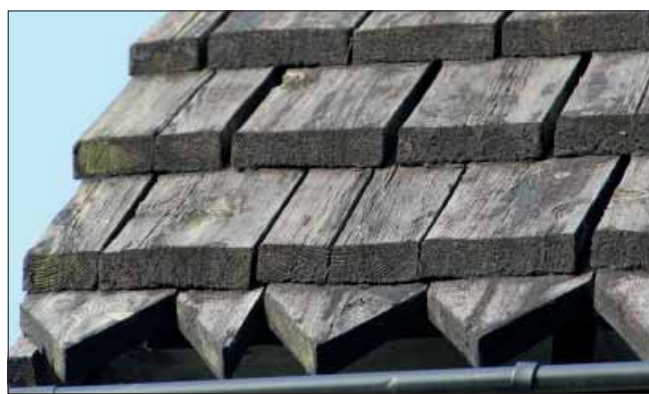
*Figur 42 Sågade spån med liggande årsringar ger sprickor på kärnsidan. Sådana spån krymper och sväller mer än ett spån med stående årsringar. Bårhus vid Säby kyrka, Västerås stift. Foto Lisa Skanser.*

Torrspäckor och erosion har noterats i hög utsträckning. Årsringsorienteringen i spånens yta är av stor betydelse för sprickbildningen. Många av täckningarna med sågade spån från 1900-talet och framåt har spån som är tangentiellt uttagna ur stammen, det vill säga har liggande årsringar. Trä krymper och sväller ungefär dubbelt så mycket tangentiellt som radiellt (stående årsringar). Spån med liggande årsringar ändrar alltså form vid fuktvariation och risken för sprickbildning ökar. Radiellt uttagna spån, med årsringarna vinkelräta mot spånets bleke är mer motståndskraftiga mot väder och vind och behåller sin form i betydligt högre grad.

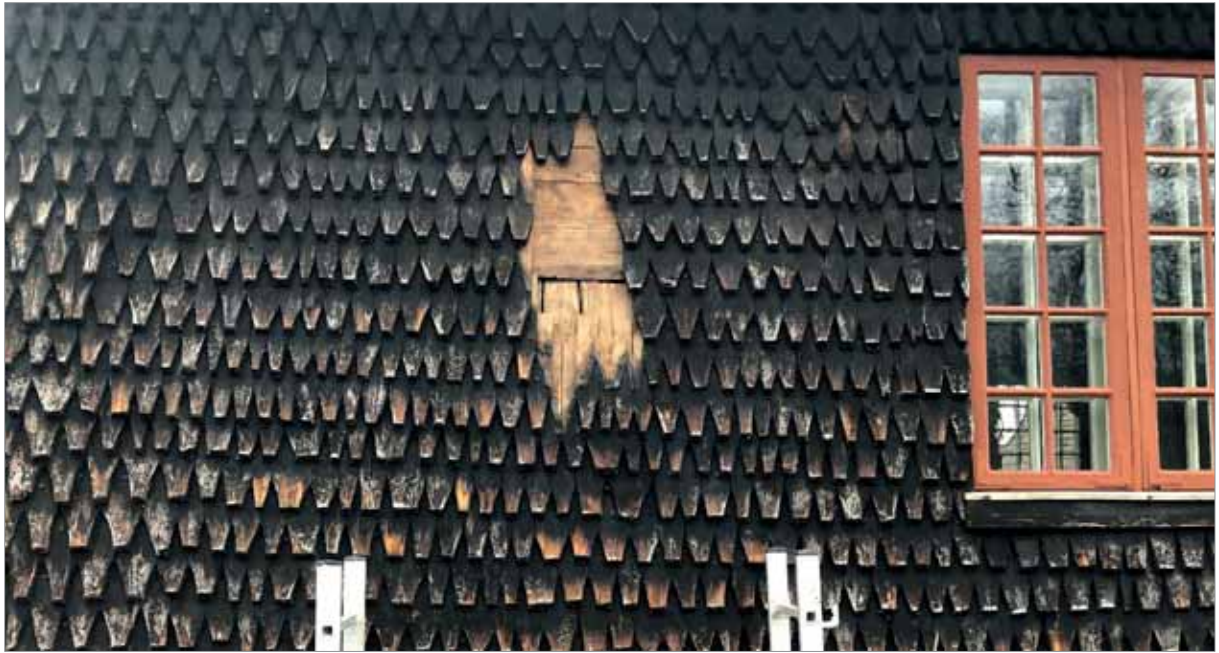
*Undersökningsytan på södra fasaden efter demontering av spån. Den tidigare sydportalens västra överkant är synlig i ytans mitt. Foto: Daniel Eriksson.*

Efter undersökning återmonterades spånen på sina ursprungliga platser med samma smidda spik. De tre spräckta spånen ersattes med nytillverkade furuspån som tjärades på plats med "Svensk taktjära 1790". Nya spån utfördes klyvda och diagonalsågade. Innan montering ytbearbetades de med yxa och anpassades i storlek och form för att passa in på respektive plats.

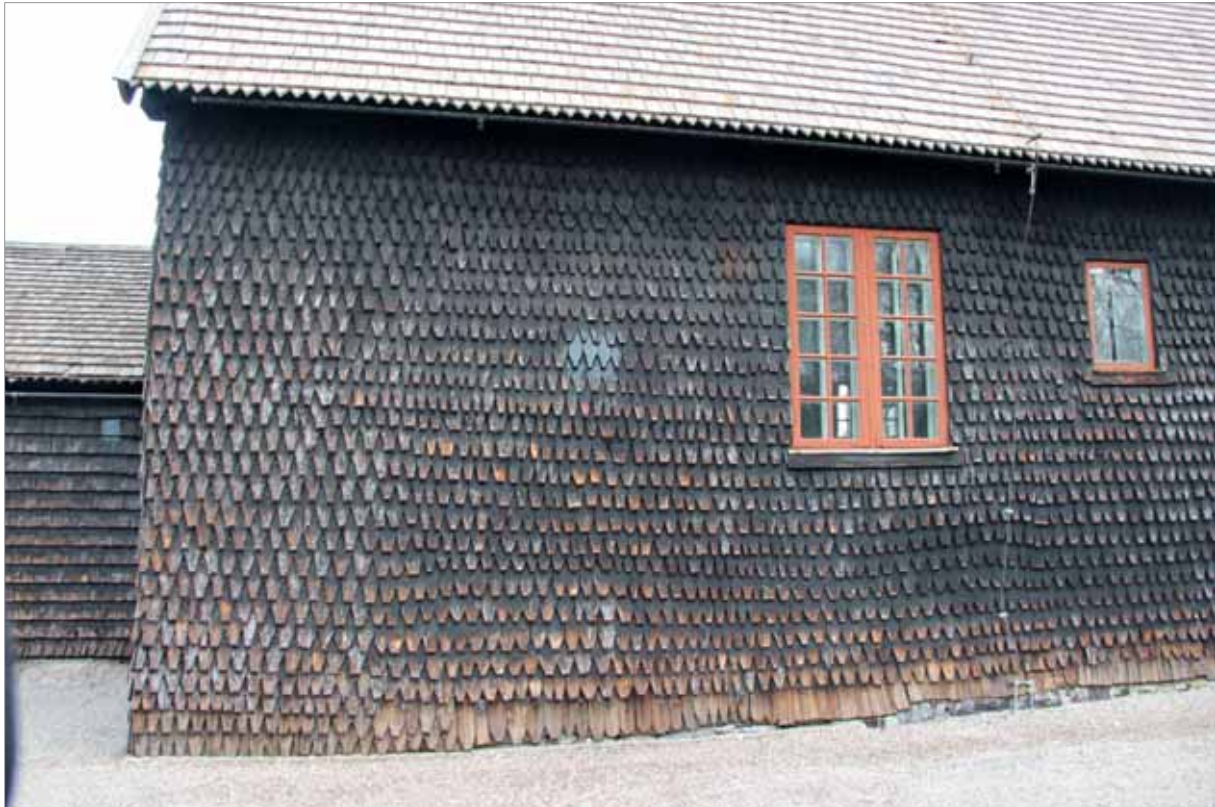
*Södra fasaden efter återmontering. De tre nytillverkade spånen kan tillfälligt urskiljas genom den blankare tjäran. Foto: Daniel Eriksson.*

De tre spånen som var skadade innan demontering och som inte var möjliga att återmontera ersattes av spån i kvalitet och utförande motsvarande de befintliga. Åtgärderna i samband med den byggnads- arkeologiska undersökningen utfördes på ett sådant sätt att byggnadens kulturhistoriska värden inte minskade.

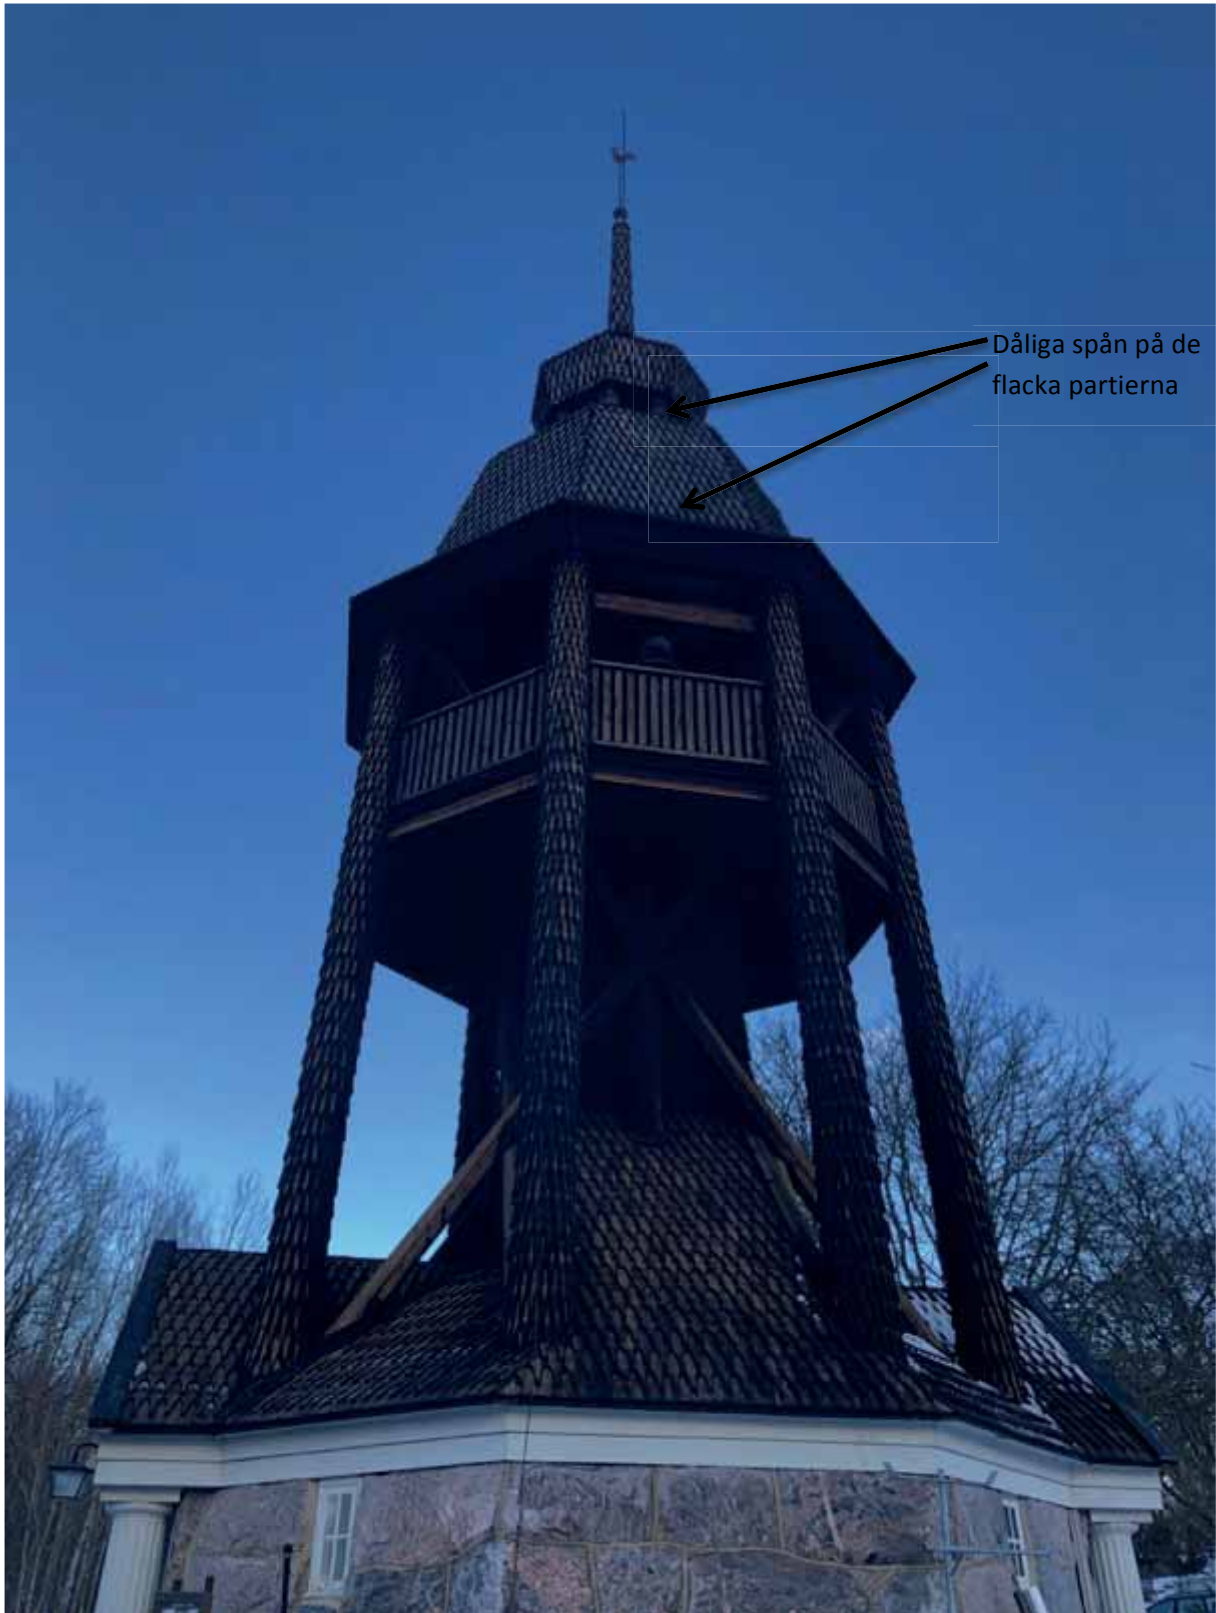
Söder. De nedre takytorna har enstaka dåliga spån, framförallt på västra takkupan.

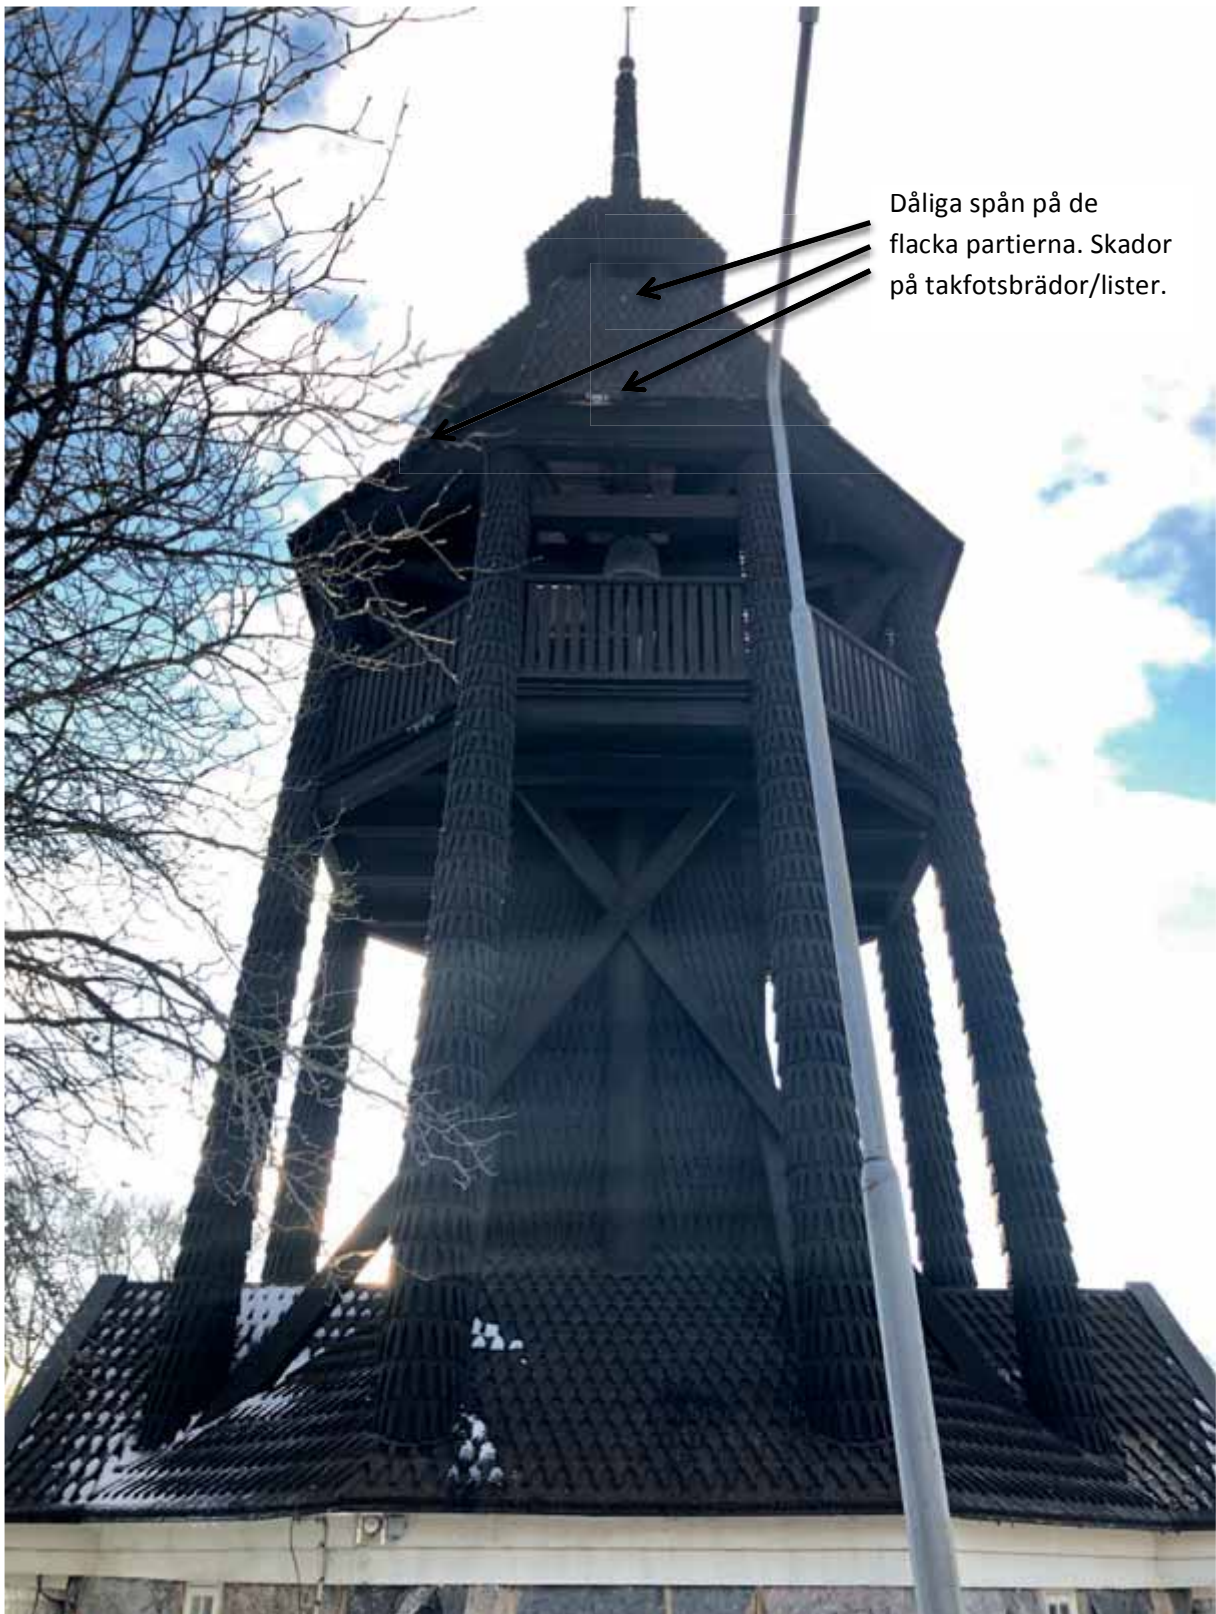
Norr. Enstaka dåliga spån på det lägre taket över stenfoten.

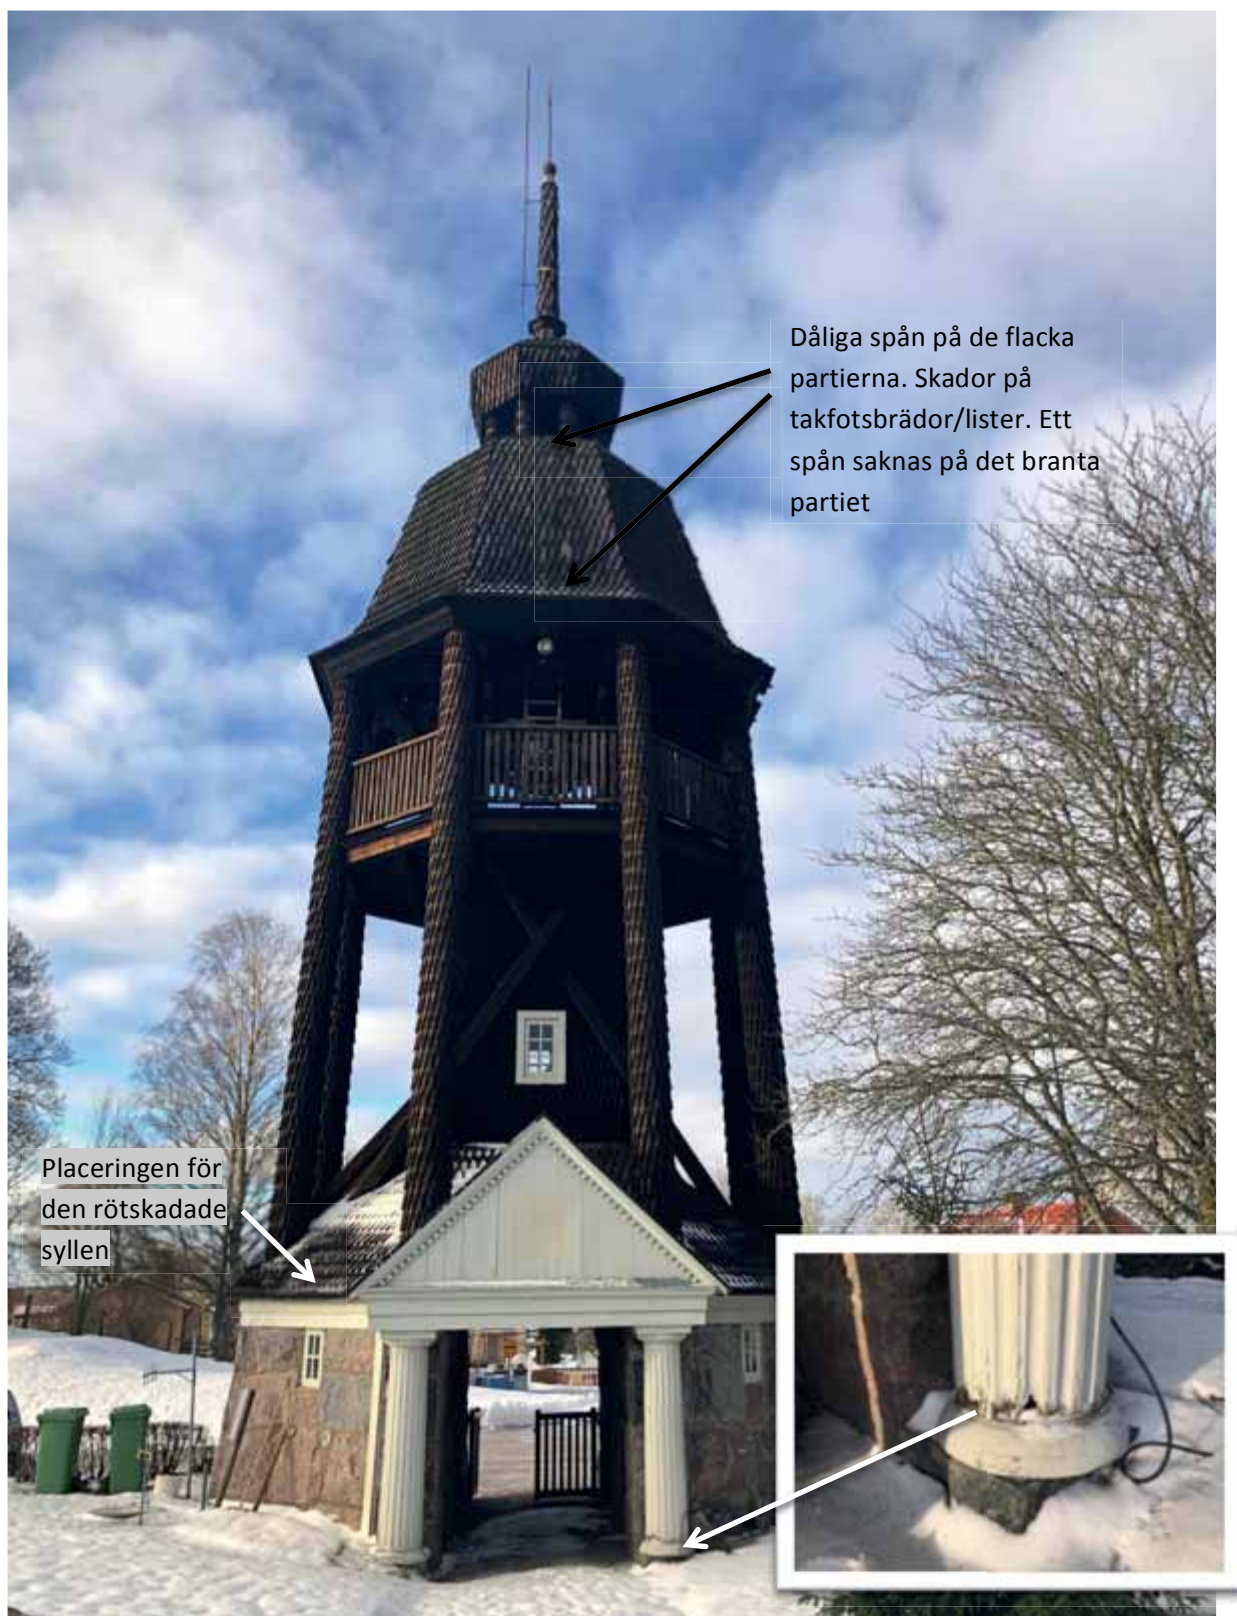
Öster. Norra kolonnen har rötskador i sin nedre del.

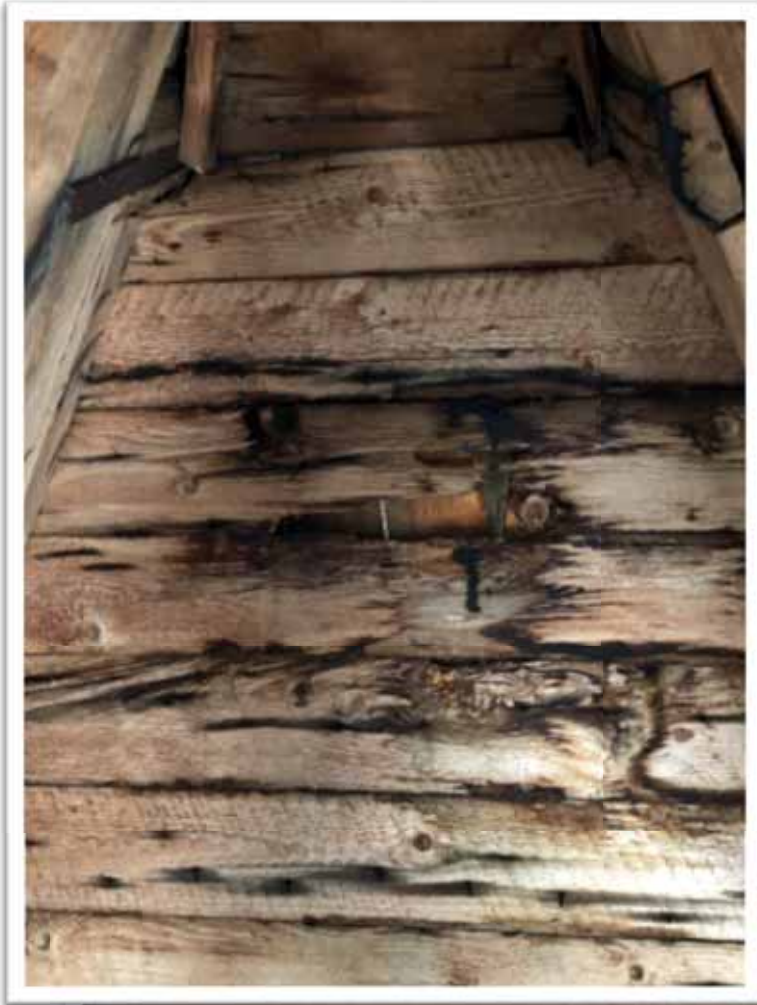
Rötskada i takhuvens undertak, norra sidan.

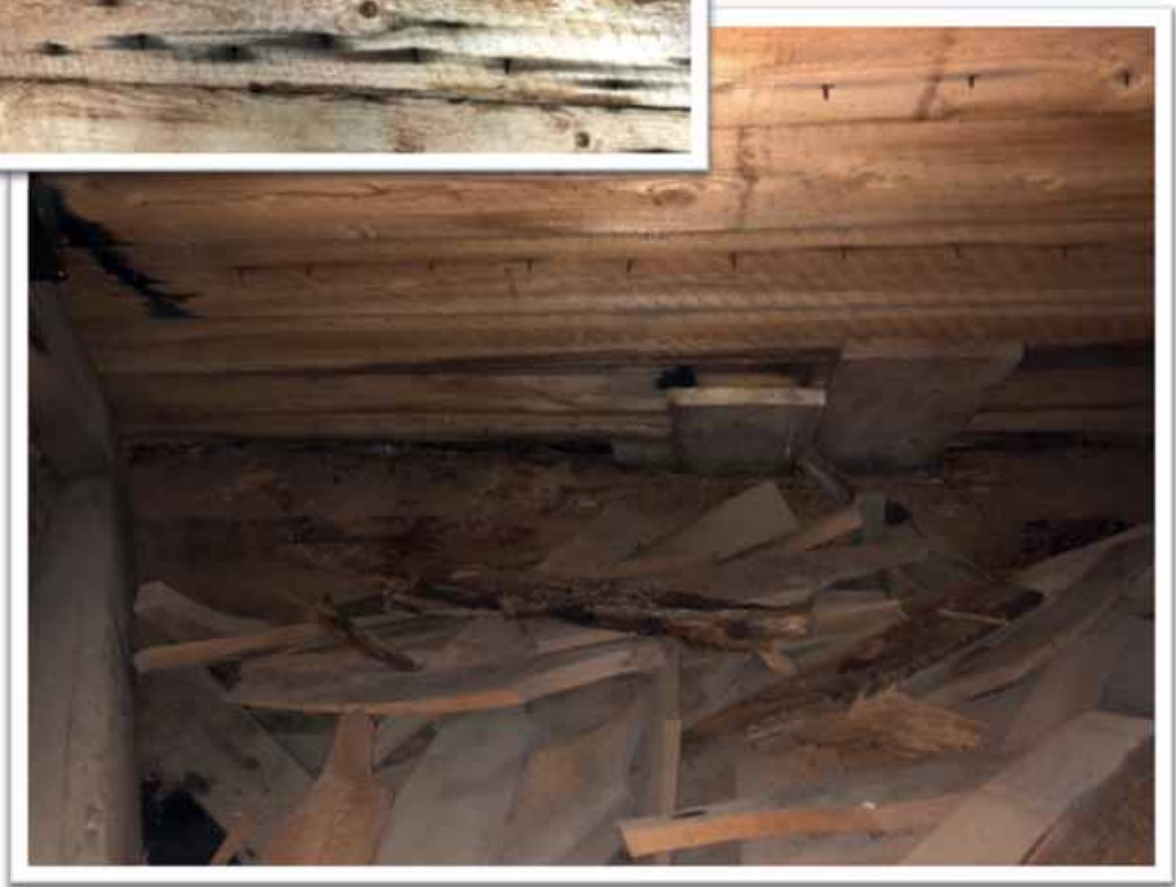
Rötskadad syll på stenfoten, sydöstra sidan.  
Undertaket har en tidigare lagning.

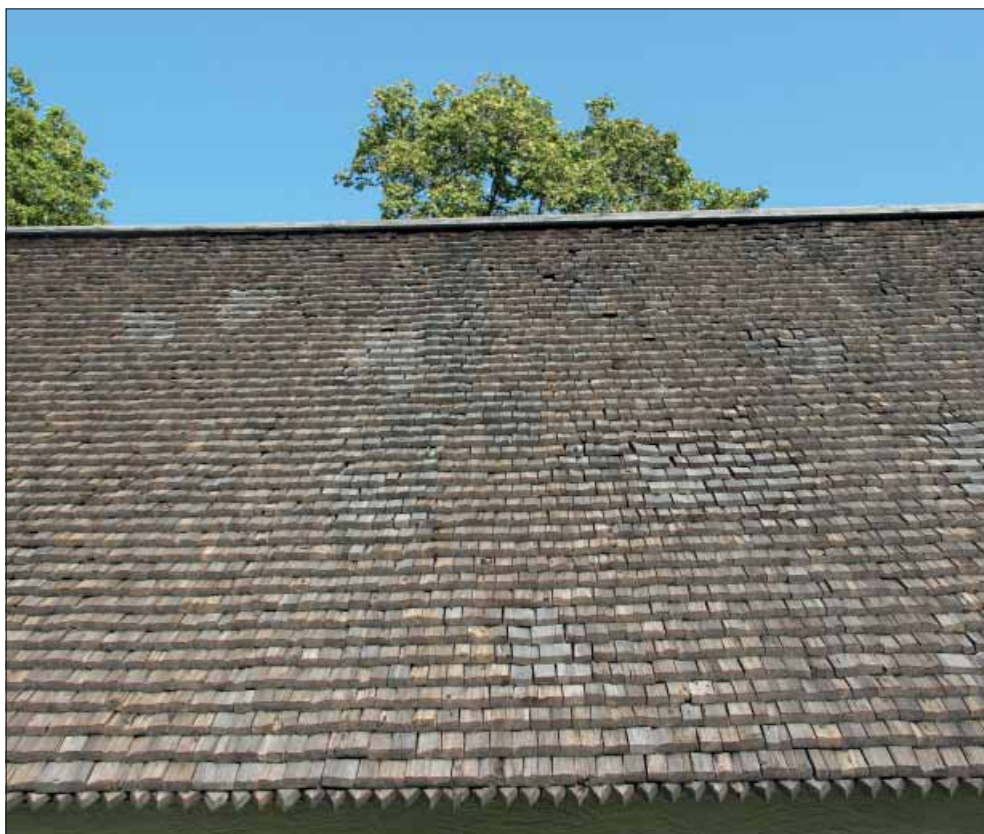
*Bergs kyrka. Västra takfallets kluvna spån. Partier med ilagningar synliga.*

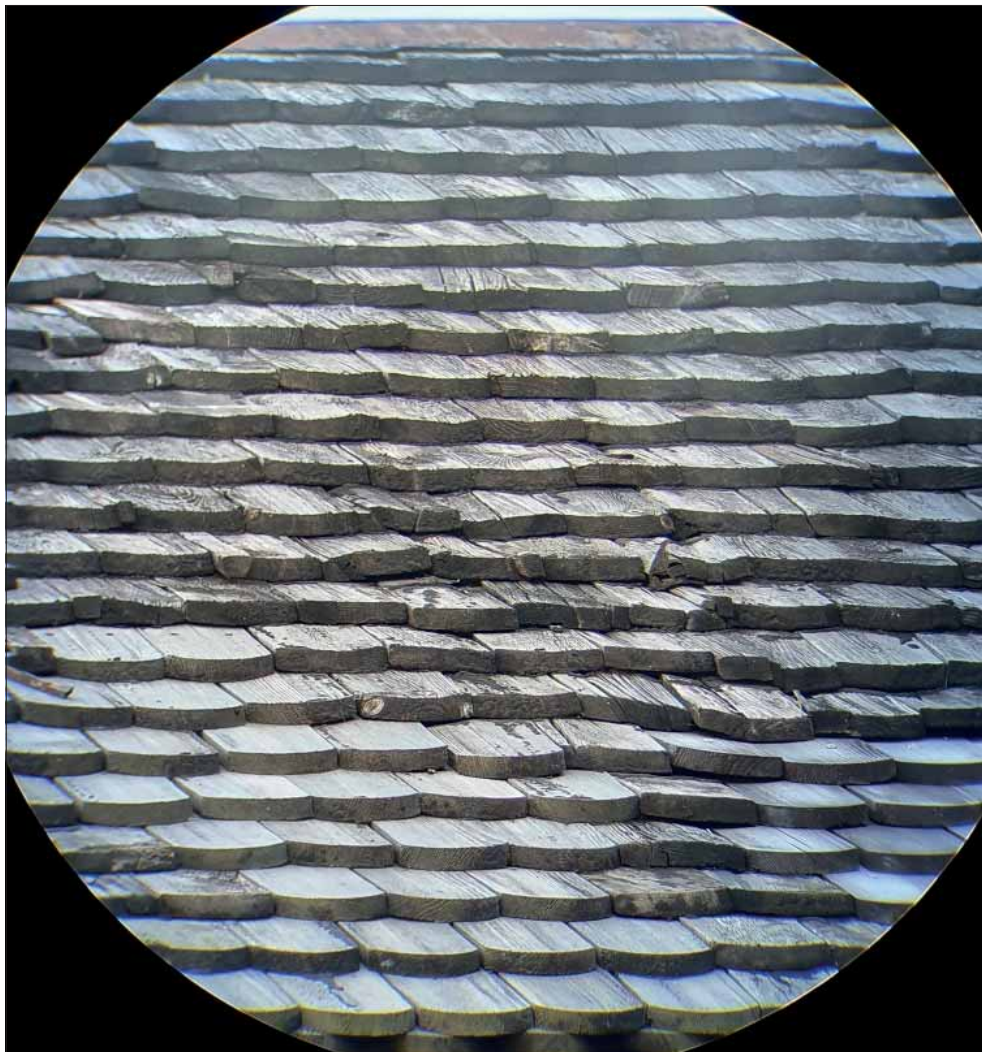
*Sala sockenkyrka. Bilden visar spån på korsarmens övre takfall mot väster. Rötskador förekommer; det finns mycket kvist i bleket och årsringsställningen varierar kraftigt. Likadana spån finns på nedre takfallet samt på korsarmens nedre takfall mot norr. De kan vara samtida med långhusets spån från 1960-talet.*

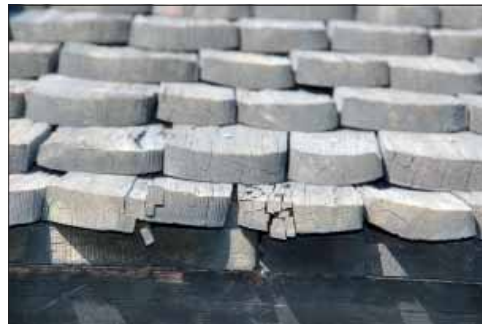
*Sura gamla kyrka. Klivna takspån från 2003 med rötskador och sprickbildning.*

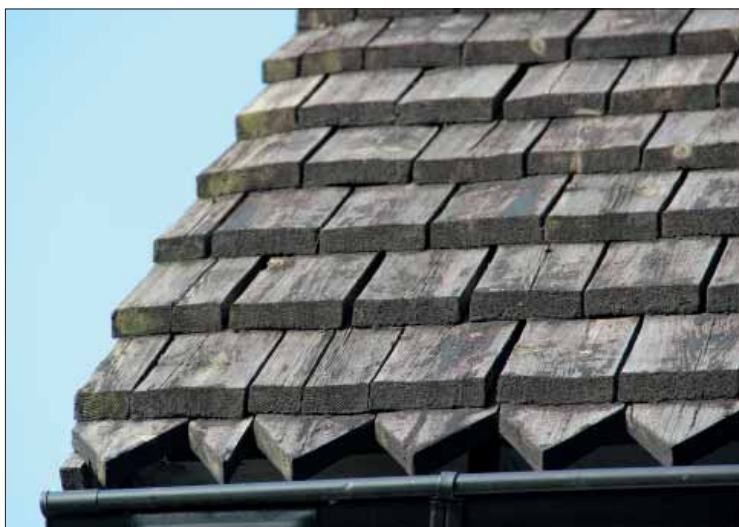
*Säby kyrka. Sägade spån på bårhusets östra takfall. Kvist, liggande årsringar och sprickor syns.*
