Heliga Trefaldighets kyrka

Nytt dörrparti i vapenhuset

Antikvarisk rapport

Sturestaden 3:11
Arboga stadsförsamling
Arboga kommun
Västmanlands län
Västmanland

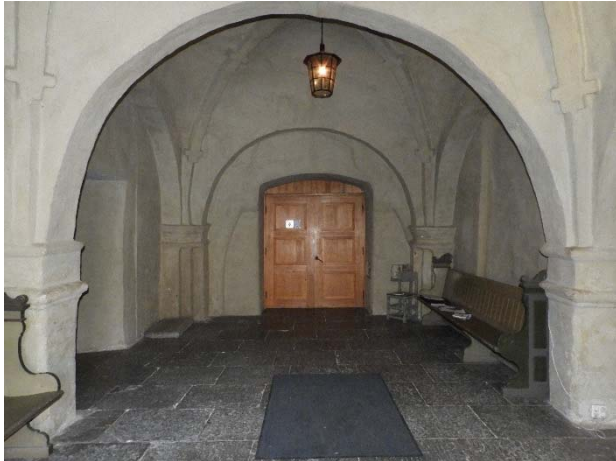
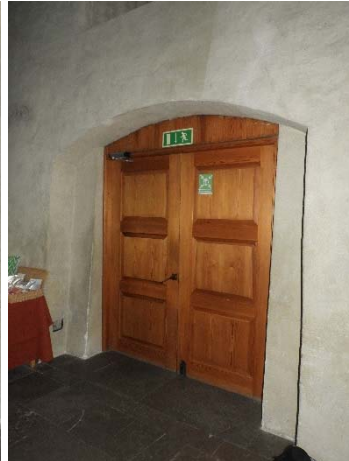
Figur 8. Tidigare dörrparti i lackad furu sett från vapenhuset.
Figur 9. Tidigare dörrparti i lackad furu sett från långhuset.

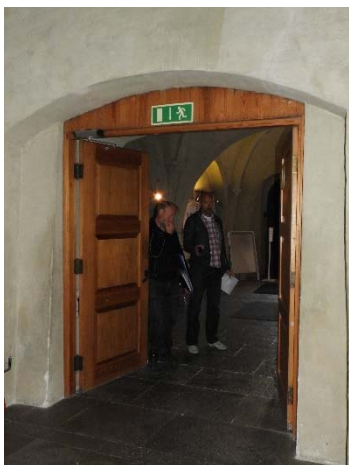
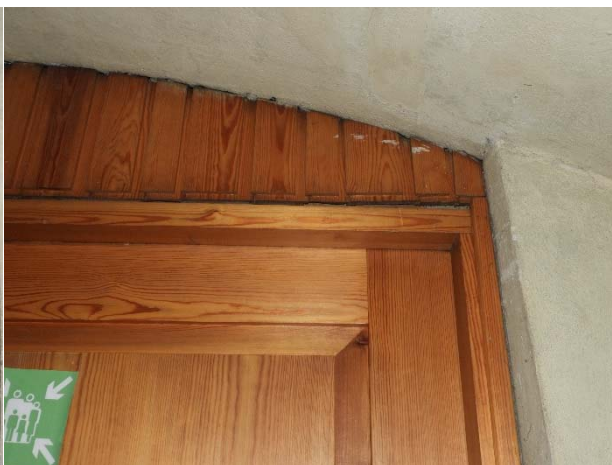
Figur 12. Dörrbladen öppna, sett från långhuset.
Figur 13. Glipa mellan dörröverstycke och dörr.

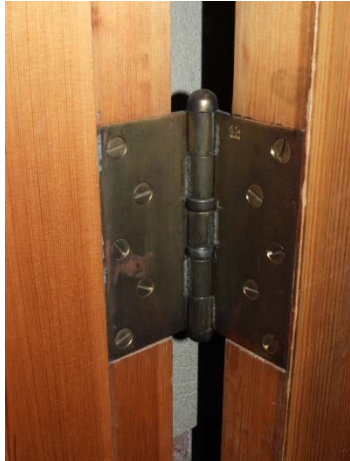
Figur 14. Gångjärn på befintlig dörr.

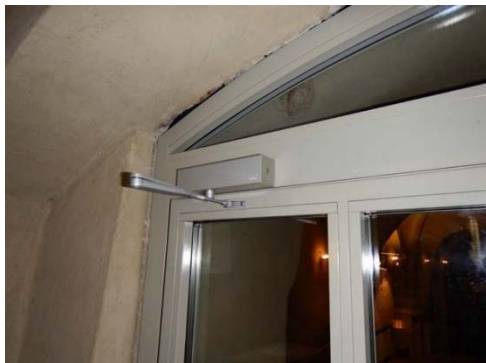
Figur 16. Glipa över nytt dörrparti som senare drevats och putsats igen.

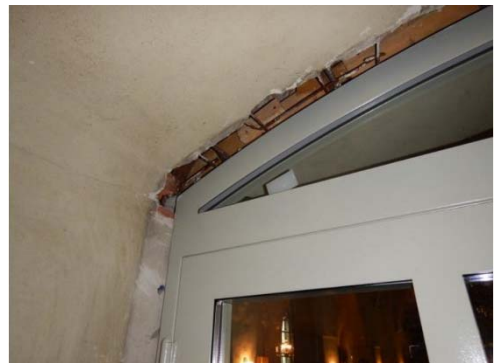
Figur 17. Glipa över nytt dörrparti som senare drevats och putsats igen.

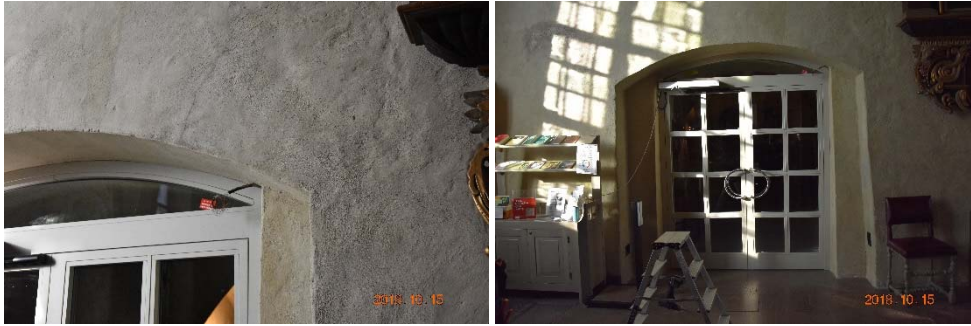
Figur 20. Ny eldrugning till bland annat dörröppnare har kunnat förläggas i den nya karmen.
 Figur 21. Dörrpartiet sett från långhuset.

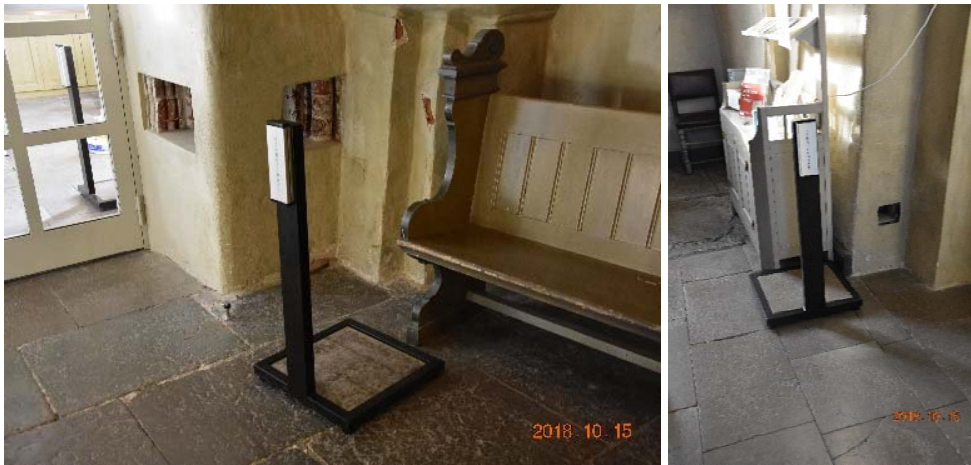
Figur 22 och 23. Armbågskontaktarna har placerats på stolpar för att inte göra åverkan på väggpartierna.

Armbågskontakten har placerats på en stolpe för att åtgärden skall vara reversibel, samt för att få en

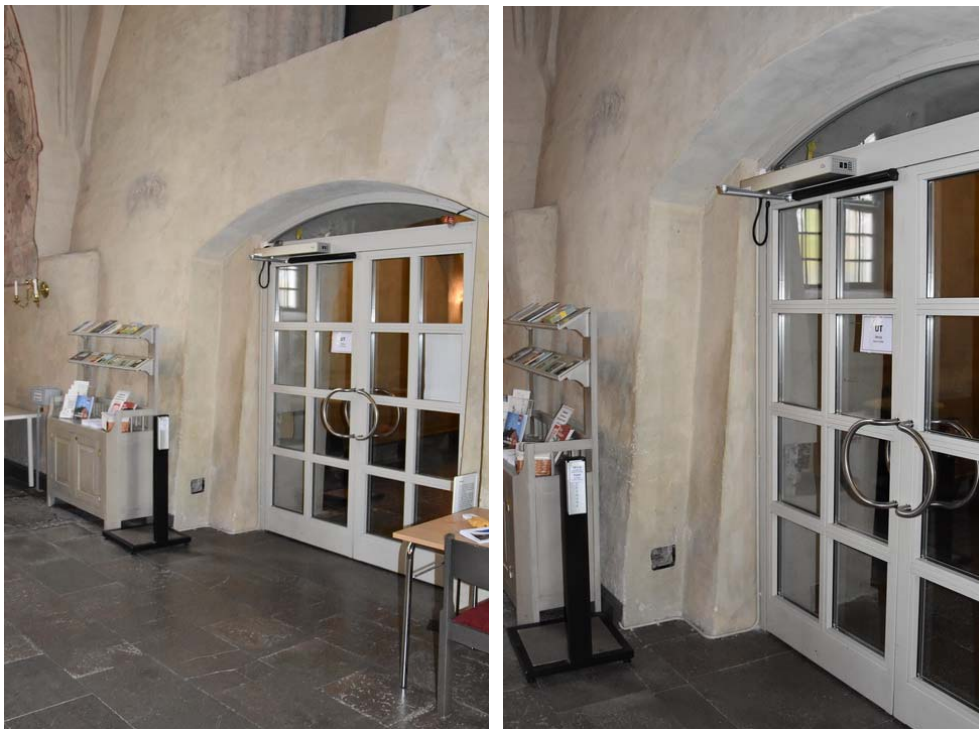
Figur 24 och 25. Färdigt dörrparti med inmålade rör för eldrugning. Foto: Svensk Klimatstyrning.

Dörrpartiet har en fabrikslackerad ljusgrå grundfärg. Efter besiktning på plats beslöts att målning skulle utföras med linoljefärg, i kulör NCS S 1002 Y. Kulören har valts för

att dörrpartiet ska smälta in i den omgivande kalkavfärgade väggen så väl som möjligt.
