Harakers kyrka

Ny belysning

Antikvarisk medverkan

Harakers prästgård 1:4
Harakers socken
Västerås kommun
Västmanlands län
Västmanland

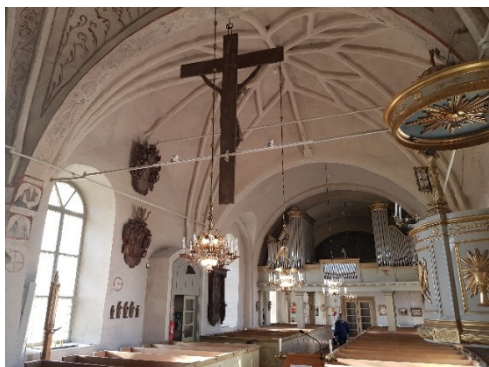
Figur 3. Befintlig spotlightskena på dragstag före åtgärder.

Åtgärderna omfattar placering av nya spotlightskenor Kamia modell Vinga minirulle för 8W med vardera sex led-spotlights på södra respektive norra sidan av koret. En befintlig skena i korets västra del byts till en ny med fyra spotlights. Inga nya elledningar har dragits.

Infästningen av skenorna har utförts på de befintliga dragstagen i koret. Några borrade hål har tillkommit för att säkra infästningen. Man strävade dock efter att hålla antalet hål så lågt som möjligt då dragjärnen sannolikt tillhör de stabiliseringsåtgärder som utfördes i kyrkan vid 1700-talets mitt. Den nya belysningen har riktats mot körens plats samt mot korvalvet och altartavlan. De två armaturer som hänger vid altarringen renoverades och försågs med ledbelysning.

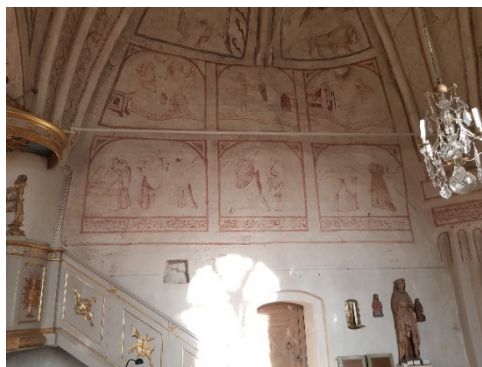
Figur 4. Dragstag i korets norra del före åtgärder.

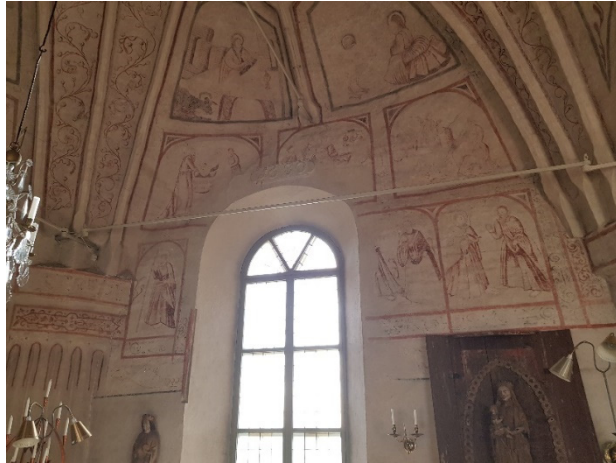
Figur 5. Dragstag i korets södra del före åtgärder.

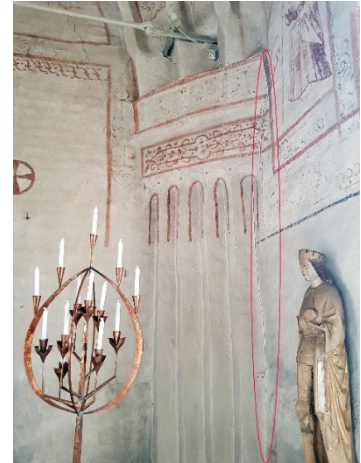
Figur 6. Befintlig eldragnings inringad.

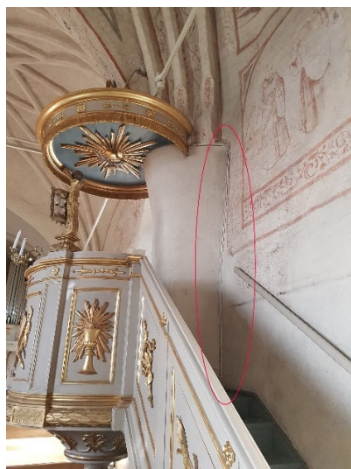
Figur 7. Befintlig eldragnings inringad.

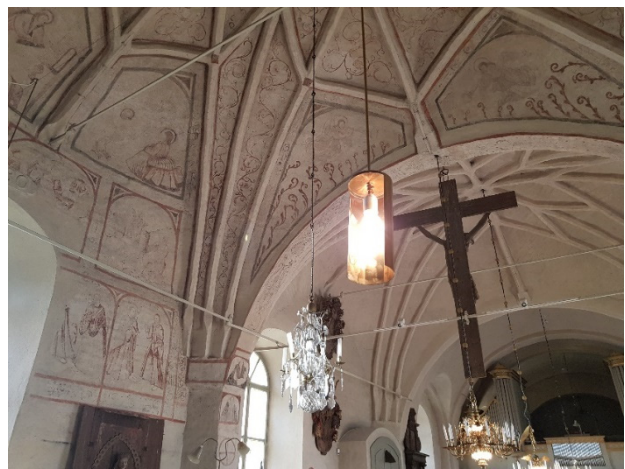
Figur 8. Befintlig armatur över altarring.

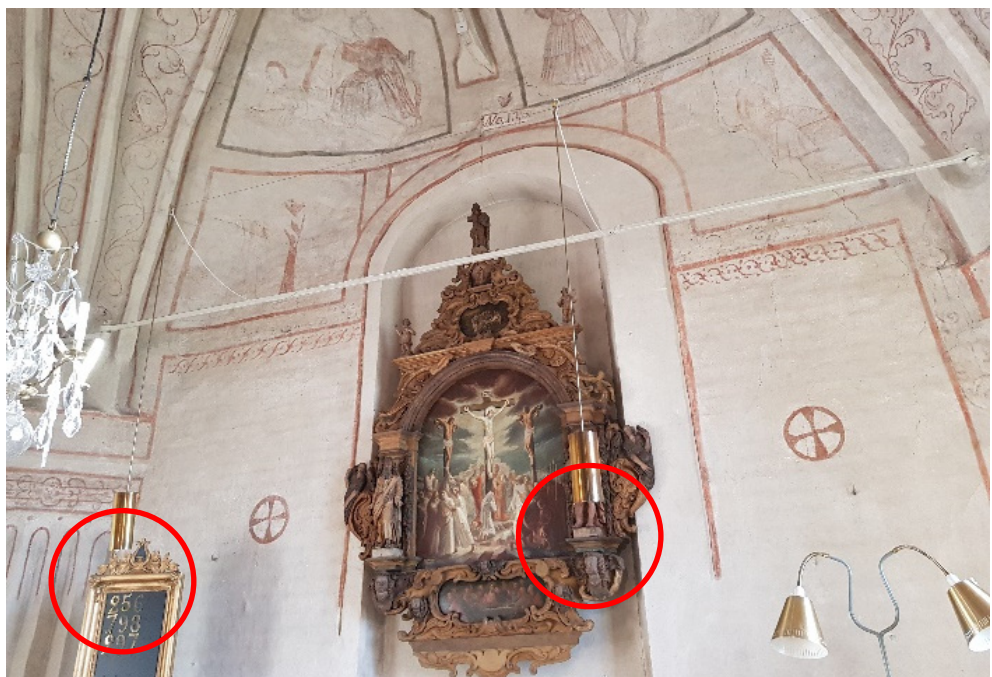
Befintlig belysning i koret upplevdes före åtgärderna som mycket bristfällig. För att uppnå en bättre belysning för kören, som vid sina framträdanden står på södra sidan i koret, hade två lösa golvlampor ställts i koret.

Figur 9. Inringade armaturer har fått ny el. i bildens nedre, högra hörn syns en av de två golvlampor som tidigare användes för belysning av kören.

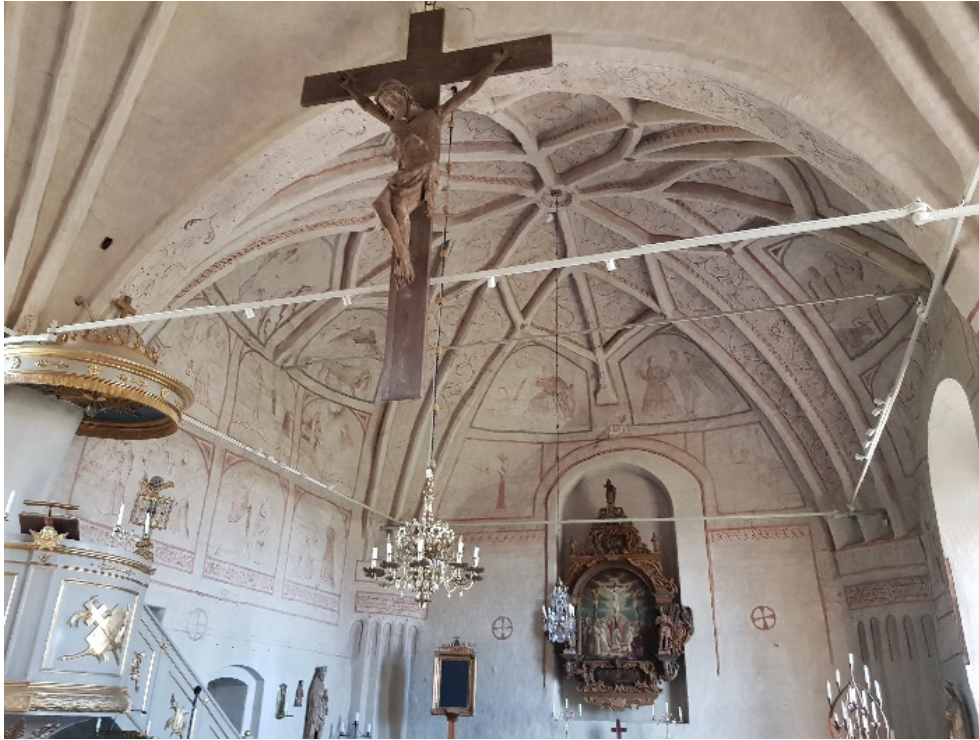
Figur 10. nya spotlights monterade.

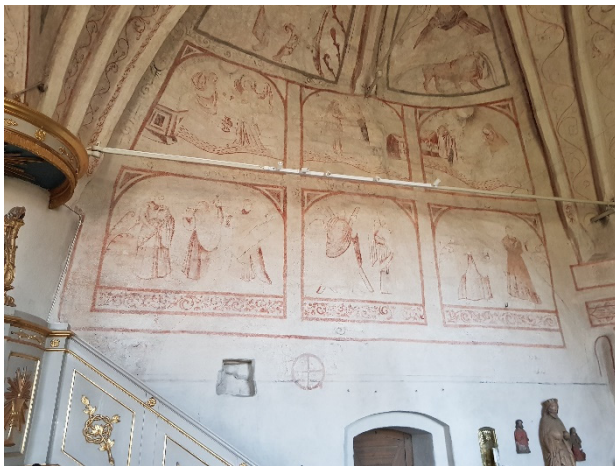
Figur 11. Ny spotlightskena placerad på korets norra dragstag.

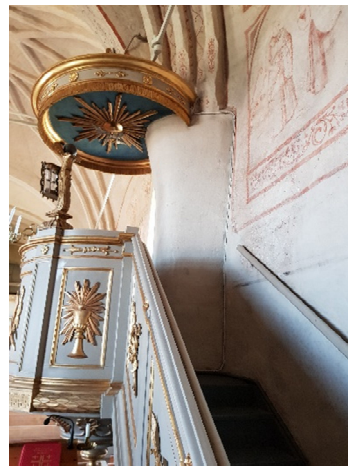
Figur 12. Befintlig eldragnning använd mot ljudtaket.

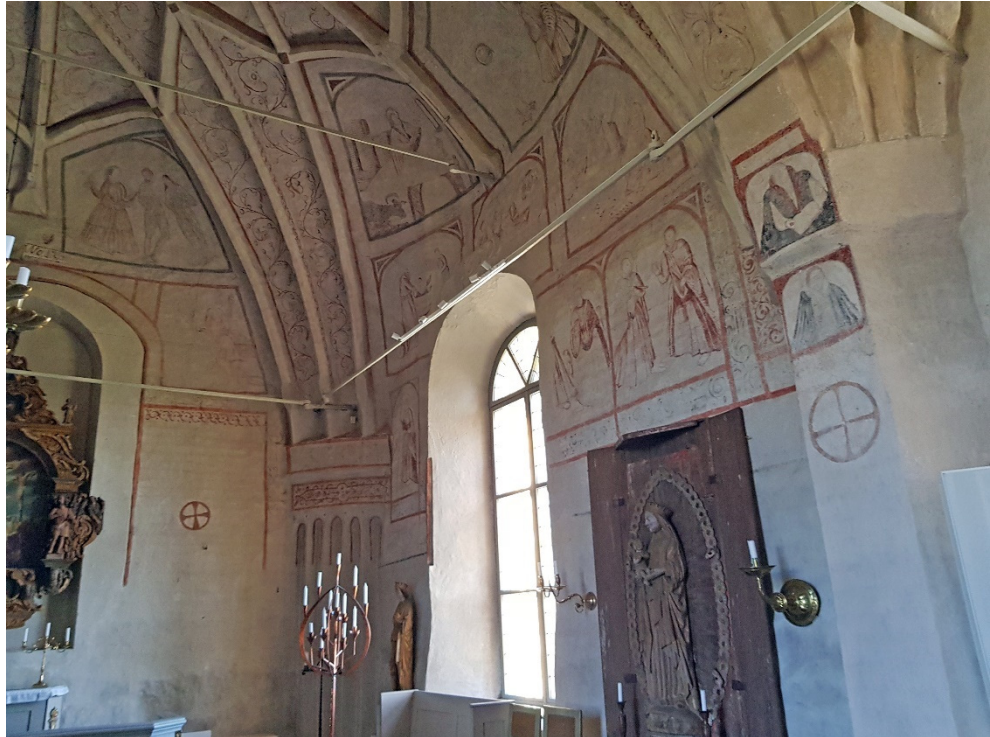
Figur 13. Sydvästra hörnet. Nya spotlights på dragstag. Stående golvlampor borta.
