Renovering av linbasta

Övre gården i Öster Edsvik

Antikvarisk medverkan

Öster Edsvik 4
Norrtälje kommun
Stockholms län

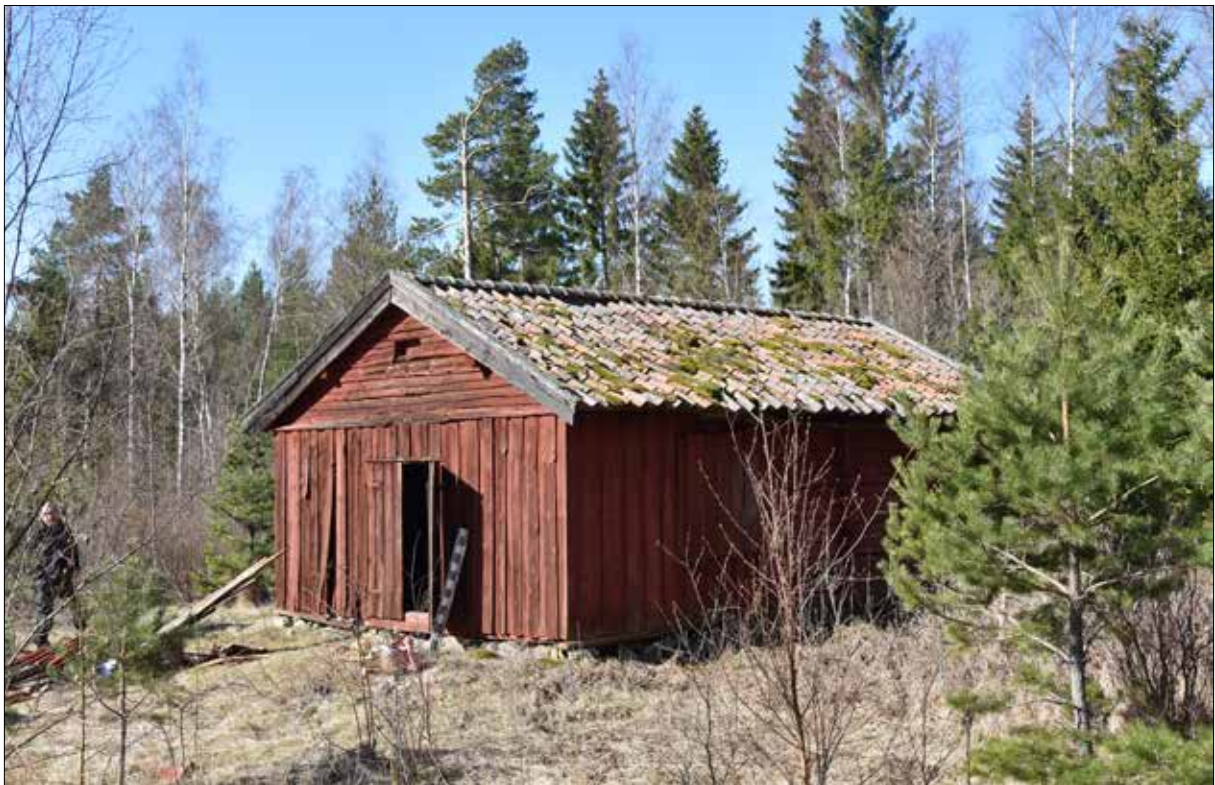
Figur 4. Södra gaveln och östra fasaden före renovering vid startmötet i april 2021. Lägg märke till all mossa som tynger taket och det överspikade fönstret.

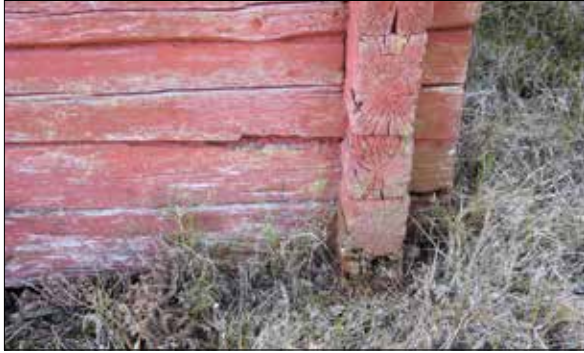
Figur 7. Rötskadad syll, östra hörnet.

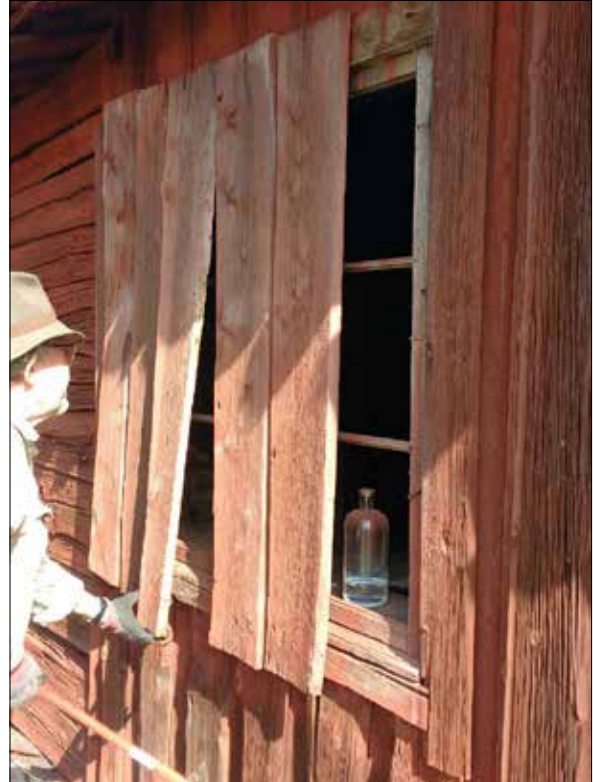
Figur 9. Under brädorna på västra fasaden döljer sig ett fönster utan glas. Foto Lena Svenonius.

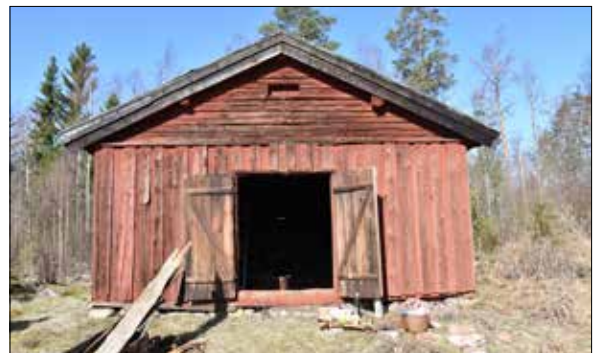
Figur 13. Södra gaveln före renovering. Lagg märke till den snedställda vattenlisten som behöver bytas.

Efter dränering och efter att befintliga panelbrädor som hängde lite på sniskan spikats på plats och fasaden målats med röd slamfärg fanns inget behov av att byta den yttre panelen förutom den horisontella snedställda vattenlisten, på södra entrésidan.

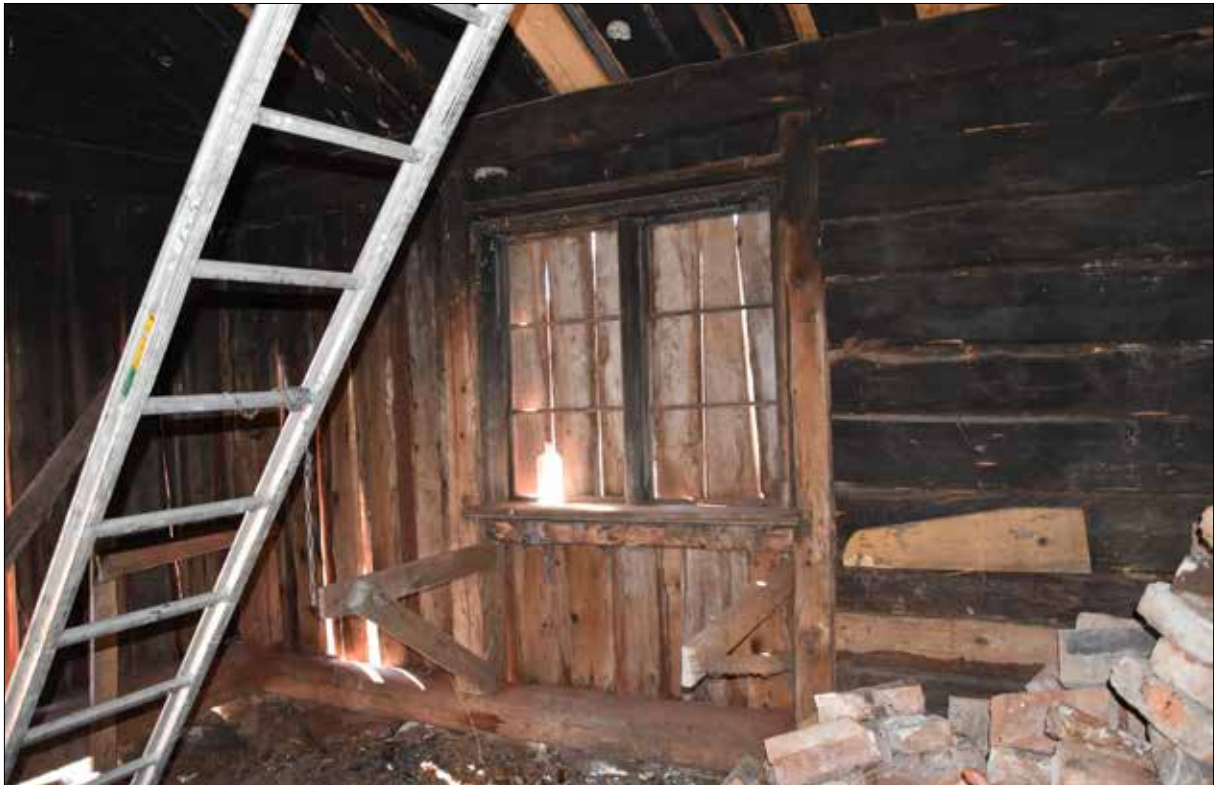
Figur 14. Ett av de överspikade fönstren sedd från insidan i april 2021.

Lena åtog sig fönsterrenoveringen. Äldre fönsterglas fanns på gården. Glaset räckte till ett av fönstren. Det andra fönstret har kompletterats med maskintillverkat glas. Fönsterbågarna var mycket torra och har behandlats med halvolja (linolja och balsamterpentin cirka 15–30%). Vidare har de kittats med linoljekitt och målats i samklang med vindskivorna.

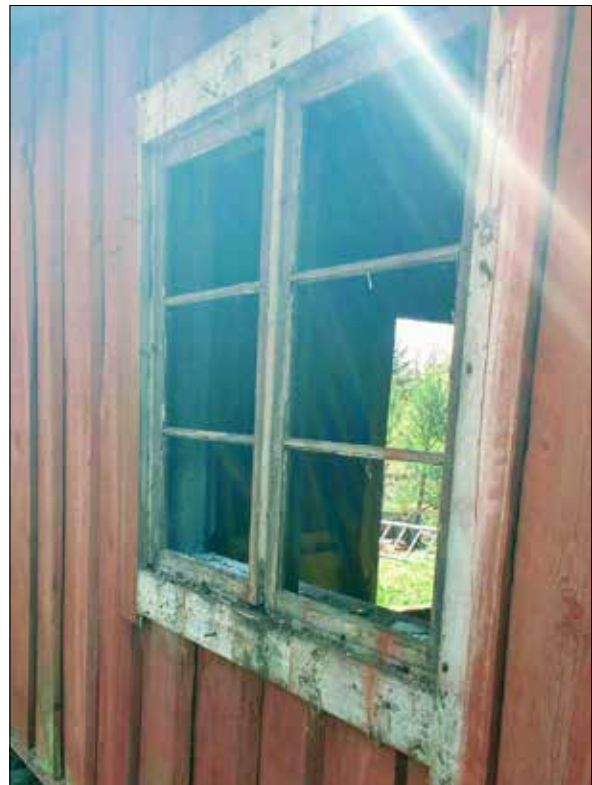
Figur 16. Detalj av fönster före renovering, östra sidan. Foto Lena Svenonius.

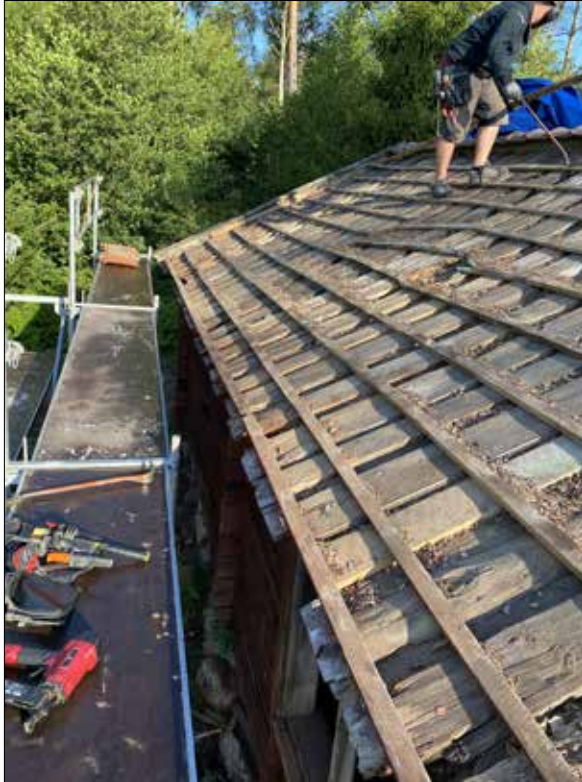
Figur 17. Takpannor är nedblockade, 6 augusti 2021. Foto Tobias Abrnborg.

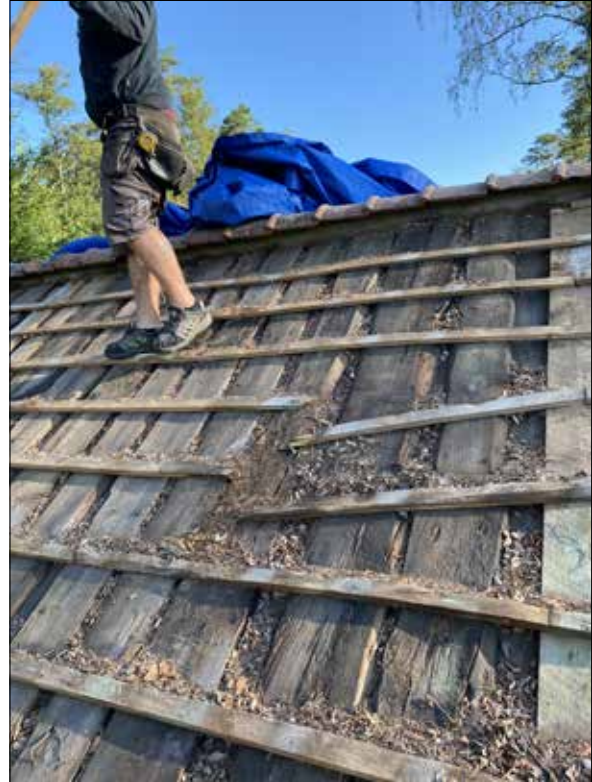
Figur 18. Detalj av trasig läkt. Foto Tobias Abrnborg.

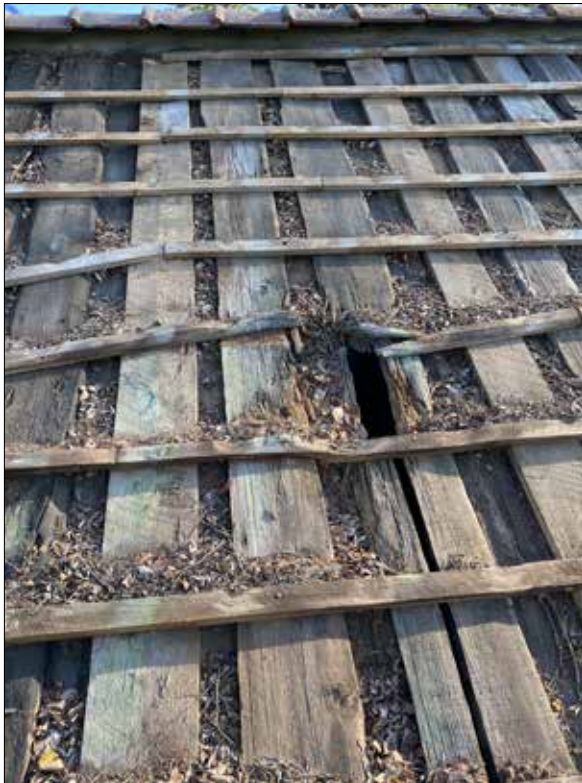
Figur 19. Hål i östra takfallet. Foto Tobias Abrnborg.

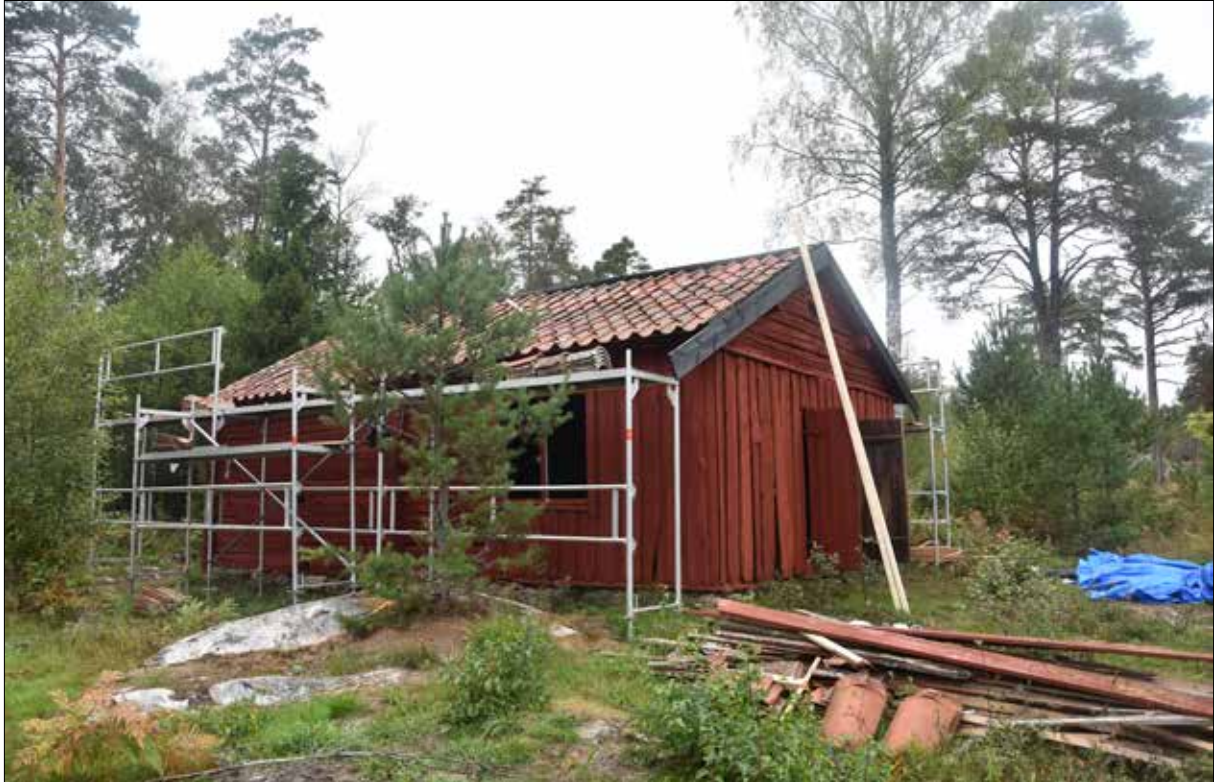
Figur 24. Byggmöte den 10 september. Nockpannor är ännu inte på plats. Vattenlisten på södra gaveln är ännu inte utbytt och lösa brädor ännu inte fastspikade. Bastan saknar också fönster. Västra och södra fasaden.

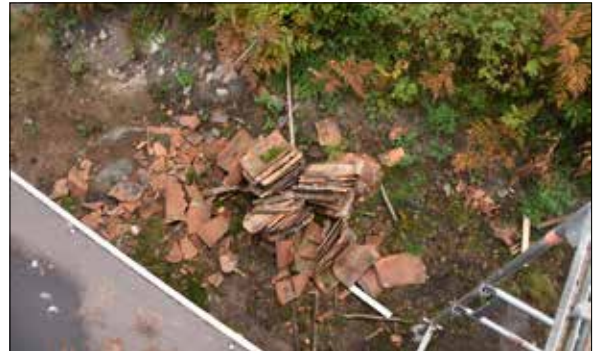
Figur 29. Några takpannor gick inte att rädda.

Trasigt taktegel har kompletterats med gårdens egna lager (ungefär hälften av teglet fick bytas ut). För att få stabilitet på taket beslöts att placera plywood på taket istället för masonit. På de få ställen som var mögelangripna lades Boracol. Denna avvikelse bidrog till att takets invändiga svarta brädor har kunnat bevaras. Befintlig bärläkt har bytts ut och takpannorna har rengjorts från mossa genom försiktig borstning. Att lägga teglet på plats blev lite av ett passningsarbete, ”som att lägga ett pussel”.

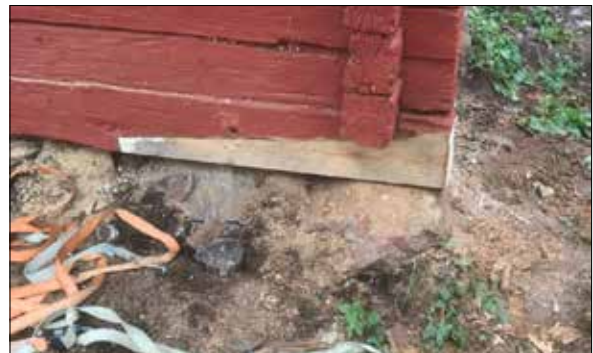
Figur 31. Syllen, östra hörnet. Foto Tobias Arnborg.

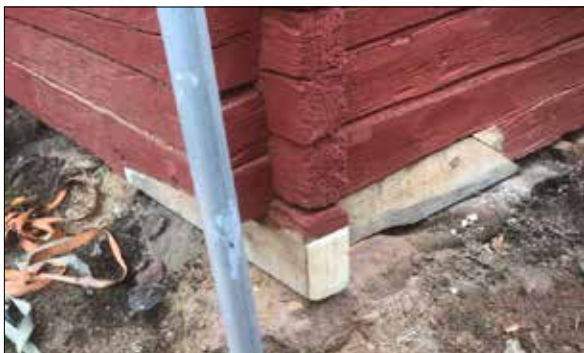
Figur 32. Ilagning av syll, nordöstra hörnet. Foto Tobias Arnborg.

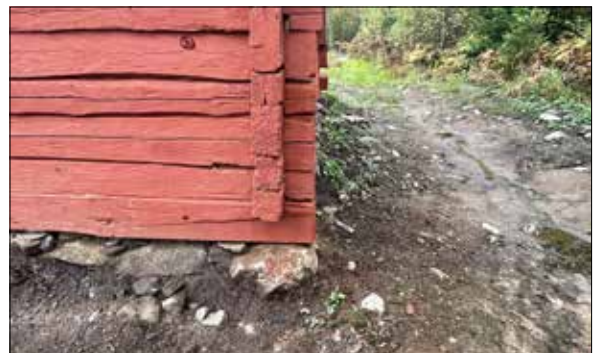
Figur 33. Syllen, östra hörnet. Lagad och målad. Foto Tobias Arnborg.

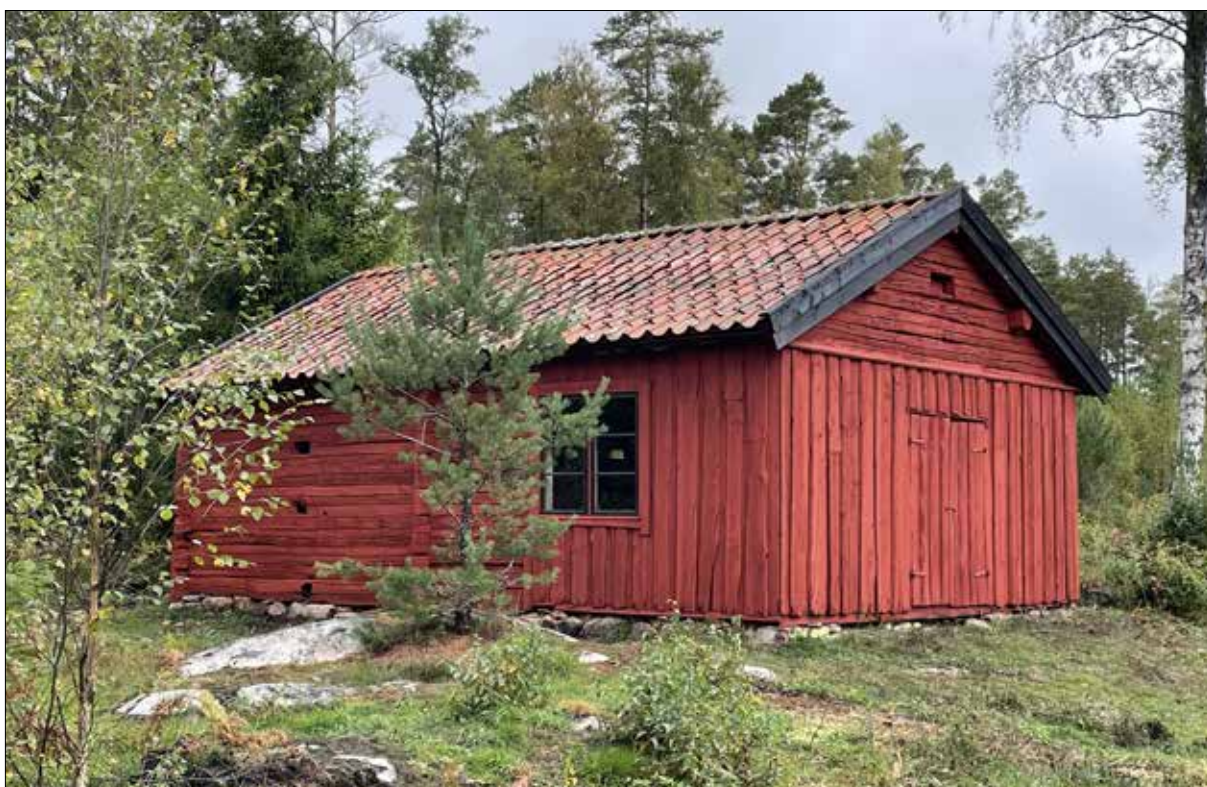
Figur 35. Södra gaveln och östra långsidan. Marken är dränerad, taket omlagt och fasaden målad med röd slamfärg. Lägg också märke till hur fint det blev med fönstret.

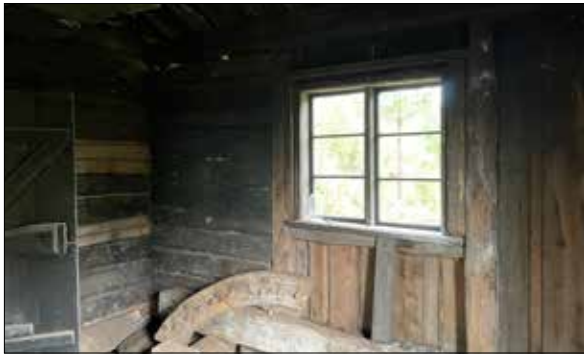
Figur 39. Fönstret åter på plats. Lagad och målat.
