# Lerbo kyrka

## Renovering av fasader och stenarbeten

Antikvarisk medverkan

Lerbo kyrka 1:1  
Katrineholms kommun  
Södermanlands län

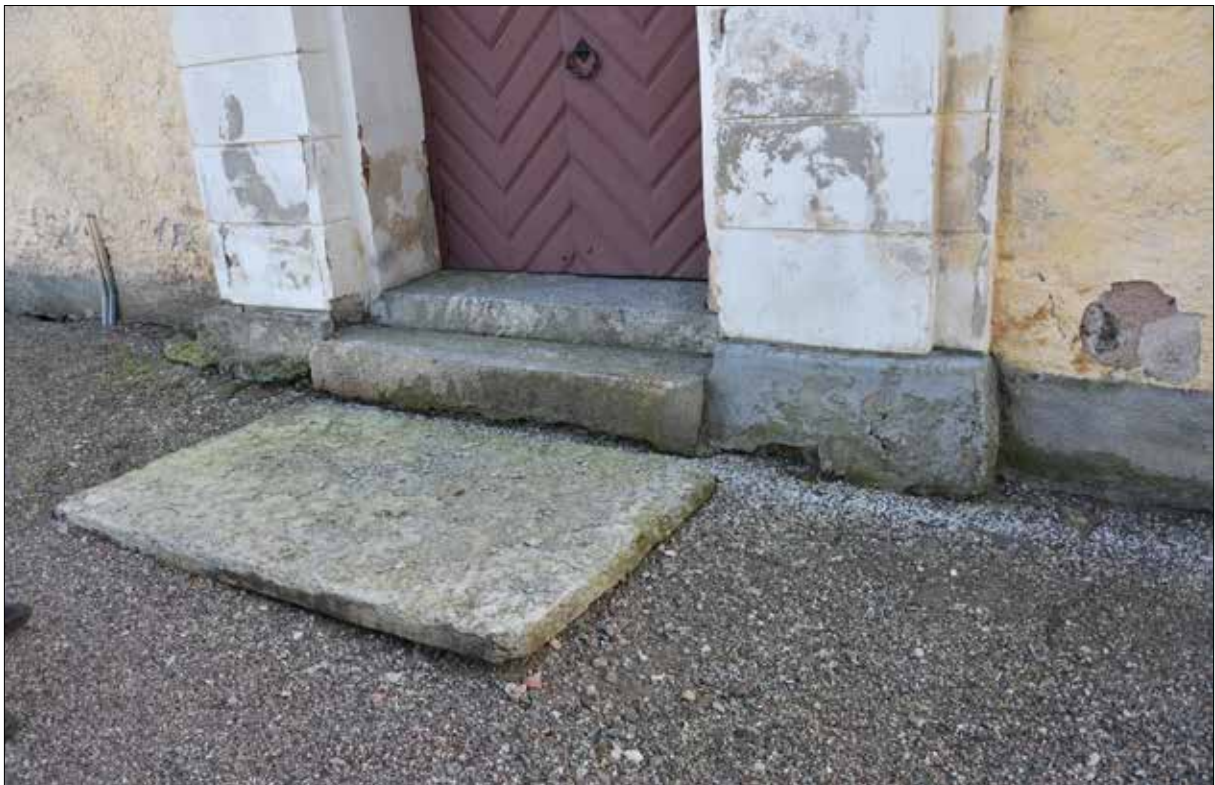
*Figur 4. Västra entrén som det såg ut före åtgärd, vid startmöte i mars 2021.*

norra, östra och västra del skulle avlägsnas och återställas likt den södra fasadens utförande. Kyrkan har också sten i form av tre gravhällar i kalksten uppställda mot fasaden. En stentavla med stenbåge finns ovan södra entrén samt en fönsteromfattning i sten på västra fasaden. Västra fasaden har likaså två krönavteckningar på vardera sida om tornet samt ett kors i kalksten. I samband med fasadrenovering renoverades även stenarbeten. Även stentrappan vid västentrén hade behov av åtgärd, eftersom markytan sjunkit.

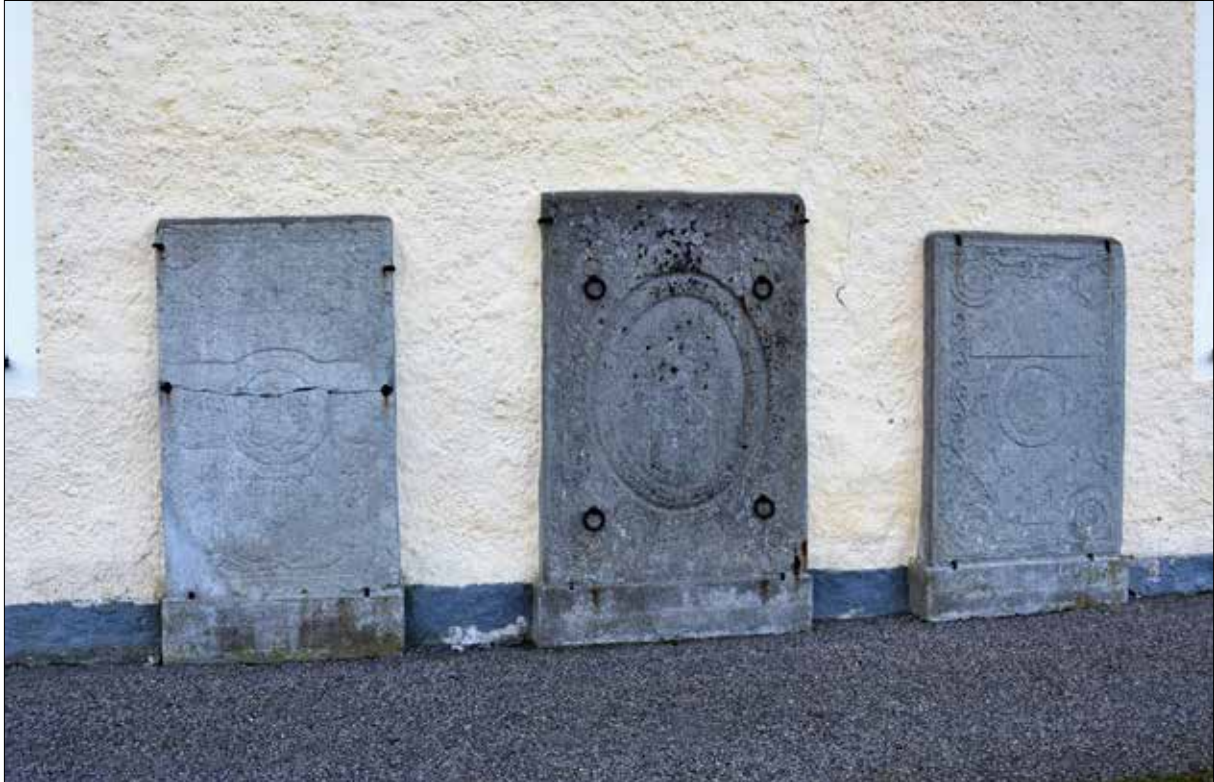
*Figur 5. Gravhällarna placerade mot norra fasaden som de såg ut före renovering i mars 2021.*

Efter att gravhällarna rengjorts, visade det sig att cementavtäckning satt fast, inga skador visade sig, varför utförandet bevarats utan plåtavtäckning. I övrigt har samtliga stenarbeten rengjorts och skador har lagats av konservator med stenlagningsbruk (akrylatdispersion, stenlagningsbruk från Stenteknik Gotland AB). Ett tillkommande stenarbete blev att ordna socklar vid västentréns trappa. Dessa var tidigare putsade. Den putsade ytan har nu ersatts av stensocklar och trappan kompletterats. Vidare tillkom byte av rötskadad vindskiva (västra gaveln). Bräda i takfot på östra långhusets avslutning har målas svart likt de sneda vindskivorna. Vid besiktning av plåtavteckning ovan stenarbetet på västra gaveln noterades att utseendet inte stämde överens med ritning avseende utkragning. Detta är dock inte synligt från marknivå och kan därmed godtas.

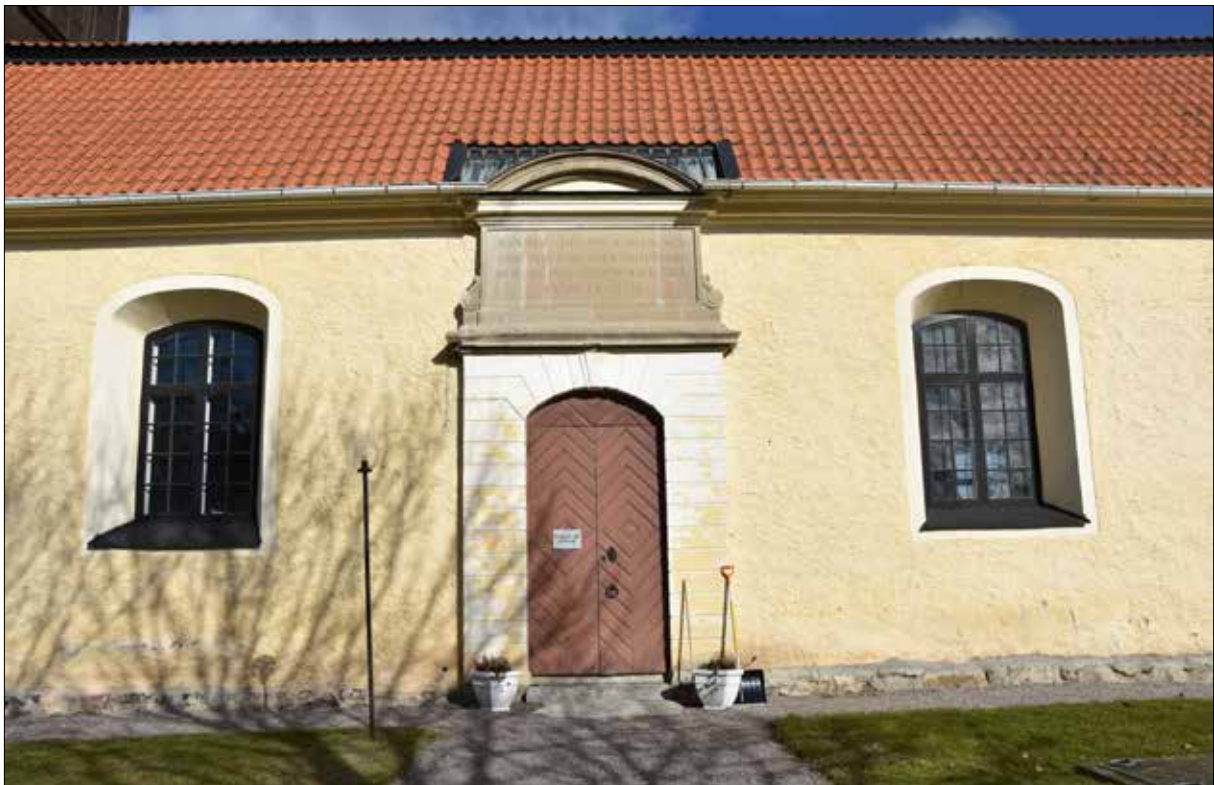
*Figur 6. Entrén på södra sidan har stentavla och båge. Lägg också märke till sockel och fasad som de såg ut före renoveringsåtgärder. Startmöte i mars 2021.*

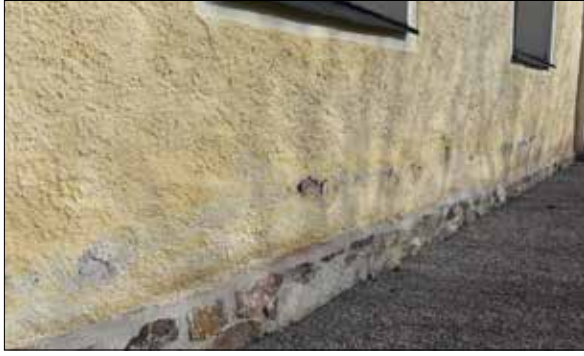
Figur 7. Detalj av sockel och fasad, södra sidan.

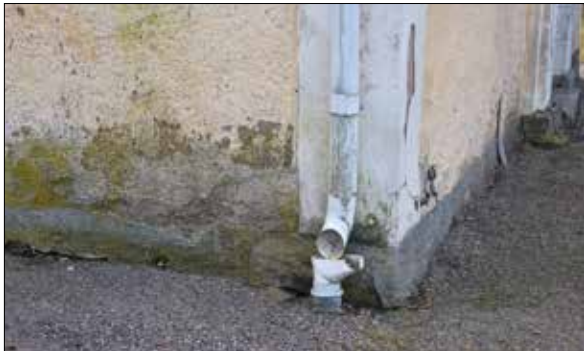
Kyrkans spritputsade fasader var i ganska bra skick, med en del bom- och självsprickor. Enligt den tekniska besiktningen hade sprickbildningen stannat av. Sättningar fanns i nordvästra hörnet och sprickor fanns ovan fönstren. Socklar i natursten var fogade med cementbruk. På norra, västra och östra sidan var sockeln putsad med spritputs. Solbänkar av skivplåt saknade putskant och sprickor hade uppstått. Den grova putsen var uppbyggd av olika ballastmaterial. Fuktuppsugning i muren med uttorkning förekom på södra sidan. Dessa skador var mindre på norra sidan.

Figur 10. Nordvästra hörnet före renovering i mars 2021.

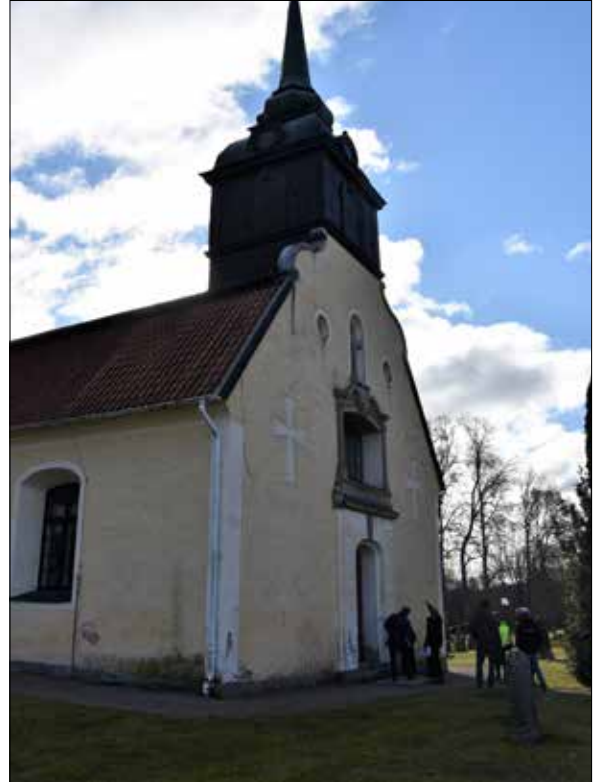
Figur 9. Västra gaveln före renovering. Lägg märke till stenarbetena som ger ett smutsigt och slitet intryck även på långt håll.

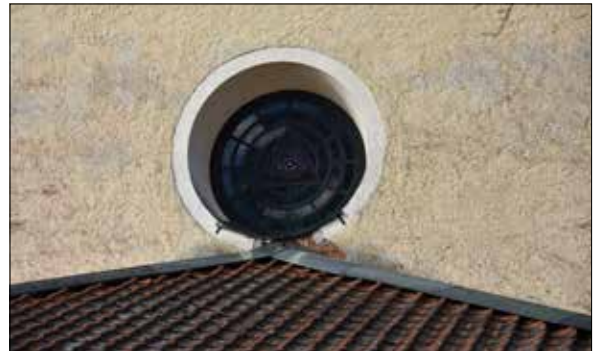
Figur 11. Detalj av korfönster med putsbortfall, östra fasaden.

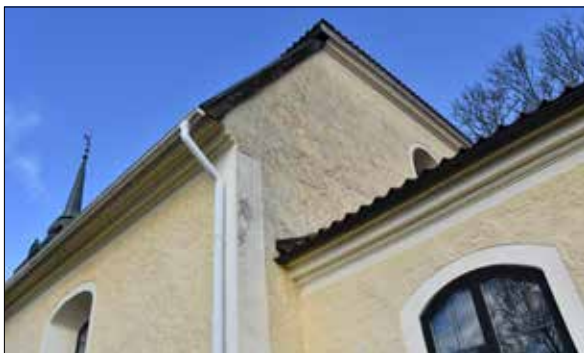
Figur 12. Utsikt uppåt, östra gaveln. Lägg märke till övre takfotsbrädans vita kulör före renovering. Se också hur sliten och smutsig fasaden är.

Fönstren var övertäckta under arbetet med fasaderna, men har därefter behandlats med olja. Takfoten har målats med linoljefärg av fabrikat Engvall o. Claesson i kulör NCS S 0603-Y20R. Stuprören har kompletterats med vita likt befintliga. Vindskivor på västra och östra gaveln har målats med linoljefärg i svart kulör.

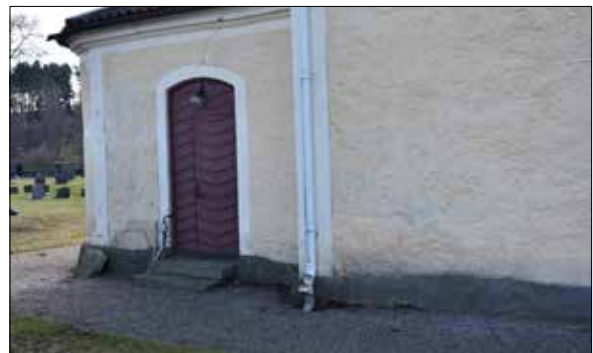
Figur 13. Norra fasaden, detalj. Stentrappa i bra skick, fasad lite sliten.

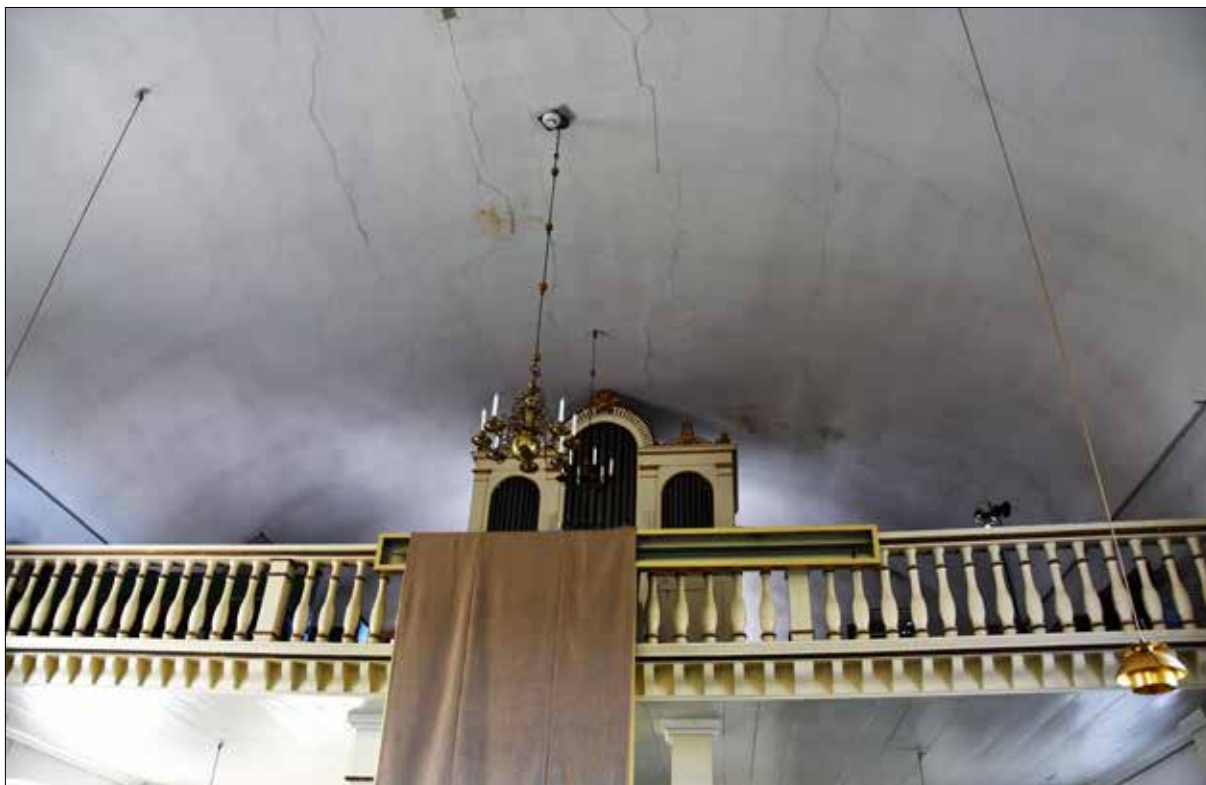
Figur 14. Läktaren med balusterräcke innan förstärkning görs med dragstag. Startmöte i mars 2021.

Förstärkningsarbeten med dragstag har monterats tvärs genom kyrkans interiör. Dragstaget är placerat vid läktaren och invid västra fasaden. Håltagning i muren har gjorts med en roterande borr. Järnplattor har monterats på fasaden och målats i samklang med fasaden med linoljefärg i kulör NCS S 1020-Y30R. Invändigt dragstag har målats med linoljefärg i grå kulör NCS S 2502 Y.

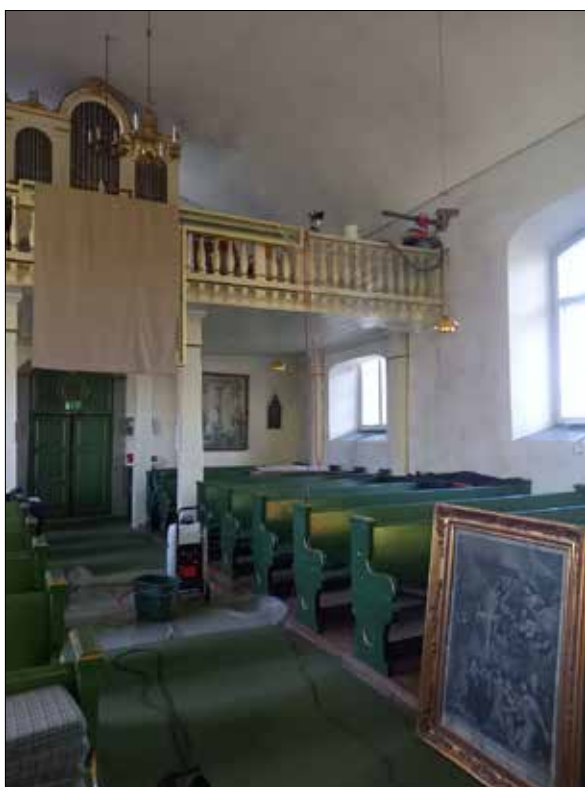
Figur 15. Ovan läktaren pågår håltagning i befintlig mur, norra sidan. Foto Håkan Pettersson, Byggcenter Bygg & Service AB.

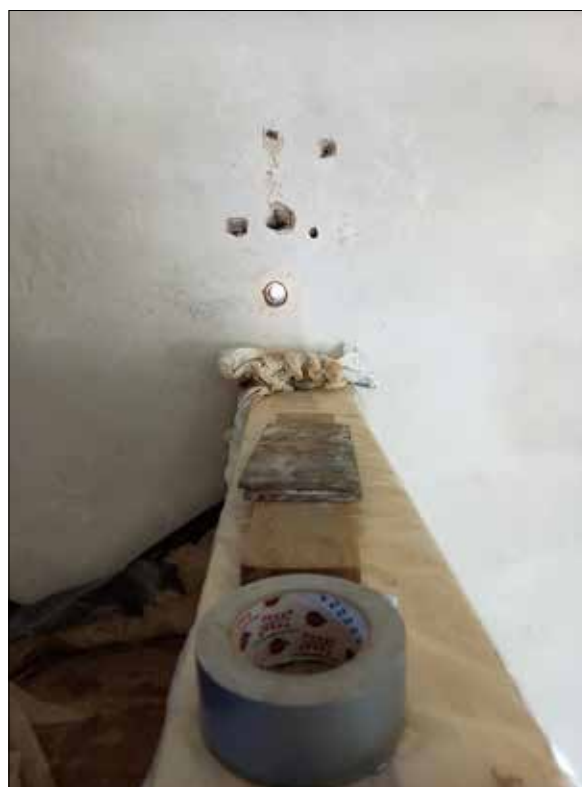
Figur 16. Håltagning genomförd i kyrkans murverk, inför placering av dragstag. Norra väggen i närbild. Foto Håkan Pettersson, Byggcenter Bygg & Service AB.

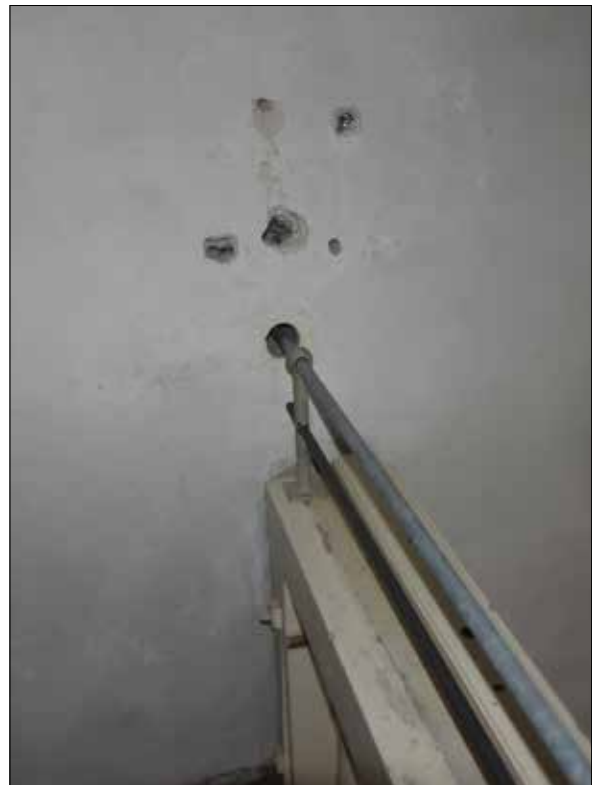
*Figur 19. Dragtaget har kommit på plats men är ännu inte målat. Byggmöte i april.*

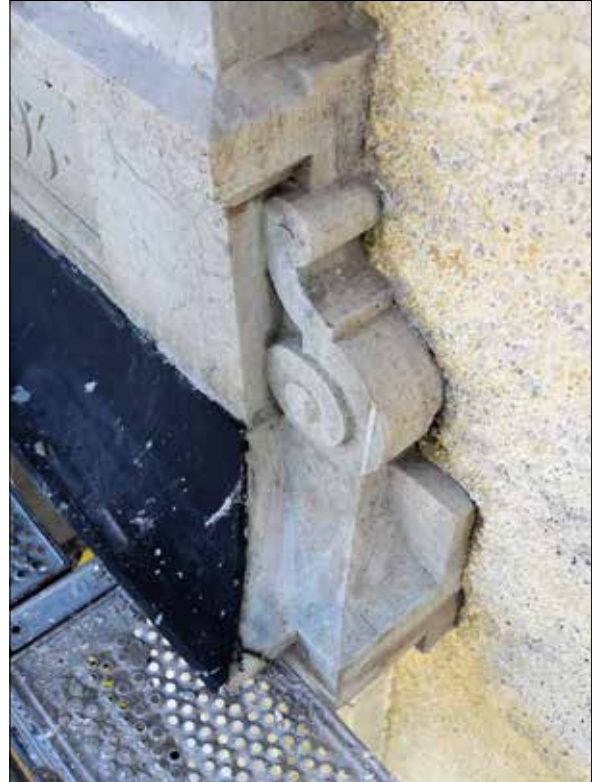
Figur 25. Detalj av sten med plättäckning, västra gaveln.

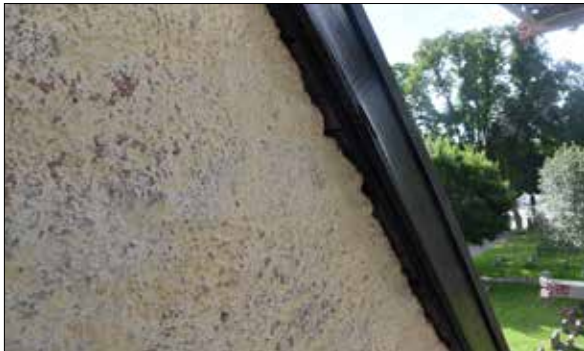
Figur 26. Utbytt och målad takfotsbräda, västra gaveln.

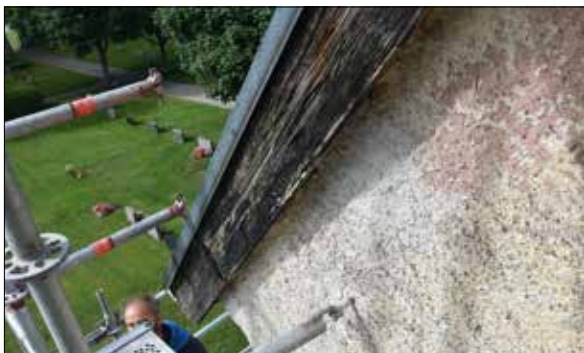
Figur 28. Takfotsbräda, östra gaveln. Uttorkad men i övrigt i bra skick, brädan bevaras och målas.

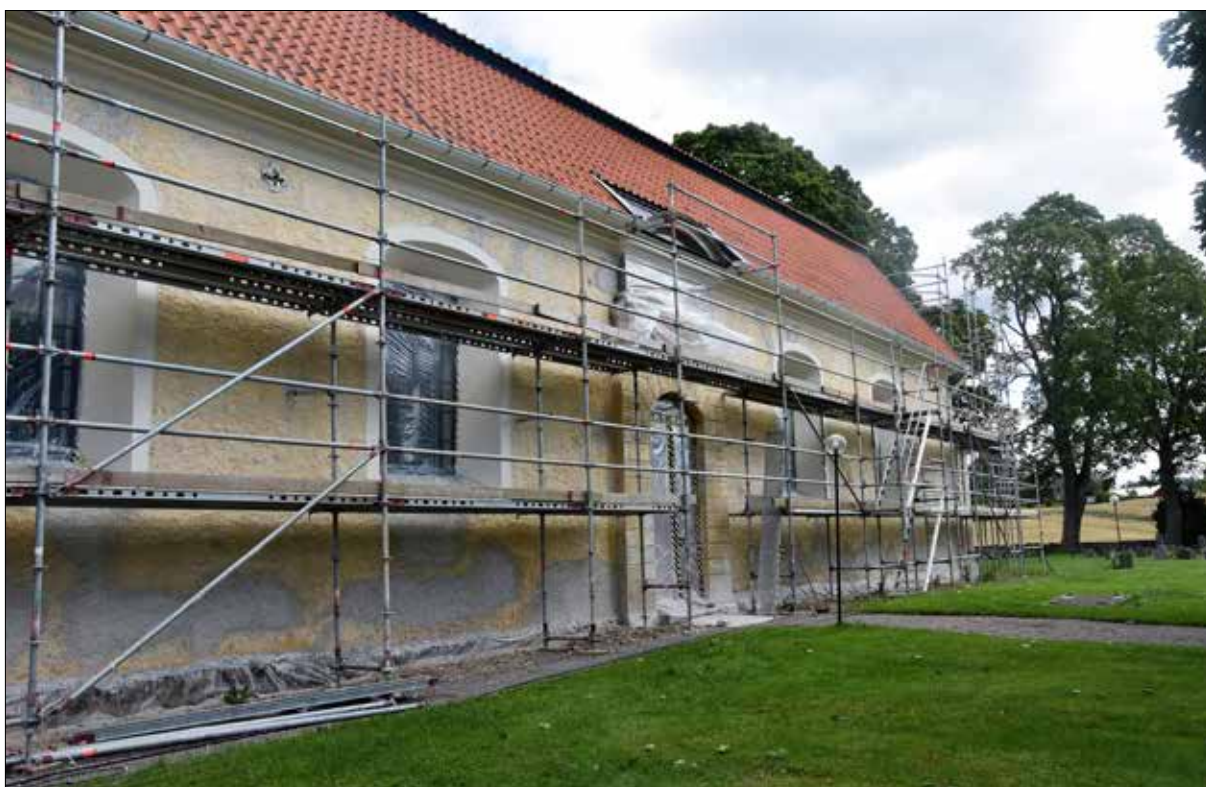
*Figur 31. Södra fasaden vid platsbesök i augusti. Lägg märke till dragstagsplattan som framträder på fasaden. Fasadytan som lagades/putsades om blev större än vad man först räknade med.*

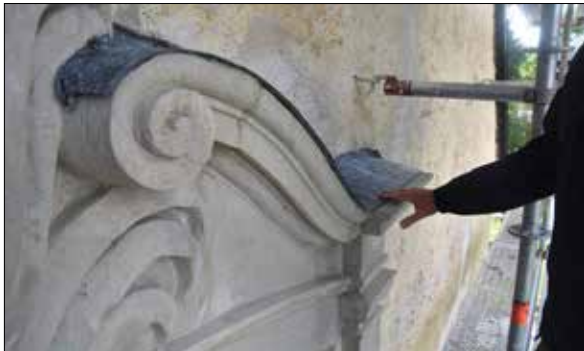
Figur 35. Detalj av stenarbetet, västra gaveln. Nästan klart i augusti 2021. Plåtarbetet överstämde inte riktigt med ritning över utförande.

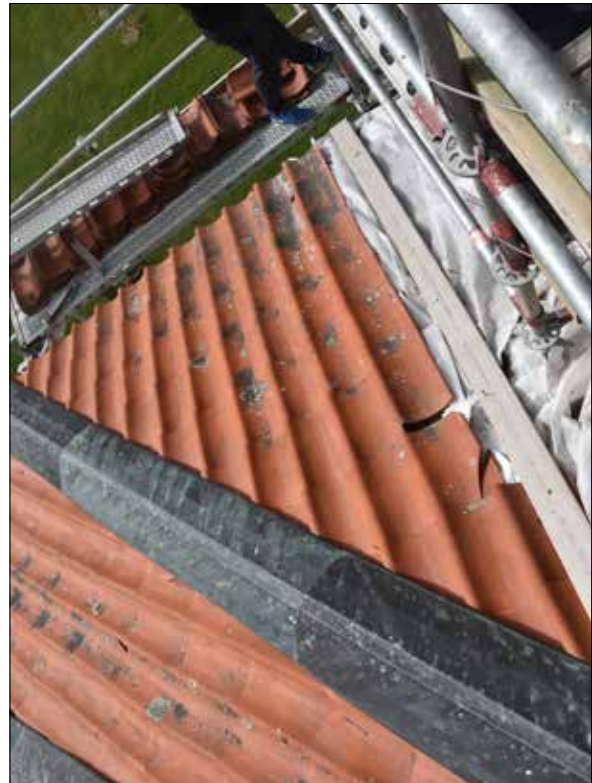
Figur 37. Vid platsbesök i augusti visade det sig att några av tegelpannorna gått söder. Dessa kompletterades.

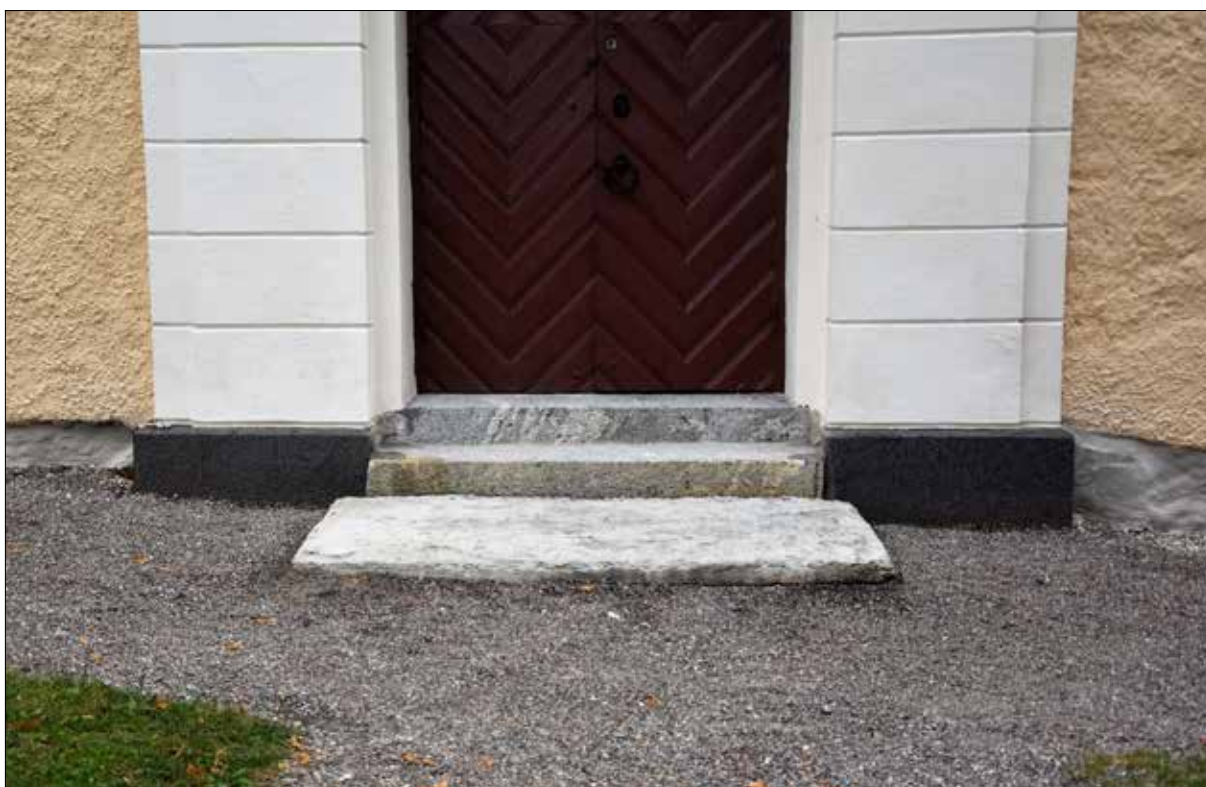
*Figur 39. Västra entrén, jämför med figur 4. Trappan har kompletterats med ny sten. Putsockel har ersatts av stensockel. Se också fasad och putsad dörrumfättning, vilken skällnad!*

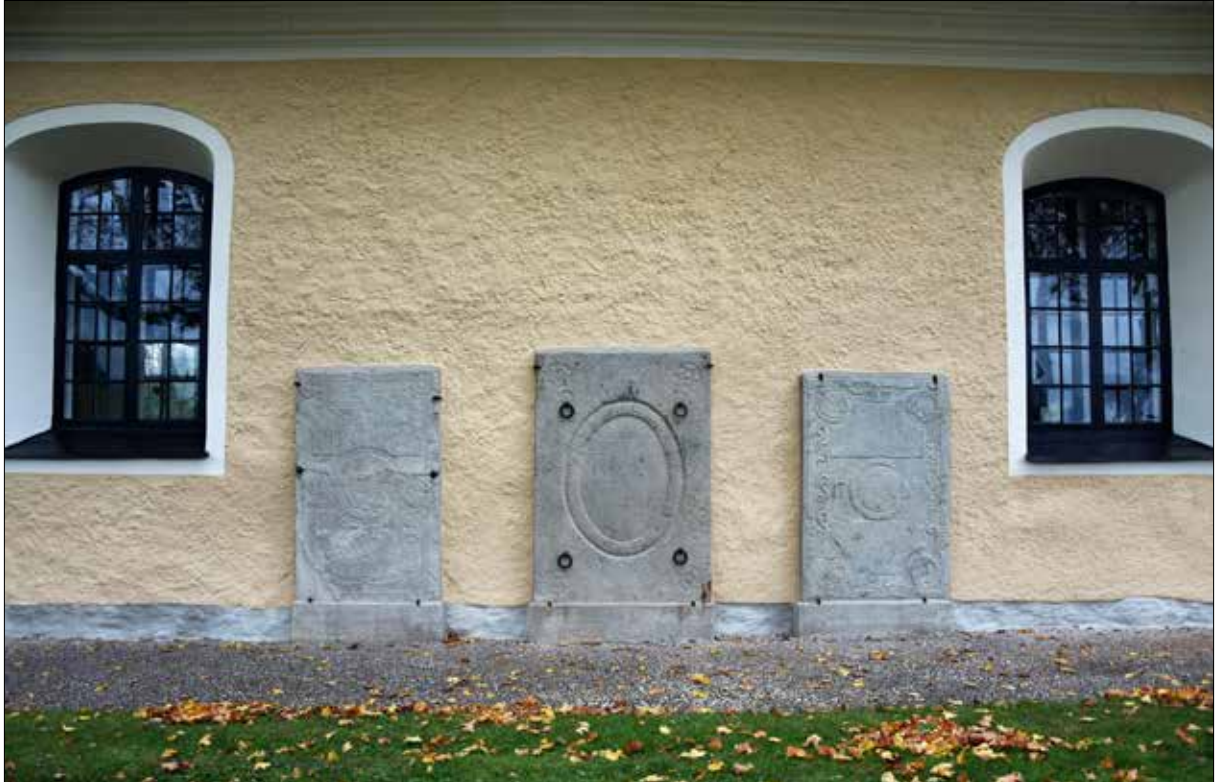
Figur 40. Norra fasaden, jämför med figur 5. Gravbällar har tvättats rena från alger. Kramlor har skrapats rena från rost och målning behandlats med blymönja och svart linoljafärg. Lägg märke till fasad, sockel och takfot. Fönstersnickerier har ojats in, vilket bidrar till ett fint helhetsintryck.

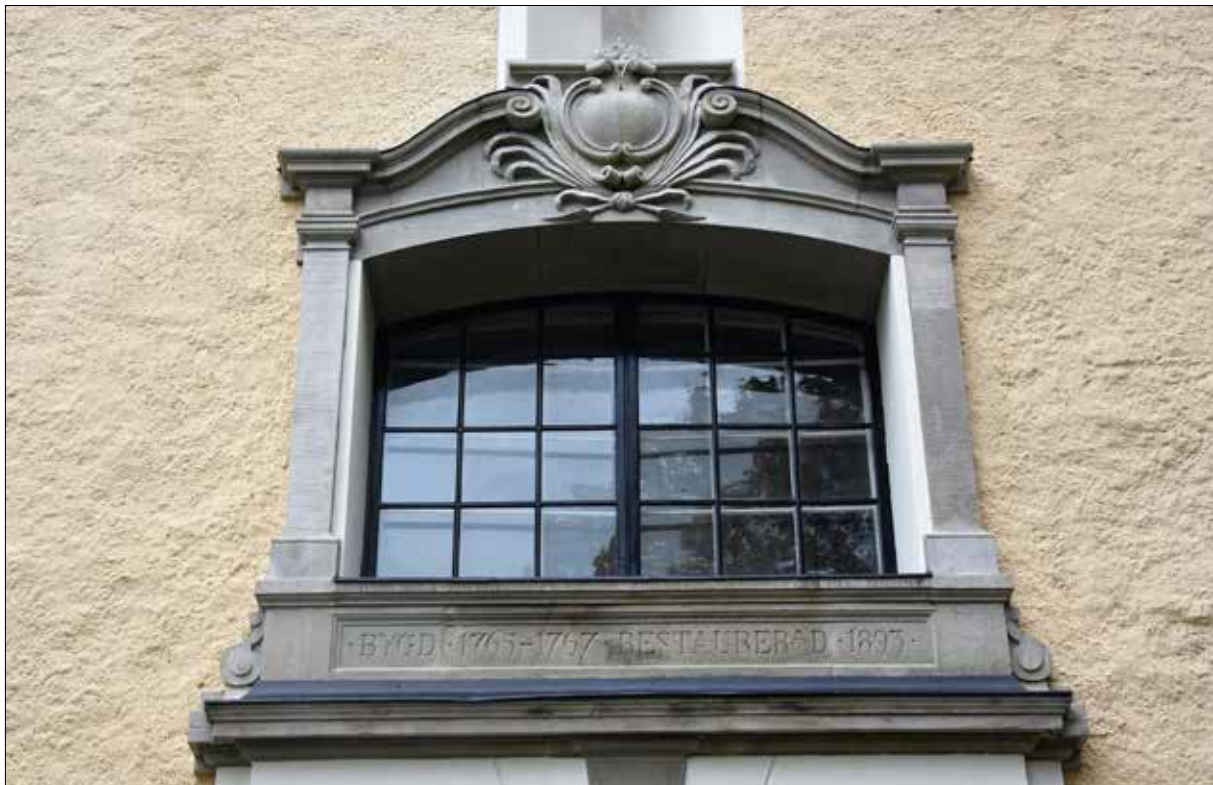
Figur 43. Slutbesiktning, september 2021. Detalj av renoverade stenarbeten ovan västra entrén. Från marken ser man inte tillkomna plåtarbeten.

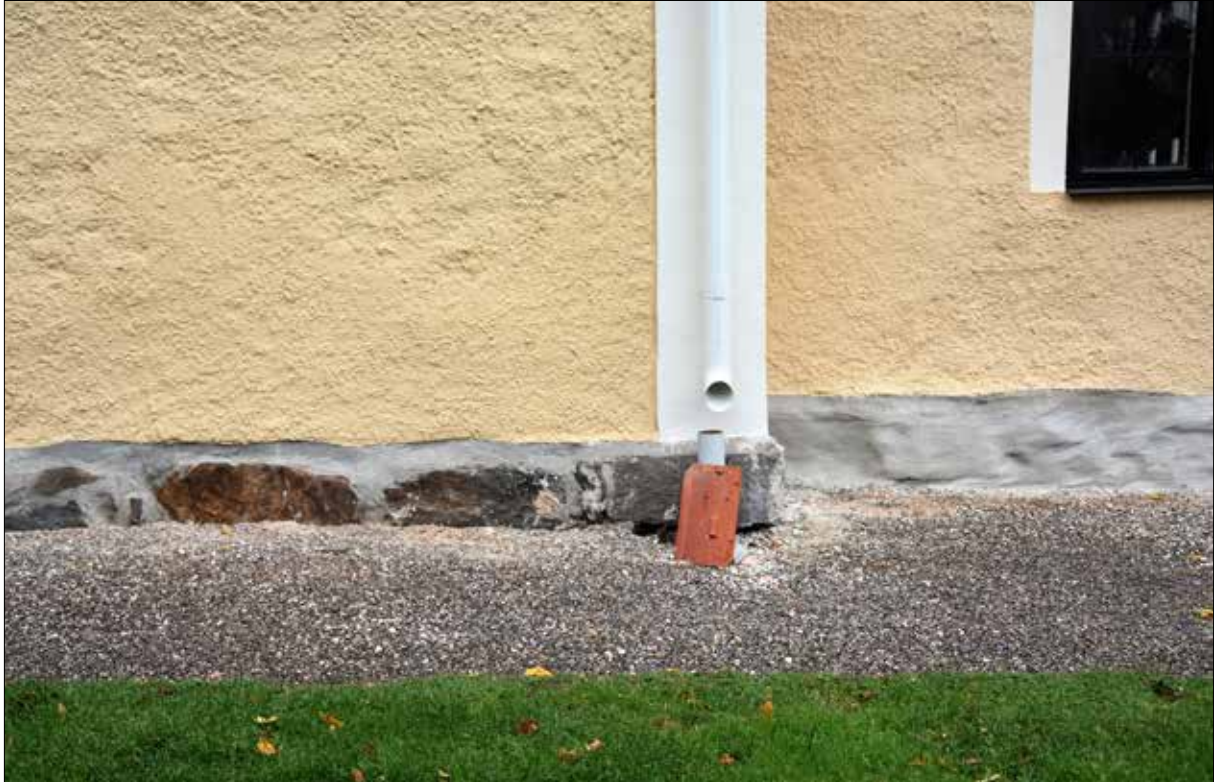
Figur 45. Stuprör ännu inte till belåtenhet, men i övrigt är arbetena godkända. Färgsättningen blev mycket bra.

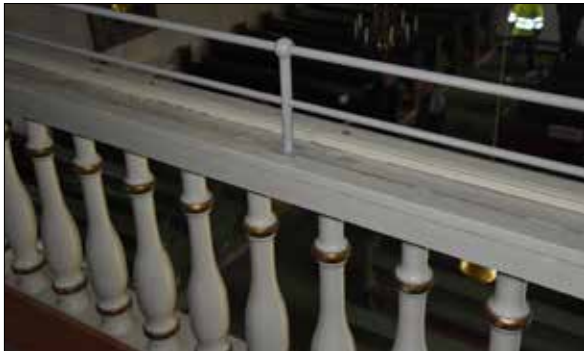
Figur 46. Dragstag ovan läktarräcket målat i grå kulör. Linoljefärg från Engvall o. Claesson, NCS S 2502-Y.

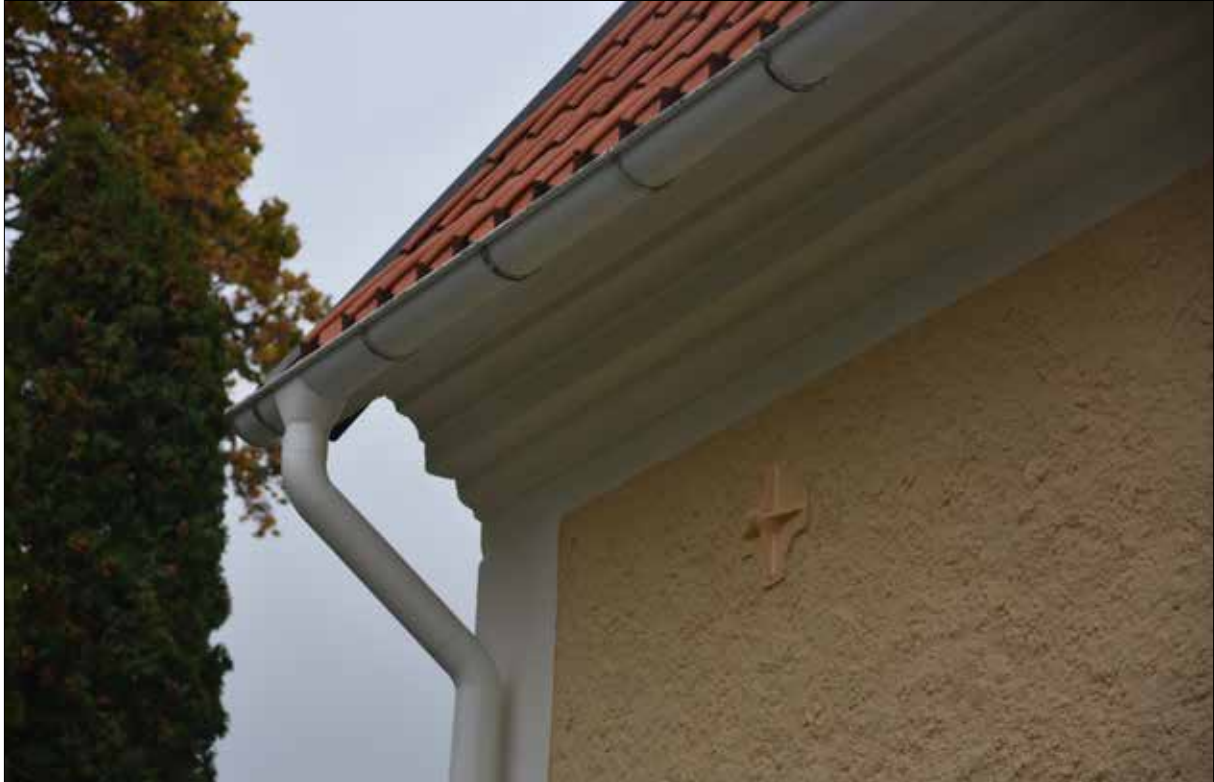
Figur 49. Detalj av dragtagsplatta, takfot och stuprör. Efter målning i kulör NCS S 1020-Y30R är dragtagsplattorna knappt synliga.
