Västerfärnebo kyrka

Renovering av sakristians tak

Antikvarisk medverkan

Färnebo klockargård 2:1
Sala kommun
Västmanlands län

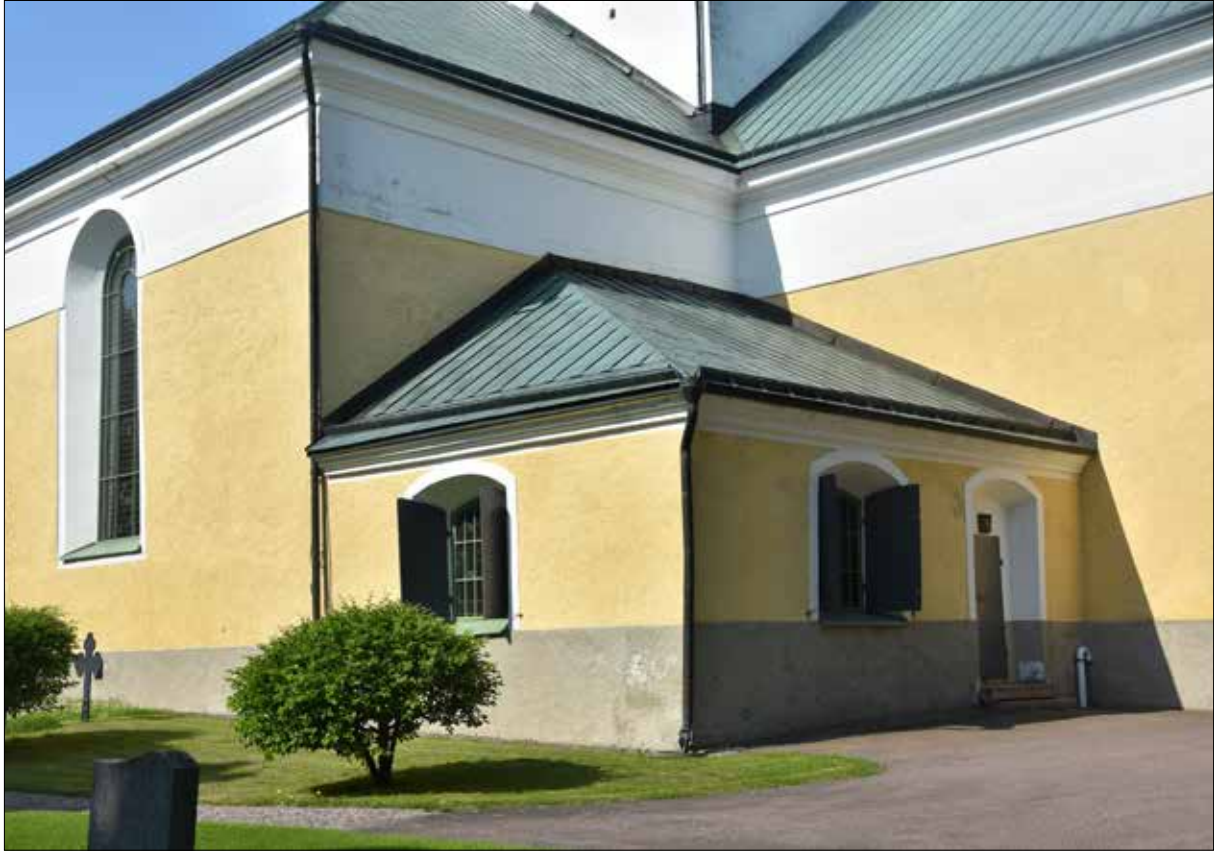
Figur 3. Sakristian som det såg ut vid startmötet i juni 2021.

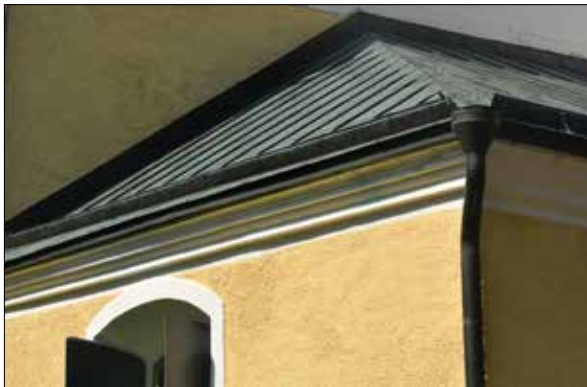
Figur 4. Takfot och fotränna, östra sidan.

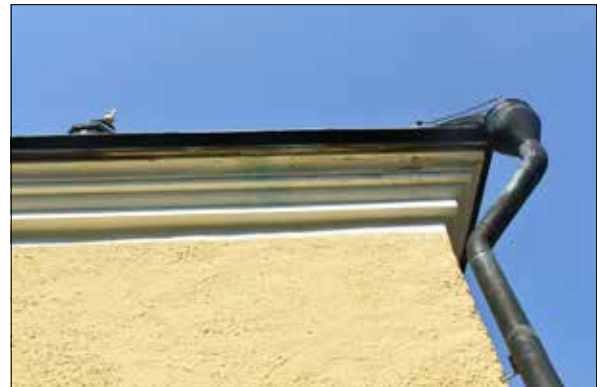
Figur 5. Vattkupa och stuprör, lägg märke till takfoten som uppvisar rinningar.

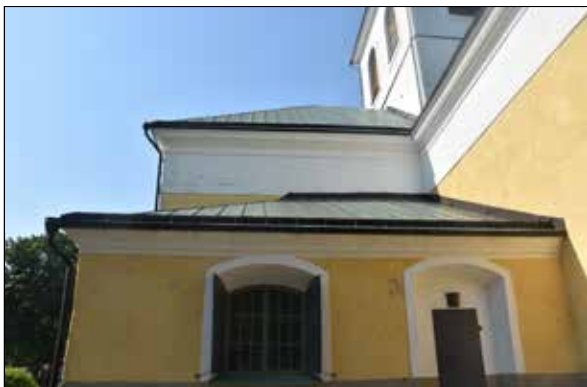
Figur 6. Takets norra sida.

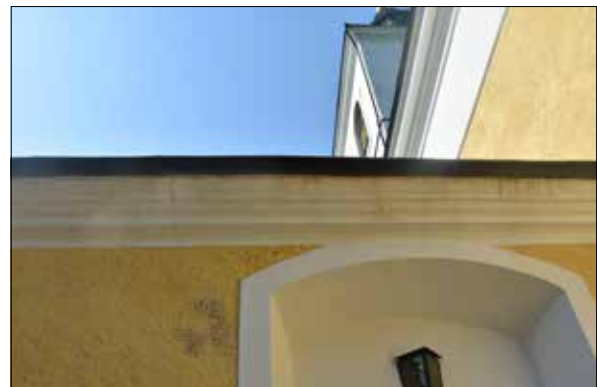
Figur 7. Detalj av rinningar på takfot, norra sidan.

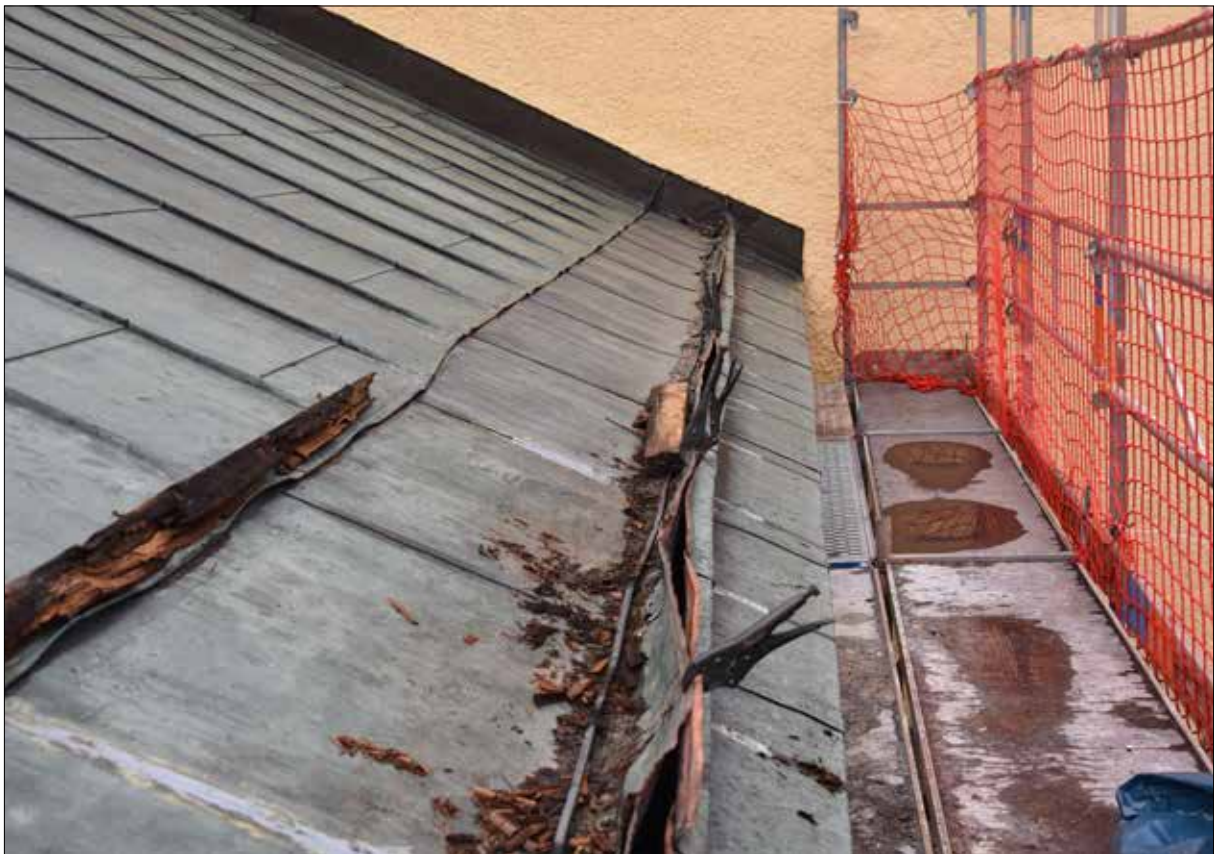
När fotrännan öppnades, visade det sig vara en sprucken fals i rännan. Under rännan låg underlagspapp i bra skick. Det visade sig dock att brädan som förstärker fotrännan bitvis var rötskadad (figur 9, 11 och 12). Vidare upptäcktes att någon i ett tidigare skede försökt täta rännan med någon form av glasfiberspäckel på några av takplåtens falsar. Spacket har avlägsnats i den mån detta var möjligt och lagningar har genomförts genom lödning. Fotrännans konsoler har tillkommit senare och var monterade med modern stjärnskruv, dessa har nu bytts ut. En konsol var trasig och har ersatts.

Figur 9. Här ses murkena brädor som påträffades vid öppning. Två brädor har bytts ut.

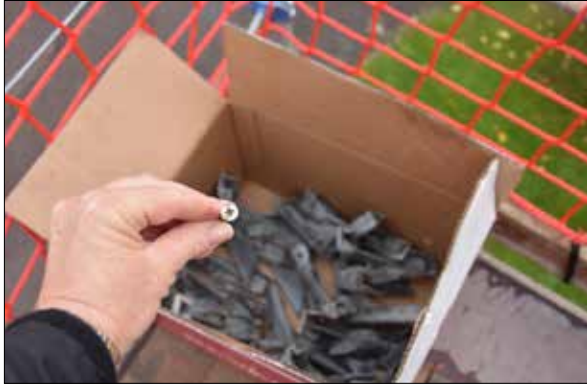
Figur 10. Ståldrännan på den norra sidan stöddes av konsoler. Dessa var fastskruvade med moderna skruvar.

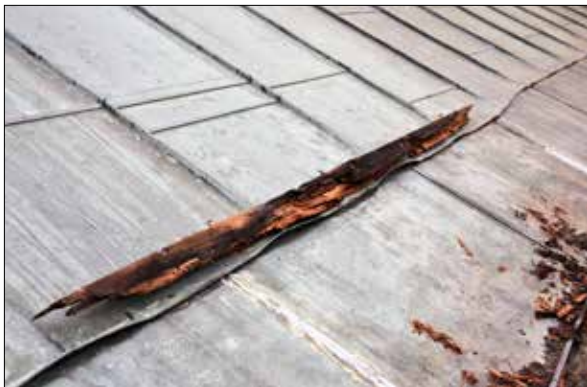
Figur 11. Detalj av rötskadad bräda.

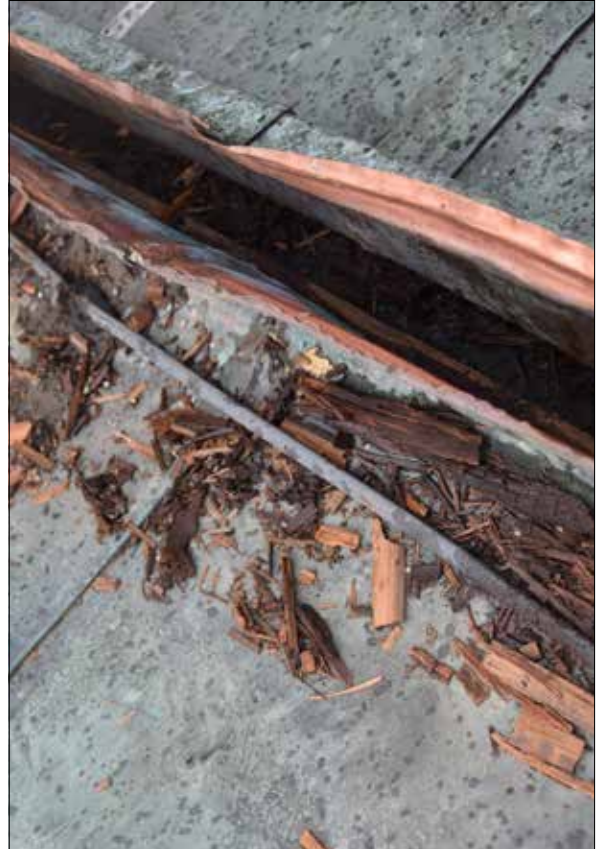
Figur 12. Ett försök att kika in under plåten.

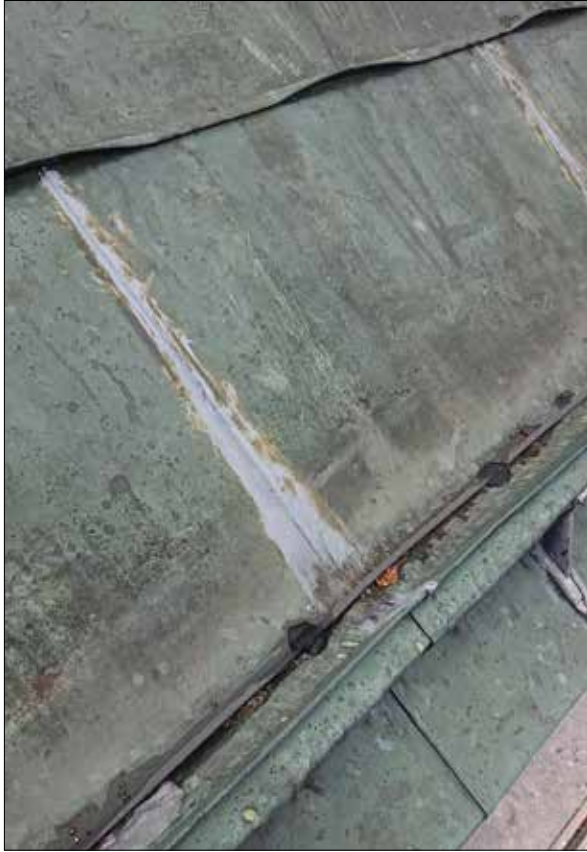
Figur 14. Tidigare lagning.

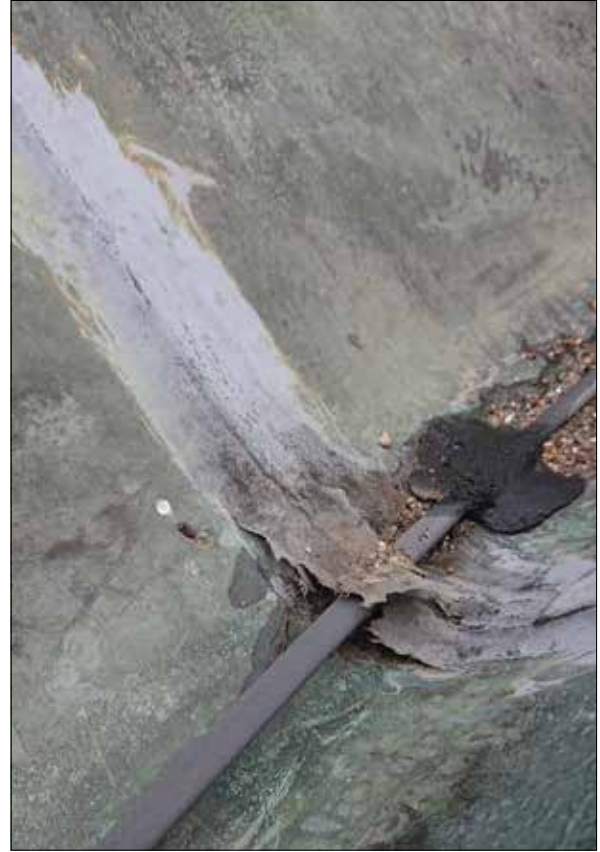
Figur 15. Detalj av dåligt utförda lagningar med någon typ av spackel.

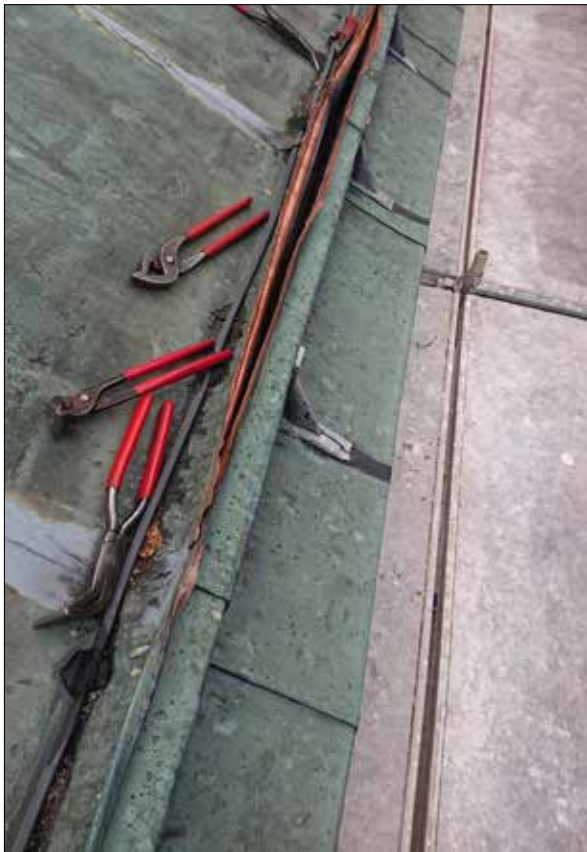
Figur 16. Vid öppning påträffades rötskadad bräda.

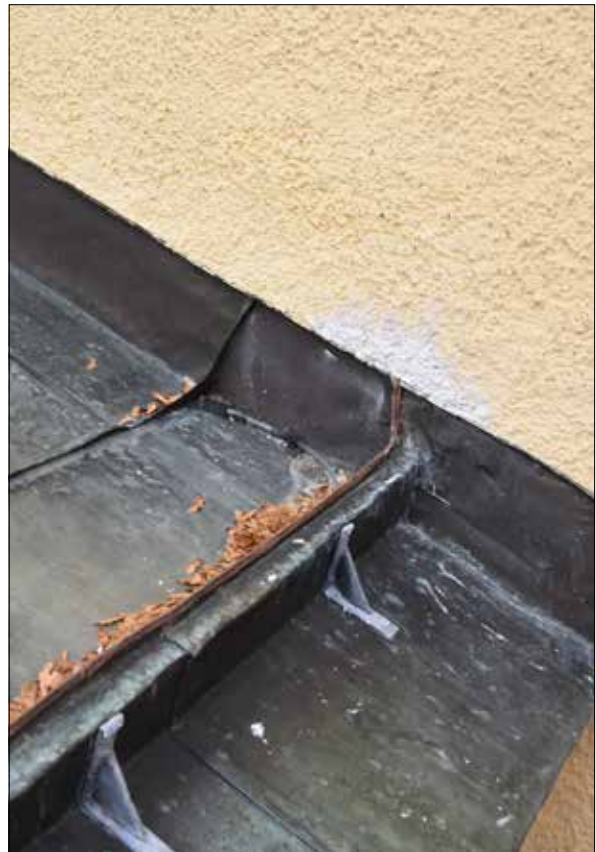
Vid slutbesiktning konstaterades det att putsen skadats lite på kyrkans fasad. Detta kommer att åtgärdas nästa år.

Figur 21. Slutbesiktning den 21 oktober 2021. Putsen har blivit lite skadad i samband med åtgärder.

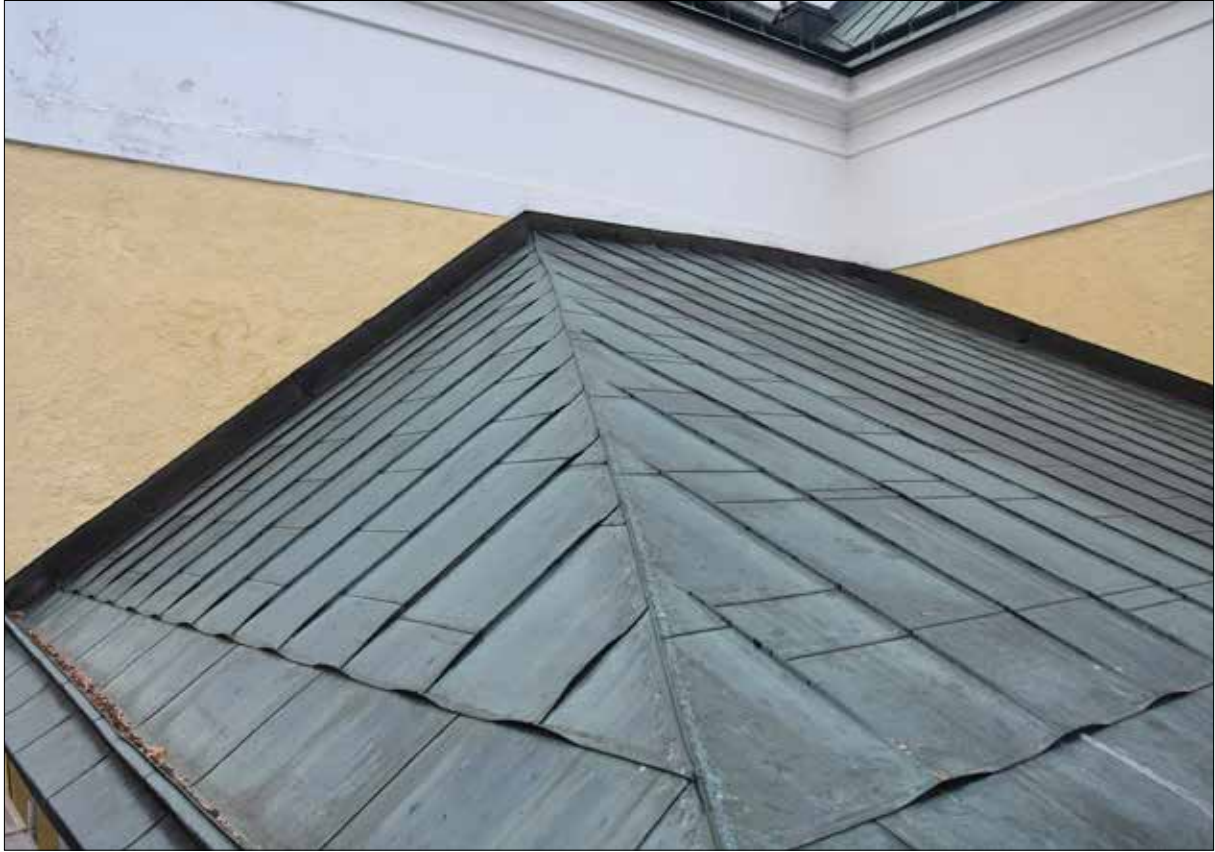
Figur 22. Utblick över taket vid slutbesiktning i oktober 2021. Plåten sluter nu bättre mot fasaden och öppna falsar har tillslutits.

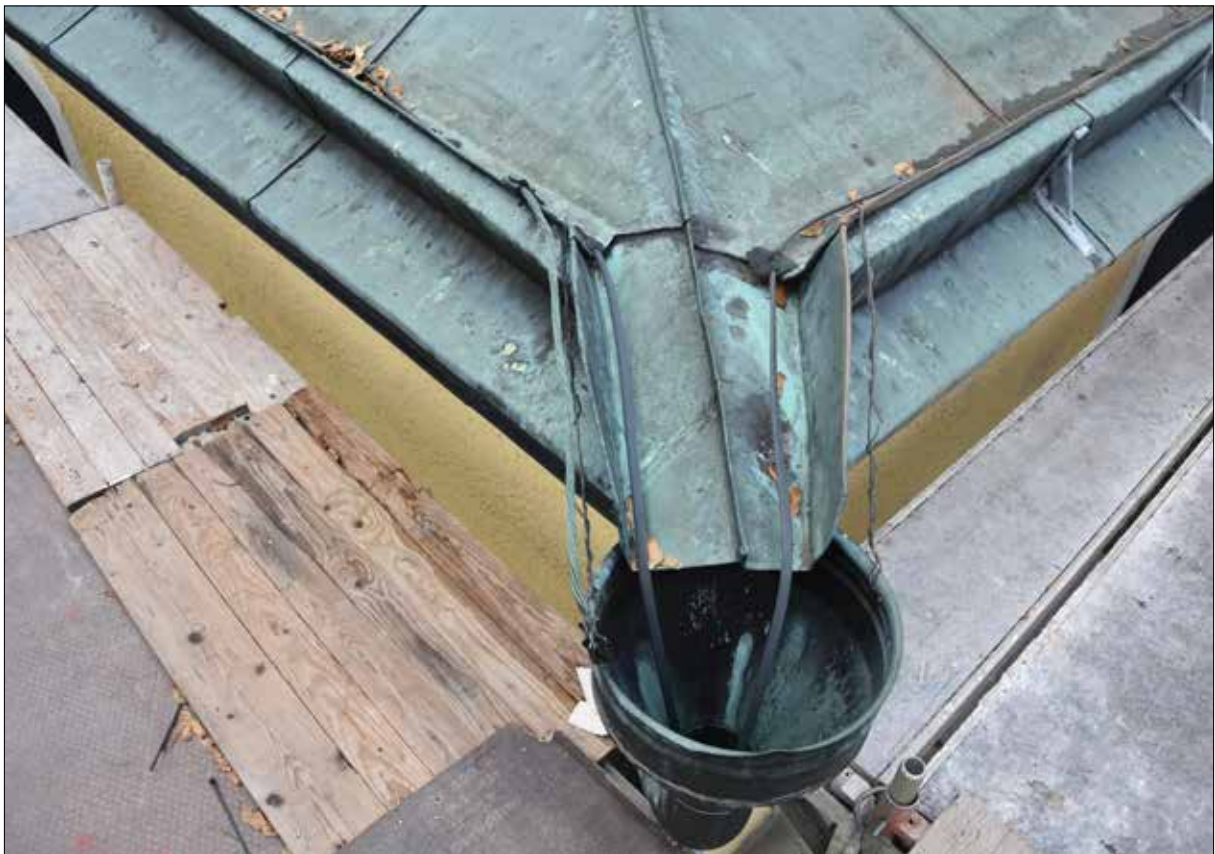
Figur 23. Detalj av vattkenpa efter justering.

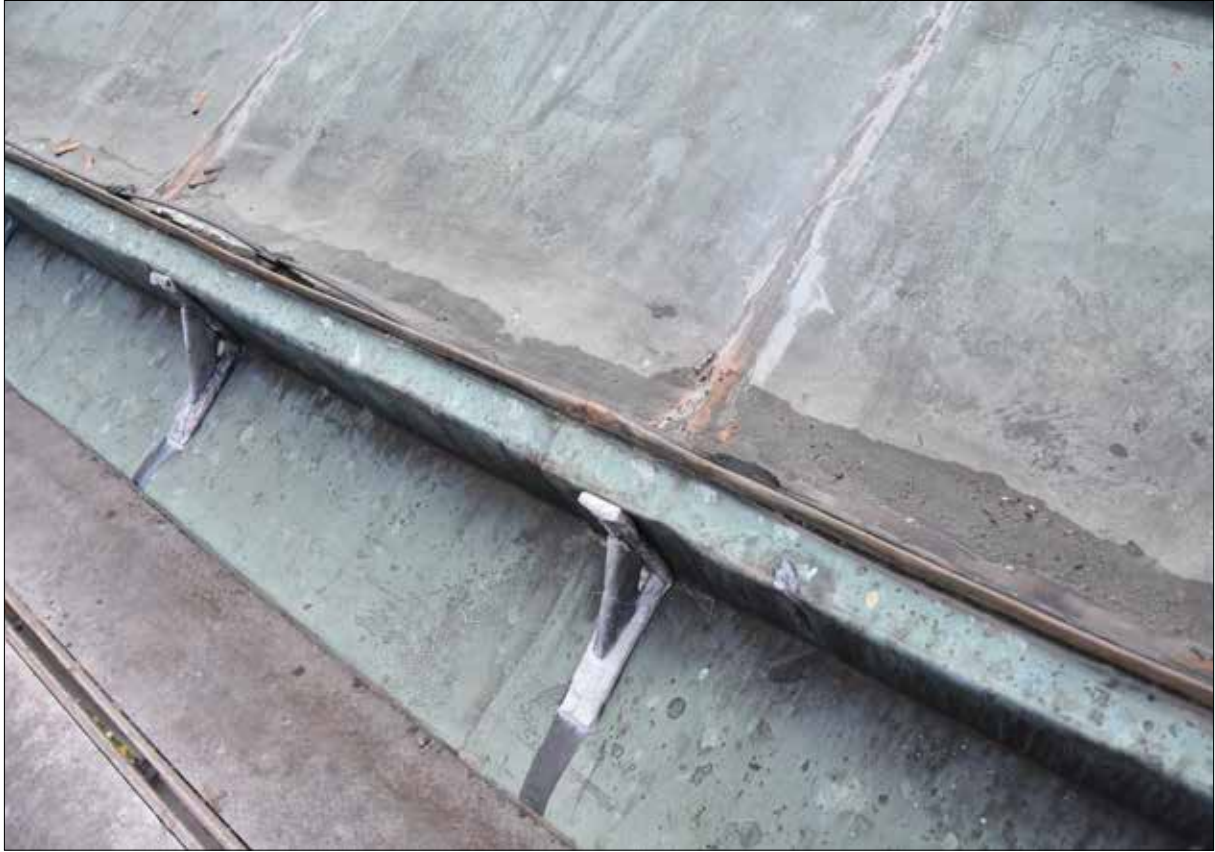
Figur 24. Detalj av lödning och konsoler åter på plats. En konsol har bytts ut och sex nya kopparspikar har tillkommit vid renovering.
