Björkö-Arholma kyrka

Renovering av klockstapel

Antikvarisk medverkan

Marum 2:11
Norrälje kommun
Stockholms län

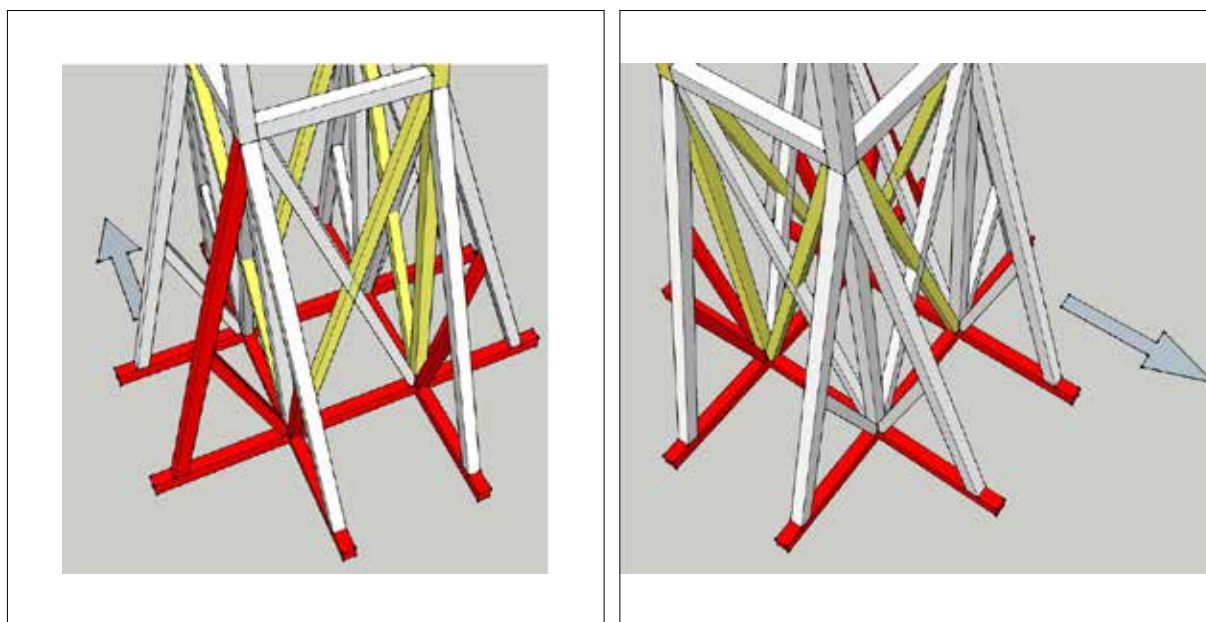
Figur 5–6. Bjerking's åtgärdsförslag. Röda partier byts i sin helhet och gula partier byts nertill. Pilen visar riktning mot kyrkan.

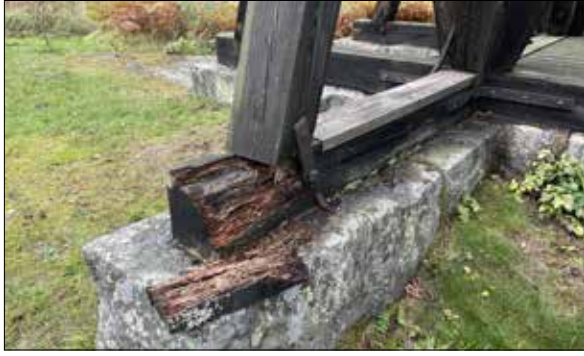
Klockstapeln var hösten 2020 i mycket dåligt skick, trots renoveringen 2003. Stommens nedre del hade kraftiga rötskador. Klockstapeln var i så dåligt skick att utbyte av hela och delar av rötskadade konstruktionsdelar behövde bytas mot nytt virke. Renoveringen föranleddes av en skaderapport med åtgärdsförslag framtagen av Bjerking i samarbete med Nordsjö Bygghantverk daterad 2020-09-11. I Bjerking's åtgärdsförslag föreslogs att syllarnas översidor och ändträ skulle kläs med plåt och att snedsträvornas översidor skulle täckas av brädor., vilket avstyrktes i antikvariskt utlåtande daterat 2020-10-27. Länsstyrelsen bedömde att renoveringen var väl motiverad och nödvändig för klockstapelns fortsatta bevarande, men avstyrkte inklädnad med plåt och brädor.

Figur 7. Detalj av rötskadad syll före renovering, oktober 2021.

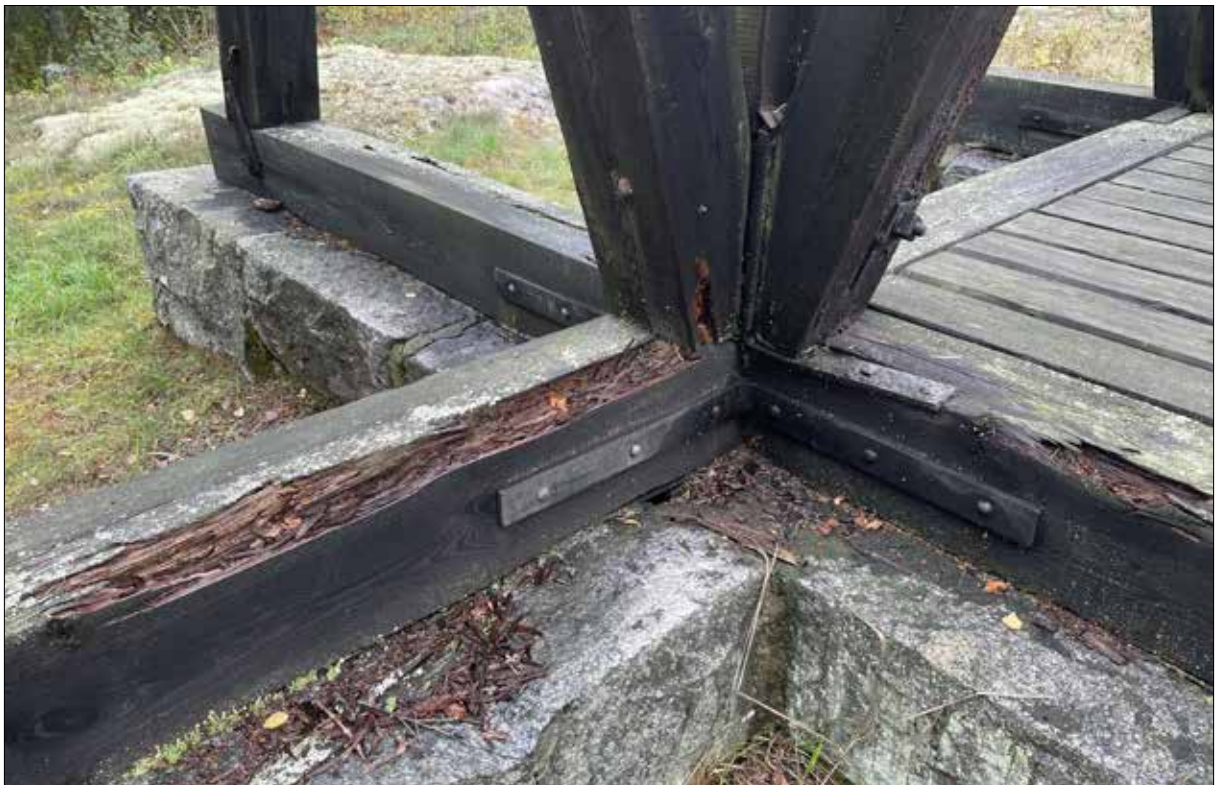
Figur 10. Före renovering, syllstockar behöver bytas helt.

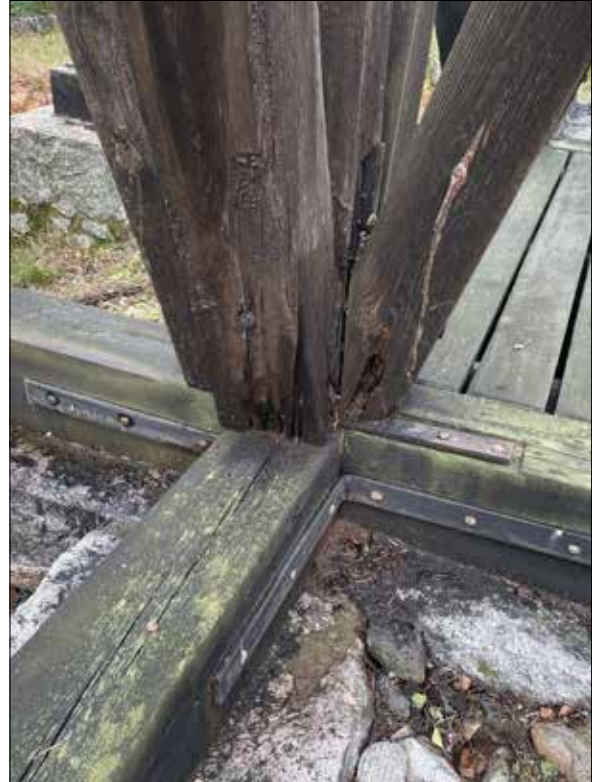
Figur 13. Detalj av mittstolpe före renovering.

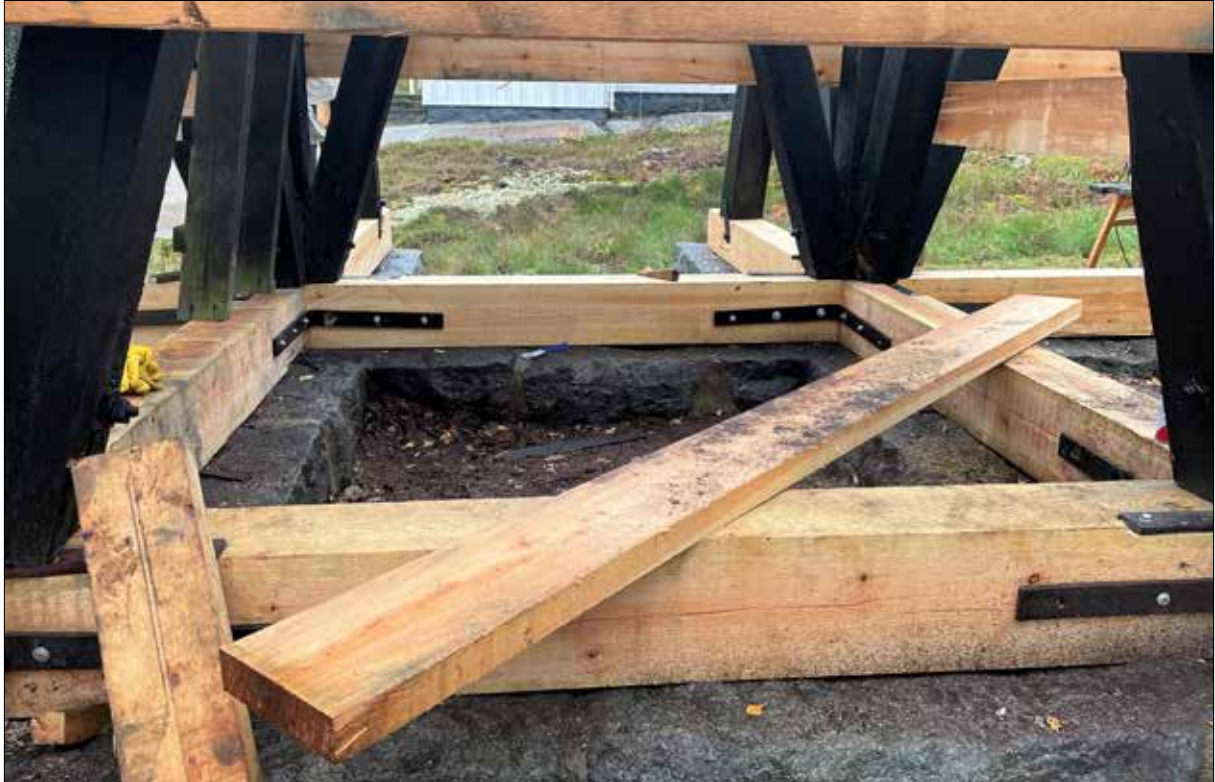
Figur 15. Andra byggmötet den 20 oktober. Utsikt mot öster. Syllarna utbytta och stenbällar rengjorda.

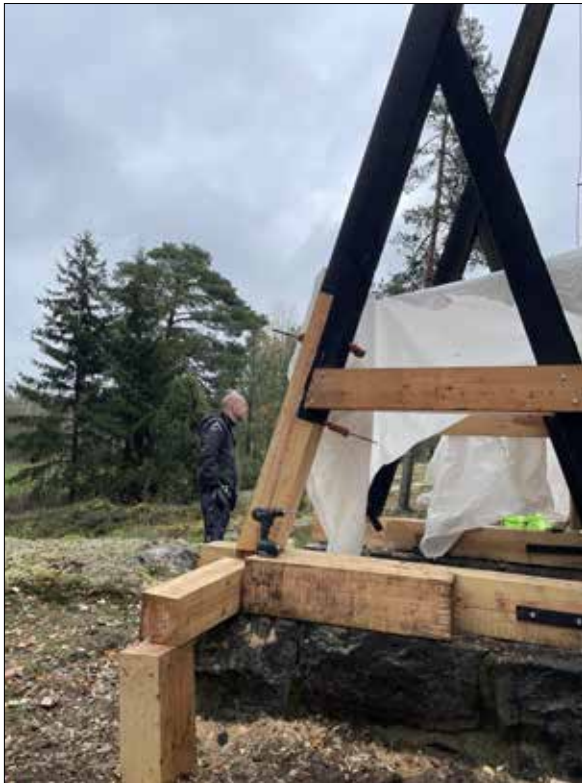
Figur 16. Utsikt mot nordöst. Peter Lindgren kontrollerar genomfört arbete.

Renoveringen har följt Bjerking's åtgärdsförslag med undantag av intäckningen med plåt och brädor samt att en utvändig snedsträva inte behövde bytas helt utan bara ilagas (figur 16). Vid slutbesiktningen var klockstapeln ännu inte tjärstruken. Den första strykningen gjordes i slutet av november 2021 och besiktigades av Peter Lindgren. Klockstapeln kommer att tjärstrykas tre gånger. Nordins Byggnadsvård rekommenderar också att syllstockarna tjärstryks en gång per år de första fem åren. Tjäran som använts är Claesson's furutjära, klass A (figur 32). Roslagens östra pastorat kommer att lägga in åtgärden med tjärningen i kyrkans vård- och underhållsplan, med påminnelse, så att det inte glöms bort.

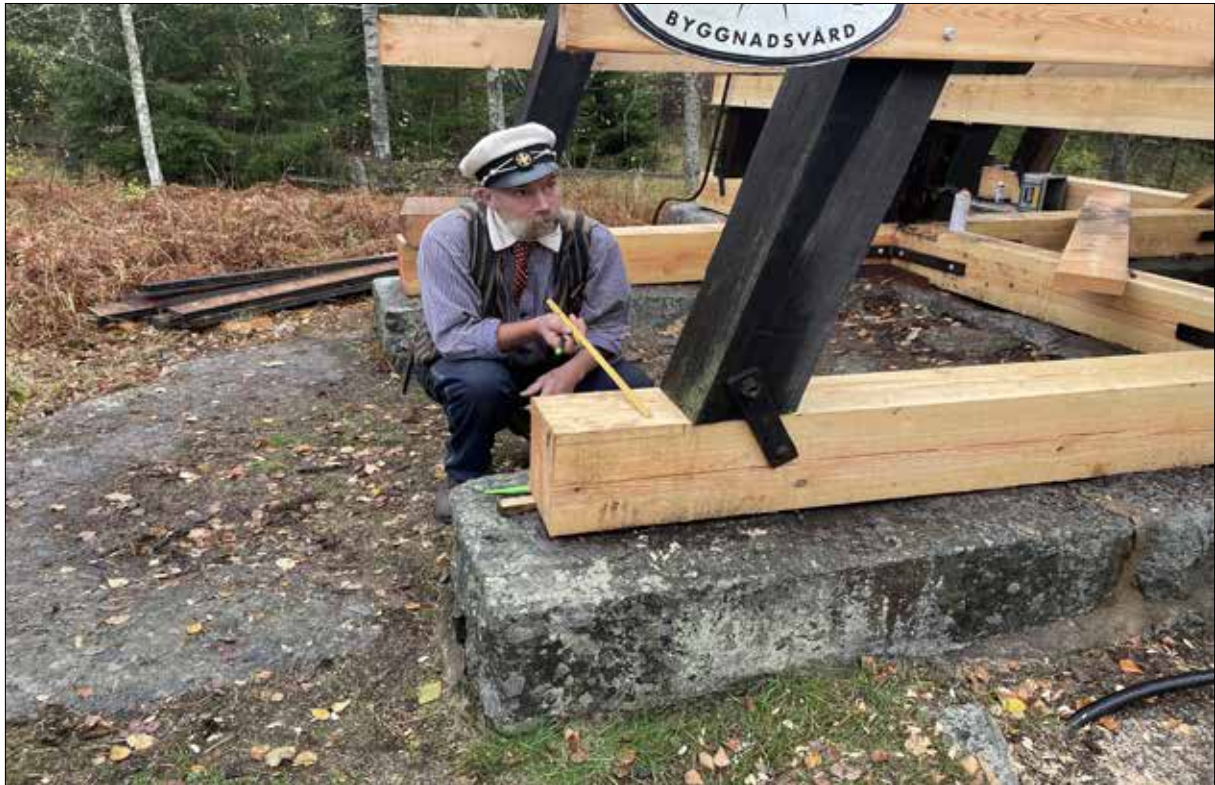
Figur 20. Syllstockarnas utseende diskuteras. Beslut tas om att fasa av kanterna för bättre vattenavrinning.

Vid det andra byggmötet den 20 oktober anslöt Norrtälje Tidning som skrev ett reportage om renoveringen ("Klockstapeln på Björkö renoveras i gammal anda", 2021-09-29). Under arbetets gång har syllstockarnas utseende diskuterats och beslut togs om att fasa av kanterna på syllarnas ovansida för att bättre vattenavrinning (figur 20). Vidare beslutades att inte använda tjärpapp mellan syllstockar och sten. Nordin Byggnadsvård har också jämnat ut håligheter i stensockeln där vattensamlingar funnits i anslutning till syllstockarna. Vid slutbesiktningen den 24 november konstaterades att resultatet blev mycket bra.

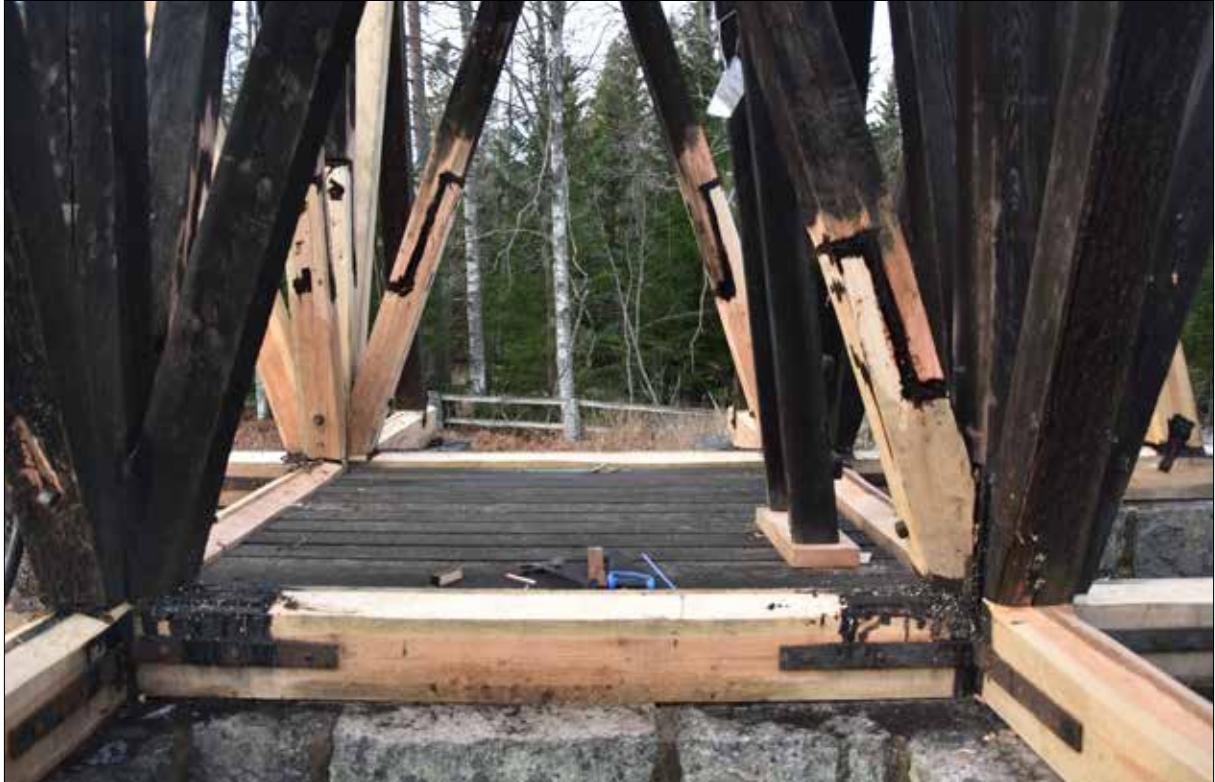
Figur 25. Utsikt mot väster. Timmerlagningar och skarvar har tjärstrykts.

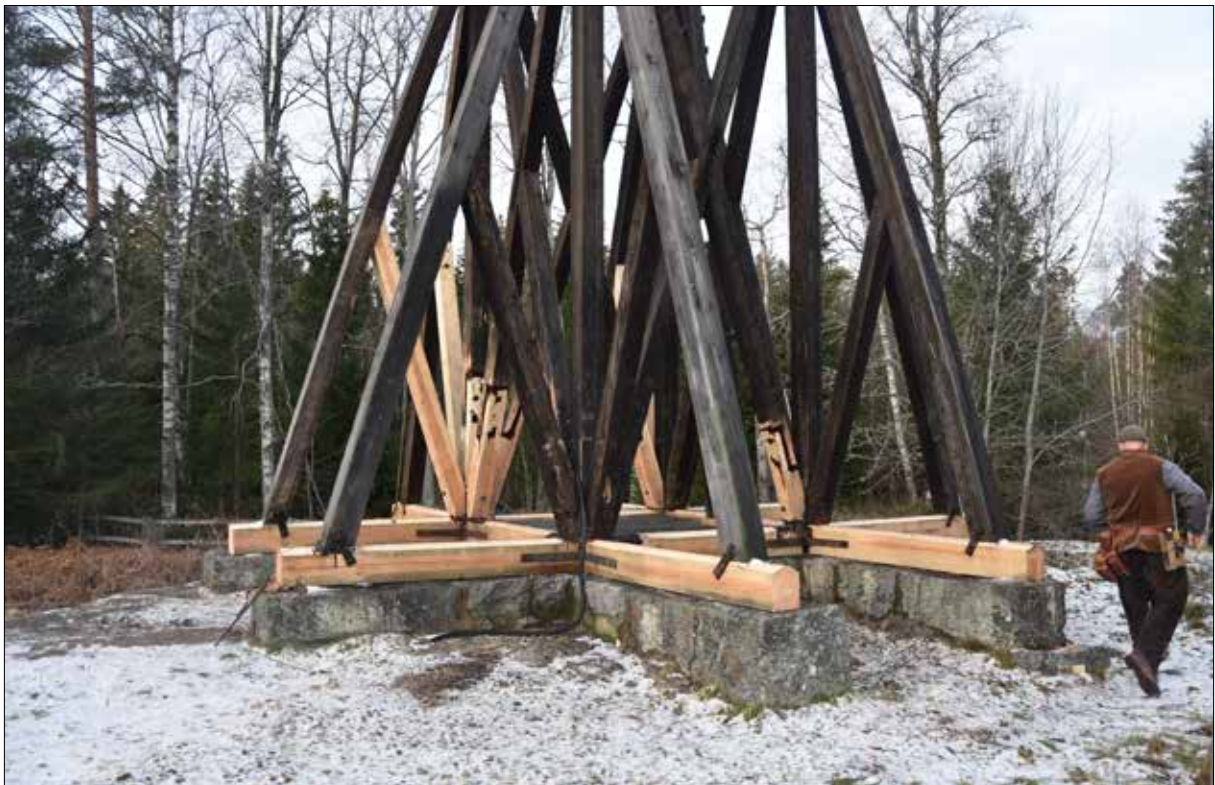
Figur 26. Utsikt mot nordväst. Här ses vilka delar som bytts ut.

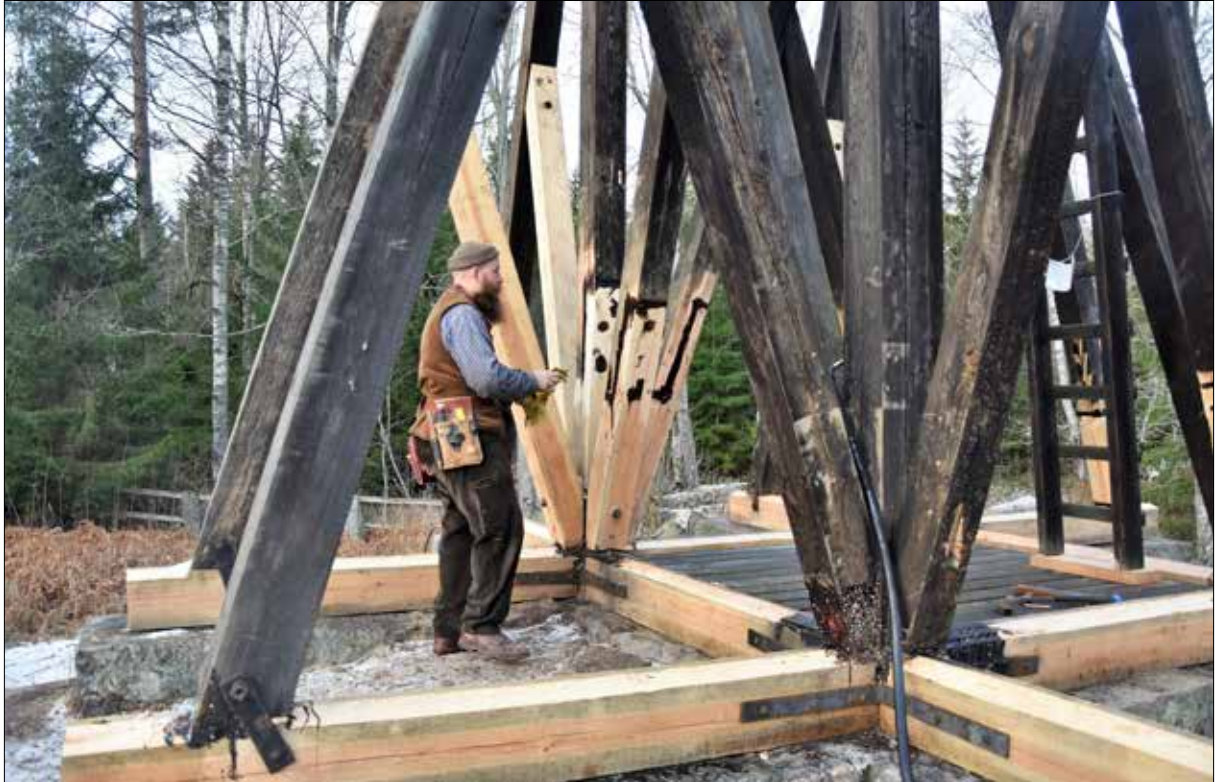
Figur 29. Utsikt mot väster. Detalj av timmerlagningarna som tjärstruktits. Alexander Nordin i bild.

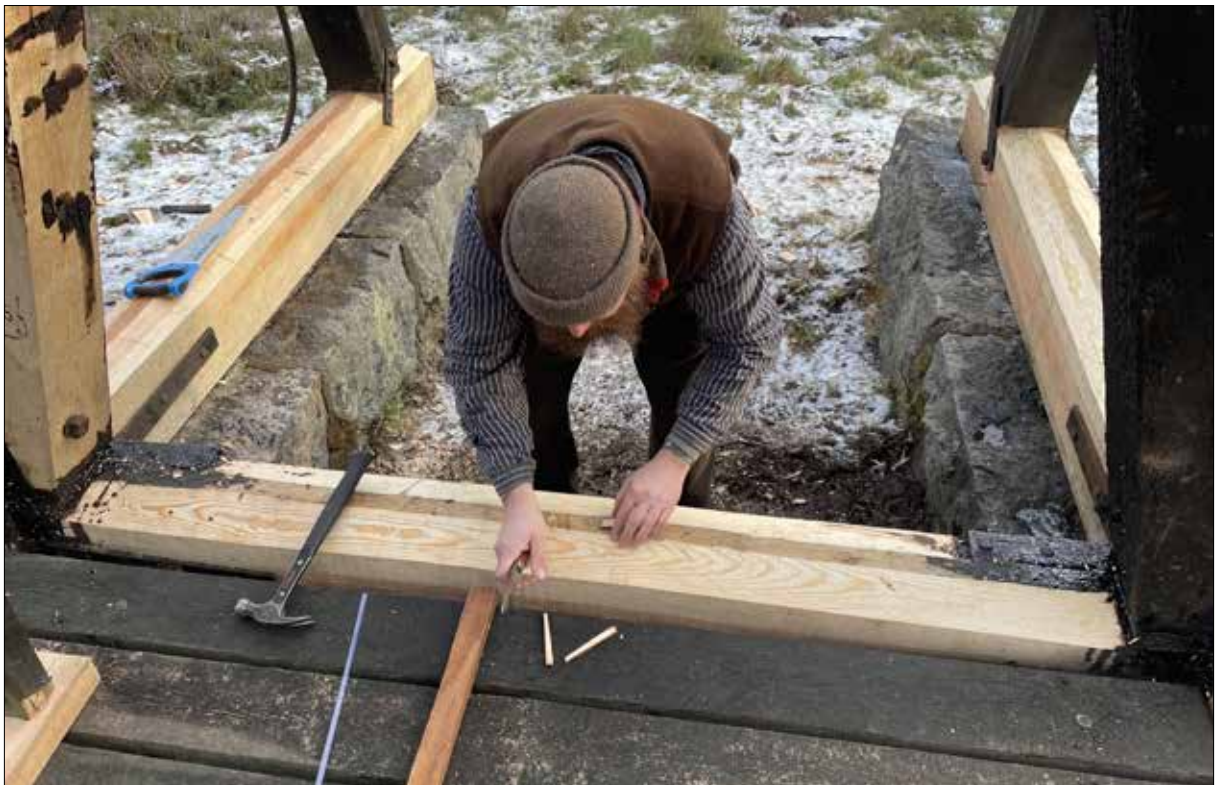
Figur 30. Lagning av små hål som uppstått. Alexander Nordin i bild.

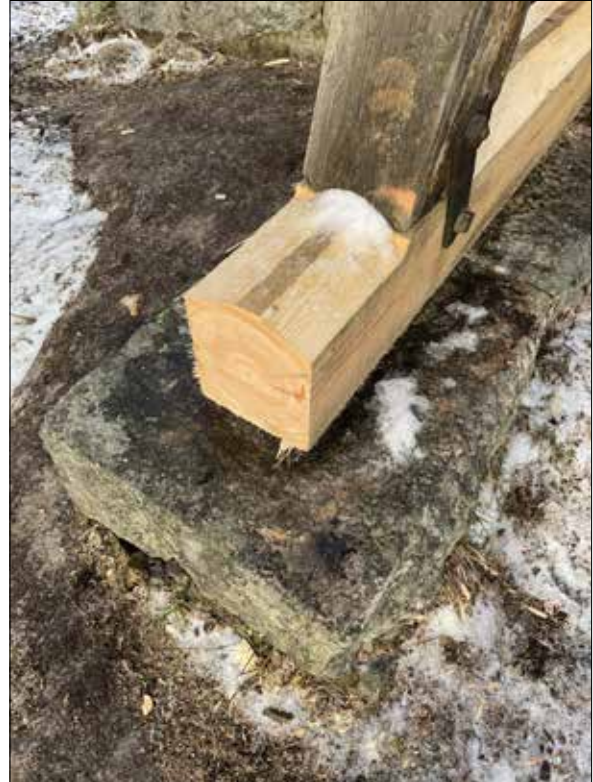
Figur 33. Avfasad sylstock före tjärstrykning.
