# Vätö kyrka

Omläggning av spån på långhusets norra tak  
samt montering av nockräcke och förankringsöglor

**Antikvarisk medverkan**

Vätö prästgård 4:1  
Norrälje kommun  
Stockholms län

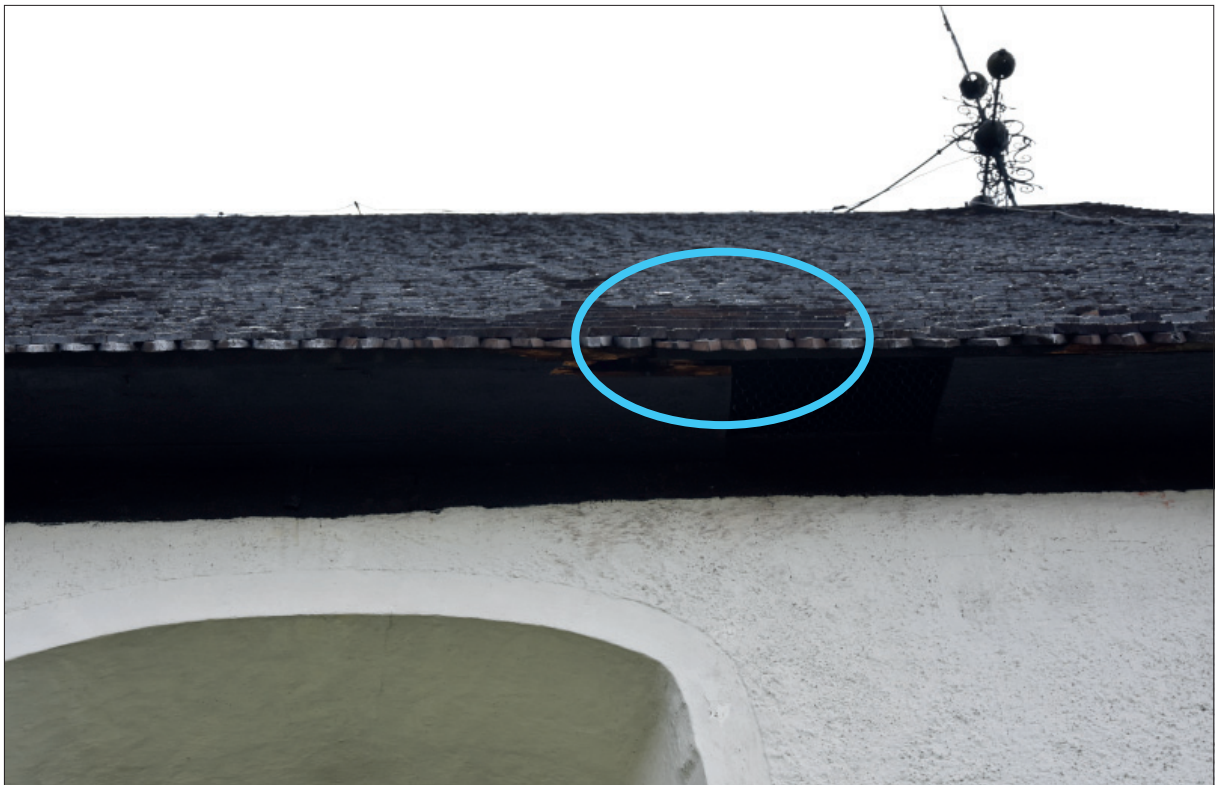
*Figur 4. Detalj av takfot, hösten 2020. Den blå markeringen visar att takfoten har öppna hål samt att del av takfoten är rötdad.*

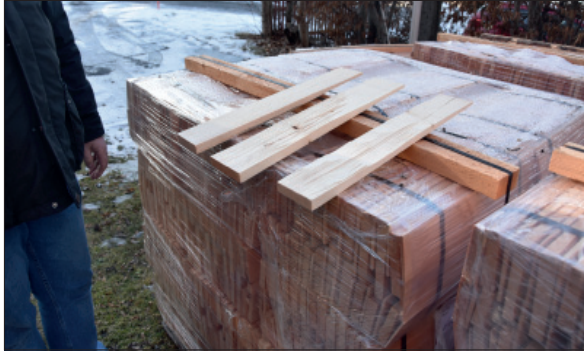
Figur 10. Alla spån under 15 mm sorteras bort.

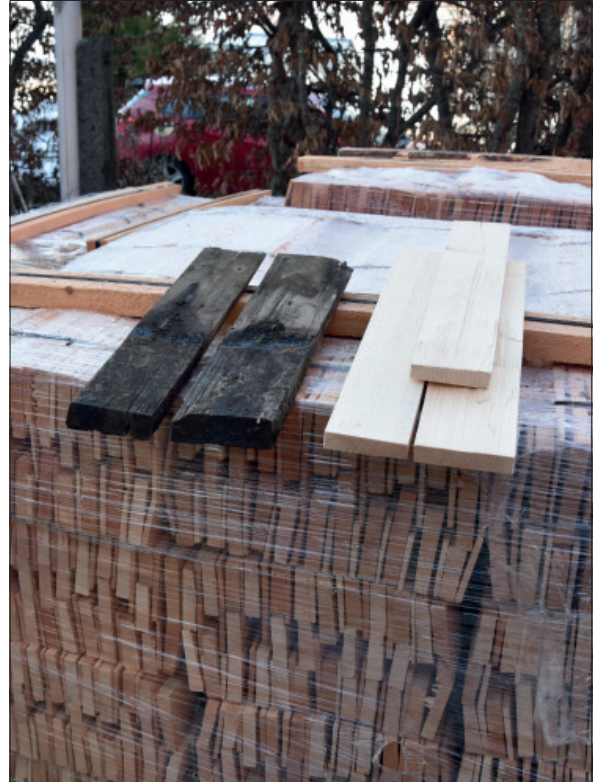
Figur 12. Avvikelse i utseende noteras. De äldre spånen har en avfasad avslutning.

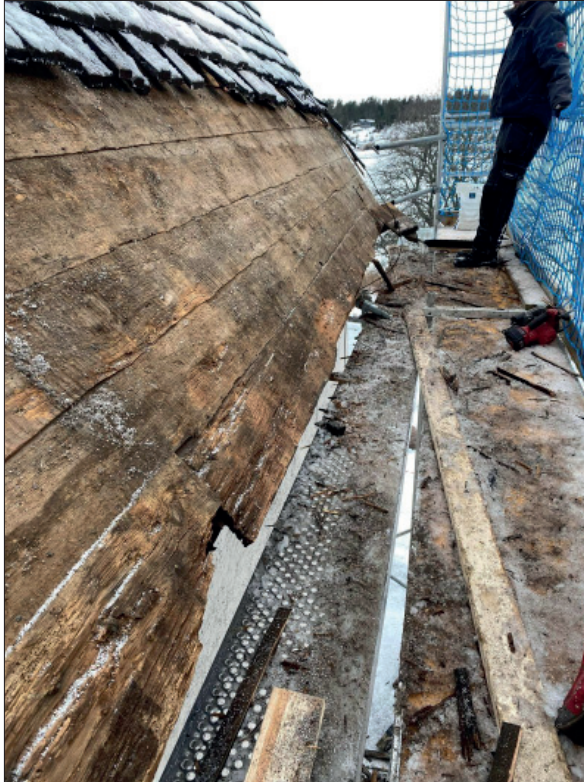
Figur 14. Skadad takfotsbräda. Kyrktak AB:s egen dokumentation.

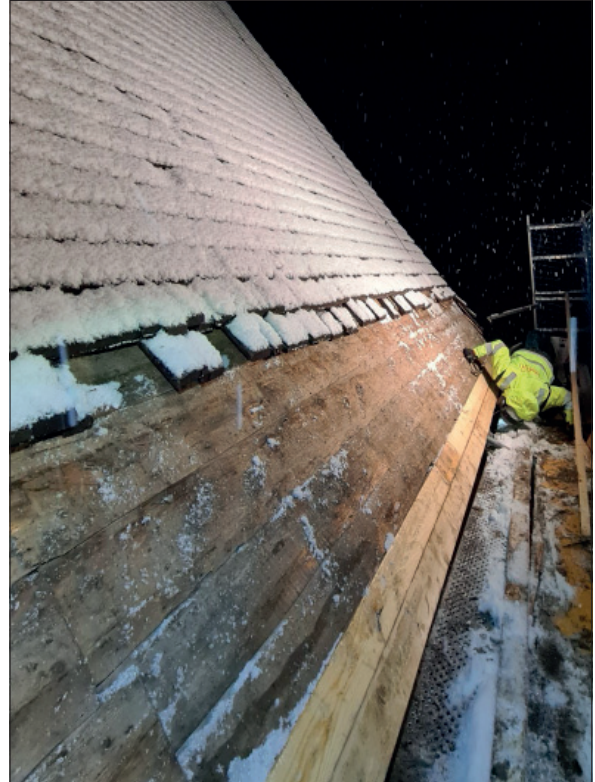
Figur 17. Lagad. Kyrktak AB:s egen dokumentation.

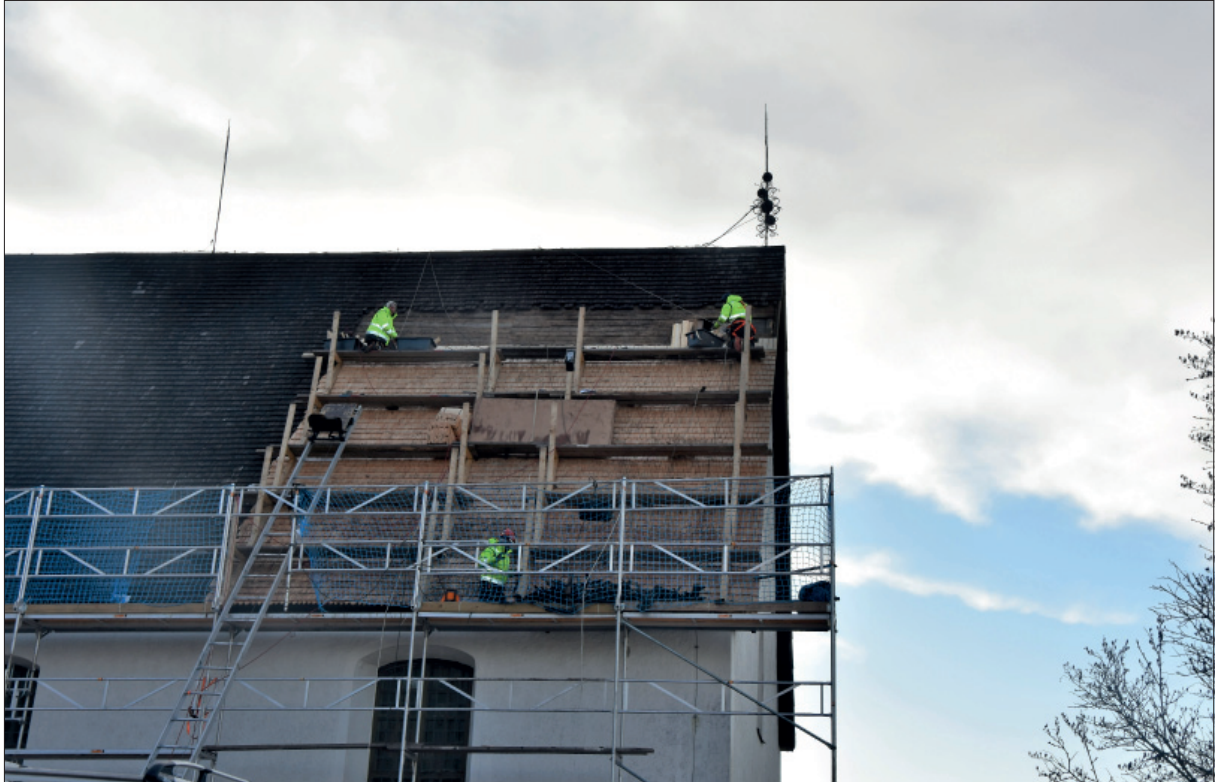
*Figur 19. Arbete pågår med lagning av bärläkt.*

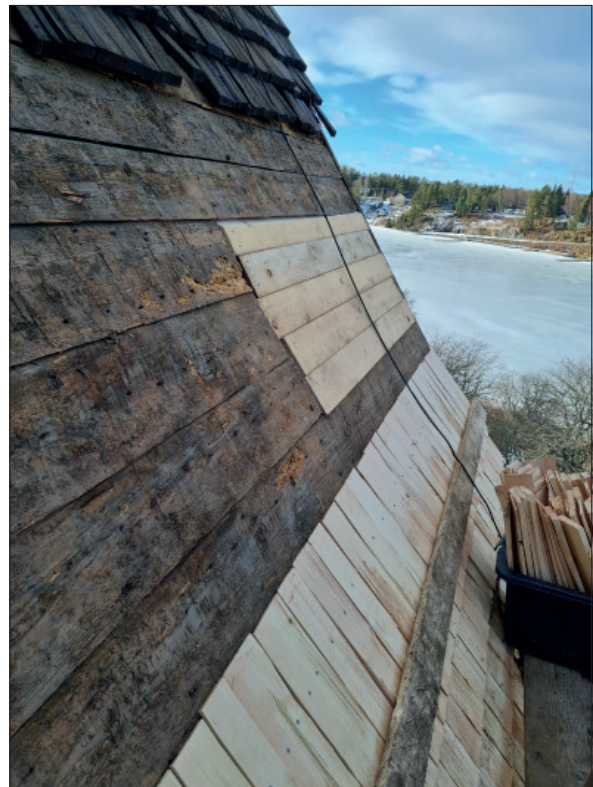
*Figur 21. Detalj av lagad läkt. Kyrktak AB:s egen dokumentation.*

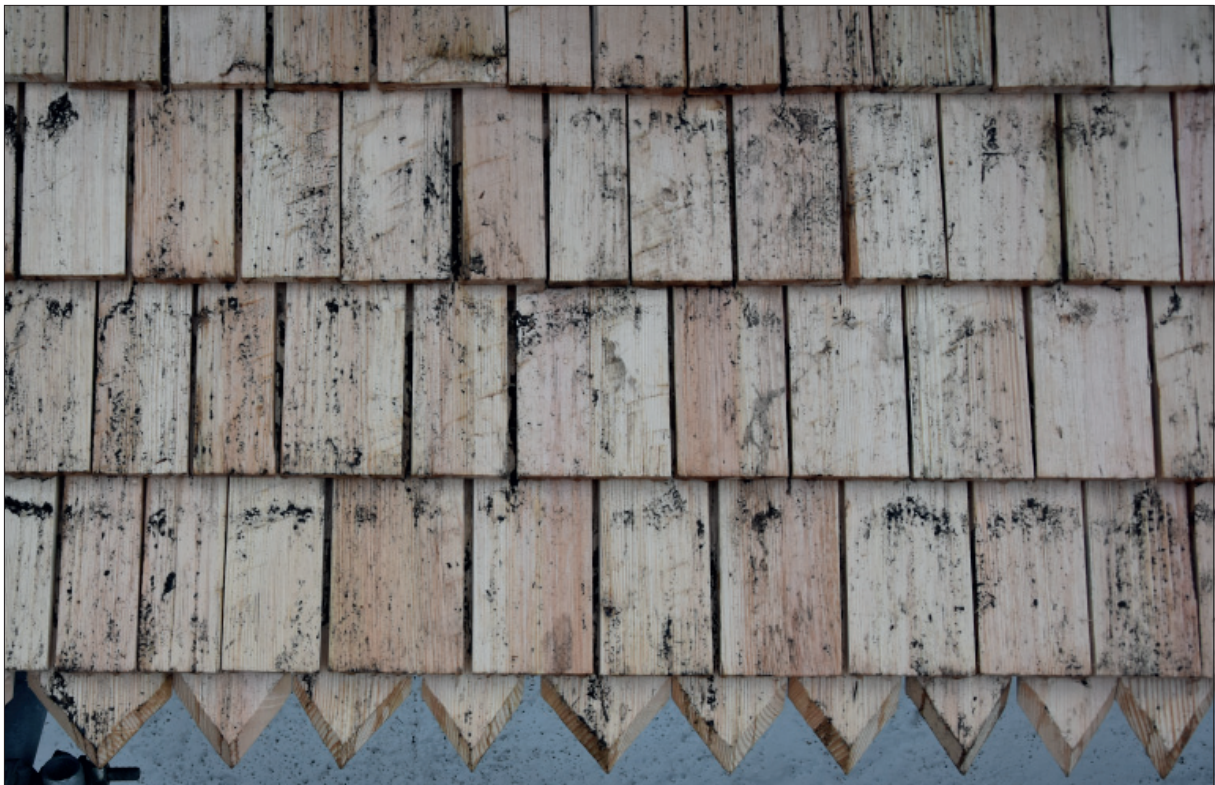
*Figur 29. Detalj av takspån. Arbetet ser mycket bra ut med mellanrum mellan varje spån och snygg avslutning.*

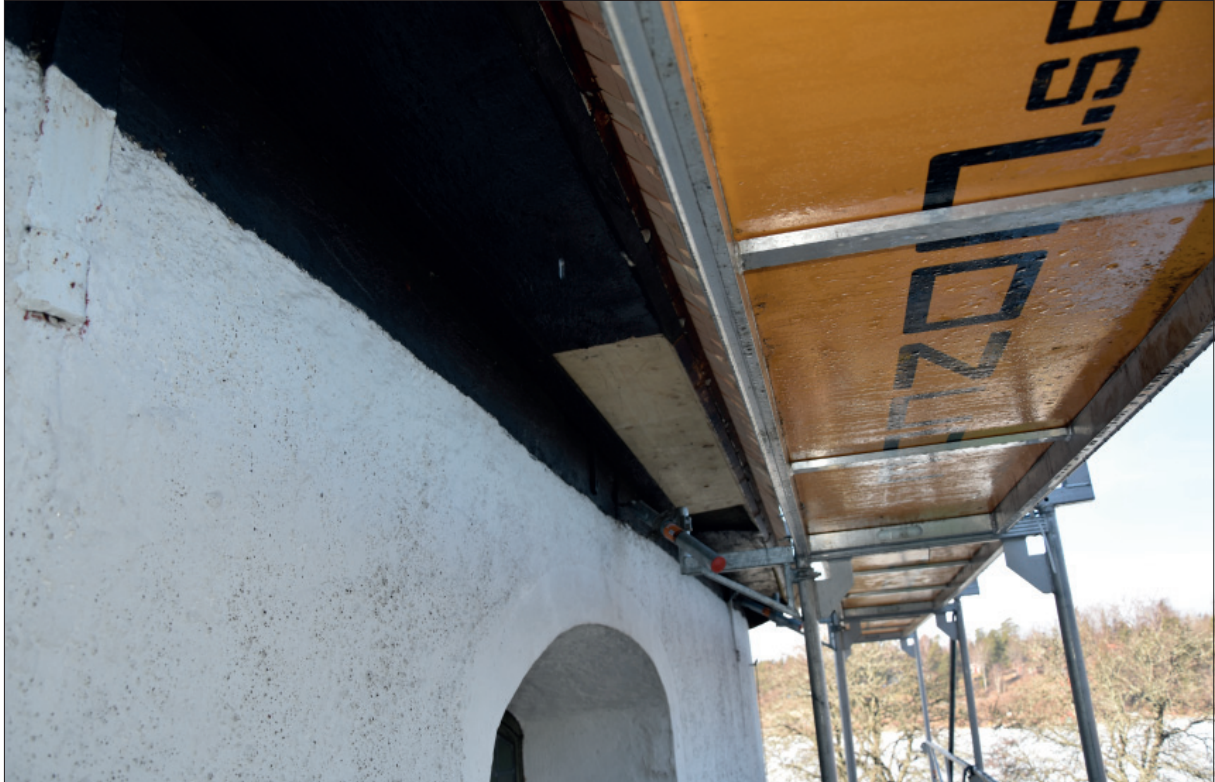
*Figur 34. Lagad takfot före tjärning.*

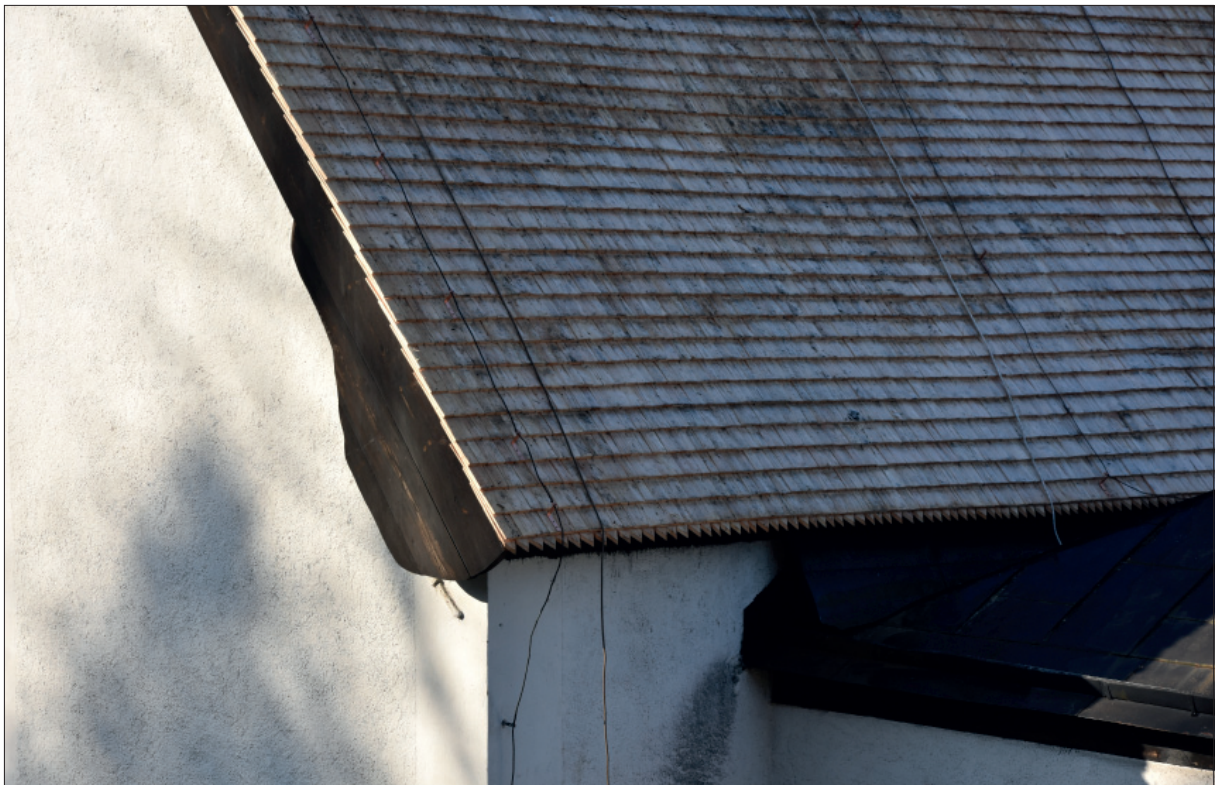
*Figur 37. Spånens överhäng mot vindskivan är mindre än på södra takfallet, vilket är svårt att fånga på bild.*

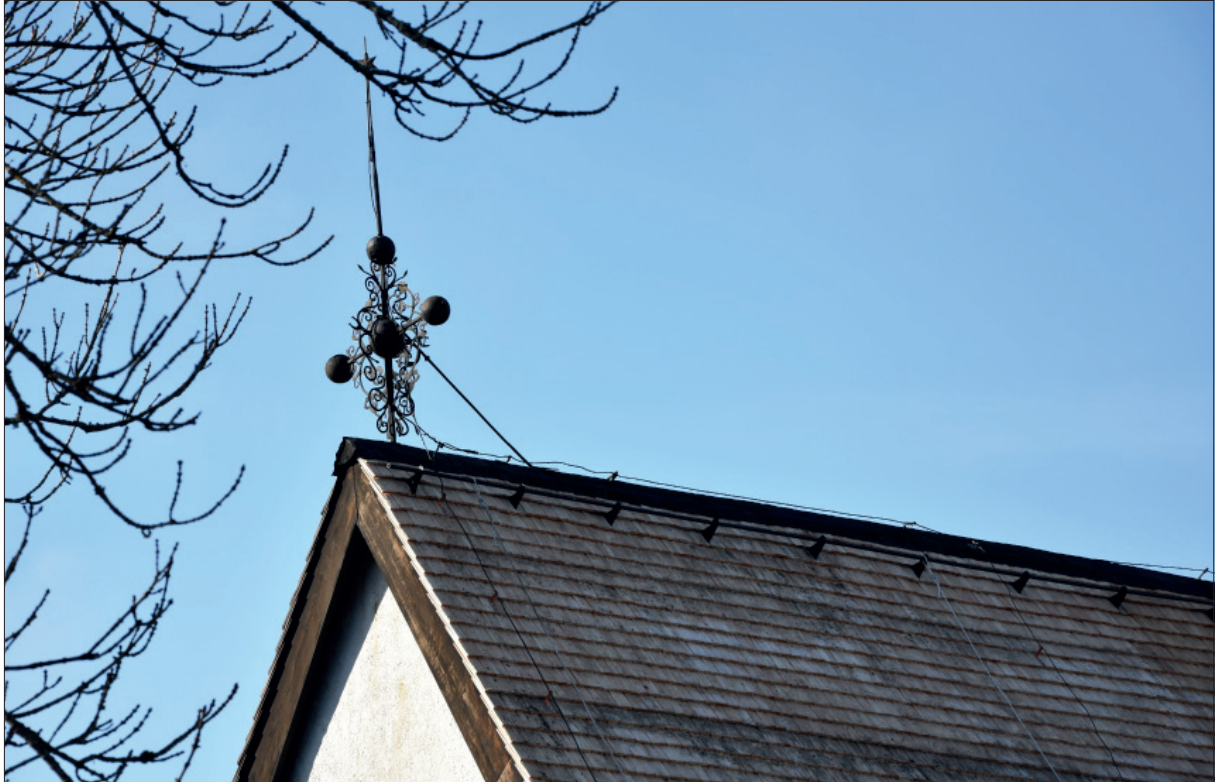
*Figur 38. Här ser man bättre. Anmärkningen föranledde en justering av spånen.*

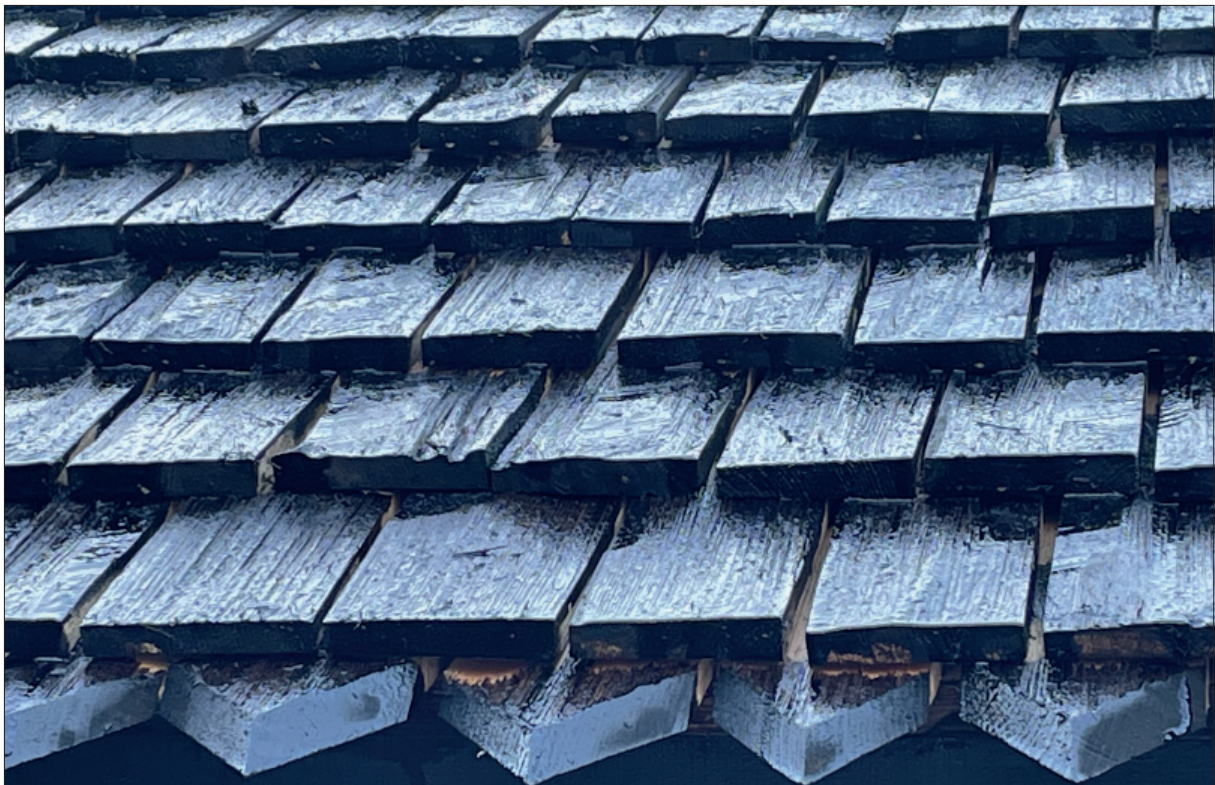
*Figur 39. Platsbesök den 24 mars. En första tjärstrykning är utförd. Lite ojämnt men killarna kom tillbaka ...*

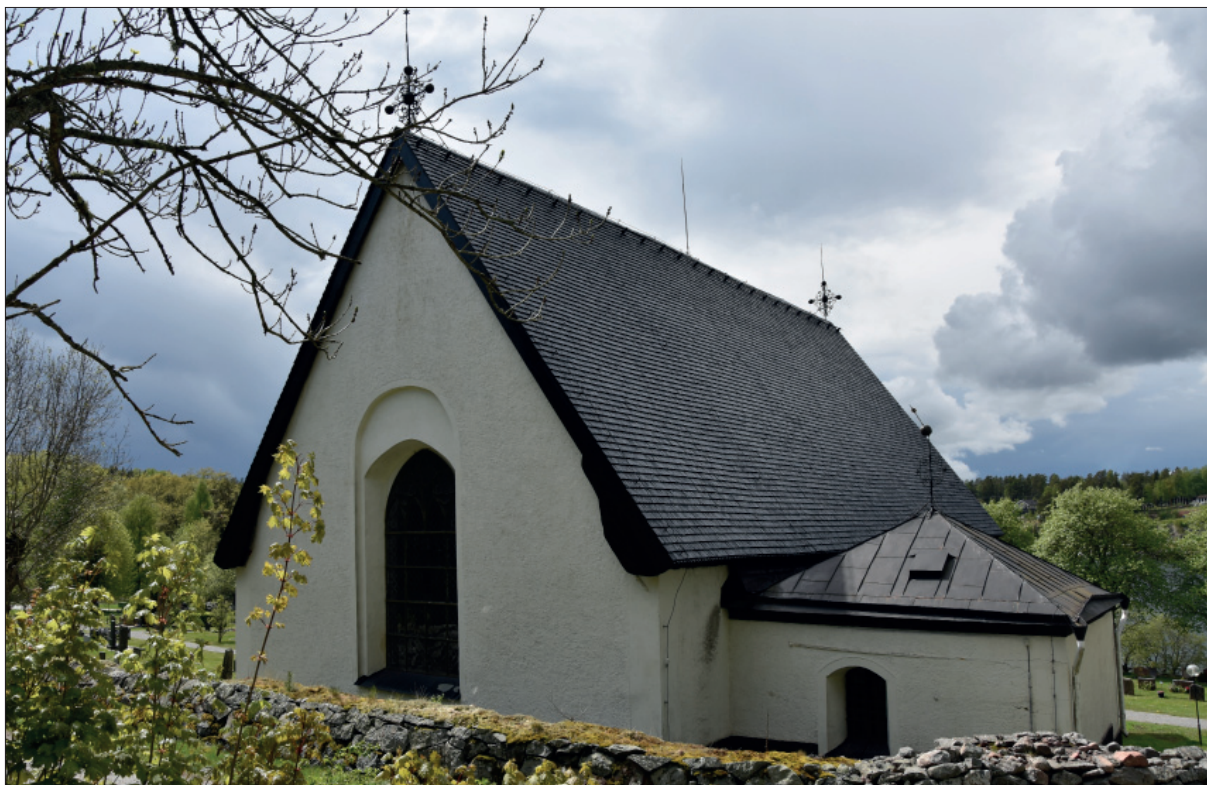
Figur 40. Platsbesök den 27 maj. Anslutet mot vindskivan är åtgärdat och taket tjärat två gånger.
