Bebyggelsen i Drumlinområdet

Riksintresseområde T10

Kulturhistorisk utredning

Länsstyrelsen i Örebro län
Rapport 2010:43

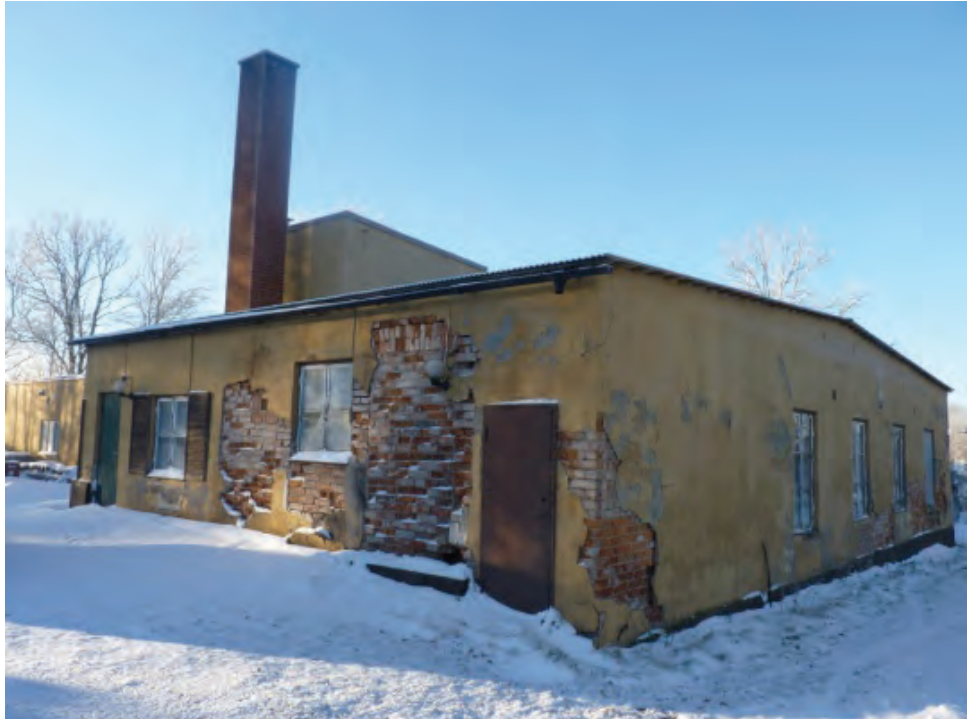
Figur 88. Verkstad vid Kungsstenen med omfattande putsbortfall.

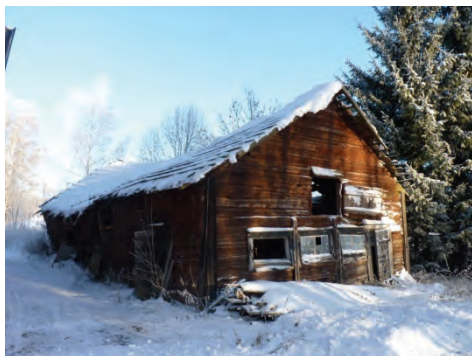
Figur 103. Förfallen ladugårdsbyggnad vid Ängatorp.

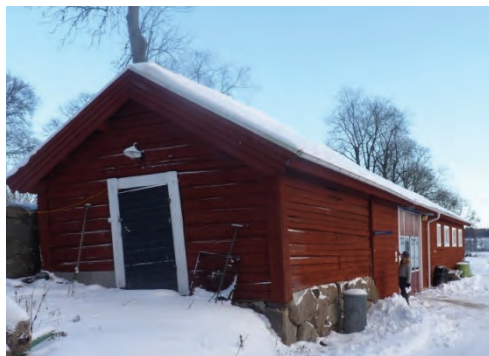
Figur 104. Påbyggd bod vid Knista kyrkby.

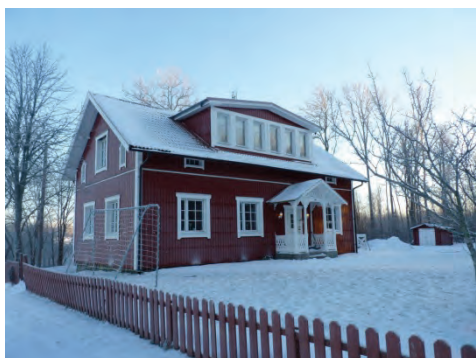
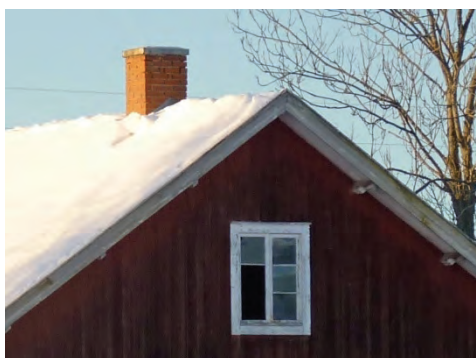
Figur 111. Skanckeruds skola har förvandlats till bostadshus. Fasaden har tilläggsisolerats och fönstren bytts ut.

Figur 112. Detalj av missionshus vid Via vilket tycks ha mist sin funktion.

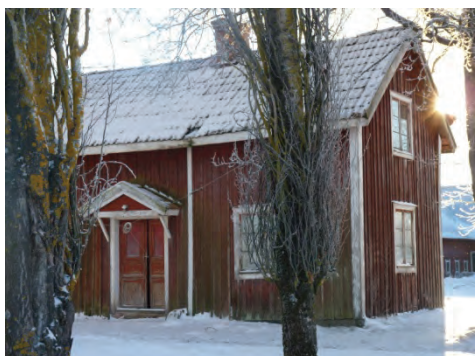
Figur 113. Flygelbyggnad i behov av restaurering.
