Kumla kyrka

Omläggning av kyrkogårdsmur samt markundersökning

Arkeologisk antikvarisk kontroll

Fornlämning Kumla 66:1
Kumla klockargård 1:12
Kumla socken
Sala kommun
Västmanlands län
Västmanland

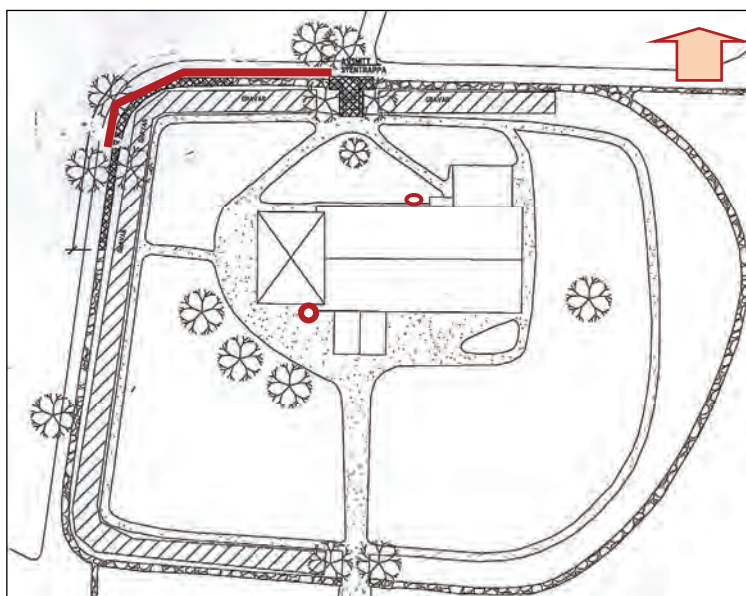
Figur 4. Kumla kyrka. Platserna för markarbetena markerade med rött. (Grundkarta Svensk Klimatstyrning. Skala cirka 1:600.)

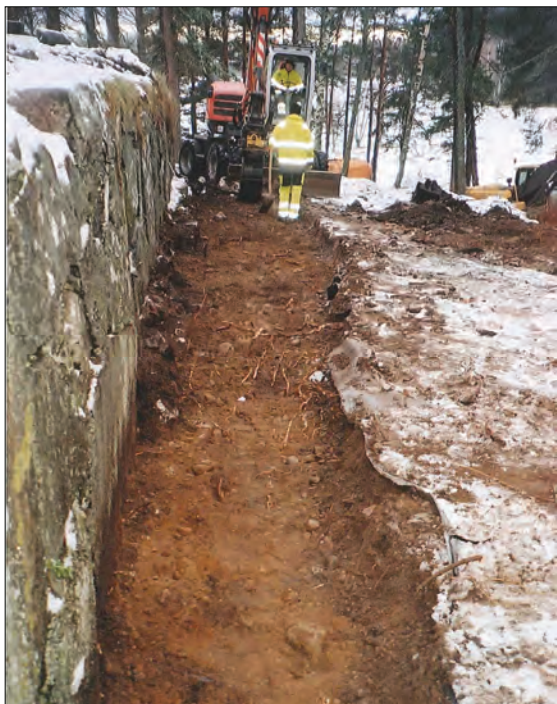
Vid nordvästra delen av kyrkogårdsmuren schaktningsövervakades en sträcka på cirka 30 meter (figur 4). Schaktbredden var cirka 2 meter. Schaktdjupet var ringa, cirka 0,2 meter. Anledningen till schaktningarna var att den nya kyrkogårdsmuren skulle förläggas utanför den gamla muren. Den gamla muren står alltså kvar innanför den nyanlagda muren.

Inga anläggningar eller kulturlager berördes av grävarbetena.

Figur 5. Norra schaktpartiet utanför den gamla kyrkogårdsmuren. Där grävmaskinen står viker muren av mot söder. (Foto från öst U. Alström.)

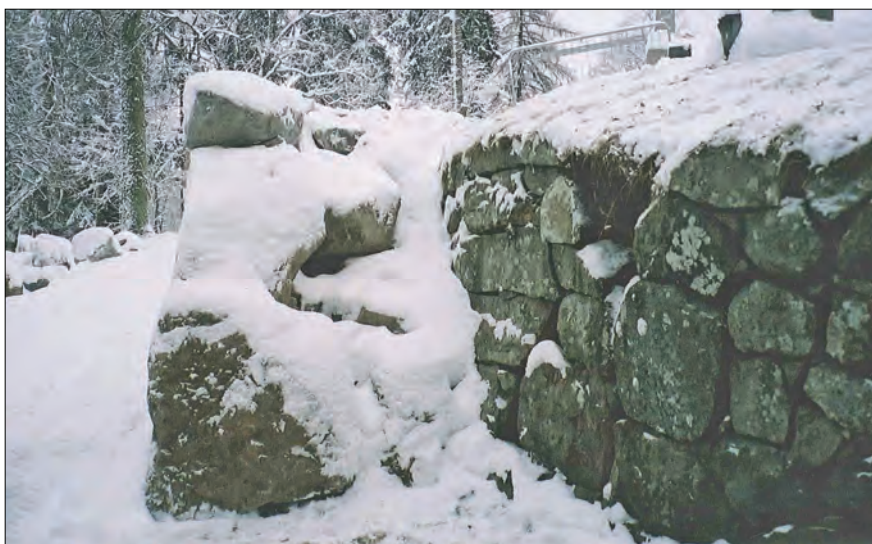
Figur 6. Den nya muren byggs utanför den gamla muren som får stå kvar. (Foto från väst U. Alström.)

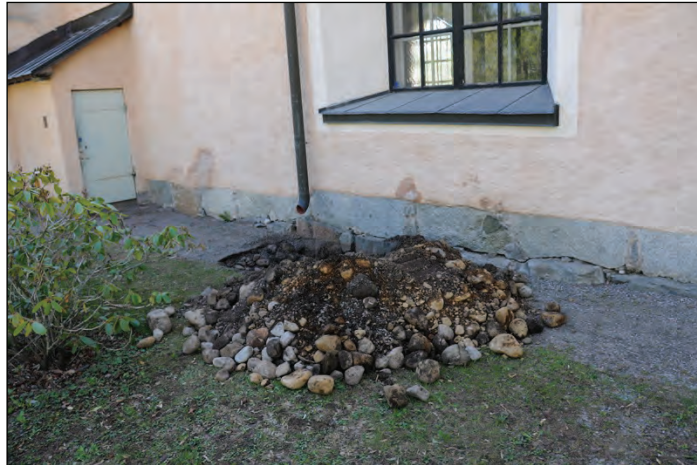
Intill kyrkans norra vägg grävdes ytterligare ett schakt med samma syfte. Schaktet var 1,2×1,0 meter stort samt 0,7 meter djupt. Det övre lagret som var 0,5 meter tjockt bestod av stenar i varierande storlek samt ett dräneringsrör. Under detta lager kom naturlig morän. Inga ben påträffades i schaktet.

Figur 7. Schaktet intill kyrkans norra vägg där massorna mest bestod av sten i varierande storlek. (Foto från nordväst R. Hammarskiöld, Svensk Klimatstyrning.)
