Kung Karls kyrka

Byte av bänkvärmare

Antikvarisk Rapport

Kungsör 5:156
Kung Karls socken
Kungsörs kommun
Södermanland

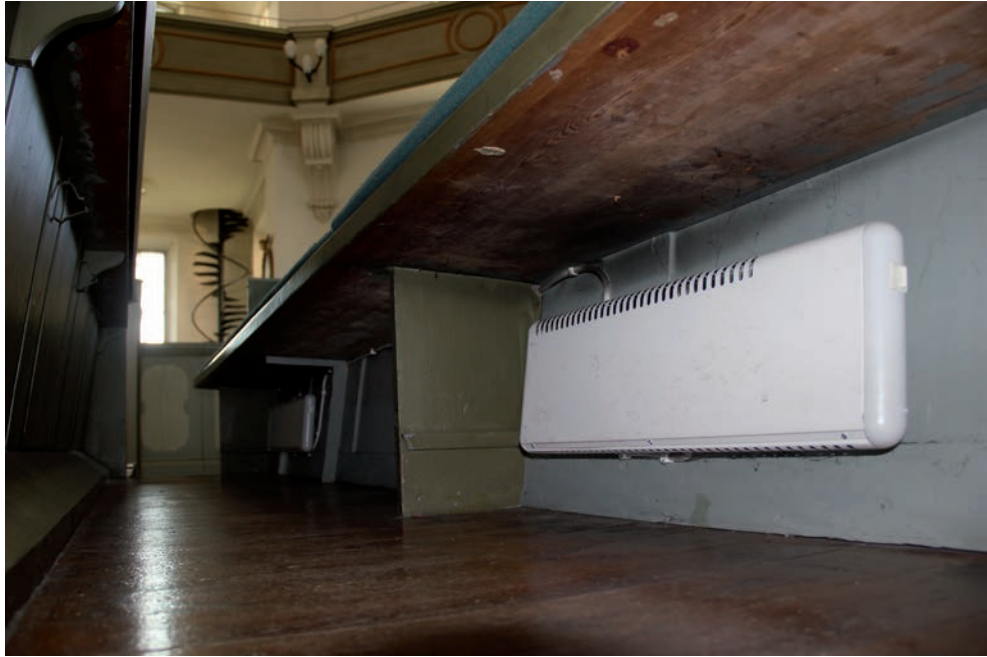
De innan åtgärden befintliga radiatorerna, av märket Tego Roundline, är inte lämpliga som bänkvärmare. Radiatorerna blir för varma vilket utgör en brandrisk och resulterar i svärtning av bänkarnas undersidor.

Figur 9. De tidigare radiatorerna var placerade med mellanrum mellan varje enhet. Foto: Tobias Mårud.

Samtliga 40 element (radiatorer) på nedervåningen byttes och i huvudsak all kabel ersattes med ny, endast någon enstaka dragningskabel kunde behållas. Vid dragningsarbetet nyttjades befintliga håltagningar. Istället installerades 50 stycken nya bänkvärmare i form av konvektorer av märket Frico. De är bättre anpassade för behovet, de är nedåtriktade och sprider värme genom både konvektion och värmestrålning. Två modeller nyttjades, SH25031 (46 stycken) och SH37531 (4 stycken), båda modellerna för 400 volt, kapslingsklass IP 20 och CE-märkta. Skillnaden är effekt, ström och storlek, SH25031 har en effekt på 250 W, ström 0.6 ampere och storleken är 1000x110x200 mm (LxHxB) samt vikten 1.9 kilo. SH37531 har en effekt på 375 W, ström 0.9 ampere och storleken är 1500x110x200 mm (LxHxB) samt vikten 2.9 kilo.

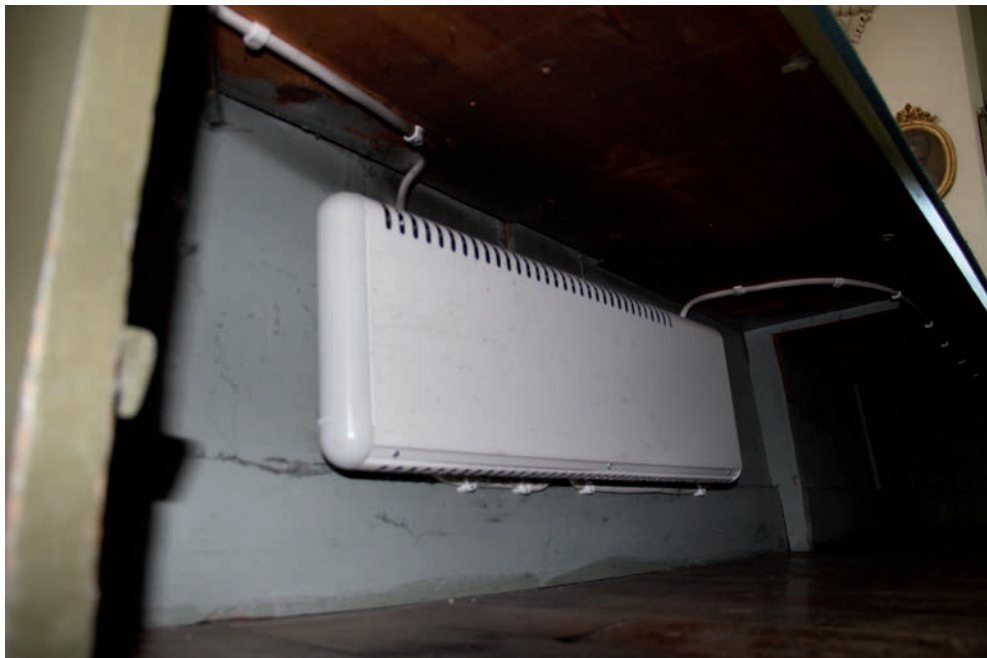
Figur 10. Både här och i figur 9 framgår svärtningen ovanför radiatorerna. Foto: Tobias Mårud.

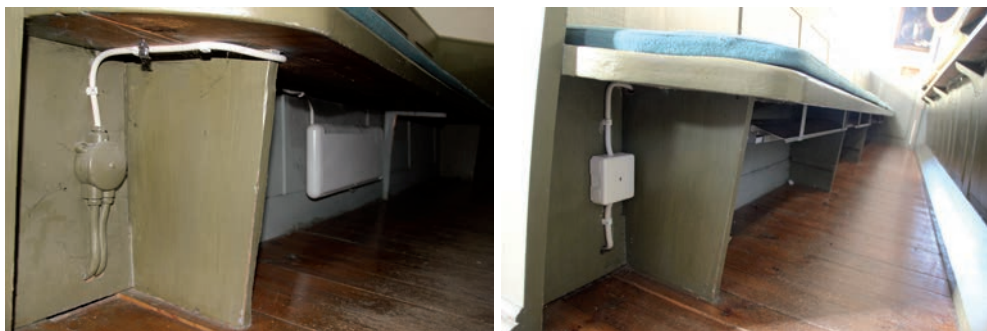
Figur 11. Vid den tidigare kabeldragningen återanvändes äldre ledningar och dosor... Foto: Tobias Mårud.

Figur 12. ... dessa visade sig dock vara ojordade och ersattes. Foto: Tobias Mårud.

Åtgärderna är väl utförda och har utförts med så liten påverkan på kyrkbänkarna som möjligt. Åtgärderna följer Länsstyrelsens beslut, möjligen kan de nya elledningarna tolkas som ett avsteg då det står i beslutet "Vid byte av bänkvärmare kan befintliga ledningar användas" ledningarna var dock i huvudsak i för dåligt skick för att kunna återanvändas.

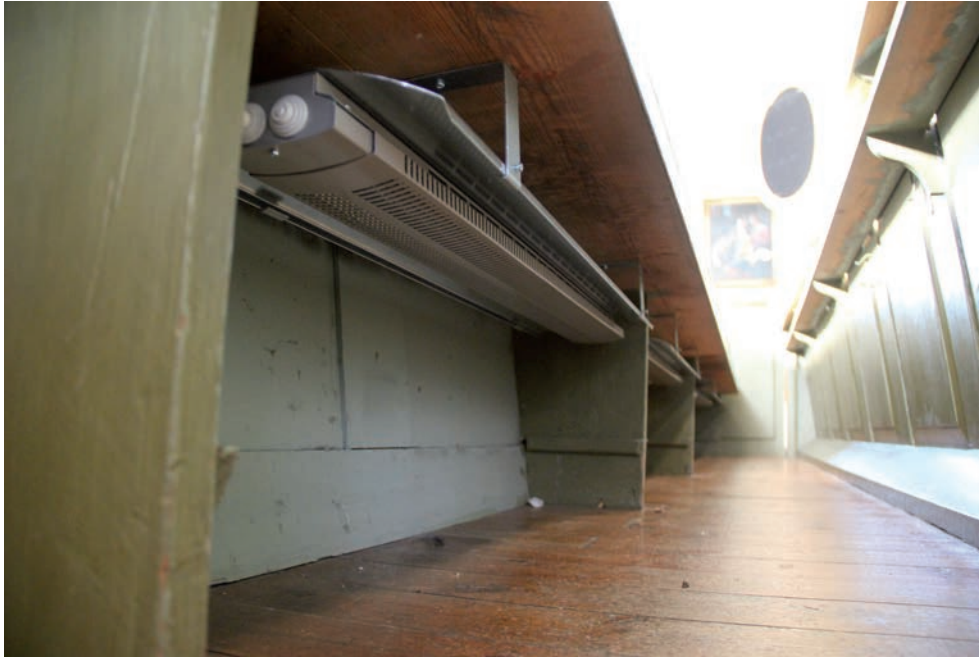
Figur 13. De nya konvektorerna på plats. Foto: Tobias Mårud.
