Dingtuna nya kyrkogård

Uppförande av gabionmur

Antikvarisk rapport

Dingtuna socken
Västerås kommun
Västmanland

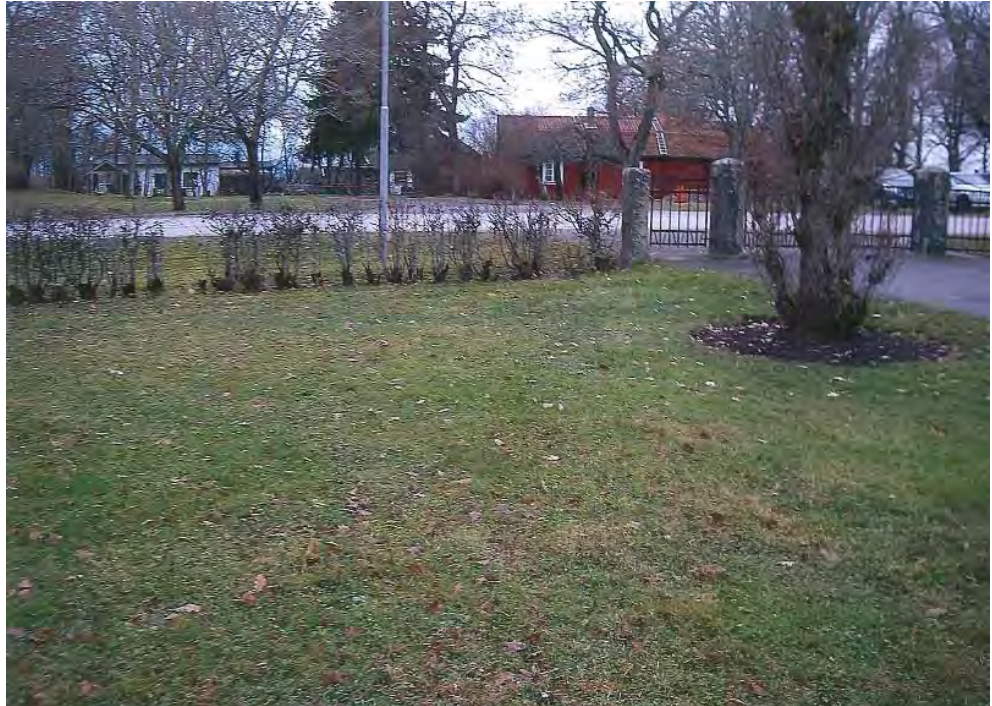
Häcken i kyrkogårdens västra del hade skadats av vägsalt mm och var i behov av utbyte. Från kyrkogårdsförvaltningens sida kom då förslaget att använda sig av återlämnade gravstenar som byggnadsmaterial. I vanliga fall lagras stenarna i tre år, om någon skulle ångra sig, för att sedan krossas till makadam.

Figur 5. Den förutvarande häcken. Foto: Västerås kyrkogårdsförvaltning.

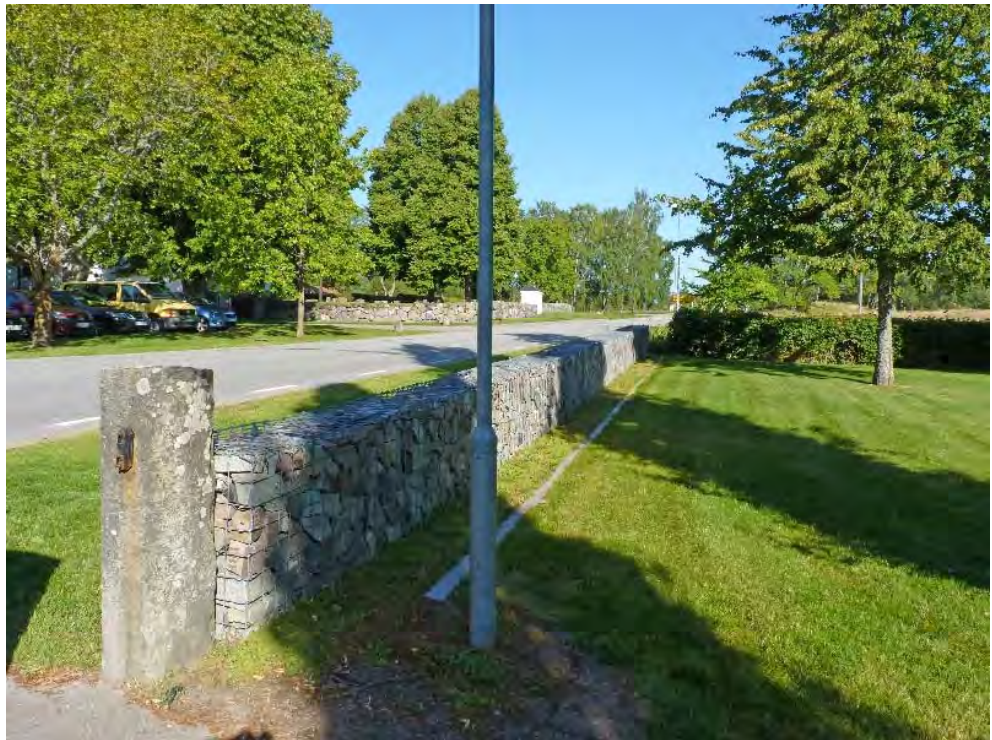
Figur 6. Ny gabionmur mot norr. Foto: Helén Sjökvist.

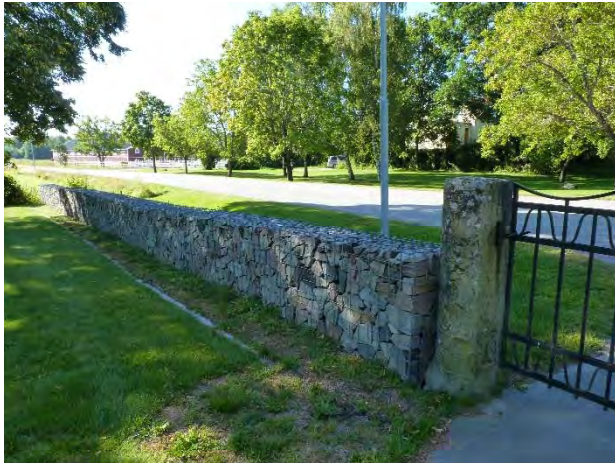
Figur 7. Ny gabionmur mot söder. Foto: Helén Sjökvist

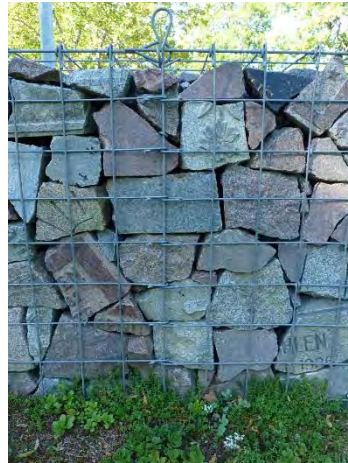
Grundläggningen under muren har gjorts gedigen. I muren har stenarna lagts för hand och varje sten har anpassats med stenhammare för att kunna läggas tätt samman. På så sätt hoppades man kunna undvika alltför omfattande sättningar i muren. Muren lutar trots detta lite in mot kyrkogården. Muren hålls samman av ett nät av galvat stål.

Figur 8. Fyllningen i gabionmuren har plockats och anpassats för att undvika sättningar. Foto: Helén Sjökvist

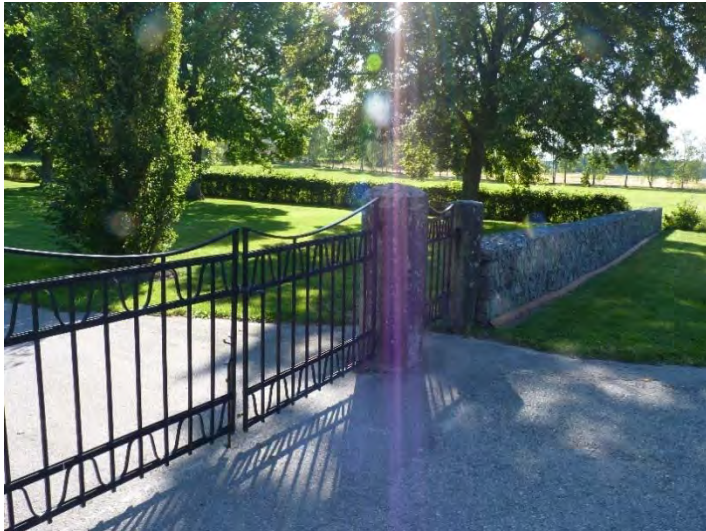
Då muren planerades fanns en idé om att belägga krönet med sedum eller taklök. Under uppförandet visade det sig dock att det kan bli svårt att uppnå ett gott resultat med detta, och man valde att avstå detta utförande. Istället låter man stenen få patina genom att mossa och lavar tillåts få fäste på muren. För att gräset inte skall växa upp mellan nätet och muren på insidan av muren har man däremot lagt en avskiljande kant med sedum, som en remsa framför muren. På yttersidan ligger cortenskivor av samma orsak.

Figur 9. Cortenplåt utmed muren mot söder. Foto: Helén Sjökvist

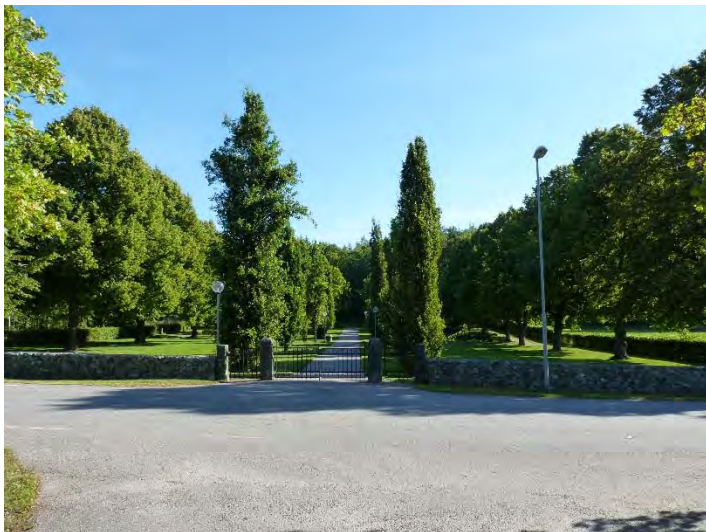
Figur 10. Kyrkogården sedd från väster efter uppförandet av den nya muren. Foto: Helén Sjökvist

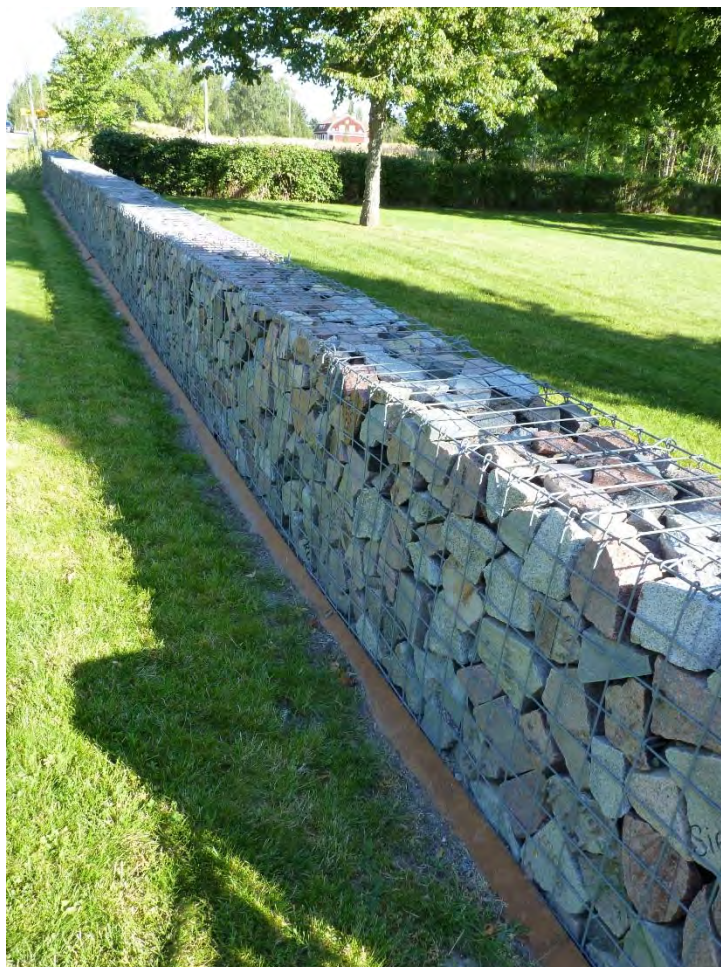
Figur 11. Norra murens västra sida. Foto: Helén Sjökvist.
