Badelunda kyrka

Ny textilförvaring

Antikvarisk rapport

Badelunda kyrka 1:1
Badelunda socken
Västerås kommun
Västmanlands län
Västmanland

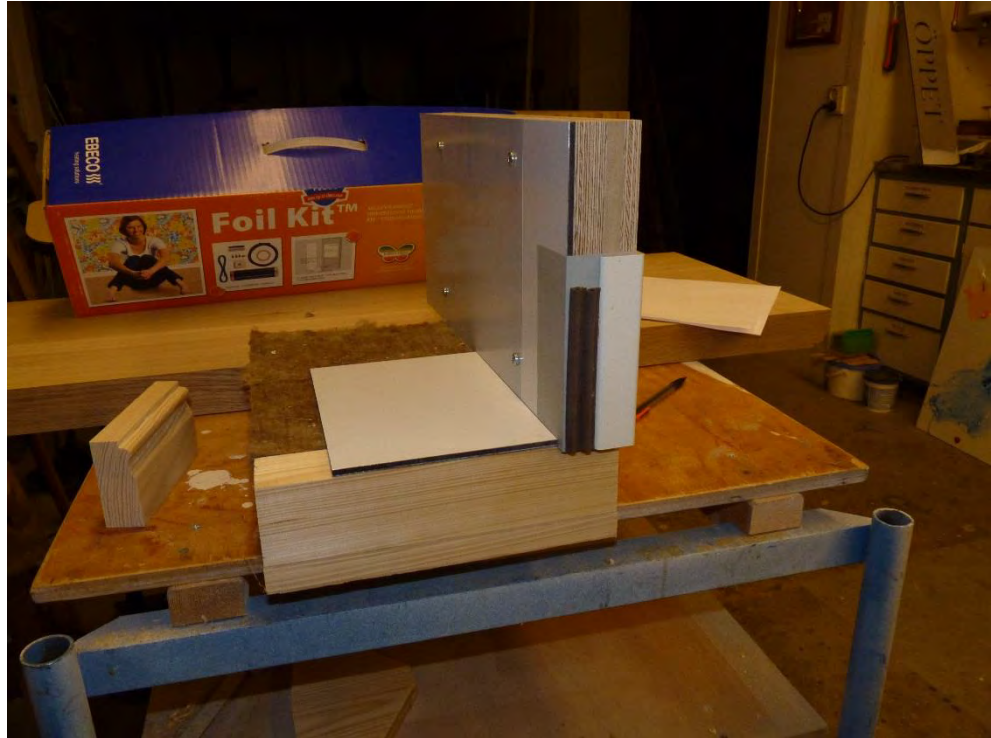
Figur 3. Principuppbyggnad av möbeln. Foto Helén Sjökvist.

Den nya möbelen är en tekniskt avancerad, klimatstyrd möbel. Dess undre del består av en tät kammare försedd med givare. Om fuktnivån stiger inne i möbelen finns en värmare som ska reglera luftfuktigheten. Fukten ska bindas i materialet. Ovanpå den tekniskt avancerade avdelningen står en vanlig möbel för liggande förvaring, som inte är tät, och som innehåller de mässhakar som är i bruk.

Tanken är att den avancerade delen av möbelen används för långtidsförvaring och inte öppnas så ofta. Det ska vara möjligt att kontrollera klimat- och få ner WHC-värden. Uppbyggnaden är gjord i lager på lager för att minimera rörelser i materialet. Luckan måste tillverkas med stor exakthet för att klara kraven på täthet.

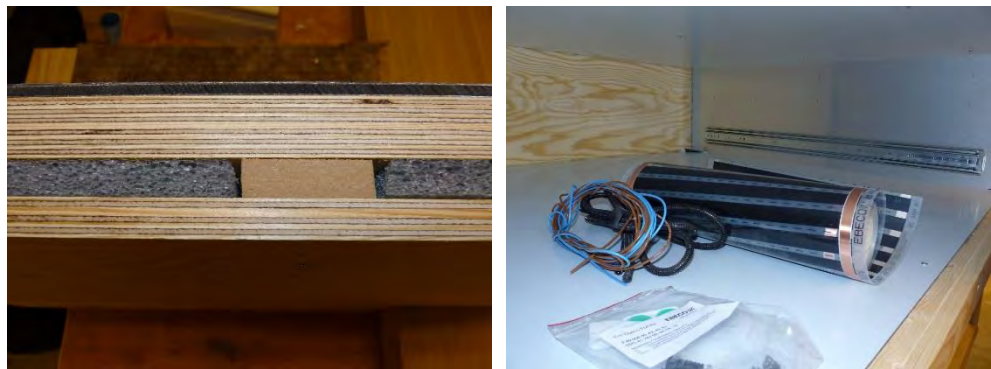
Figur 4. Stommen har en mellanskiva av polyetylen. Foto Helén Sjökvist.

Utvändigt ser möbelen ut som en vanlig textilförvaringsmöbel i trä. Bottenplattan är isolerad. Stommen har en mellanskiva av polyetylen vilket är isolerande. Materialet används istället för tidigare använda alu-folie. Inne i möbelen har man en värmefolie från Ebeco. Bottenplattan är fäst med skruvar för att det ska vara möjligt att byta denna folie vid behov. Möbelns sidor är tillverkade av dibond och lamellskivor. Som distanser mellan lagren sitter plywood. Mellan lagren en isolering av en tunn foamskiva av en typ som används i kryppgrunder. Skivan ska vara åldersbeständig i kryppgrundsmiljö i sextio år. Skivan är cirka 11 mm men motsvarar i isoleringsförmåga 45 mm glasull. Utsidan är klädd med furuplywood för att stadga upp konstruktionen.

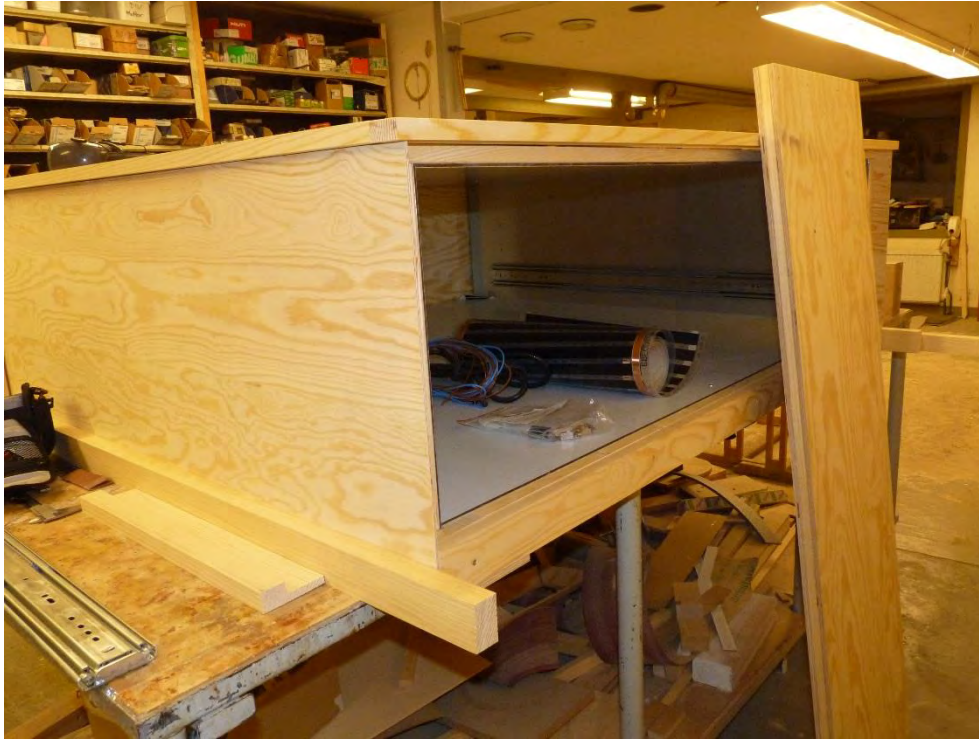
Figur 6. Möbeln under uppbyggnad. Foto Helén Sjökvist.

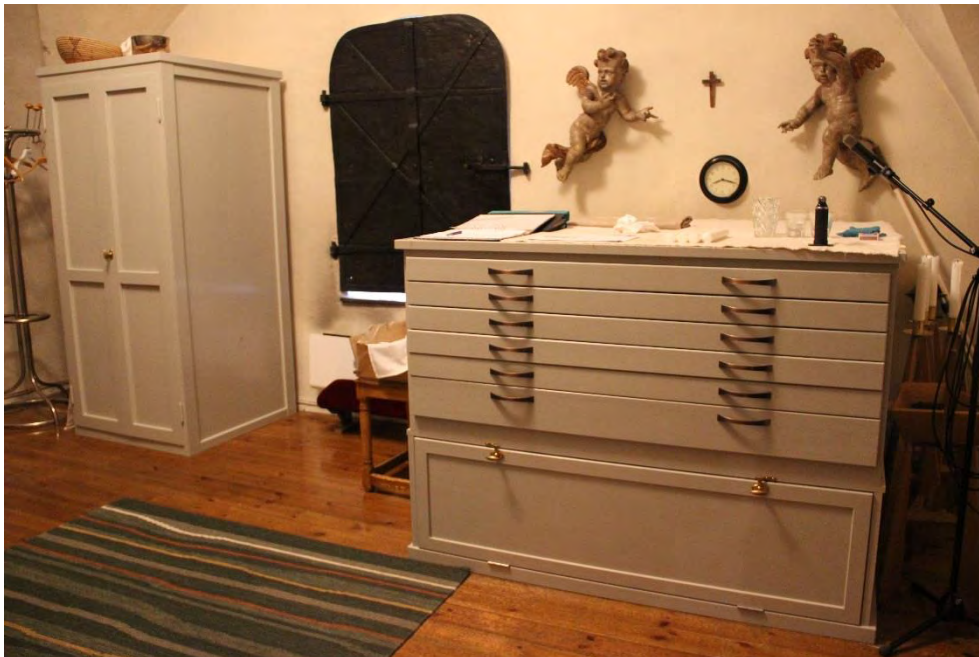
Figur 7. Placering av möbler för liggande förvaring i sakristian. Foto Lisa Skanser.
