Broby bytomt

ARKEOLOGISK UNDERSÖKNING I FORM AV SCHAKTNINGSÖVERVAKNING

L1983:8358
Räcksta 2:1
Åkers socken
Strängnäs kommun
Södermanlands län
Södermanland

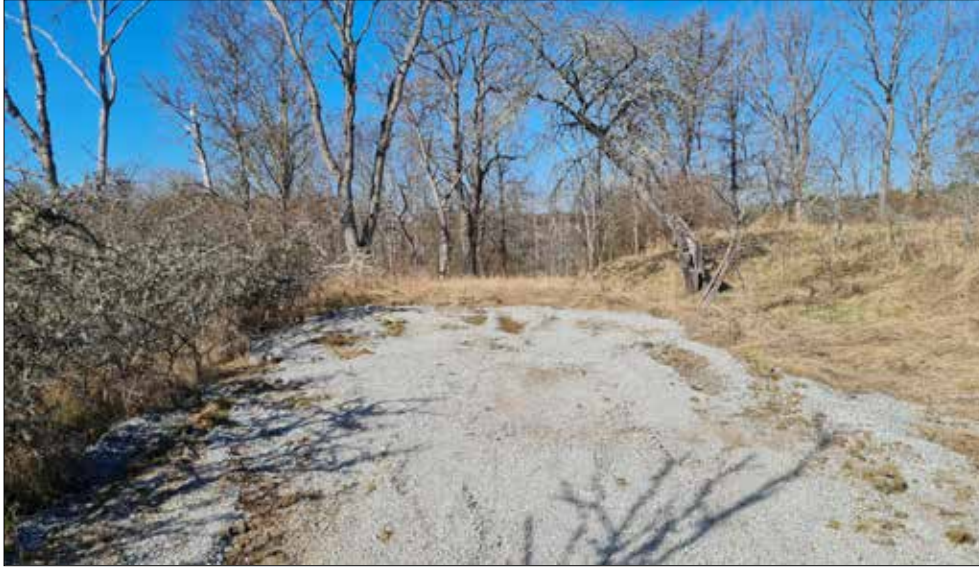
Figur 5. Grusområde på äldre väg som löper i öst-västlig riktning. Foto från öster.

Grusområdet i fornlämningen där man även kört med maskin bedöms inte ha tagit någon större skada då ingreppet handlade om påfört material som kunde tas bort snarare än att det schaktats. Det förefaller som om marken redan kan ha varit påverkad och fornlämningen skadad eftersom det schakt från förundersökningen 2019 i det grönmarkerade området, strax norr om grusupplaget, beskrevs som ”påfört gruslager under torven, följt av berg i dagen” (Ekblom 2020).

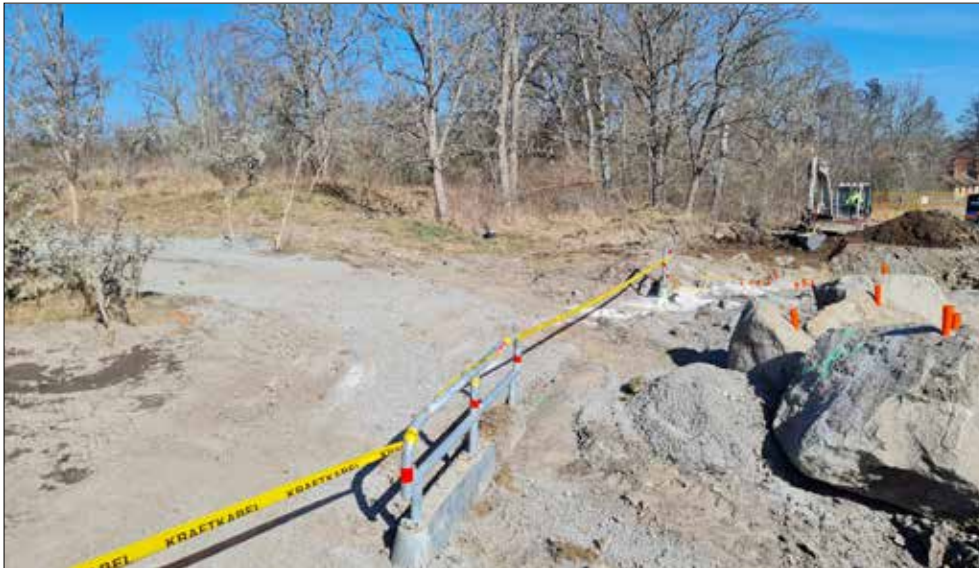
Figur 6. Avspärning längs gränsen för arbetsområdet. Foto från sydöst.

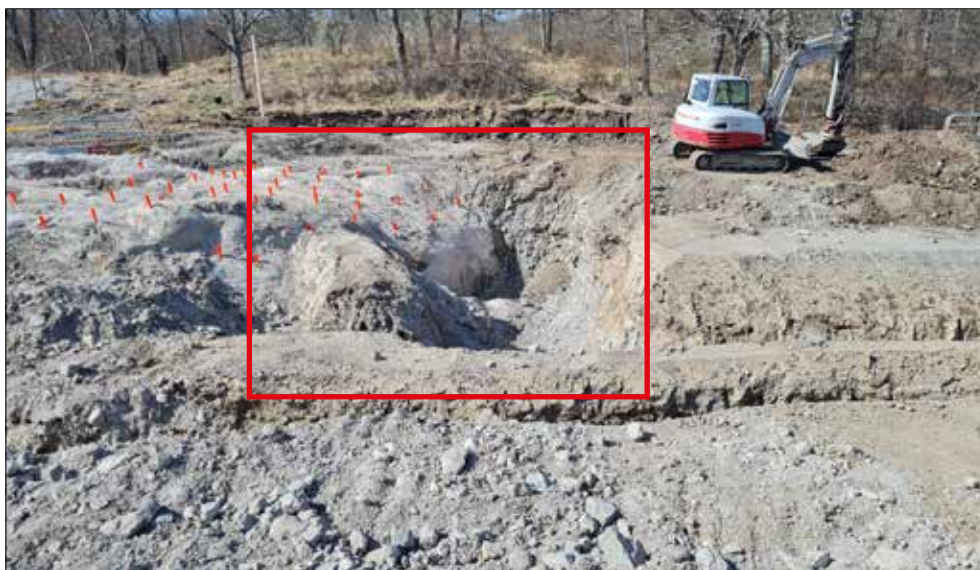
Figur 7. Röd rektangel visar djupschakt för pumpstation. I schaktet framkom berg som ska sprängas (orange borrkoner). Området för fornlämningen/bytomten syns i bakgrunden som ett skogsområde. Foto från öster.

Området som schaktats för pumpstationen visade sig inte ligga inom fornlämning men ligger inom dess tillhörande fornlämningsområde. Här är det svårare att bedöma eventuell skada då material är bortschaktat. Berg i dagen var framschaktat i södra delen av schaktet och i norra delen hade det djupschaktats flera meter ned i undergrunden. Vid besiktning av sektionen i väster kunde omrörda och påförda lager iaktas samt ett mörkt lager med slagg, figur 12. Det är möjligt att man använt slagg från Åkers styckebruk för att stabilisera/anlägga vägen. Inget av antikvariskt intresse noterades.

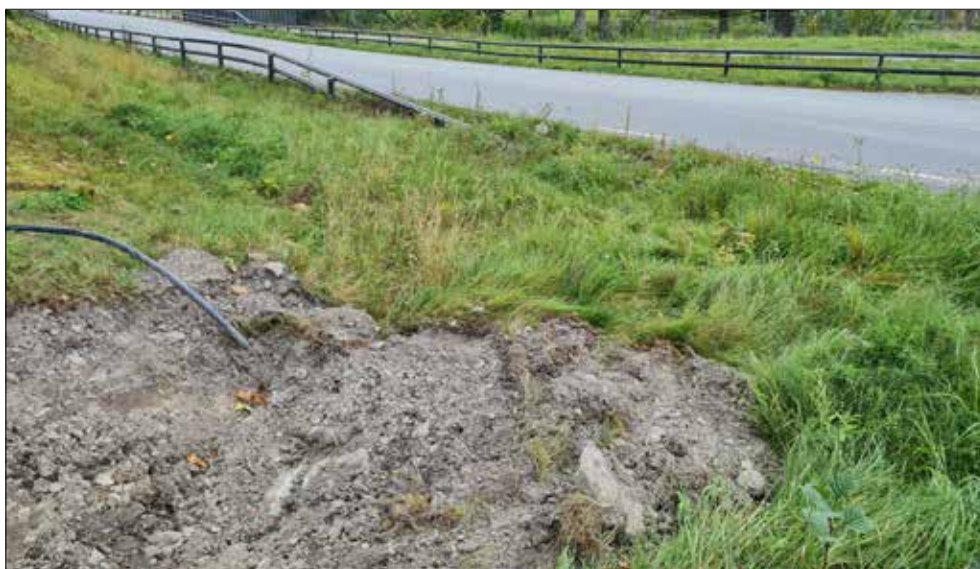
Figur 8. Slang tryckt under vägen i närheten av där schaktning för dagvattenutloppen skulle göras. Detta ingrepp gjordes dock inte av exploitören. Foto från söder.

Området där slangen tryckts under Kvarnbergavägen ligger väldigt nära vägrenen och är kraftigt påverkat av tidigare vägarbeten för den. Det bedöms osannolikt att det skulle finnas lämningar efter bytomten i vägbanken.

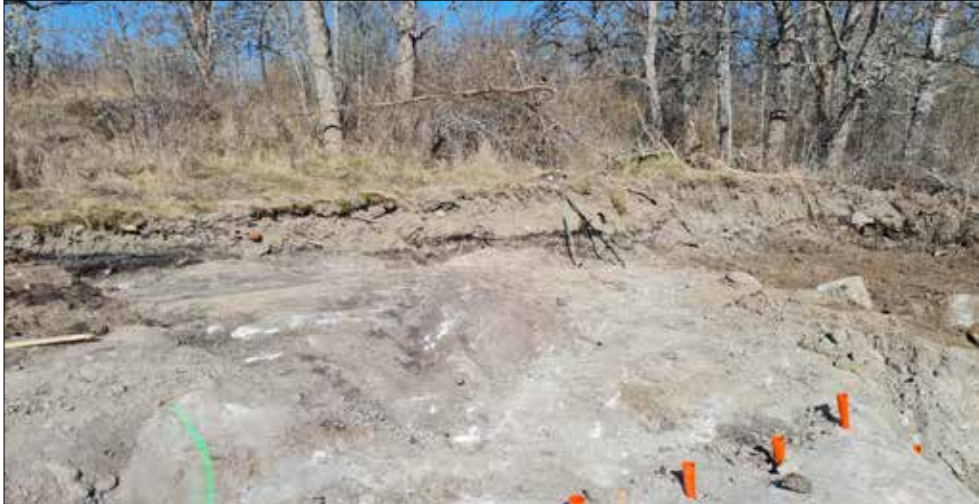
Figur 9. Södra delen av schaktet (till vänster i bild) med mörkt lager följt av berg i dagen, norra delen av schaktet (till höger i bild) med tjocka omrörda lager följt av lera.

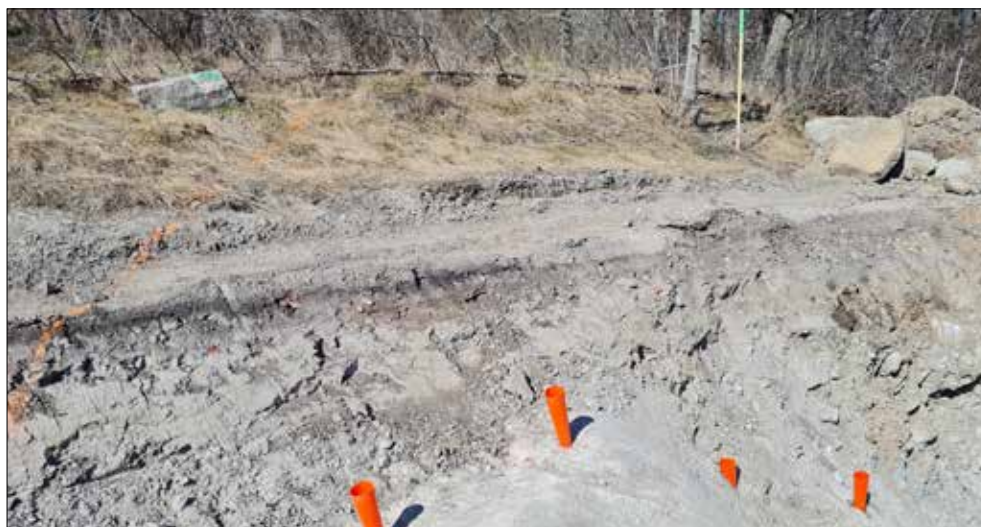
Figur 12. Mörkt lager med slagg. Foto från sydöst.

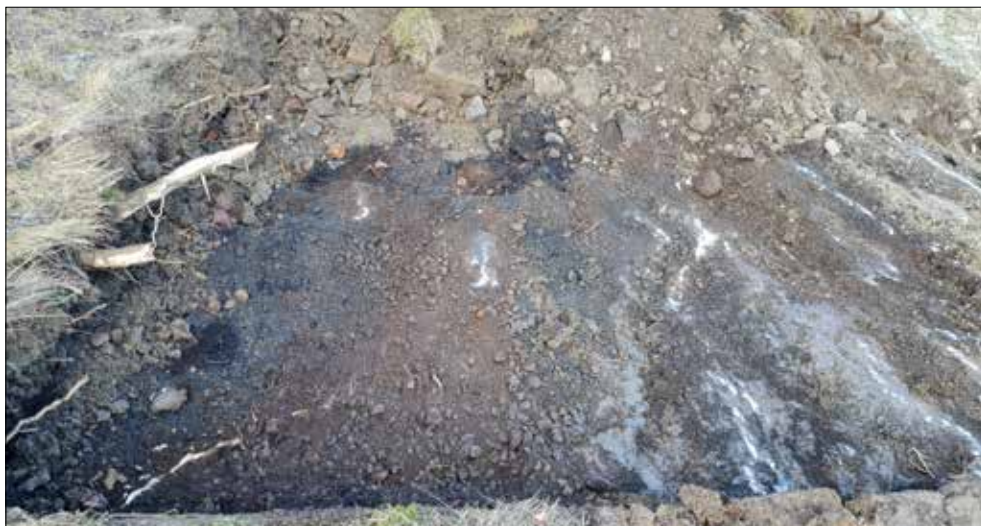
I området väster om schaktet för pumpstationen fortsatte samma mörka lager med slagg som i schaktet för pumpstationen och var särskilt tydligt i södra delen, figur 13. Det överlagrade omrörda massor som innehöll rikligt med sten i alla storlekar upp till 1 meter, tegelsten, taktegel och järnskrot. Under det omrörda lagret som i norra delen var över 1 meter tjockt kom lera, figur 14. Inga fynd, anläggningar eller annat av antikvariskt intresse framkom.

Figur 13. Mörkt lager med slagg och en del tegel i södra delen av schaktet. Foto från söder.

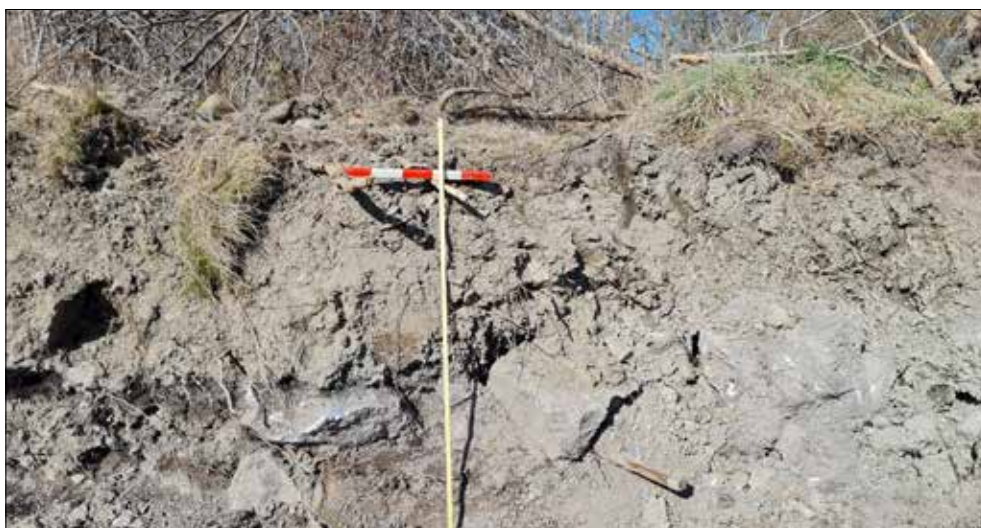
Figur 14. Tjockt påfört lager, drygt 1 meter, notera järnskrot i botten. Foto från öster.

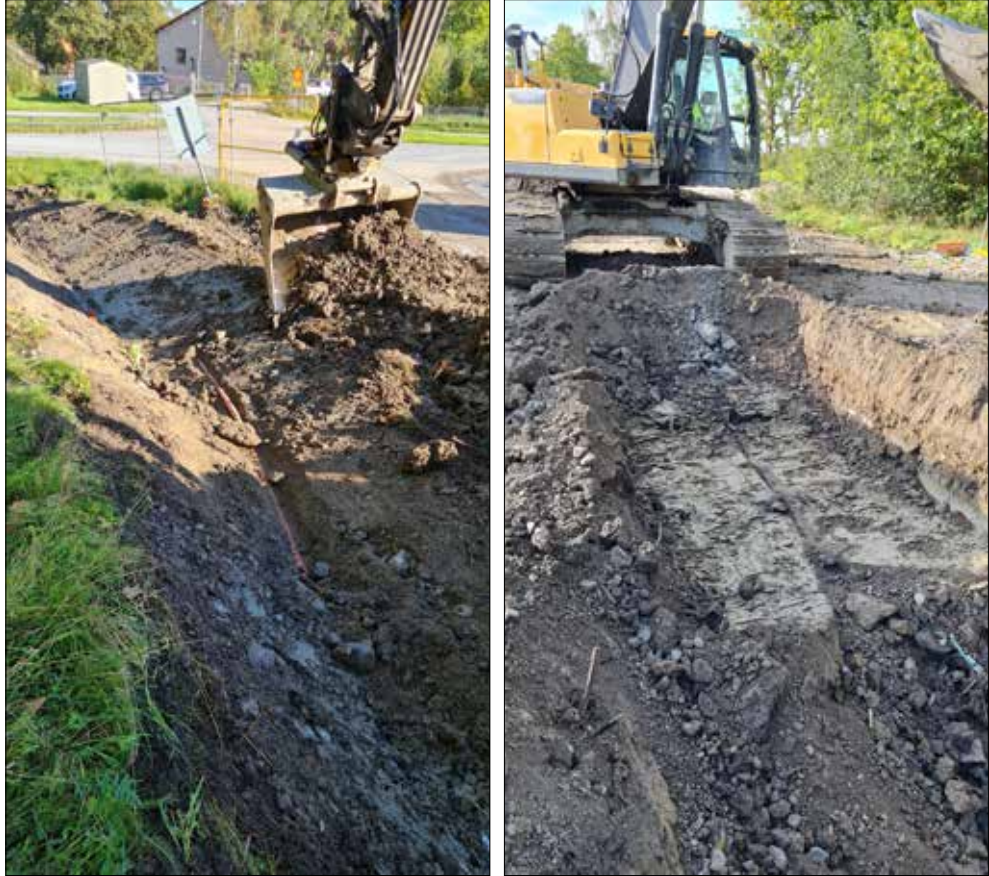
I den östra och centrala delen av schaktet framkom ett siltig sandlager med mycket grus. En markduk kunde iakttas på varierande djup, figur 17.

Figur 16 och 17. Schaktning för dike. T.v. norra delen av diket med Kvarnbergavägen i bakgrunden och påträffad gammal ledning, foto från söder. T.h. södra delen av diket med påträffad markduk centralt i diket, foto från norr.
