# Gardtmanska gården och golvet som dolde en vådlig historia

Antikvarisk kontroll

RAÄ 232  
Badhusgatan 3  
Västerås domkyrkoförsamling  
Västmanland

Ulf Alström

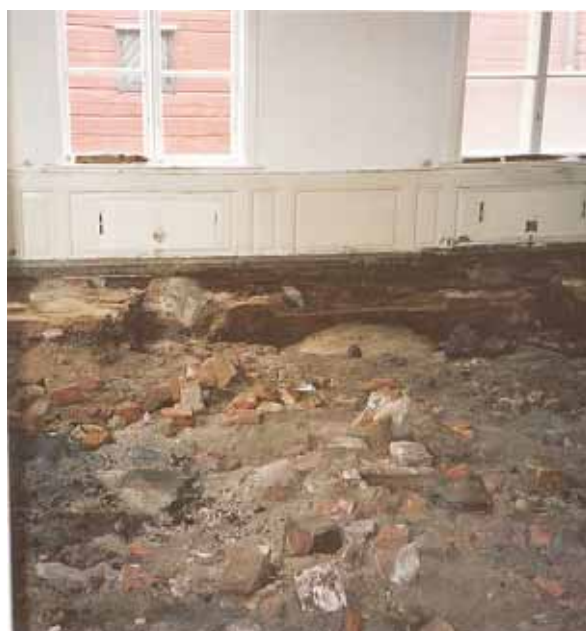
*Figur 2. Fyllnadslager med jord, tegel och sten under det uppbrutna golvet i ateljèn /vardagsrummet (foto U. Alström).*

När golvet i rummet lyftes och togs bort visade det sig att golvet vilade på ett decimetertjockt jordlager med inblandning av tegel och stenar(figur 2). Här hittades också bl.a. ett nästan intakt lerkrus(figur 10 & 11).

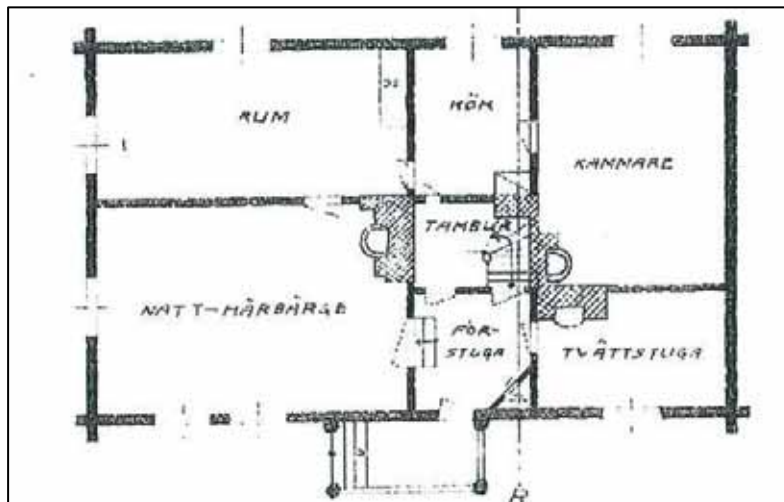
Figur 3. Den arkeologiska undersökningen genomfördes i rummen som markerats med rum respektive natt-härbärg. Utanför husets kortsida till vänster i bild går Badhusgatan. Planritning från 1922 (från Bertilsson och Johansson 2006).

Den arkeologiska undersökningen genomfördes i den östra delen av byggnaden i det som var stora rummet eller ateljén som vetter mot Badhusgatan. Rummet är drygt 20 m<sup>2</sup> stort. På en uppmättningsritning från 1922 kan man se att en skiljevägg funnits i rummet. Den södra delen har bara beteckningen rum, den norra har beteckningen natt-härbärg. Skiljeväggen revs förmodligen 1968 då huset renoverades.

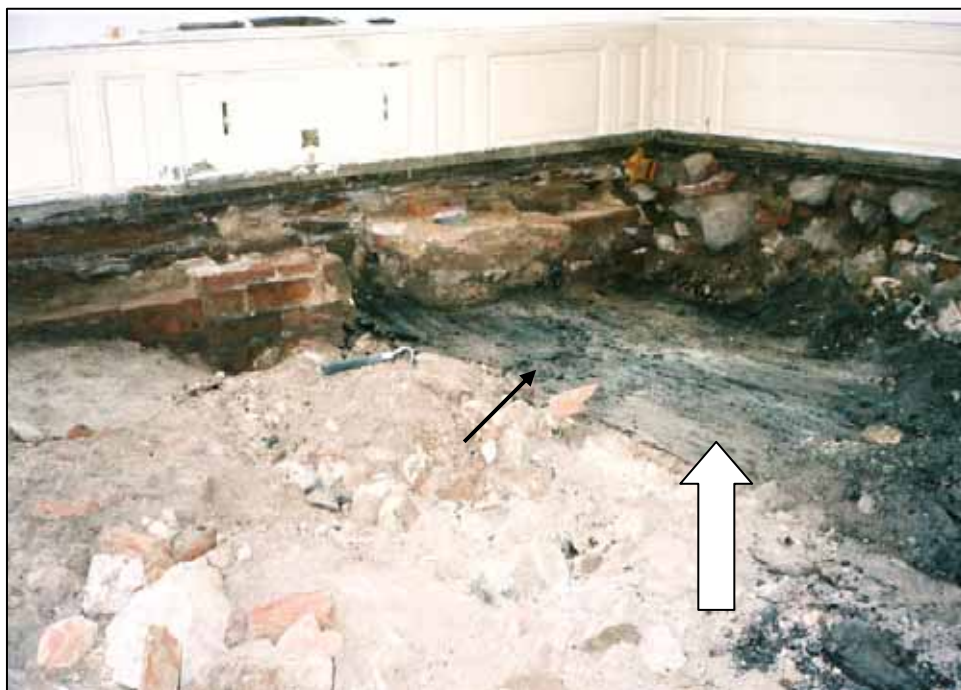
Det äldre brända trägolvet framträdde efter rensning mycket klart. Att begränsa de båda golvytorna var inga problem. Den södra golvytan var cirka 3,5 x 2,0 m. Den norra var 3,5 x 1,8 m. Plankorna var naturligtvis kraftigt brända på ovansidan men även undersidan har skadats av elden utefter kanterna vilket tyder på att ett mellanrum funnits mellan plankorna och jordgolvet, särskilt utefter trägolvet's kanter.

Figur 4. Det brända golvet i den del som kallas "rum" på planritningen markerat med grov pil. Svart pil markerar platsen för myntfyndet (foto U. Alström).

Omedelbart under de brända golvplankorna i "rum"-delen påträffades ett mynt (figur 4 & 13). Tillsammans med krukorna som påträffades vid rivningen av golvet är utfallet av "fina fynd" synnerligen väl tillgodosedd från den Gardtmanska gården.

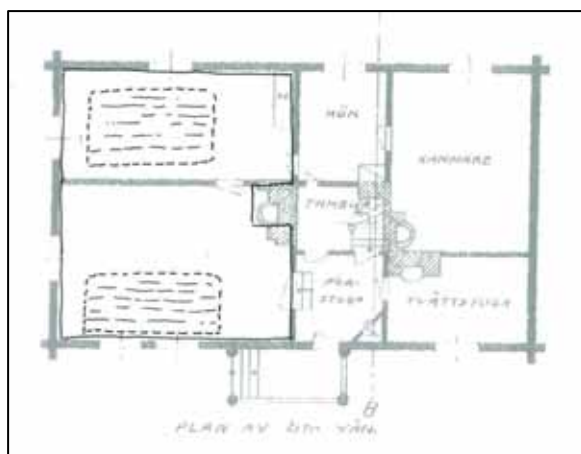
Det brända golvet hade två distinkta ytor som var för sig skapade frågetecken. Man kan bara spekulera i varför t.ex. det bara fanns trägolv intill väggen i härbärgesrummet. I det andra rummet

som möjligen inte alls haft någon värmekälla, kan man förklara golvets utbredning med att det runt väggarna funnits fasta bänkar som ibland byggs för att förhindra golvdrag. Något riktigt svar går nog inte att få på varför det ser ut som det gör.

Figur 5. De brända golvytorna inlagda på husplanen från 1922. Skala 1:200 (husplanen från Bertilsson och Johansson 2006).

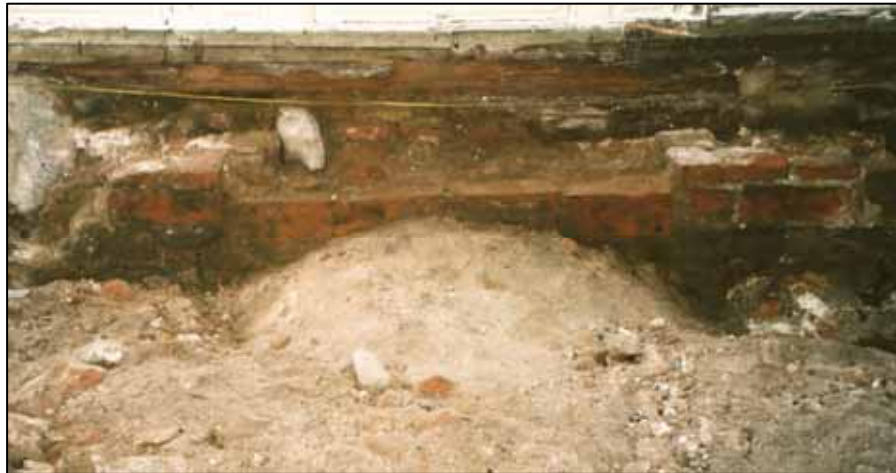
Figur 6. Vid undersökningarna av golvet framrensades en del av källarens valv. Valvet var byggt av tegel (foto U. Alström).

Gården hade tre källarvalv. Det ena, troligtvis det mittersta valvet, framkom delvis vid framrensningen av den mur som sträckte sig efter husets östra vägg mot Badhusgatan (figur 6). Valven undkom branden 1714 utan skador.

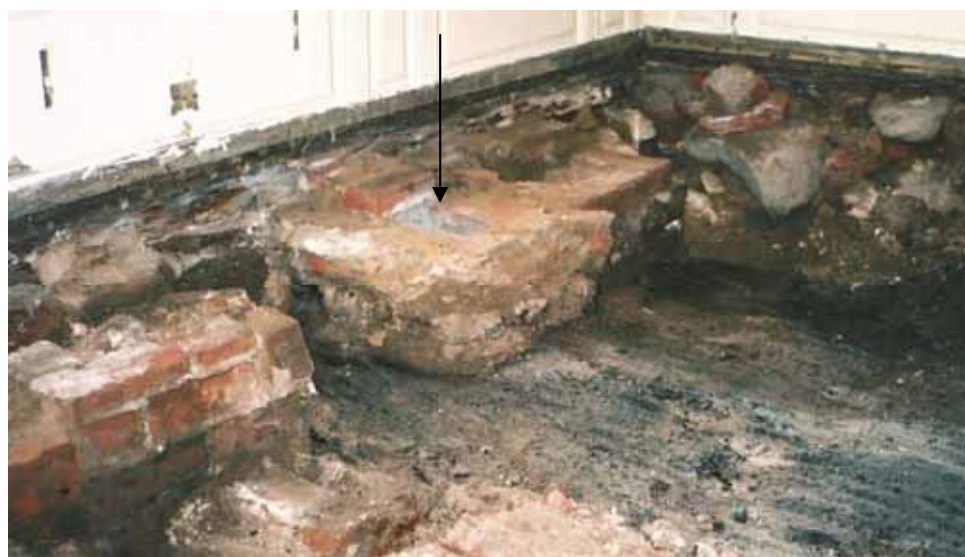
Muren efter väggen mot Badhusgatan är synnerligen komplicerad. Den är vackert murad med många kanter och avsatser och, faktiskt, ventilationskanaler från källaren (figur 7,8). En av anledningarna varför golvet överhuvudtaget togs bort var att åtgärda golvdraget, och en av orsakerna till det kalla och dragiga golvet berodde troligtvis på att den ena av de två ventilationskanaler som mynnade ut under de nu rivna golvplankorna. Den ena kanalen var ordentligt tillsluten men den andra hade bara två lösa tegelstenar över hålet. På grund av självdrag från källaren kom kalluften upp genom hålet som röken i en skorsten.

Figur 7. Del av muren med en av luftkanalerna markerad med en pil (foto U. Alström).

Muren var 6,4 m lång och 0,4-0,5 m hög. Den sträckte sig på insidan av den nuvarande husväggen mot Badhusgatan. Tegelstenarna var 0,3 m långa 0,16 m breda och 0,09 m tjocka. Muren har anpassat sin form efter det välvda källartaket.

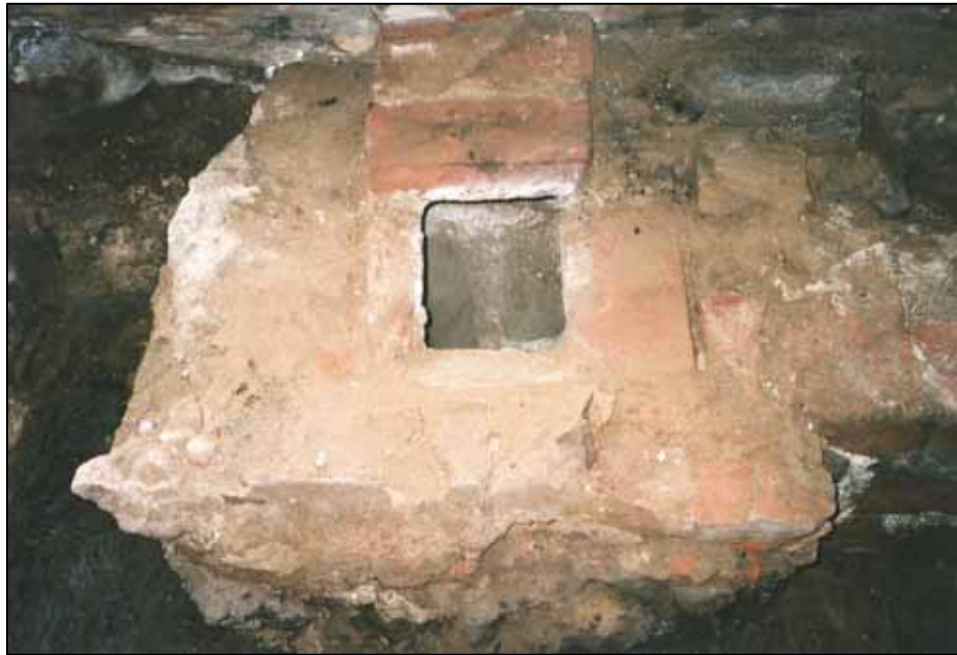
*Figur 8. Detalj av muren med ventilationshålet där den kalla källarluften strömmade upp (foto U. Alström).*

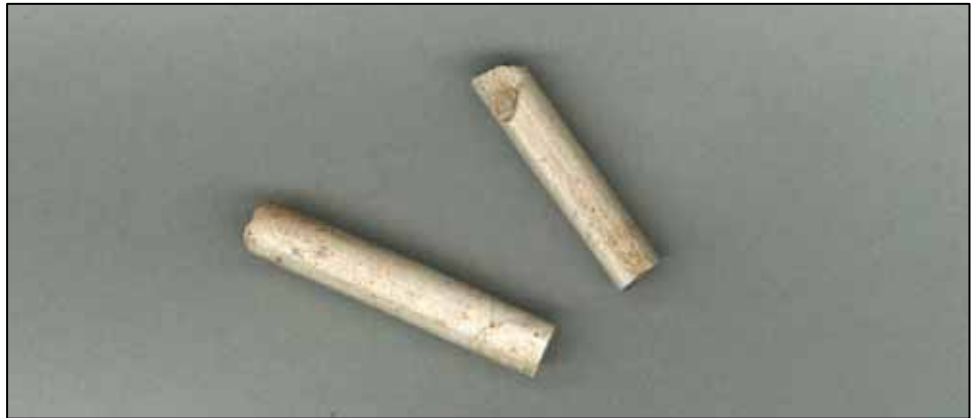
Iakttagelse av de framtagna delarna av golv, mur och källarvalv tyder på att källaren är äldst. Därefter har muren byggts. I kalkbruket i muren hittades två fragment av kritpipsskaft. Dessa fynd ger muren en bakre datering. Den kan inte vara äldre än 1600-talet eftersom tobaksrökningen inte var känd tidigare. När det brunna golvet lades in hade delar av muren tagits bort av okända orsaker. Ett exempel på det syns i figur 7 där det brända golvet lagts in i ett urtag i muren strax bredvid ventilationshålet. Av de lager som konstaterades inne i huset var det översta, omedelbart under golvet, ett raseringslager efter branden 1714. Det låg på de brända golvytorna. Under detta och det brända golvet kom ett lager bestående av torr jord med inblandning av kalkbruk och tegelflis. Det är ett lager som tillkom när tegelhuset byggdes vilket också kan tas som ett indicium på att källarna är äldre. Den ursprungliga marknivån under huset består av lera.

Figur 9. Pipskaftsfragment funna i kalkbruket vid rensning av tegelmuren (bild U. Alström).

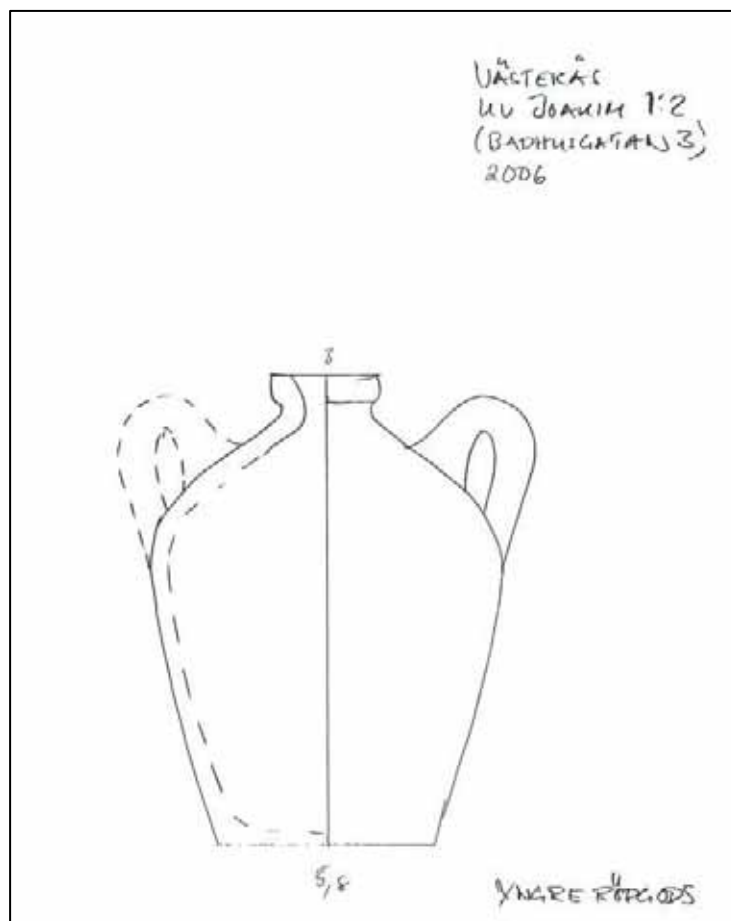
Figur 10. Krukan med den rekonstruerade hänkeln. Siffrorna 3 respektive 5 är diametern på mynningsranden och botten (ritning M. Elfwendahl Länsstyrelsen).

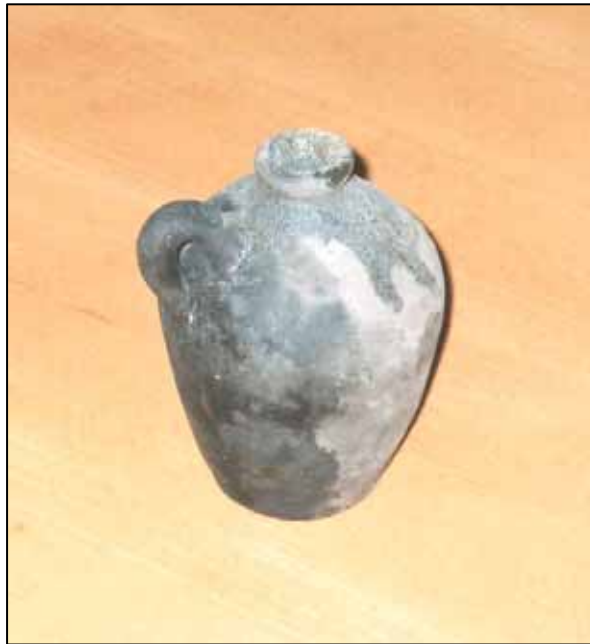
*Figur 11. Krukan som hittades i golvfyllningen efter 1714 års brand. Krukan dateras därför till 1600-talet (foto U. Alström).*

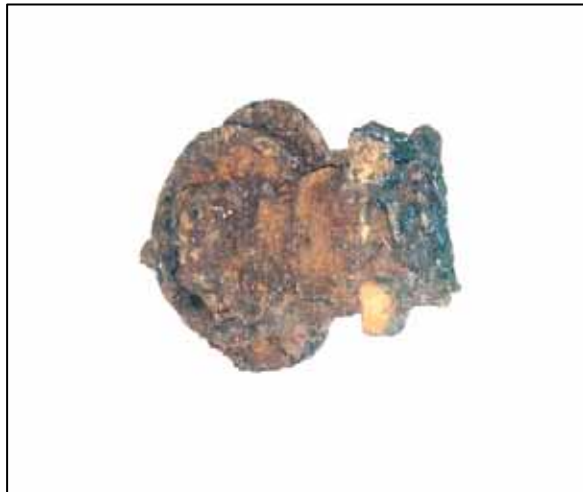
*Figur 12. Låset som hittades i golvfyllningen efter 1714 års brand dateras till sent 1600-tal tidigt 1700-tal (foto U. Alström).*

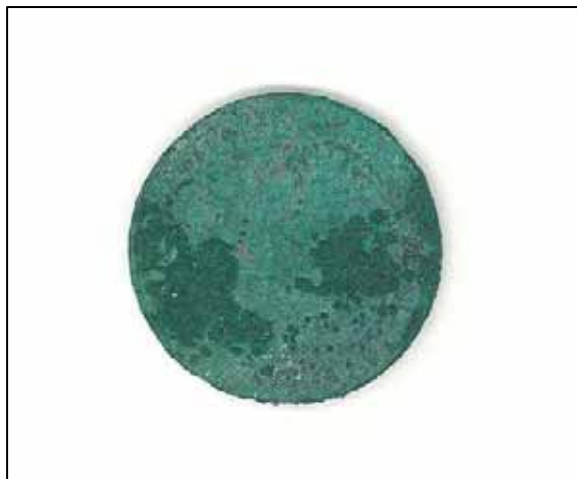
*Figur 13. Myntet från Gustav II Adolfs tid, 1628 eller ev. 1627, som hittades omedelbart under de brända golvplankorna (bild U. Alström).*

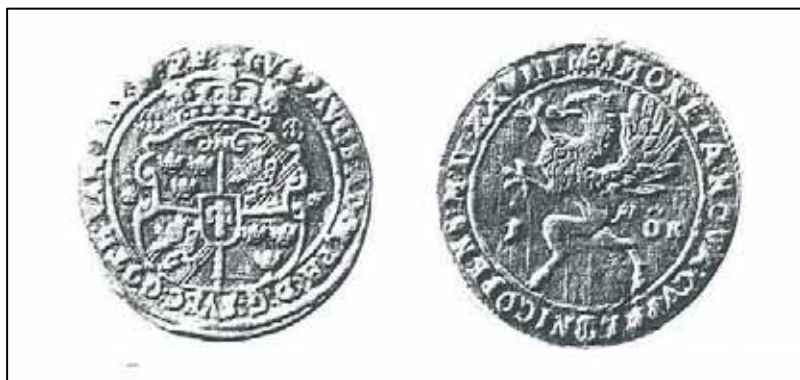
Figur 14. Det upphittade myntet präglades i Nyköping under överinseende av myntmästaren Markus Kock (bild från Ahlström m.fl. 1976)
