# Södra Esplanaden i Sala

Förundersökning i form av schaktningsövervakning

RAÄ 62  
Södra Esplanaden  
Sala stadsförsamling  
Västmanland

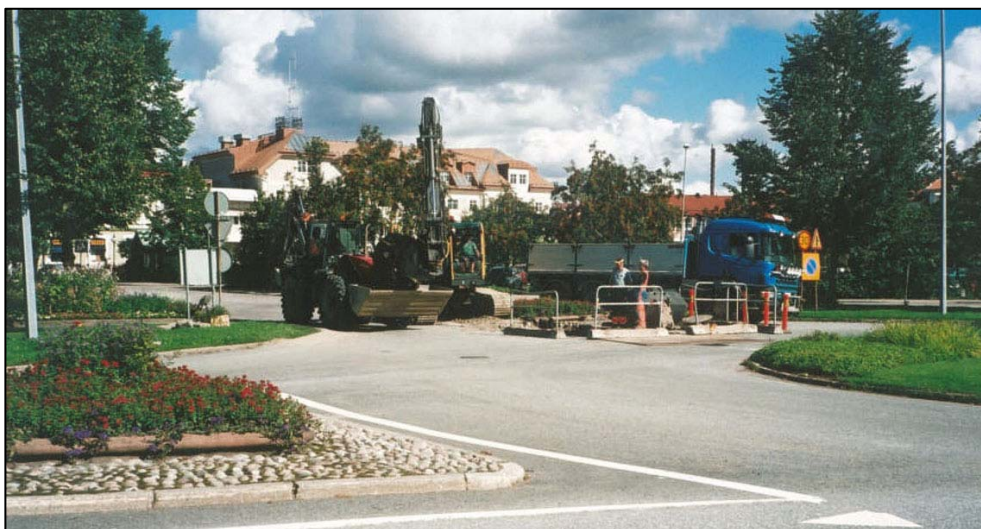
Figur 1. Arbetsbild från hörnet Södra Esplanaden-Ringgatan augusti 2006 (foto U. Alström).

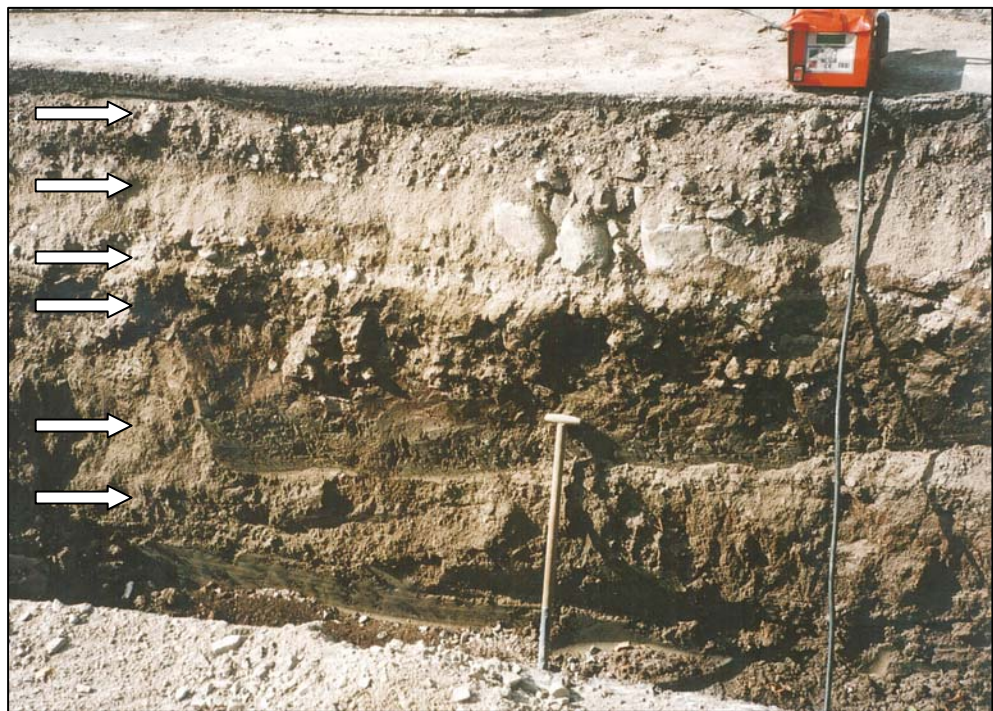
Figur 5. Bilden visar en lagerföljd ungefärligen som den i figur 4. Övre pilen visas Asfalten och småstenen. Sedan kommer i tur och ordning äldre gatsten i sand och grus, sandlins, slaggager med jord, jordblandat träflislager samt sist med otydlig begränsning på bilden den rena leran. Schaktdjupet är här drygt 2 meter. Avståndet mellannasfalten och nedre pilen är cirka 1.5 meter (foto Ulf Alström).

Bilden ovan (figur 5) visar en ganska vanlig sekvens av kulturlagren i Sala stads underjord. Inga uppseendeväckande noteringar kan väl göras just i detta schakt men för Sala stads historia innehåller den naturligtvis ytterligare information som läggs till de beskrivningar som gjorts från andra delar av staden. Som figur 6 visar är massorna redan omgrävda. De gamla rören ersätts på samma nivå med de nya vilket gör att schaktväggarna är de viktigaste informationskällorna i sådana här arbeten.
