Kvarteret Gastuben 5

- i skuggan av ångkraftverket

Dokumentation

Kvarteret Gastuben 5
Västerås Domkyrkoförsamling
Västmanland

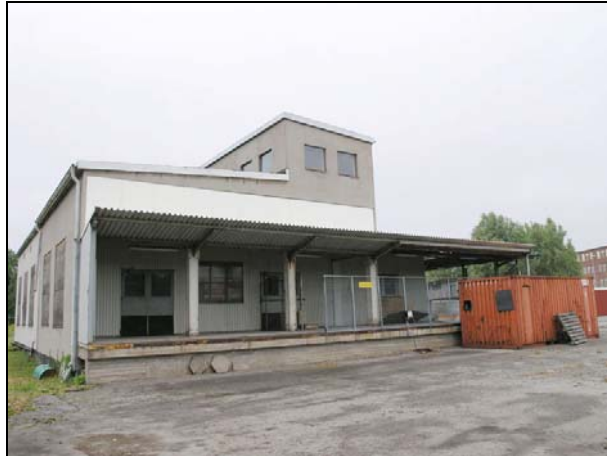
Figur 14. Byggnad A från öster med lastbrygga. Södra fasaden med igensatta fönsteröppningar skymtar till vänster i bild.

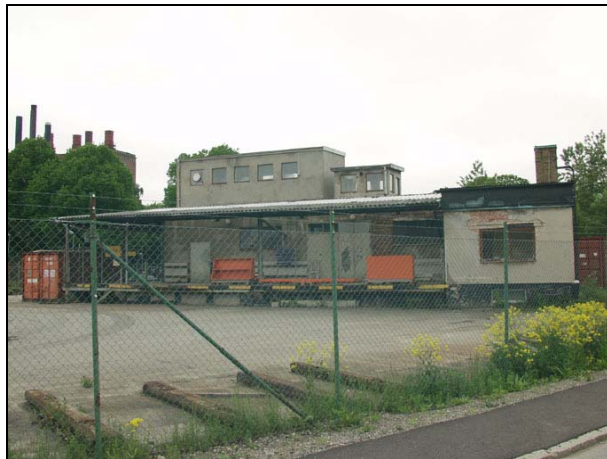
Figur 16. Byggnad A sedd från norr. De två överbyggnaderna visar på de två byggnadsfaserna. Den högra tillhör den ursprungliga byggnaden medan den vänstra hör samman med utbyggnaden från 1950-talet.

Byggnad A är en tidstypisk funktisbyggnad med i fasaden tydligt urskiljbara byggnadsfaser. Byggnaden har slätputsade fasader, ett flackt tak med en något utskjutande takfot som markeras med gesimsränna. Fönstren har något olika form med fönsterbågar i järn eller trä. Byggnaden kännetecknas bland annat av de två överbyggnader som ökar byggnadshöjden centralt över maskinhallen.

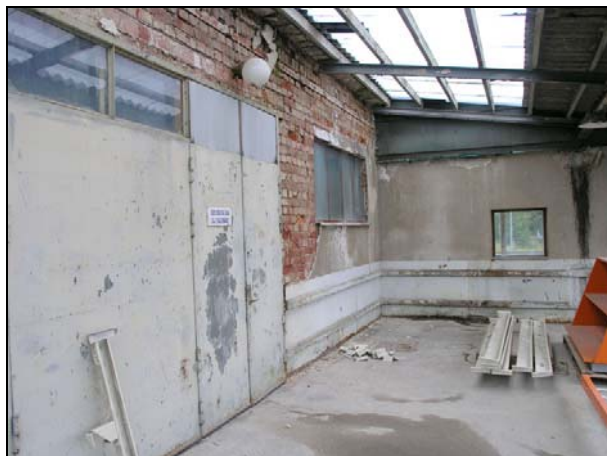
Figur 18. Lastbryggan på norra fasaden med stora putsläpp och andra skador.

Fasaden är putsad med kalkputs. Spår finns i putsen av en äldre grå kulör. I synnerhet på norra fasadens västra del finns omfattande putskadior och putsbortfall. Den östra fasaden har klätts med korrugerad plåt.

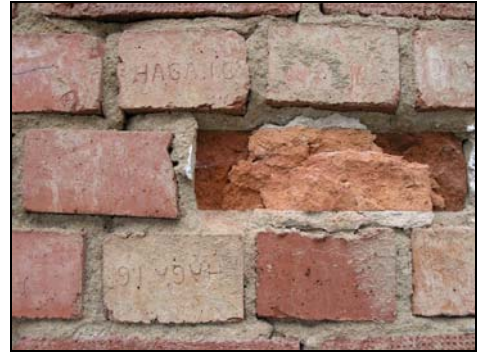
Figur 21. Putsbortfall samt frostsprängt tegel på norra fasaden. Observera Haga-stämplarna.

Den västra delen av byggnaden är äldst och uppförd i tegel murad i blockförband. Tegelstenarna har måtten 24,5x8x12 cm och är försedda med stämpel HAGA IG och bör vara tillverkade på Haga tegelbruk i Enköping.

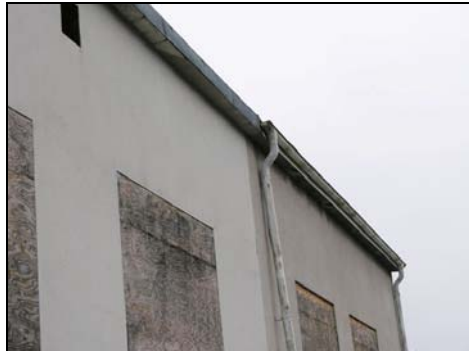
Figur 22. På södra fasaden avtecknar sig de två byggnadsetapperna tydligt. Bland annat skiljer sig takfot och takavvattning åt, men även stötfogen mellan byggnadsdelarna är tydlig.

En tydlig stötfog som markerar gränsen mellan den ursprungliga byggnaden och tillbyggnaden syns på den södra fasaden. Även takfoten skiljer sig markant åt mellan de två byggnadsdelarna.

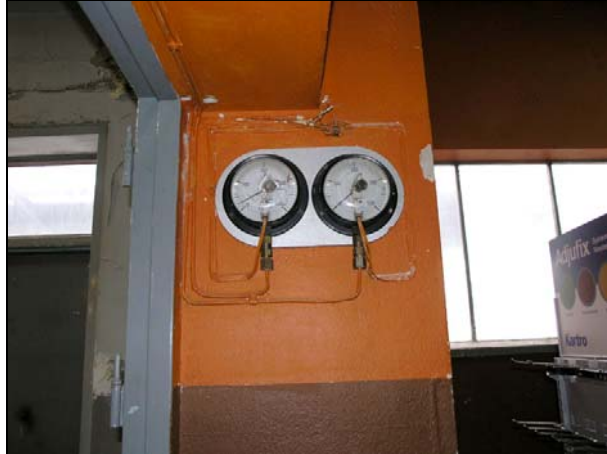
Figur 24. Tryckmättningsutrustning, placerad centralt i byggnaden, är en av få detaljer som tycks återstå av den tekniska utrustningen.

Byggnaden används idag som lager och någon maskinell utrustning finns inte bevarad. I viss mån finns ursprungliga detaljer bevarade såsom tryckmätare, dörrblad, dörrtycken och nyckelskyltar och liknande.

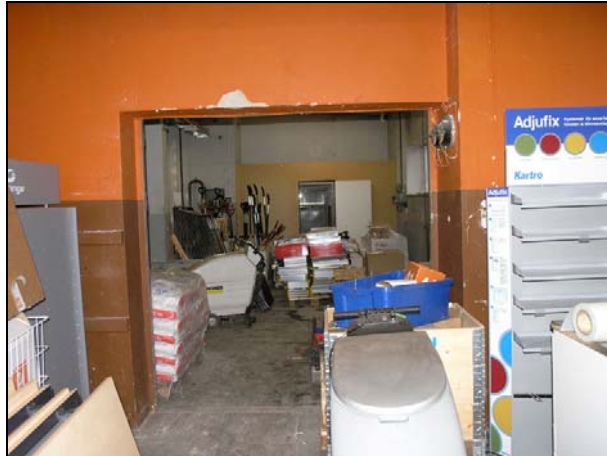
Figur 26. Byggnad A interiör i den östra delen. Ingen maskinell utrustning finns kvar från syrgasverket.

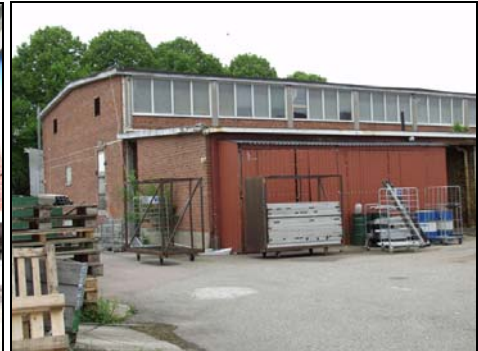
Figur 34. Norra fasaden med högt sittande fönsterband och garagebyggnad. Troligen är garagebyggnaden ursprunglig medan förbyggnaden i röd plåt tillkommit i ett senare skede.

Mot norr kompletteras byggnaden med en lägre del vilken innehåller utrymmen för garage. Denna lägre del har även förlängts mot norr med en enkel förbyggnad av korrugerad plåt. Ingen interiör besiktning har kunnat utföras.

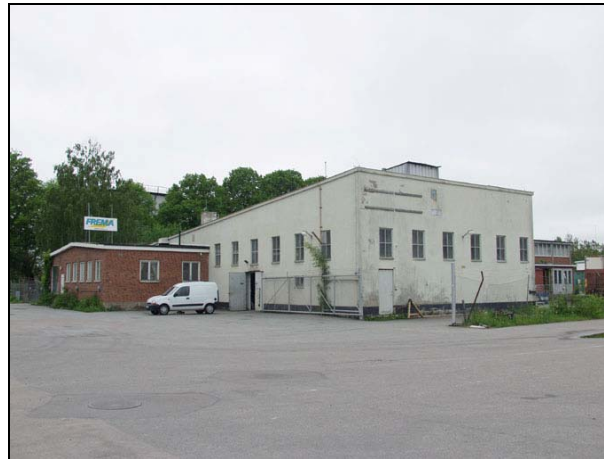
Figur 37. Byggnad C sedd från nordöst. Pulpettaget sluttar söderut. Till vänster syns den något modernare tillbyggnaden för kontor.

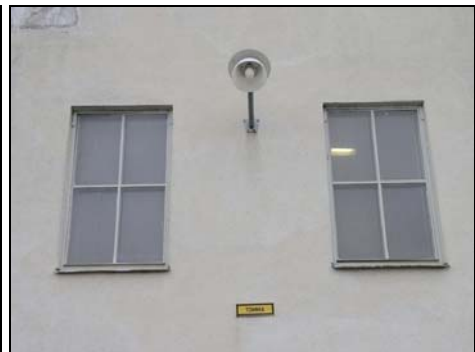
Figur 40. Fönster på norra fasaden med smäckra bågar och fönsterbleck som putsats in i fasaden.
