Kumla prästgård

Rester efter ett mejeri och sentida byggnader

Särskild utredning

RAÄ 72
Kumla prästgård 3:8
Kumla socken
Västmanland

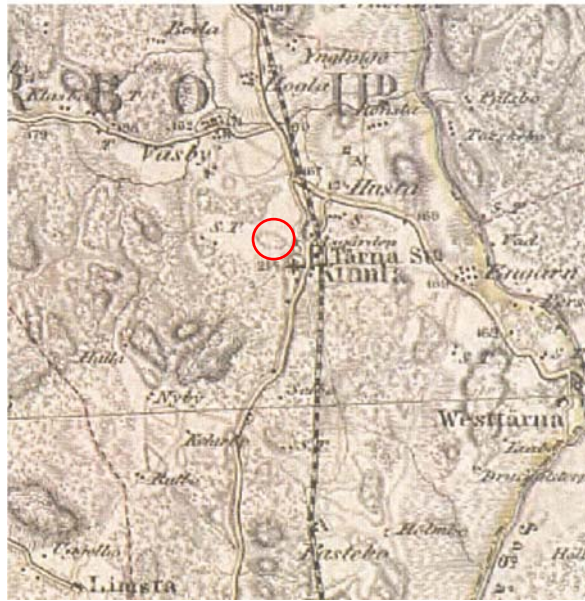
Figur 7. Utdrag ur Generalstabskartan från 1839.
Utredningsområdet är markerat med en ring. Ej
skalenlig bild.

Generalstabskatan redovisar inte några byggnader inom utredningsområdet (se figur 7).

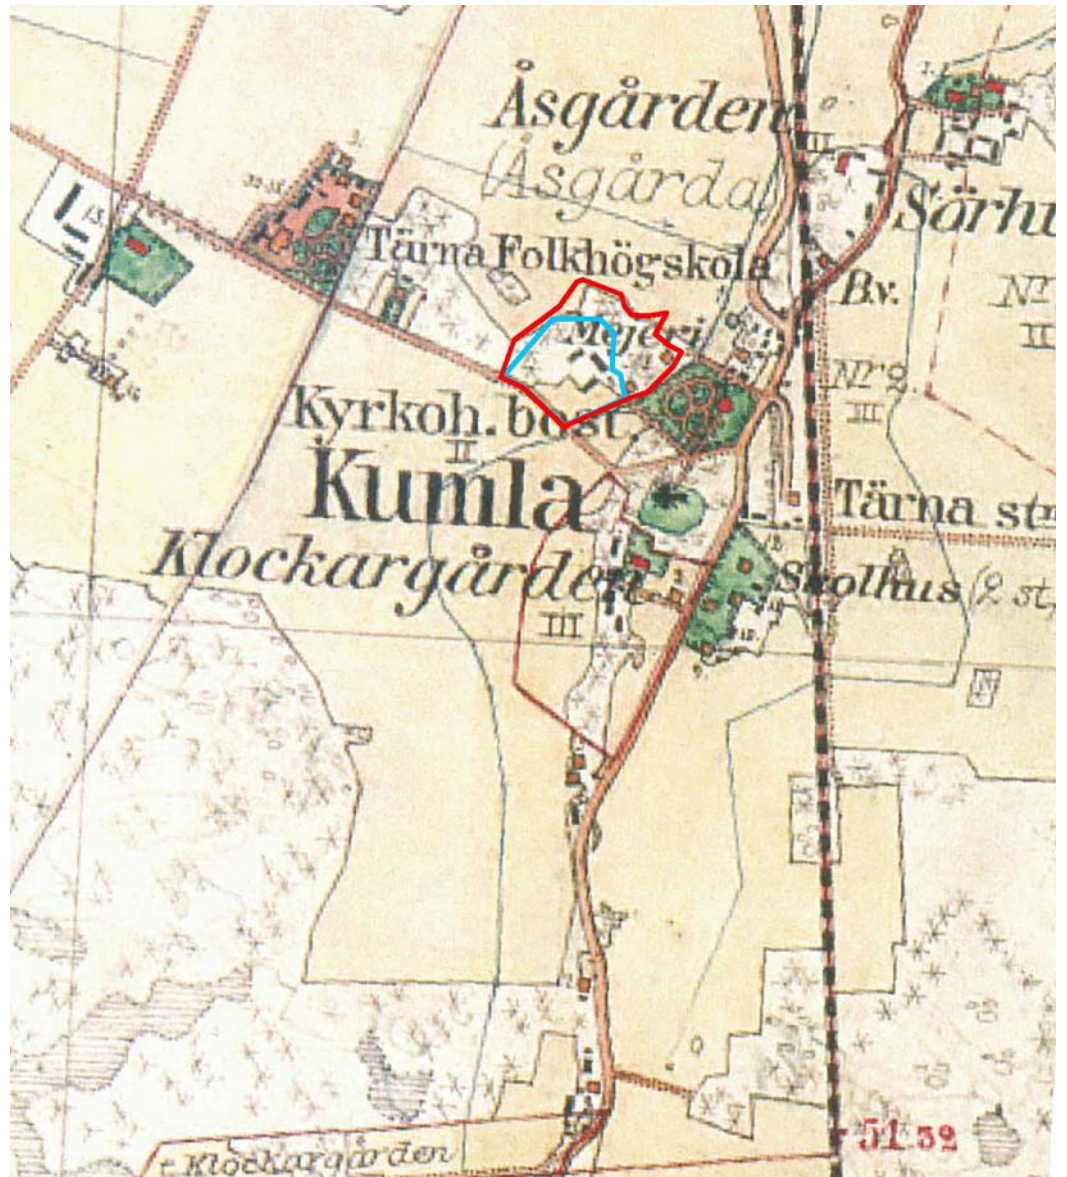
Figur 8. Utdrag ur den Häradsekonomska kartan med utredningsområdet markerat.
Skala 1:10 000.

På den Häradsekonomiska kartan är fem byggnader tillhörande ett mejeri utritade inom utredningsområdet (se figur 8). Tre av dem har legat i den del av ytan där schakten grävdes och två har legat i ytor som inte omfattades av sökschaktning. Den sydligast belägna av dessa byggnader står fortfarande på platsen.
