En trädplantering vid Stadshotellet

Antikvarisk kontroll

RAÄ 232
Kvarteret Proban
Västerås stadsförsamling
Västmanland

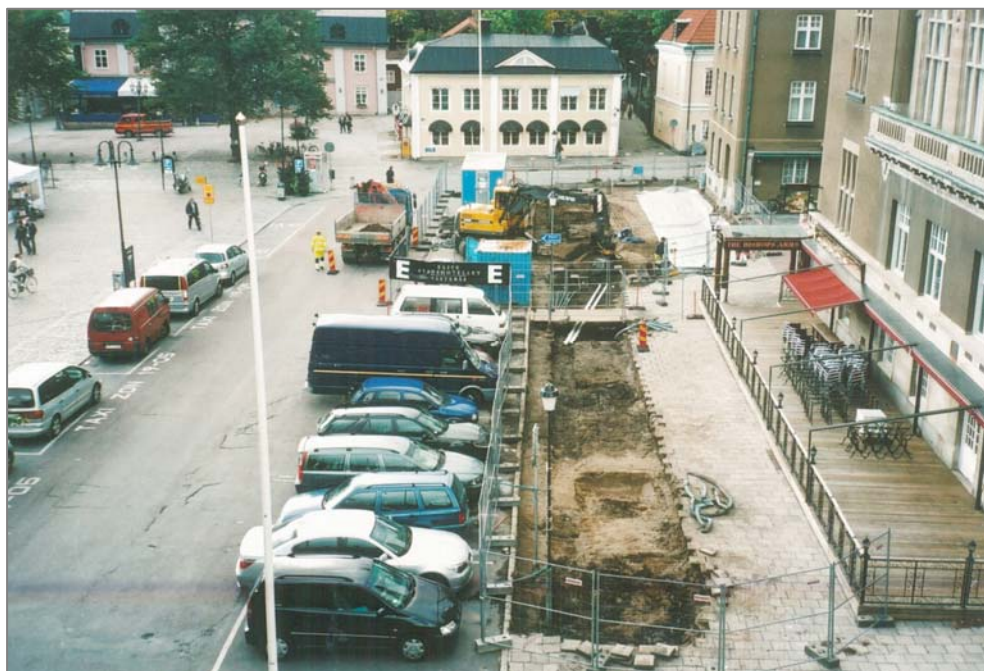
Figur 1. Undersökningsområdet från öster med Erik Hahrs byggnad till höger i bild. (Foto Ulf Alström).

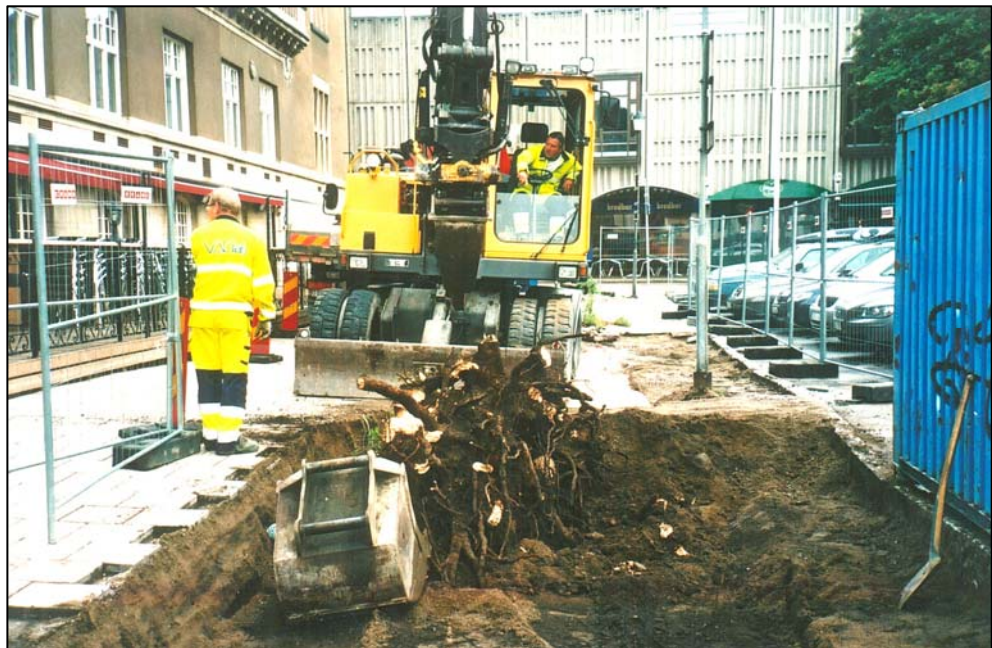
Schaktet var omkring 68 meter långt och 2-2,5 meter brett. Under ett 0,3 meter tjockt sättsandlager under trottoarplattorna fanns ett relativt intakt kulturlager. På platserna för de nu fällda gamla ekarna var naturligtvis kulturlagret stort. Kulturlagret skadades något när de gamla stubbarna revs upp. Ekarna hade inte något större rotsystem så skadorna blev begränsade.

Figur 2. Stubbarna avlägsnades utan att någon större skada på kulturlagren skedde. (Foto Ulf Alström).

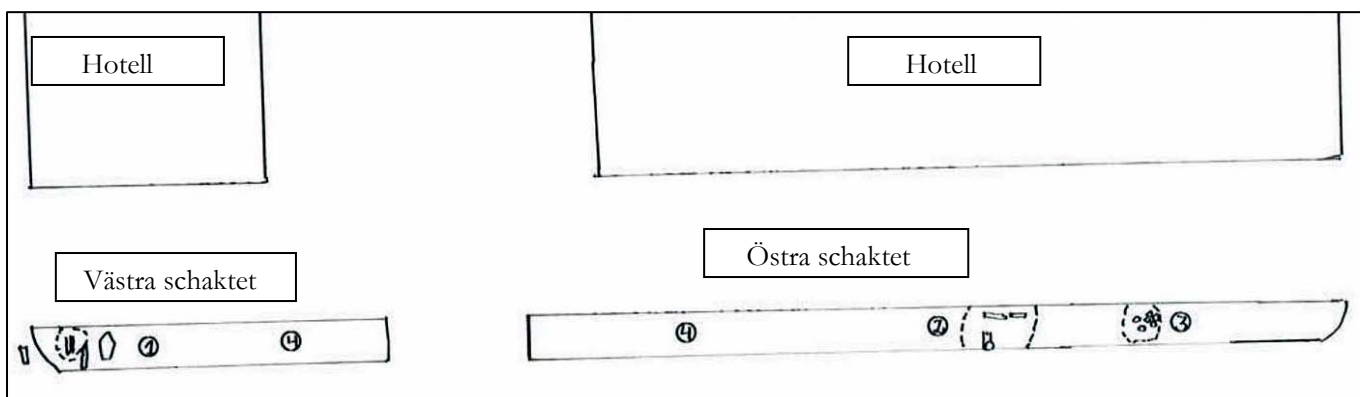
Figur 3. Schaktplan med trädplanteringsschaktet som indelas i en östlig och en västlig del. Skala 1:400.

Det östra schaktet (figur 3) som var drygt 40 meter långt hade under den pålagda sättsanden ett orört mörkt kulturlager. På ett område fanns pålagd jord. På ett annat fanns sand. I övrigt bestod kulturlagret (som har benämningen 4 på figur 3) av jord, kalkbruk, tegelfragment, stenar, sot och kol. I kulturlagret framträdde två säkra anläggningar. Den ena anläggningen (som har benämningen 2 på figur 3) var rester efter en bränd byggnad. Den bestod av en del av en vägg som tillhörde det nedre stockvarvet. Intill denna fanns en stolpe som bör ha ingått i väggens konstruktion. Ytterligare två fragment av trä som låg i väst-östlig riktning ingick i anläggningen. Träresterna låg i ett lerlager som var rödbränt. Inga fynd påträffades i anläggningen. I östra schaktet berördes också en stenpackning (som har benämningen 3 på figur 3) av schaktningarna, vilket berodde på att schaktet grävdes lite djupare på grund av att ett av träden skulle planteras just där. Stenpackningen, som inte frilades helt bestod av ett antal stenar med rundad form. Storleken var 0,3 0,4 meter. Eftersom stenpackningen låg i linje med den brända byggnaden kan den tillhöra ett stenlagt portlider eller en sensatt gårdsyta.

I västligaste delen av schaktet fanns spår efter en stenpackning och en del av en syll (som har benämningen 1 på figur 3) som låg utanför trädplanteringsschaktet i ett grunt elledningsschakt. På platsen för stenpackningen och träresterna har det tidigare stått en pyramidek varför kulturlagret i detta parti var något stort. Emellertid tyder resterna på att en byggnad kan ha stått på platsen. Resterna av stenpackningen kan tyda på ett gårdsutrymme eller portlider. Det västra schaktet innehöll i övrigt samma material som det östra. För övrigt hade kulturlagret i schaktet ett par smärre moderna störningar. Dessa påverkade inte nämnvärt den allmänna bilden av att schaktets kulturlager var intakta.

På grund av detta schakt påträffades den brända stolpen tillhörig anläggningen markerad med två på figur 3. I övrigt påverkade elkabelschaktet bara kulturlagret.

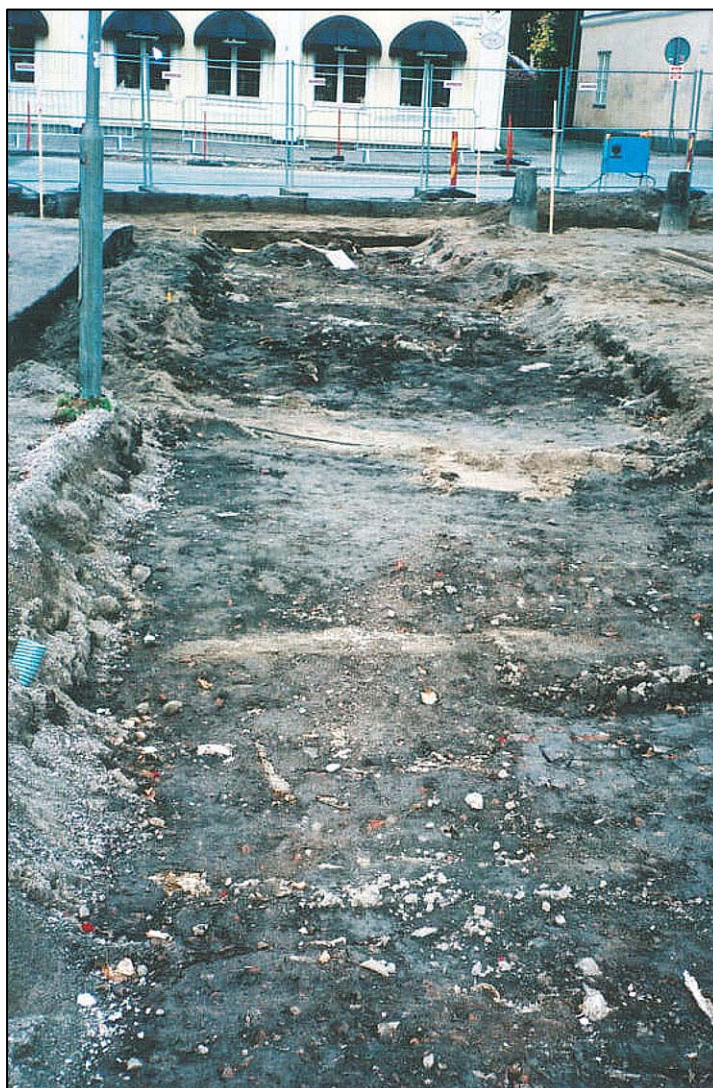
Det västra schaktets kulturlagerinnehåll bestod av mörk kulturjord och humös sand med tegelflis. En del trärester låg i kulturlagret. Lagret kan karaktäriseras som ett raseringslager från 1700-talet som har moderna inslag i materialet. Ett tydligt sådant var skifferplattor som härstammar från Erik Hahrs byggnad som just har skiffertak. Dateringen av kulturlagret till 1700-1800 talen grundar sig på dateringar av keramik och kritpipsfragment.

Figur 4. Västra schaktet med det mörka kulturlagret. I bortre delen av schaktet är lagret omrört på grund av de gamla trädplanteringarna. (Foto Ulf Alström).

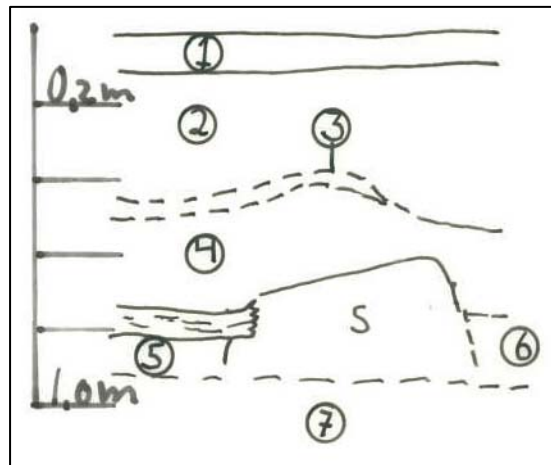
Schaktet för rännstensbrunnen sträckte sig tvärs över hela Västra Kyrkogatan (figur 6). Centralt i gatan kunde en profil upprättas som berättar om att byggnadsrester även här finns bevarade där inga rör eller brunnar tidigare grävts ner. Profilen (figur 5) visar troligen en syllsten med rester av en syllstock mellan lager 4 och 5. Byggnaden kan ha existerat före Västra Kyrkogatans tillkomst. Den skulle, om man jämför med Sven Olssons kartor i Idealstad med förhinder, i så fall kunna dateras till före "1617 års stadsplan" (Olsson 1985 s.91 ff. samt Figurblock)

Figur 5. Profil från ett ostört parti av kulturlagren i Västra Kyrkogatan. 1. asfalt, 2. sten-och grusfyllning, 3. sandlins, 4. mörket kulturlager med flis, 5. brunt kulturlager, 6. lera, 7. streckad linje botten av schaktet med underliggande ej dokumenterade lager. S betyder sten. Profil skala 1:20

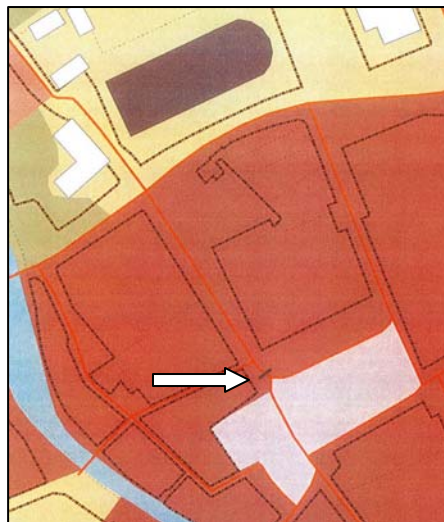
Figur 6. Platsen för schaktet i Västra Kyrkogatan markerat med svart linje (digitala fastighetskartan skala 1:4000).

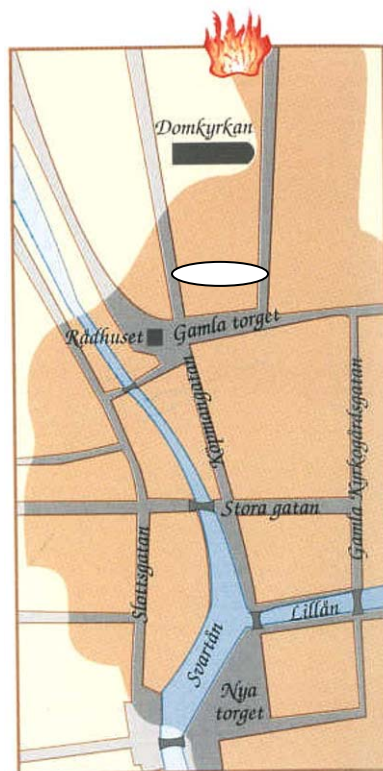
Figur 7. 1714 års brand. De drabbade områdena markerade med röd nyans. (Efter Jansson 1998). Vit elips markerar ungefärligt platsen för den antikvariska kontrollen.

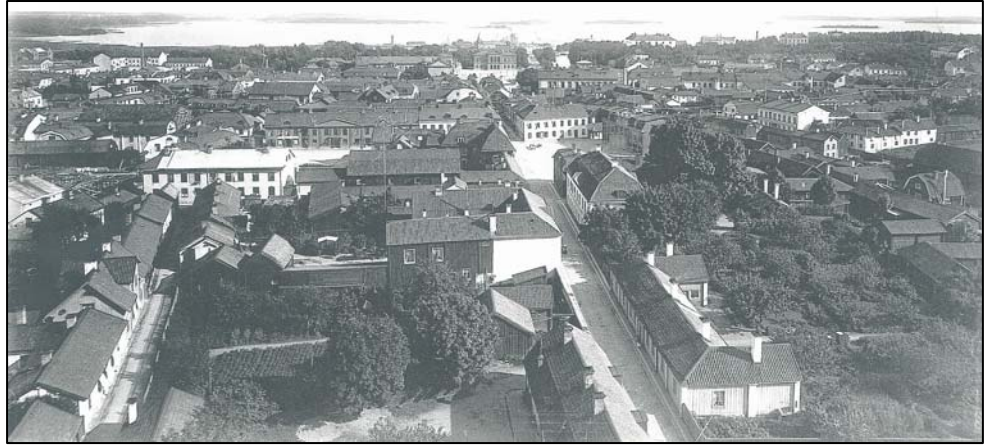
Figur 8. Foto över platsen där stadshotellet nu står. Fotografiet är taget från domkyrkans torn. (Foto E. Blom VLM:s arkiv).

Sammanfattningsvis kan man säga, utifrån den generella fyndbilden i form av keramik och kritpipsfragment, att anläggningar och kulturlager som berördes av arbetet kan dateras till 1700-talets början och fram till 1907. Spår efter 1907 års aktiviteter i området bestod av skifferplattor i kulturlagret. På stadshotellets tak finns samma skifferplattor som bör ha lagts på omkring 1907. Brandspåren som finns i kulturlagret och den eldskadade anläggningen 2 härstammar med stor sannolikhet från branden 1714 som ödelade stora delar av staden (Annuswer m.fl. 1990). Några spår av de byggnader som stod på platsen efter 1714 års brand men före bygget av stadshotellet påträffades inte. Figur 8, ett foto taget av Ernst Blom, visar hur kvarteret såg ut innan stadshotellet byggdes.

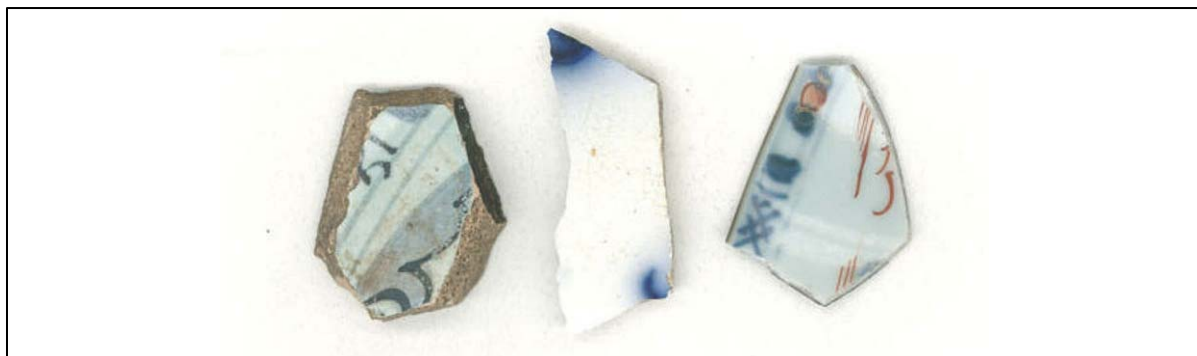
Figur 10. Ytfynd från västra schaktet. Från vänster skärva från servisen "Anna" Göteborgs porslinsfabrik, i mitten "flytande Blått" från Rörstrand samt till böger importporcelain troligen från Tyskland.

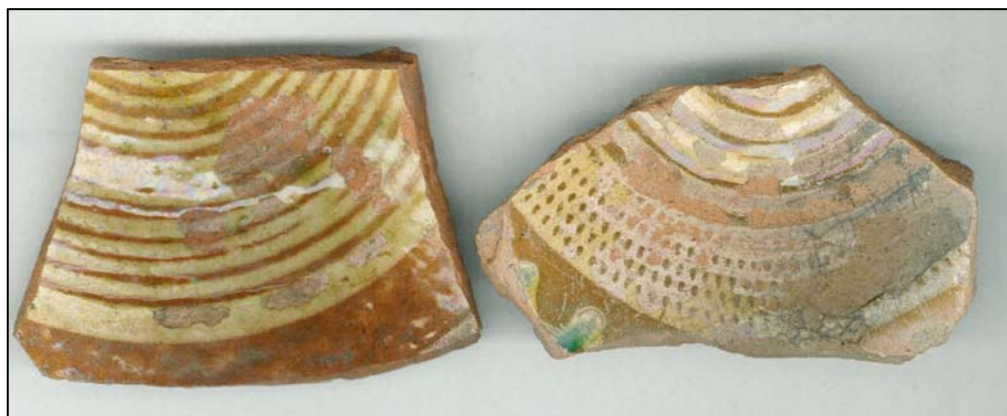
Figur 11. Ytfynd från östra schaktet. Yngre rödgods.
