Byggnadsvårdsplan för Bråfors bergsmansby

Byggnadsinventering

Bråfors 1:3-2:3, 1:8, 5:1 och 1:7, Glimbo 1:3 och 1:5
Norbergs socken
Västmanland

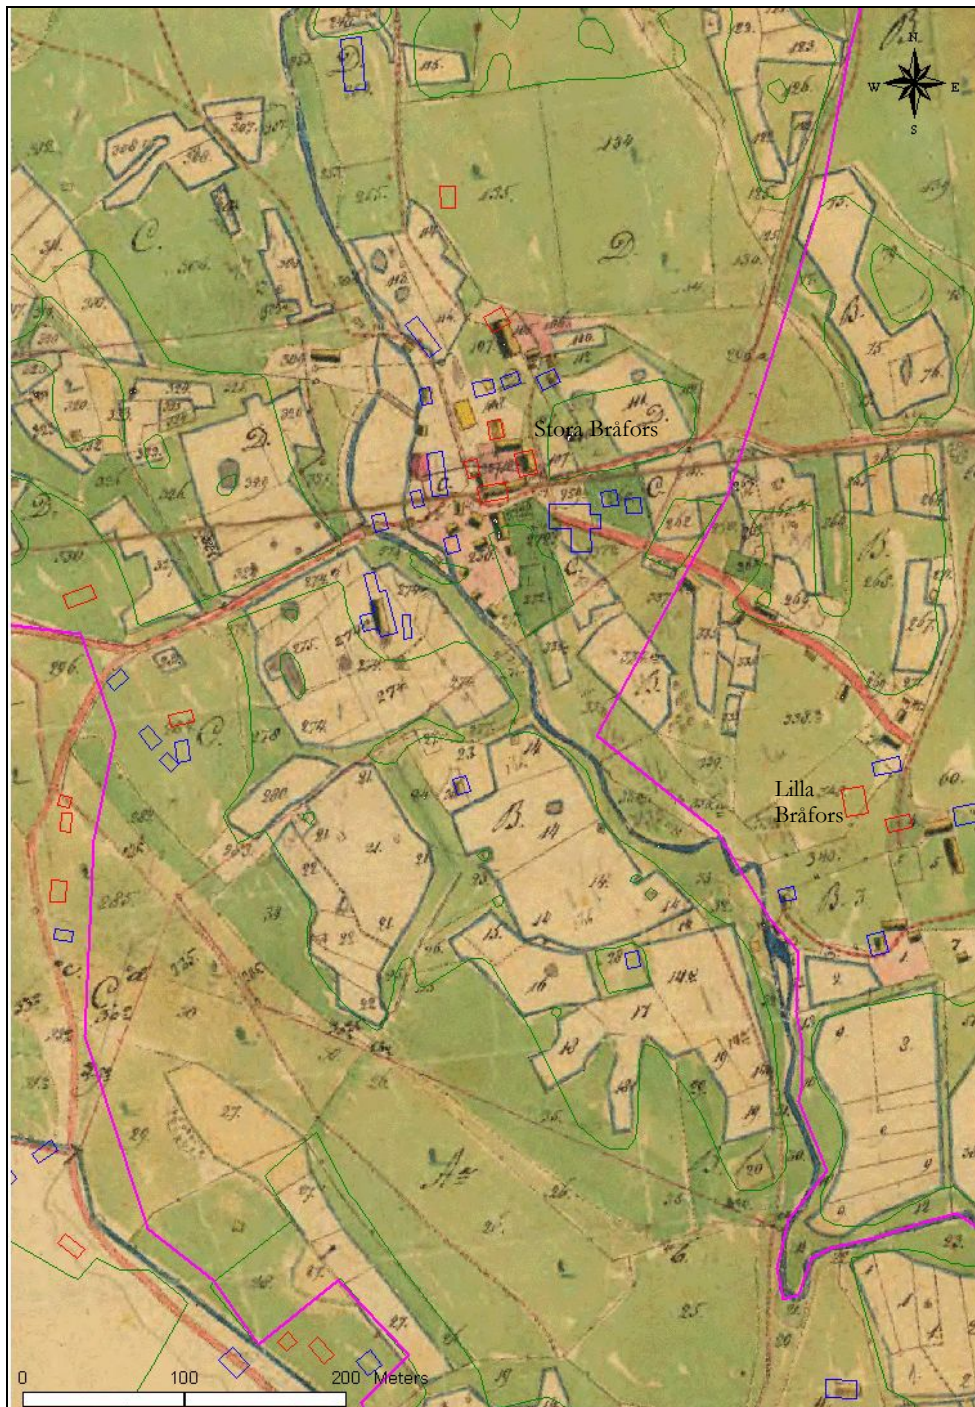
Figur 2. Kartöverlägg. Bakgrunden är den karta som upprättades vid laga skifte mellan åren 1830-1845. I kartan finns dagens bebyggelse inlagd, blå och röda markeringar, och den lila markeringen utgör gränsen för kulturresevatet.

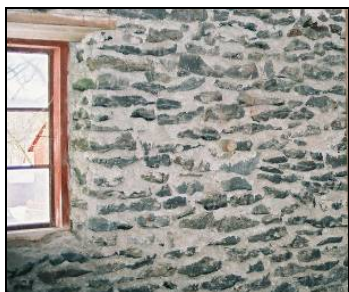
I Bråfors hytta göt man slaggtegel eller "slaggostar" av dimensionen 9 x 9 x 18 tum. Slaggtegel av den storleken är ett vanligt byggnadsämne på gården. Så kallad "sinder", oregelbunden skivformad slagg, användes som byggnadsämne till den vita ladugården, hus nr 22. Det var bättre än gjutet slaggtegel ur fukt och värmesynpunkt. Dessutom billigare för det fick hämtas gratis på varparna och förekommer säkerligen i fler byggnader i trakten.

"Sinder", hus 22, invändigt

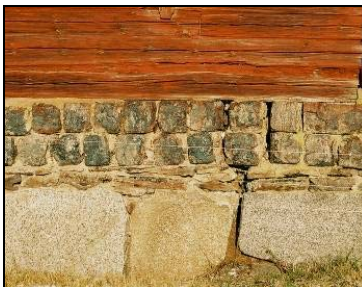
Del av grunden är murad med slaggtegel, hus 23

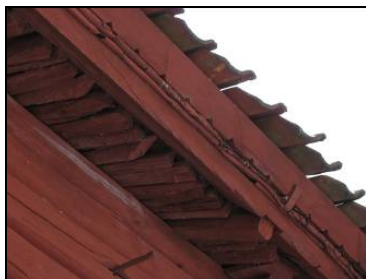
Takkonstruktion, hus 9

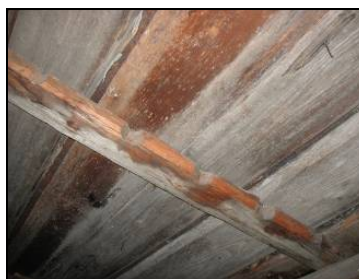
"Nedre ändan av takreden stöddes mot en mullribba 3 tum x 4 tum eller 3 1/2 tum x 5 tum som bilades på fyra sidor och var fästad med järnkrokar som spikades på uteliggare eller vågbord. För att ge avlopp åt takvattnet försågs mullribborna i underkant med djupa hack som togs upp med yxa eller såg".

Mullbräda återanvänd som taksparre på vinden, hus 12

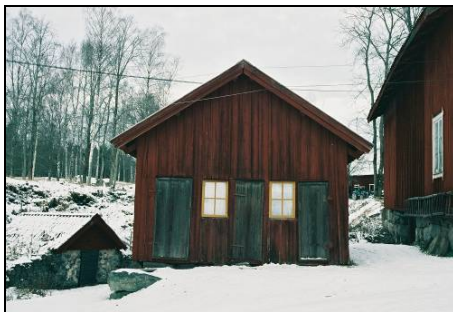
Dasset, byggnad nr 19, är av så kallad mesulakonstruktion. Om byggnaden skrivs följande:

Dasset, hus 19

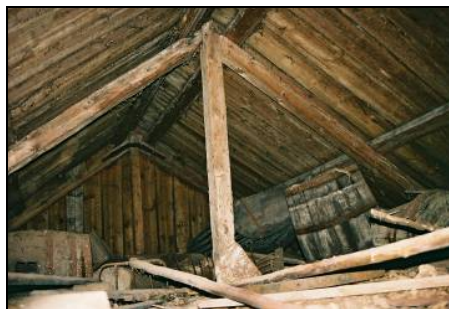
"Stolparna står på grundstenar och uppbära en takstol utan hanbjälke. Mittstolpen uppbärnocken och de båda sidostolparna var sitt takfall. I stolparna är hak inbyggna som passa mot takstolsbjälken och förenade med denna genom dymlingar. När huset byggdes restes först de tre stolpraderna och på dem anbringades takstolen som fästes med dymlingar. Så påspikades spikreglar mellan stolparna och hela huset inkläddes med en stående brädfodring. Som underlag för taket påspikades även spikreglar mellan de tre takstolarna och på dessa lades brädor. Stolparna hålles i sitt läge genom snedsträvor".

Mesulakonstruktion, vinden hus 19

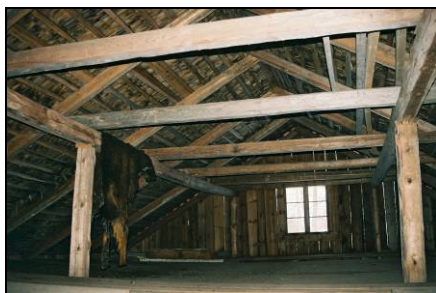
"De längsgående stockarna som stödjer hanbjälkarna kallas "slag" och stolpar uppbär slagen. Gavelstolparna står på grundstenar och de andra stolparna inne i huset stöds i sin nedre ände i tvärband av timmer som förenar syllarna med varandra. Ryggås finns ej. För varje stolpar inne i huset är en tvärstock (tvärslag) intimrad i de båda yttre hammarbanden, dels för att hålla dessa stadigt i sitt läge och dels för att göra samma tjänst som åt stolparna. De är säkert fästade vid stockarna genom skruvar och muttrar. På övre delen av stolparna d v s den del som är ovanför tvärslagen är snedsträvor sitter snedsträvor som stödjer stolparna i husets längdriktning".

Stolperverkskonstruktionen i hus 16, vinden

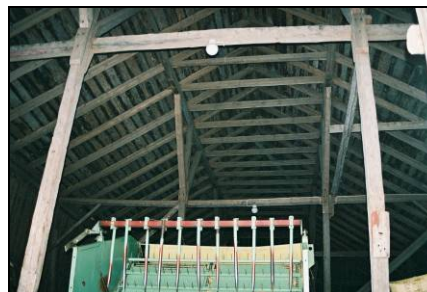
Stolperverkskonstruktionen i hus 29

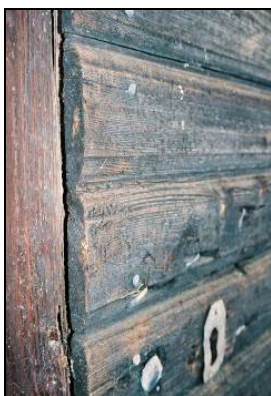
Vid inventeringen upptäcktes speciella handhyvlade brädor på en del dörrar. En bred bräda har hyvlats så att den ger intryck av att vara två smala. Dörrar med sådana brädor finns på hus 7, 8 och 26.
