Harakers kyrka

Antikvarisk kontroll

Harakers prästgård 1:4
Harakers socken
Västmanland

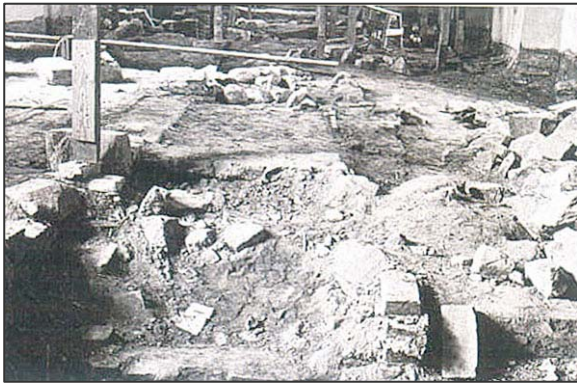
Även om möjligheten uppenbarar sig för en undersökning under golvet kan det vara för sent eftersom det vid golvarbeten 1935-36 schaktades bort material från underliggande lager i ganska stor mängd.

Figur 3. Bild från renoveringen av Harakers golv 1935 innan grovt grus lades på. (Foto VLM:S arkiv. Återgiven i Hammariskiöld 2004).

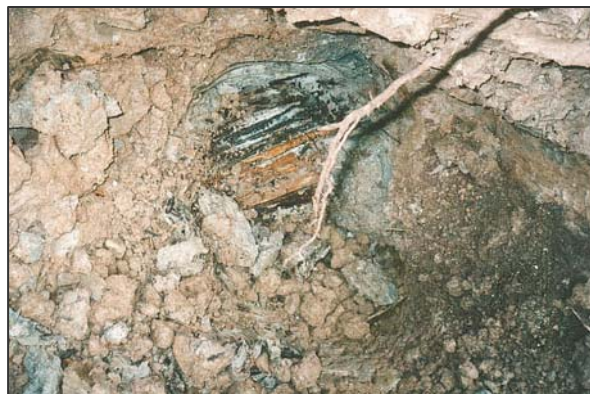
Figur 7. Den frilagda delen av stocken (?) vid långhusets södra vägg inbäddad i blålera. (Foto U. Alström).

Provgrop vid långhusets södra vägg. 2,5x1 meter. Överst låg rester kvar i form av singel efter dräneringsarbetet 1972-73. Därefter framkom ett rödfärgat jordlager. Detta lager kan förklaras med att taket varit rödfärgat. Skriftliga källor nämner rödfärgning av taket 1771-73 (Hammariskiöld 2004). Därefter kom en kompakt mycket hård lera. I botten av provgropen och på 1,2 meters djup framkom trävirke, förmodligen en stock, i blåleran. Liksom plankan utefter den

norra väggen bör även denna föras till kyrkans äldsta fas. Både norra och södra provgroparna efter kyrkans långhusväggar visar också att kyrkans undergrund är rak i förhållande till kyrkans murar ovan jord.

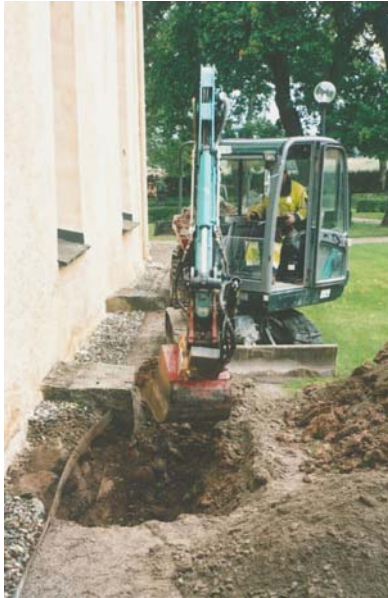
Provgrop vid långhusets norra vägg. Gropen var 2x1 meter och 1 meter djup. Materialet bestod av mycket hård lera. I botten av schaktet och i en mjukare blålera låg en plankan som först tolkades som en del till en kista. Plankan låg emellertid i NÖ-SV riktning och inga ben fanns i närheten. Plankan bör tidsmässigt föras till kyrkans äldsta fas (eller tidigare) eftersom den låg nere i blåleran.

Figur 8. Schaktningsarbete vid kyrkans norra långhusvägg. (Foto U. Alström).

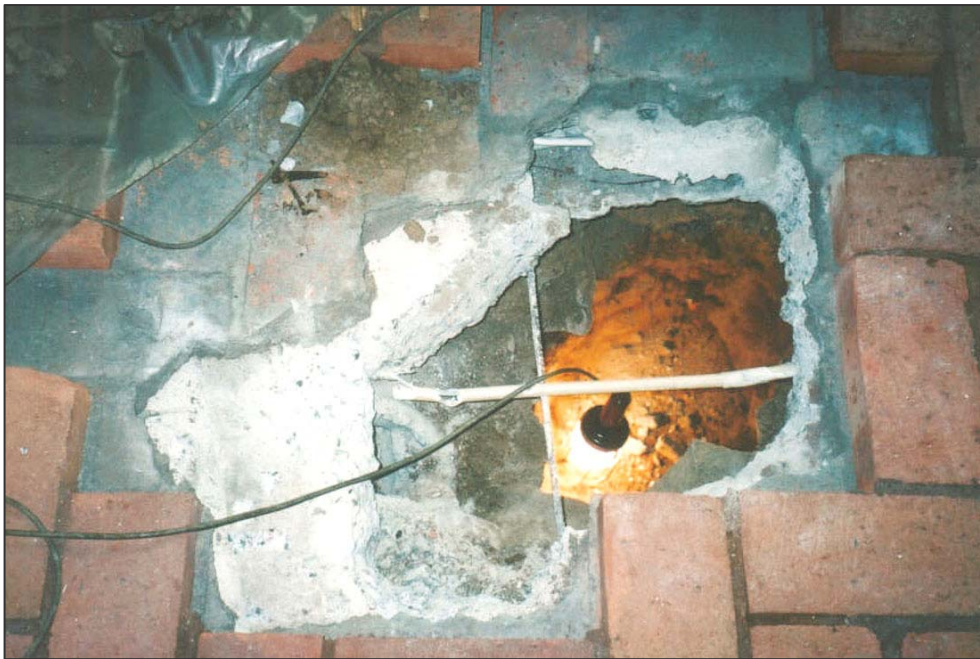
Provgrop inne i långhusets nordvästra del. Provgropen grävdes för hand. Gropen var 0,5x0,4 meter stor och nära 0,9 meter djup. Överst låg golvtegel. Därefter fanns betong, grovbetong och 0,2 meter med grus och sand. Därefter vidtog lera med enstaka ben.

Figur 9. Provgropen i långhusets nordvästra del. Överst låg golvtegel. Därefter två lager betong. Under detta låg hård lera med enstaka benfragment. (Foto U. Alström).

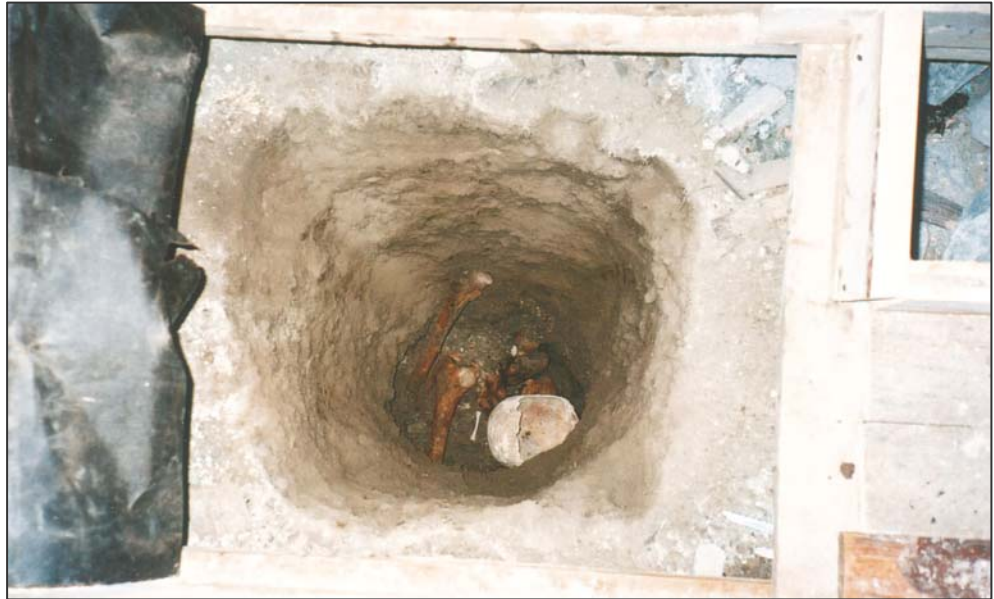
Provgrop under långhusets norra bänkkvarter. Provgropen var cirka 0,7 meter i diameter och cirka 1,2 meter djup räknat från trägolvet. Under trägolvet som låg på reglar kom ett 0,6 meter tjockt mycket hårt rent lerlager. Under detta lager kom ett cirka 0,3 meter tjockt lager med människoben. Dessa låg i en fullständig ordning,

Figur 10. I provgropen under långhusets norra bänkkvarter kom under ett 0,6 meter tjockt hårt lerlager ett benlager med okänd utbredning. (Foto U. Alström).

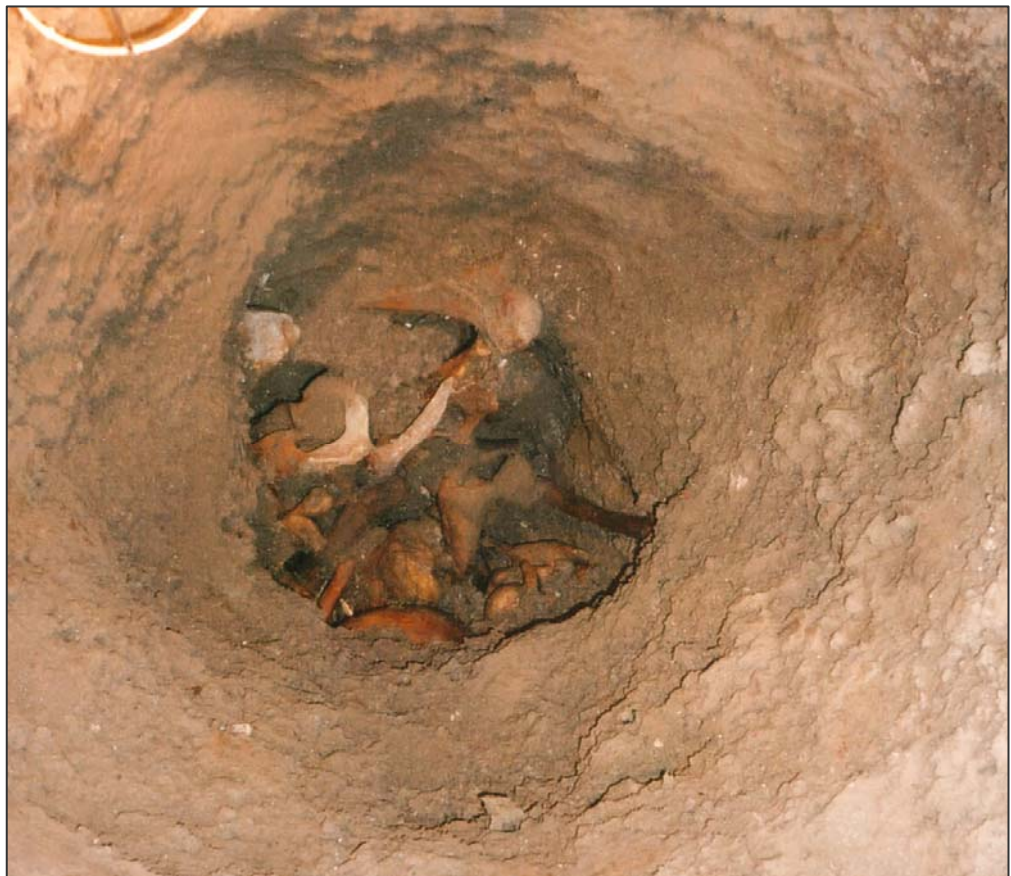
Figur 11. Benlagret i botten av provgropen under norra bänkkvarteret. (Foto U. Alström).

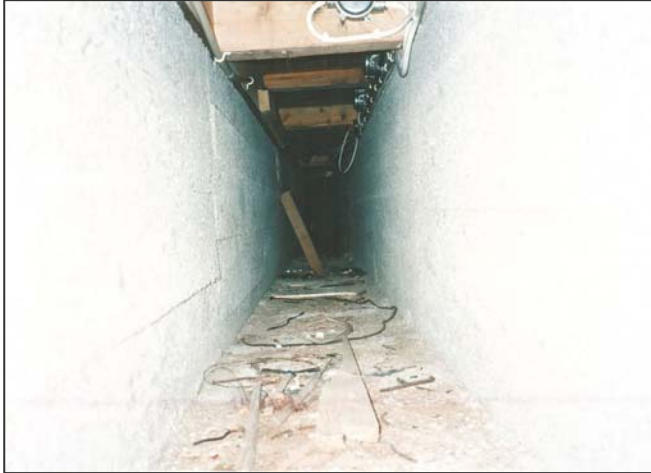
Provgroparnas placering inne i kyrkan var oplanerade. De ursprungliga platserna var omedelbart intill norra och södra långhusväggarna. Sentida och något märkliga byggnadsarbeten omöjliggjorde gropgrävning intill väggarna. Här fanns efter både norra och södra långhusväggarna betongkulvertar. Dessa var invändigt 0,5 meter breda och 0,8 meter djupa. Vad de använts till är oklart. Kablar och ledningar satt som vanligt fast i golvet trävirke. Endast lite skräp efter hantverkare låg i kulvertarna.

Figur 12. Gjuten kulvert i betong efter långväggen i Harakers kyrka. (Foto U. Alström).

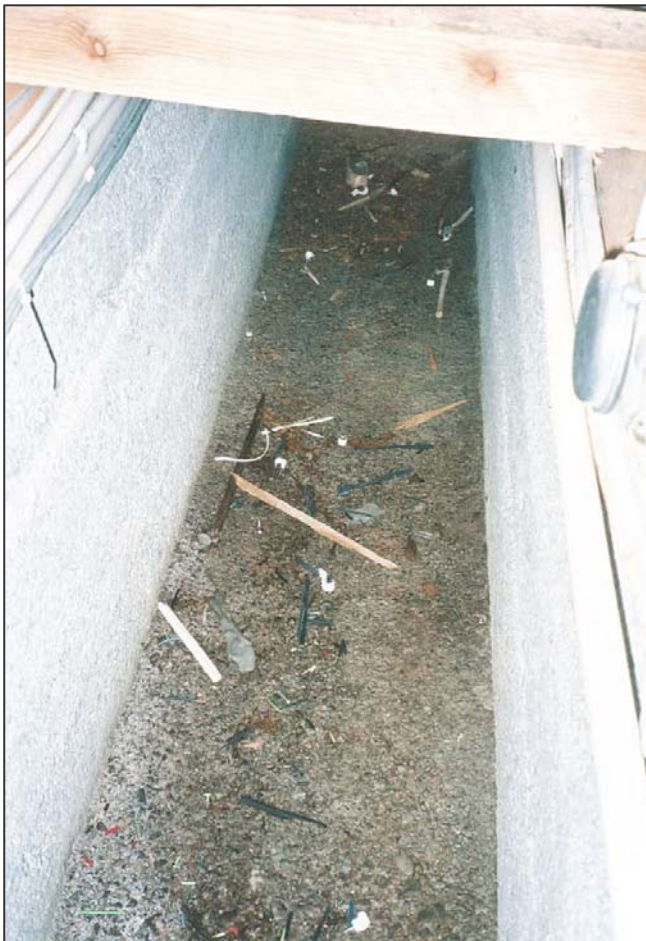
Figur 13. Kulvert under Harakers kyrkogolv. Den har uppenbarligen inte använts för kablar. Dessa är fastsatta i golvet reglar. (Foto U. Alström).

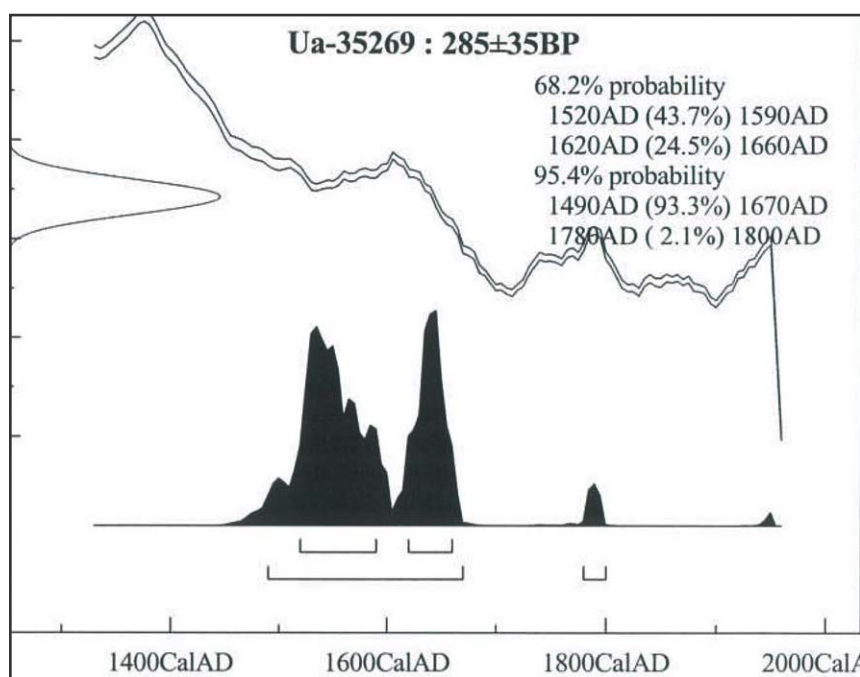
¹⁴C datering. Provet visade med en 93 % säkerhet att benet härstammar från en människa som avled någon gång under perioden 1490-1670. Tidsintervallet sträcker sig över 180 år vilket är en lång tid. Att peka ut någon enskild händelse i kyrkans historia under denna period låter sig inte göras, men att benlagrets tillkomst kan sättas till den Lutheranska kyrkans historia är en inte allt för vågad gissning. Bensamlingen kan härstamma från en vanlig familjegrav där fler bisättningar orsakat oredan bland benen. Vad som motsäger detta är att gravens övre delar i så fall borde ligga grundare och att den inte är täckt av ett kompakt mycket svårgrävt lerlager. Någon uppfattning om hur många individer som finns i bensamlingen går inte heller att säga. Man kan bara konstatera att benlagret består av flera individer p.g.a. att det är 0,3 meter tjockt.

Figur 14. ¹⁴C provet visar att skelettlagrets tillblivelse i Harakers kyrka kan placeras till efterreformatorisk tid.
