# Byggnadsminnet Sala varmbadhus

## - mindre åtgärder 2007

Antikvarisk kontroll

Kvarteret Täljstenen 1  
Sala stadsförsamling  
Västmanland

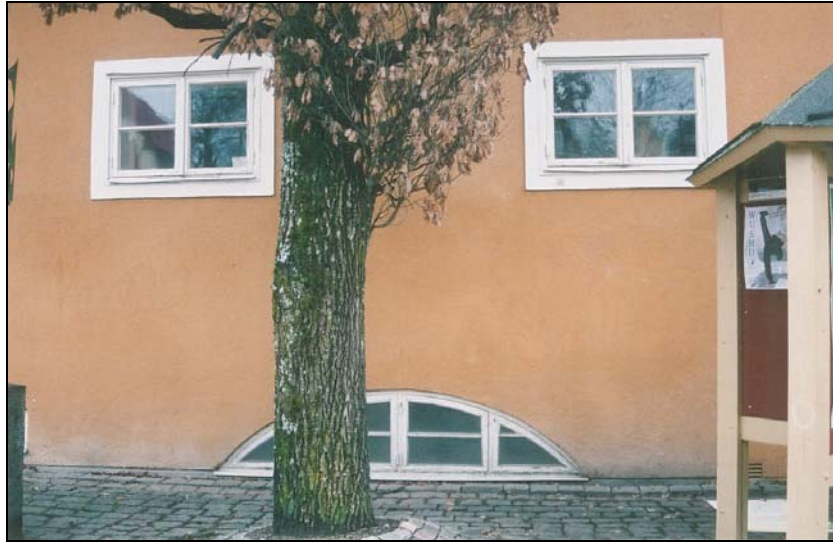
*Figur 3. De två fönstren i bottenvåningen har försetts med klarglas. Foto: Helén Sjökvist.*

De frostade glasen i bottenvåningen byttes till klarglas motsvarande kulturglas. Befintliga bågar behölls. Kittning utfördes med linoljekitt och ommålning kommer att utföras under våren 2008 med linoljefärg från Ottossons färgmakeri.

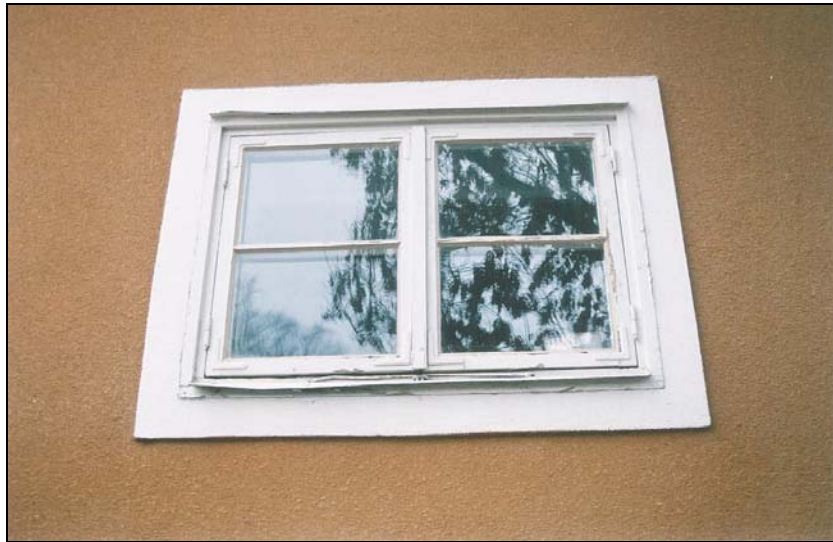
*Figur 4. Fönstren har kittats om men ej målats om. Foto: Helén Sjökvist.*

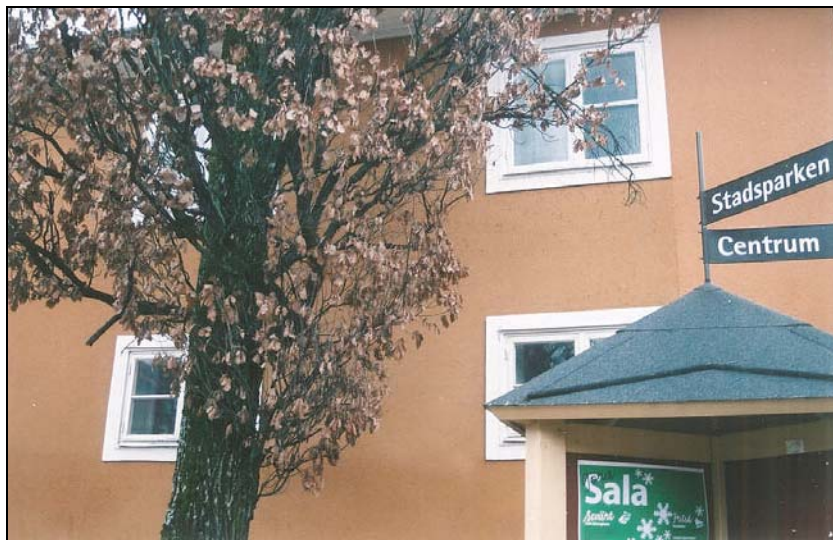
*Figur 5. Det övre fönstret till böger har ej fått glaset utbytt. Foto: Helén Sjökvist.*

Sökanden hade begärt tillstånd för att byta ut frostat glas i tre fönsteröppningar i den västra fasaden. Man önskade även göra en håltagning i norra fasaden för att möjliggöra indragning av fjärrkyla. Tillstånd gavs för åtgärderna med undantag för utbyte av det frostade glaset på plan två där detta bedömdes vara originalutförande.
