Väg 66, Västerås-Surahammar

Nya utfarter och anslutningsvägar

Särskild utredning

Hacksätra 2:1, Kävsta 5:7, Rustberga 2:1 och Litsunda 2:9
Skerike och Lillhärad socken
Västmanland

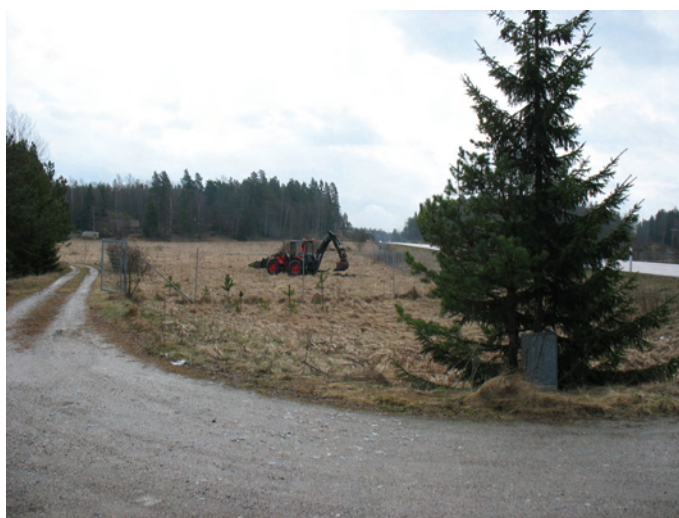
Figur 1. Vy över den NÖ delen av område 1. Foto fr NV J. Åhlström.

De ytor där det grävdes schakt var cirka 40x10 respektive 15x15 meter stora. Ytan på den nordöstra sidan av vägen var gräsbevuxen medan den bestod av plöjd, blöt, åker på den sydvästra sidan. Det grävdes 8 schakt som var 4 meter långa och 0,3 meter djupa. Underlaget utgjordes av lera. I några av schakten nordöst om vägen förekom det inslag av bränd lera och kol i matjorden. Det framkom inget av antikvariskt intresse.

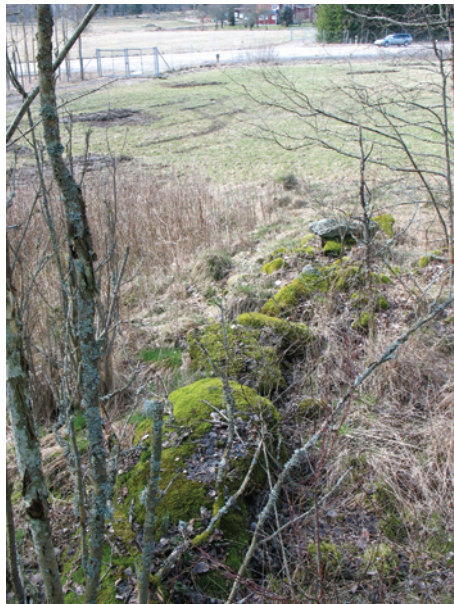
*Figur 2. Den västra delen av stensträngen objekt B.
Foto fr Ö J. Åhlström.*

På den nordöstra sidan av vägen sammanfaller områdesgränsen med ett odlingsröse (objekt A). Röset är flackt, delvis övertorvat, 4 meter stort och runt. Det består av 0,3–0,5 meter stora stenar. Cirka 4–5 meter norr om röset ligger en stensträng (objekt B). Stensträngen är 17 meter lång (Ö-V), 0,5 meter bred och 0,2–0,5 meter hög. Den är en- och flerradig samt enskiktad. Det ingår ett stort block i stensträngen och dess östra del är nedsjunken. Till det stora blocket ansluter ytterligare en stensträng (objekt C). Stensträngen är 20 meter lång (N-S), 2 meter bred och 0,5 meter hög. Den är flerradig och flerskiktad. Stenarna är övermossade och 0,5–0,8 meter stora. I omgivningarna finns ytterligare ansamlad odlingssten i mur och sträng (utmed åkerkanterna och runt en befintlig sommarstuga) samt i röse. Eftersom det finns ett tydligt samband mellan merparten av lämningarna och övergången mellan skog och åker är de troligtvis sentida. På häradsekonomen är sambandet tydligt. Den något kortare av stensträngarna, objekt B, avviker dock härvidlag genom riktningen. Den strävar in mot skogen istället för att löpa utmed åkerkanten. Således kan denna stensträng avspegla ett äldre skede av uppodling än vad de övriga lämningarna gör.

På gränsen för vägområdet vid lokal 2a påträffades stensträngar och odlingsrösen. Av de påträffade lämningarna är ett odlingsröse ålderdomligt (objekt A) liksom en av stensträngarna (objekt B). De båda objekten bedöms vara fornlämningar. Övrig ansamlad odlingssten bedöms inte vara fornlämning på grund av en trolig sentida datering.

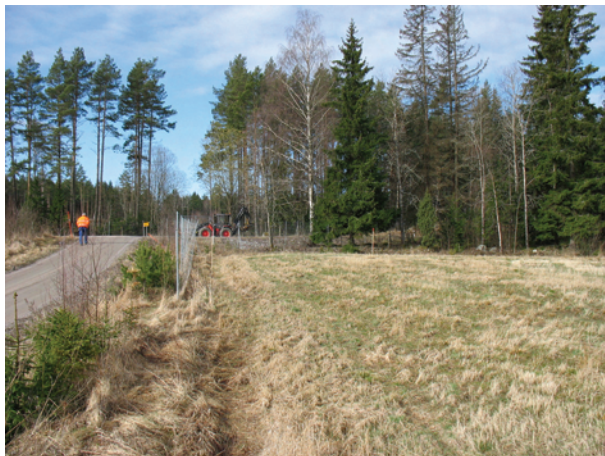
Figur 3. Vy över den NÖ delen av område 3c, där schakten grävdes.

Foto fr NÖ J. Åhlström.

Det grävdes två schakt inom ett 10x10 meter stort område i den oplöjda åkern. Schakten grävdes 6 meter långa och 0,3 meter djupa. Underlaget utgjordes av orörd lera. Det framkom inte något av antikvariskt intresse.

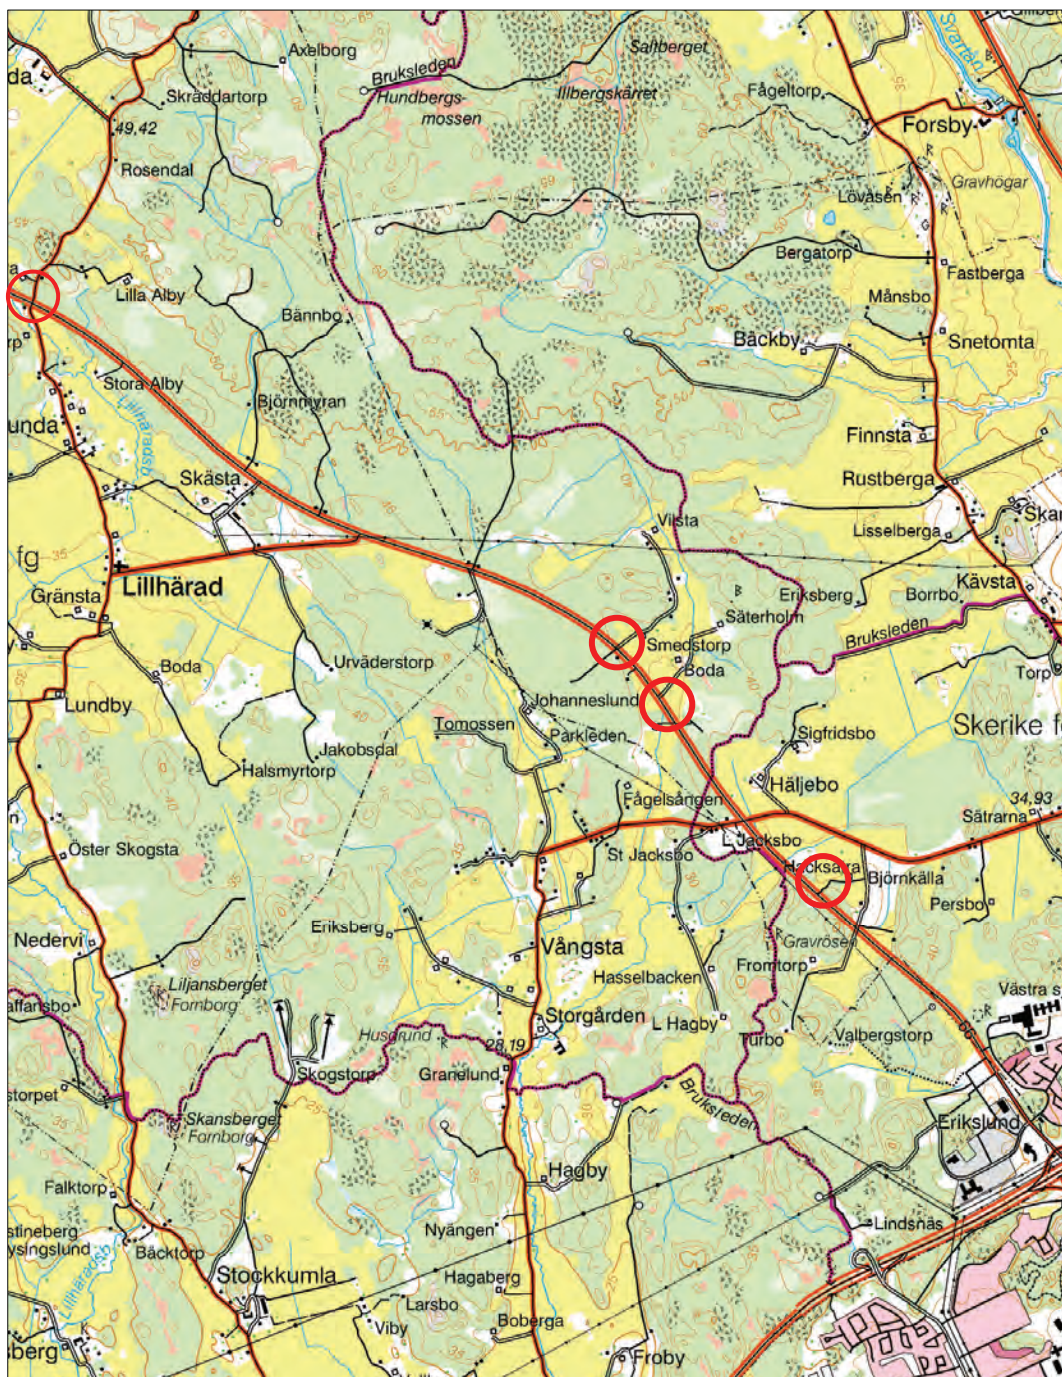
Figur 4. Utredningsområdena markerade med ringar (område 3 i NV och område 1 i SÖ). Utdrag ur den digitala gröna kartan, blad 11G SO Västerås. Skala 1:50 000.

Kulturmiljövård Mälardalen (KM) har genomfört en arkeologisk särskild utredning i anslutning till väg 66 mellan Västerås och Surahammar. Utredningen föranleddes av att Vägverket, Region Mälardalen ämnar låta bygga om vägen till en mötesfri 2+1 väg. Utredningen berörde de platser utmed vägen där ny mark kommer att tas i anspråk för nya av- och påfarter och där fornlämning förväntas (se figur 4).

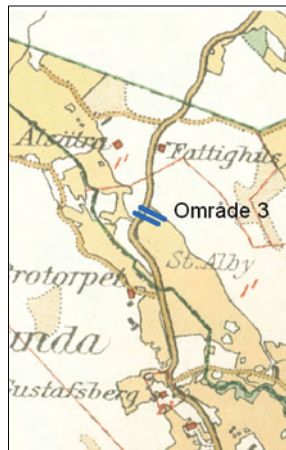
Figur 5 (ovan) och 6 (t h).
 Utredningsområdena
 markerade på utsnitt ur den
 häradsekonomiska kartan.
 Skala 1:20 000.

Utredningen omfattade en översiktlig kartstudie varvid den Häradseconomiska kartan från 1900-talets början studerades för att spåra eventuell bebyggelse samt en arkivstudie varvid uppgifter ur Fornminnesregistret sammanställdes (se figur 5 och 6 samt tabell 1-3).

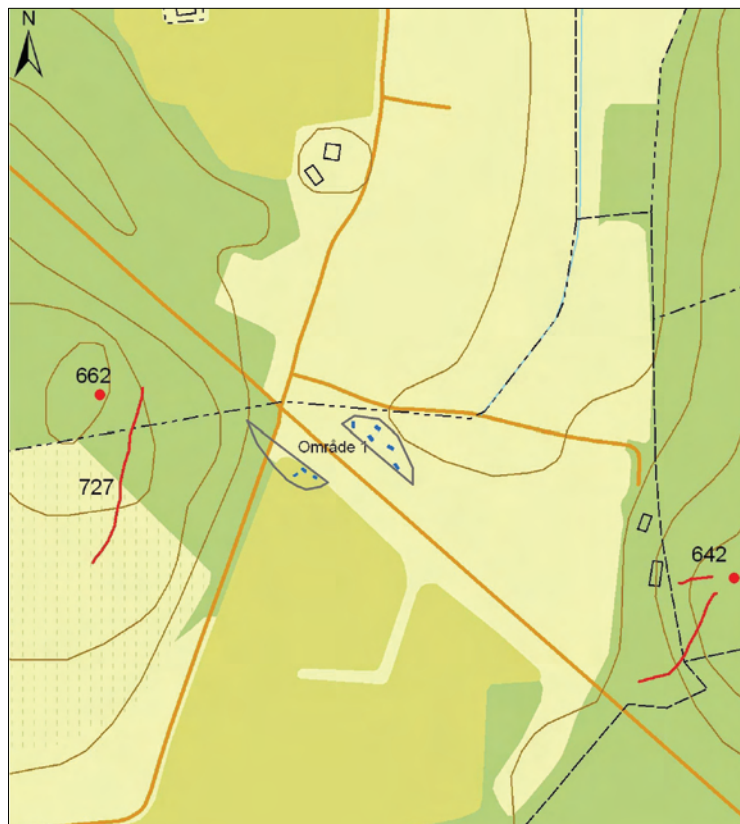
Figur 7. Område 1, schakt och de närmast liggande fornlämningarna.
 Utdrag ur digitala fastighetskartan. Skala 1:5 000.

Området omfattar två ytor på ömse sidor av vägen. Ungefär halva ytan sydväst om vägen utgick på grund av att maskinen inte kom fram. Området ligger omkring 30 m.ö.h. och det är halvt om halvt att betrakta som ett utmarksläge även om härads-ekonomen redovisar marken som uppodlad. Fornlämningsbilden runt lokalen är gles (se figur 6 och 7 samt tabell 1).

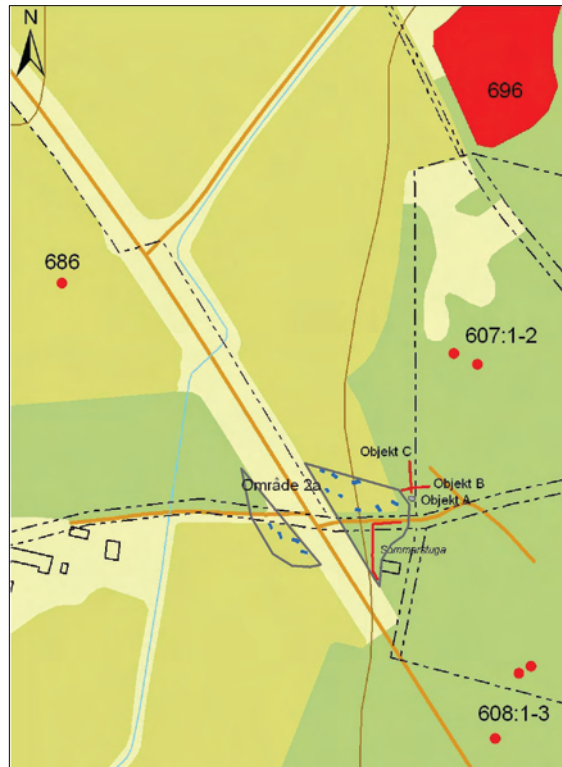
*Figur 8. Område 2a, schakt och de närmast liggande forn-
lämningarna samt de nypåträffade odlingslämningarna.
Utdrag ur den digitala fastighetskartan. Skala 1:5000.*

Området omfattar två ytor som ligger på båda sidor om vägen. Här utgick en tredjedel av ytan på den nordöstra sidan av vägen och hälften av ytan sydväst om vägen på grund av att stående skog hindrade maskinen. Även här redovisar häradsekonomen en landskapsbild påminnande om dagens och det förekommer en del fornlämningar i lokalens närhet. Området ligger omkring 30–35 m.ö.h. (se figur 6 och 8 samt tabell 2).

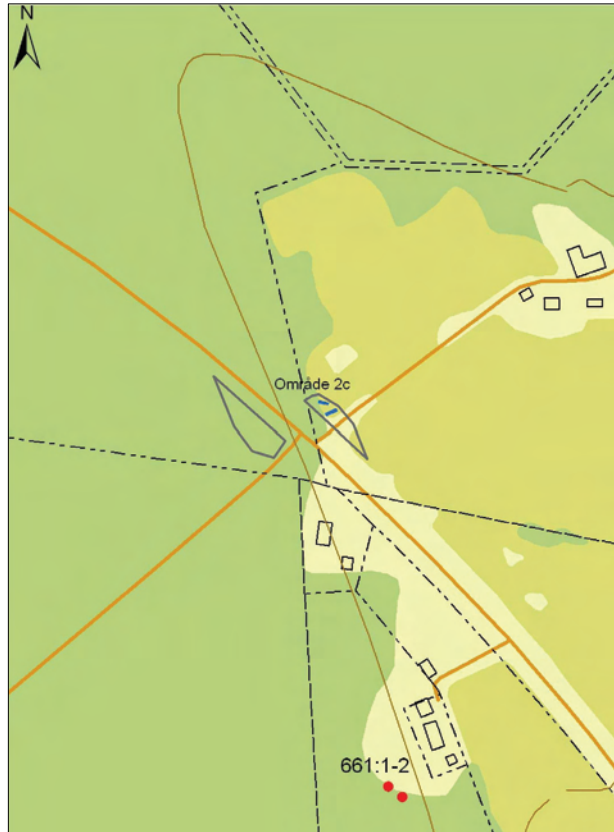
Figur 9. Område 2c, schakt och de närmast liggande fornlämningarna. Utdrag ur den digitala fastighetskartan. Skala 1:5000.

Området utgörs av ytor på ömse sidor av vägen. Ytan sydväst om vägen utgick på grund av att skogen hindrade maskinen. Den södra delen av ytan på den nordöstra sidan av vägen utgick på grund av att ingen orörd mark berörs. Häradsekonomen redovisar området som skogsmark och det förekommer inte någon fornlämning i ytans närhet. Området ligger omkring 30–35 m.ö.h. (se figur 6 och 9 samt tabell 2).

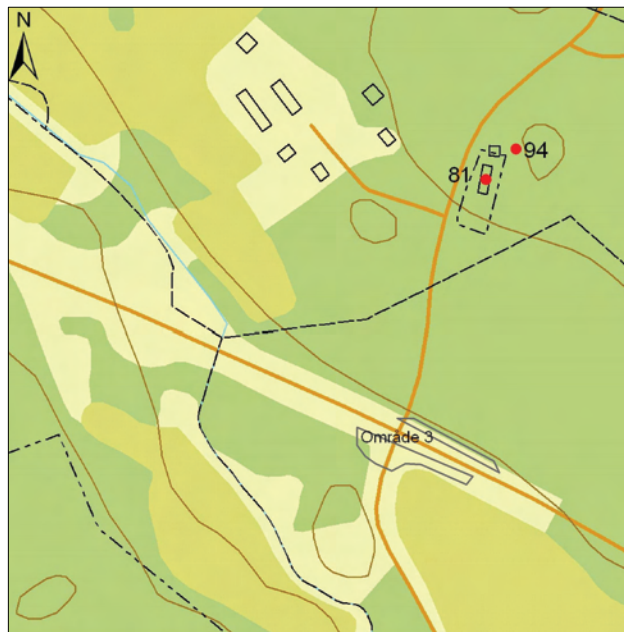
Figur 10. Område 2c med fornlämningarna markerade. Utdrag ur den digitala fastighetskartan. Skala 1:5000.

Området utgörs av två ytor på ömse sidor av vägen. Norr om vägen är ytan bevuxen med sank skog och söder om vägen består den södra delen av åker och den norra av skog. Häradsekonomen redovisar samma markslag som idag. Området ligger omkring 35-40 m.ö.h. Strax norr om området finns en registrerad fornlämning av sentida slag, platsen för en fattigstuga (se figur 5 och 10 samt tabell 3).
