Ytterenhörna kyrka

Antikvarisk kontroll

**Ytterenhörna kyrka
Enhörna socken
Södermanland**

Ulf Alström

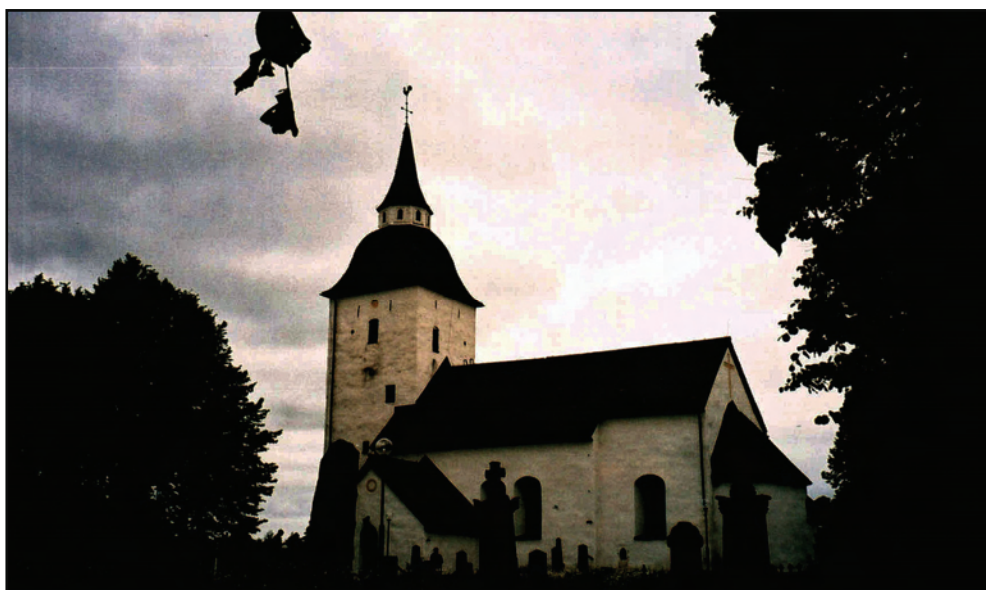
Figur 2. Ytterenhörna kyrka från sydöst. (Foto U. Alström.)

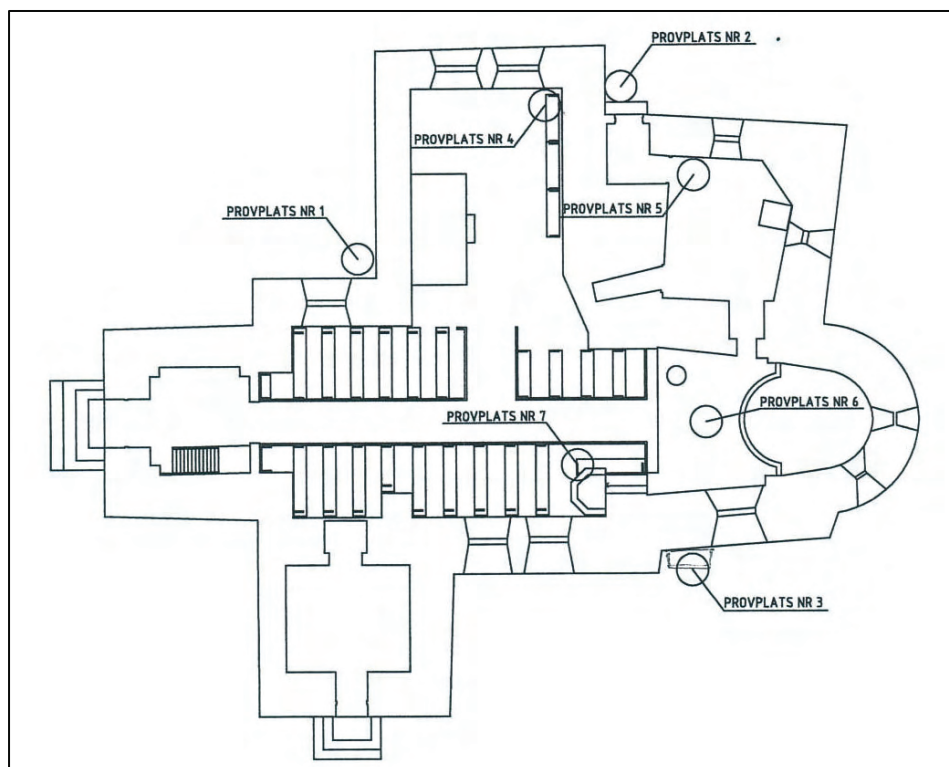
Figur 3. Ytterenhörna kyrka med platserna för provgröparna markerade med en cirkel. (Karta Svensk Klimatstyrning. Ingen skalangivelse.)

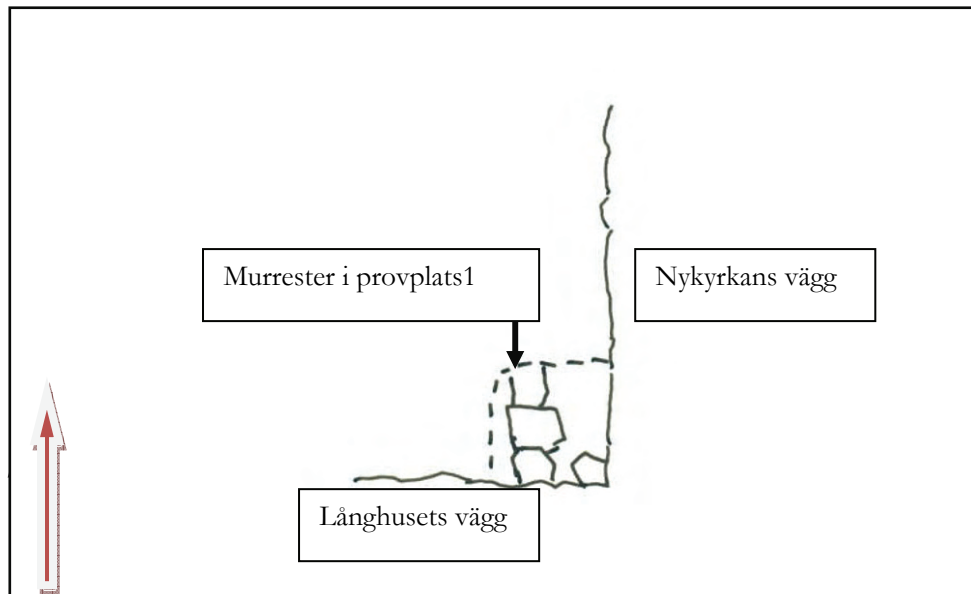
Provplats 1.

Provplats 1 låg i hörnet av långhusets norra vägg och ”nykyrkans” västra vägg. Gropen var 1,5 x 1,5 meter stor och cirka 1 meter djup. Storleken blev större än planerat eftersom en murliknande stenrad påträffades under schaktningarna. Muren bestod av en stenrad med tre stenar synliga i schaktet. De var 0,4-0,5 meter stora med plana ytor. Muren hade två skift sten. Inget bruk fanns i muren. Den sträckte sig norrut från långhusets vägg. I det grävda materialet som i huvudsak bestod av morän

fanns även jord, kalkbruk samt små kolbitar. Kolbitar brukar vara rester efter en brand och i det här fallet är det med stor sannolikhet rester efter branden 1764 som uppkom efter det att blixten slagit ner i kyrkan. Några få ben fanns i gropen.

Figur 4. Provplats 1 med murrester i schaktet. Schaktets begränsning markeras med streckad linje. Skala 1:100.

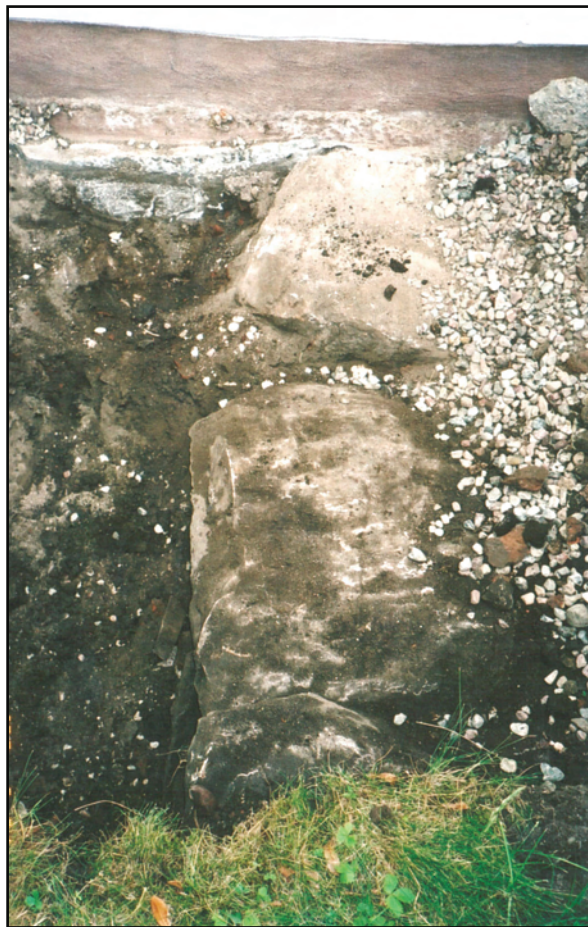
Figur 5. Murresterna med långhusväggen i övre bildkant. Bild från norr. (Foto U. Alström.)

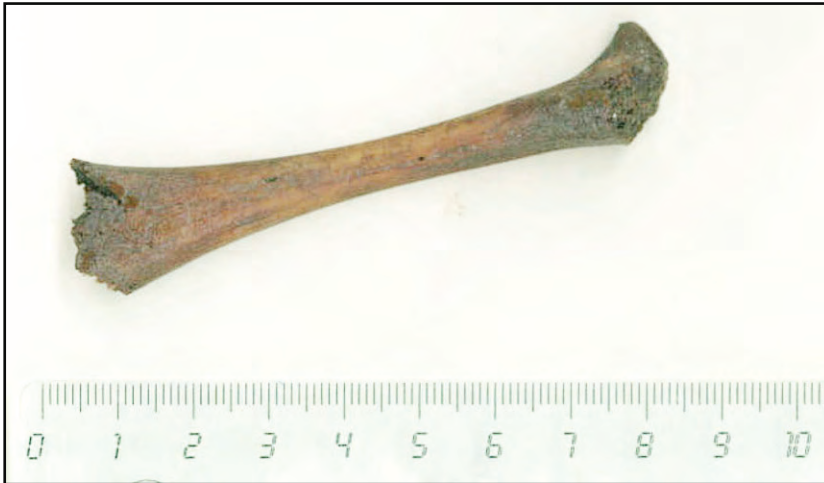
Provplats 3 låg vid korets sydvägg. Gropen var 1x1 meter stor och 1 meter djup. I korets dropprum på endast 0,4 meters djup kom en koncentration av barnben samt en grav som innehöll en vuxen människa. Från båda dessa individer togs ben för ^{14}C analyser. Det grävda materialet var morän.

Figur 6. Lårben från ett barn som blev begravd i dropprummet vid södra korväggen. Benet har fått lämna material för ^{14}C analys vid Angströmlaboratoriet i Uppsala.

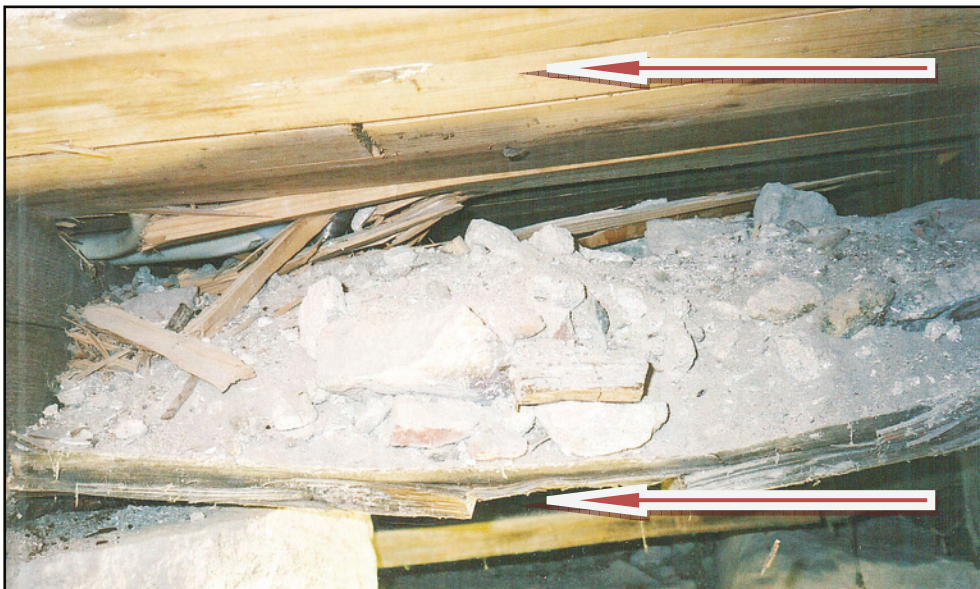
Provplats 4.

Figur 7. Bilden visar de båda golvnivåerna med diverse pålagt skräp mellan dessa. Den övre pilen visar det nuvarande golvet från 1906-07. Den nedre visar det äldre trägolvet som har en osäker datering, men som borde vara yngre än kyrkbranden 1764. (Foto U. Alström.)

Vid provplats 4 sågades ett hål i trägolvet upp. Det var 0,5x0,6 meter stort och som mest 0,4 meter djupt. Under nuvarande golv låg ett äldre golv i trä. Mellan dessa golv låg sten, grus, tegelfragment, kalkbruk, trärester och skräp efter hantverkare dvs ett

typiskt material som man finner under golven i kyrkorna. Det äldre, undre golvet var i mycket dåligt skick.

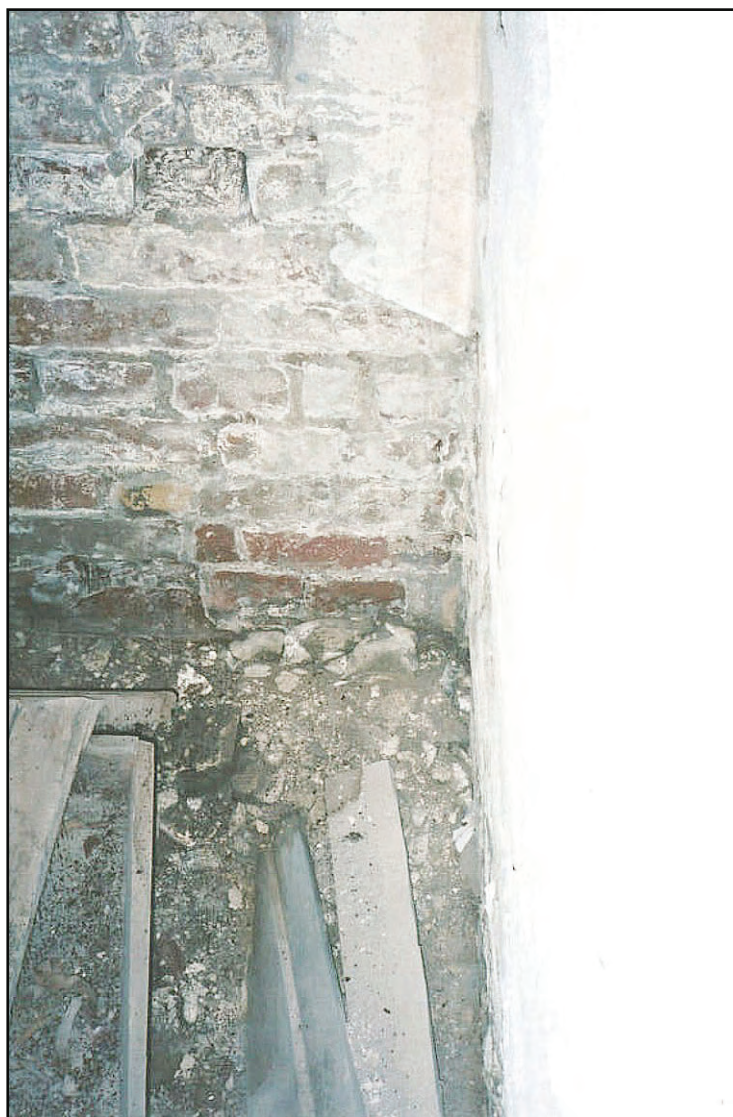
Provplats 6 placerades centralt i koret strax utanför altarringen. Den var 0,3-0,4 meter stor. Under tegelgolvet som lades 1954 kom ytterligare ett tegellager som skulle kunna härröra från 1766-1777. Uppgifter om att det golvet revs ut redan 1906-1907 finns emellertid. Det tegelgolvet ersattes med ett trägolv. Under tegellagren kom en gravkammare som var 1,8 meter djup och innehöll kistor. Sista gravkoret byggdes mellan 1700-1750. Efter 1815 förbjöds seden med gravar i kyrkan (Brillioth 1946, Hammar-skiöld 2008).

Figur 8. Gravkammare under korets tegelgolv. Den är byggd av tegel med delvis vitkalkade väggar. På botten ligger delar av kistor utspridda i jord och småsten. (Foto U. Alström.)

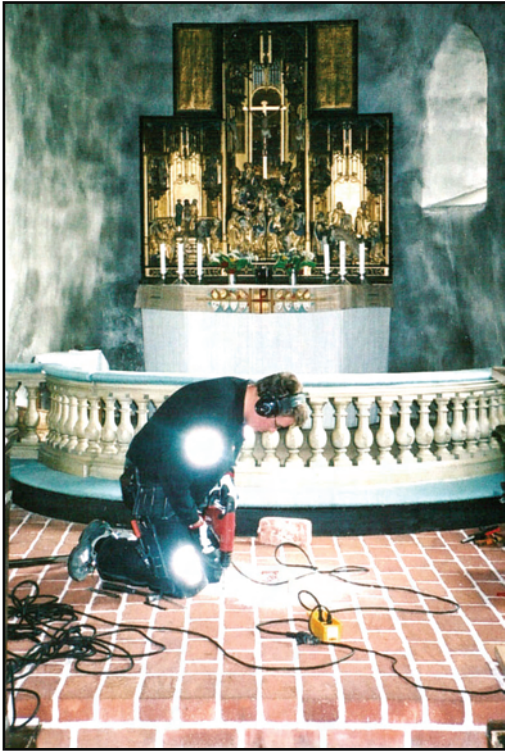
Figur 9. Arbete i koret med provplats 6. (Foto U. Alström.)

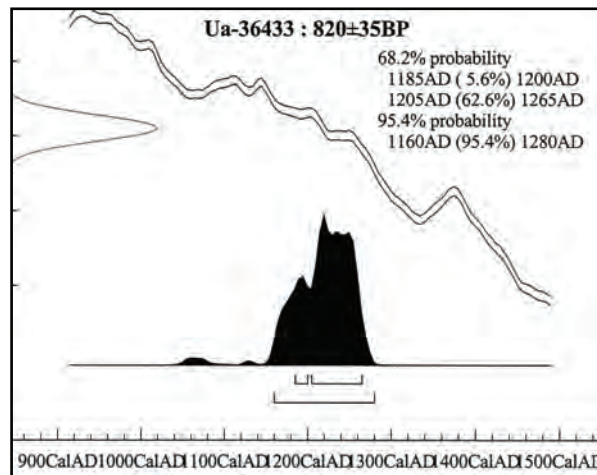
Skelettresten som låg intill södra väggen vid koret, dvs provplats 3, tillvaratogs för ¹⁴C analys. Det ena provet togs från en tand från en vuxen individ. Det andra provet togs från ben från ett barn. Båda låg tätt intill muren i vad man kallar dropprummet. Att vara gravlagd under takdroppet var med stor sannolikhet mycket betydelsefullt. Gravplatsen var åtråvärd tack vare närheten till kyrkobyggnaden och särskilt koret. Platsen under takdroppet medförde en särskild välsignelse och var därför attraktiv (Nilsson 2004). Det är därmed intressant att det påträffades en barngrav tätt intill kormuren i Ytterenhörna. Emellertid kanske det inte är så ovanligt att hedra barnen med en betydelsefull plats på kyrkogården. Ett bra exempel på det är den koncentration av barnben som påträffades vid Munktorp kyrkas södra vägg under schaktningsarbeten som utfördes under antikvarisk kontroll (Alström 2007).

Figur 11. ¹⁴C- provet visar med 95 % sannolikhet att barnet avled och begravdes intill korväggen under perioden 1160 -1280 vår tideräkning.

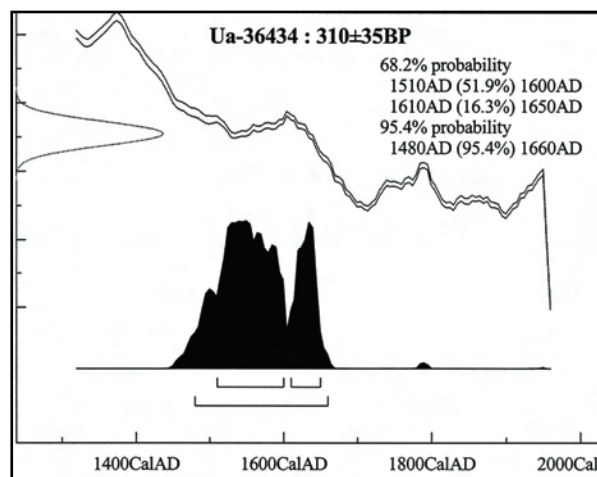
Figur 12. ¹⁴C- provet visar med 95 % sannolikhet att den vuxna personen avled och begravdes intill korväggen under perioden 1480-1660 vår tideräkning.
