# Skälbymotet i Västerås

## Utbyggnad av en trafikplats vid E18

Särskild utredning, etapp 1 och 2

Del av Västerås 2:50  
Dingtuna och Västerås socknar  
Västmanland

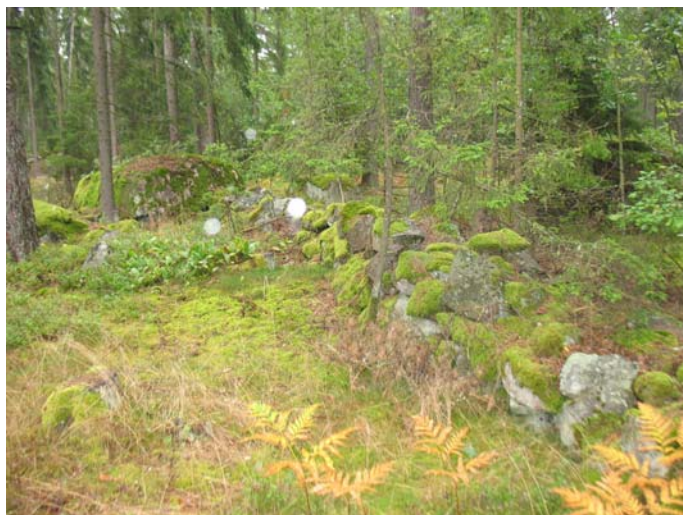
I det östra området påträffades lämningar efter stenröjning och odling under historisk tid (se figur 3). Det påträffades två nästan parallellt liggande stenmurar. Den norra av dem är 32 meter lång (SV-NO), 1,5 meter bred och 0,3–0,4 meter hög. Muren löper i flack skogsmark. Stenarna är 0,2–0,8 meter stora med ett stort inslag av småsten. Den södra muren är 32 meter lång, 1,5 meter bred och 0,4–1,0 meter hög. Den löper i östsluttande skogsmark. Stenarna är 0,2–1,0 meter stora med ett stort inslag av skarpkantad sten. I murens båda ändar och i dess mitt ingår stora block i konstruktionen. Norr och nordöst om murarna är diken synliga i marken och det förekommer

Figur 4. Den södra stenmuren fr V. Foto J. Åhlström.

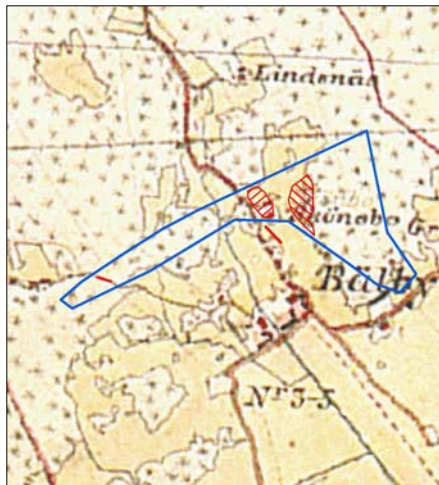
Figur 6. Utsnitt ur häradsekonomen.  
Utredningsområdet är markerat med en blå linje och de påträffade lämningarna är markerade med rött.  
Skala 1:20 000.

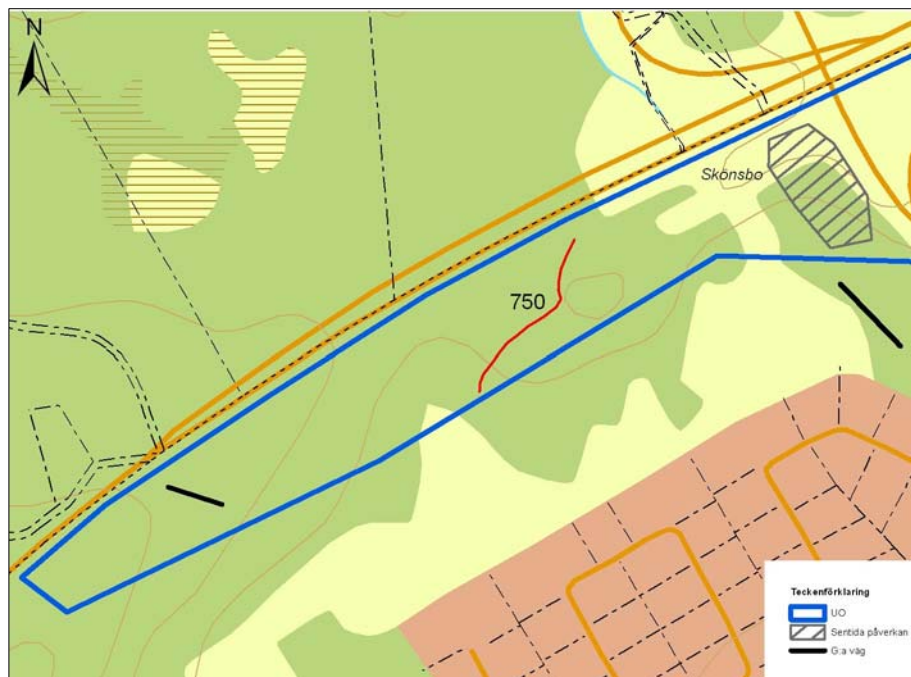
Figur 7. Det västra området. De påträffade lämningarna. Kända fornlämningar är rödmarkerade och numrerade. Utdrag ur Fastighetskartan, blad 11G 1b. Skala 1:5 000.

Vid inventeringen av i den västra delen påträffades två tydliga partier av två vägar, en i väster och en i öster, varav den östra ligger utanför utredningsområdet och beskrivs därför inte närmare. De båda vägarna kan identifieras på häradsekonomen. Vägen som ligger utanför utredningsområdet kan även identifieras på 1700-talskartan (se figur 5–6). Den västra av vägarna löper i nordvästsluttande kraftigt stenbunden mark. Vägen är synlig på en 65 meter lång sträcka där stenar har röjts bort och lagts upp utmed dess kanter, i vissa partier har stenarna lagts riktigt pryddigt. Mot nordväst är vägen avklippt

av E18 och mot sydöst försvinner den i ett flackt område med sly. Vägen betraktas som en övrig kulturhistorisk lämning.

Närmast *Järnbruksgatan* vid den före detta torpplatsen *Skönsbo* påträffades som sagt partier av vägar och röjningsrösen. Området bär spår av senare tids aktiviteter som naturligtvis kan sättas i samband med närheten till Bälby bytomt, torpet och inte minst från bygget av E18, trafikplatsen och *Järnbruksgatan*. Det har inte varit möjligt att inom ramen för utredningen att åtskilja t ex lämningar knutna till torpet från de uppkomna i samband med vägbyggena, t ex tillfälliga byggvägar. Samtliga lämningar sammanförs till ett område bestående av sentida lämningar vilka betraktas som en övrig kulturhistorisk lämning.

*Trots de påträffade lämningarnas sentida karaktär anser KM att det ändå borde genomföras ytterligare antikvariska åtgärder. KM anser att en närmare kartering av de kvarvarande odlingslämningarna och vägarna utgör en rimlig insats innan området exploateras. Inom ramen för en kartering borde även det band med skog väster om Järnbruksgatan, där en av vägarna i det västra området påträffades, omfattas av ytterligare inventering och kartering. Det är länsstyrelsen som beslutar om eventuella ytterligare åtgärder och ärendets vidare hantering.*

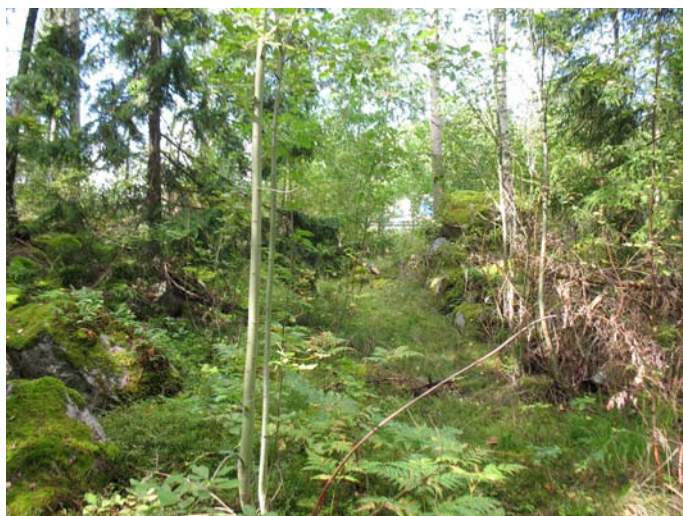
Figur 8. Foto över den västra av vägarna. Foto fr SSÖ, J. Äblström.
