Fredsgatan i Sala

Arkeologisk förundersökning i form av schaktningsövervakning

RAÄ 62
Fredsgatan
Sala stadsförsamling
Västmanland

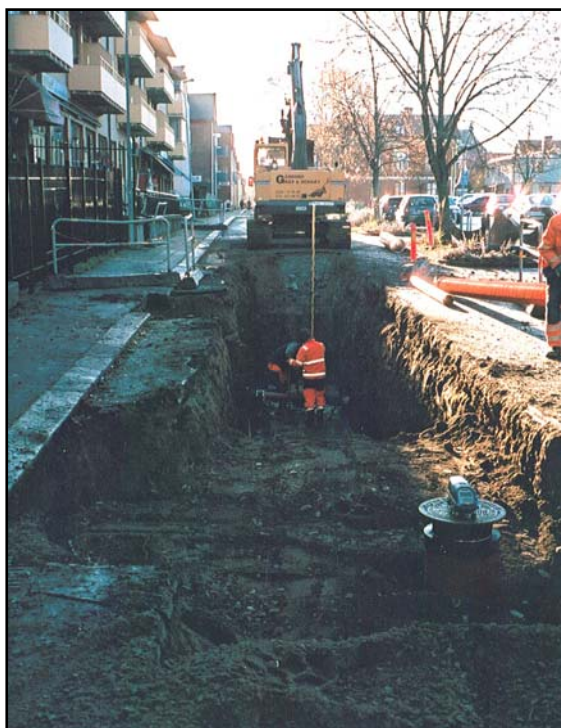
Figur 1. Undersökningsområdet i Fredsgatan från norr. (Foto U. Alström.)

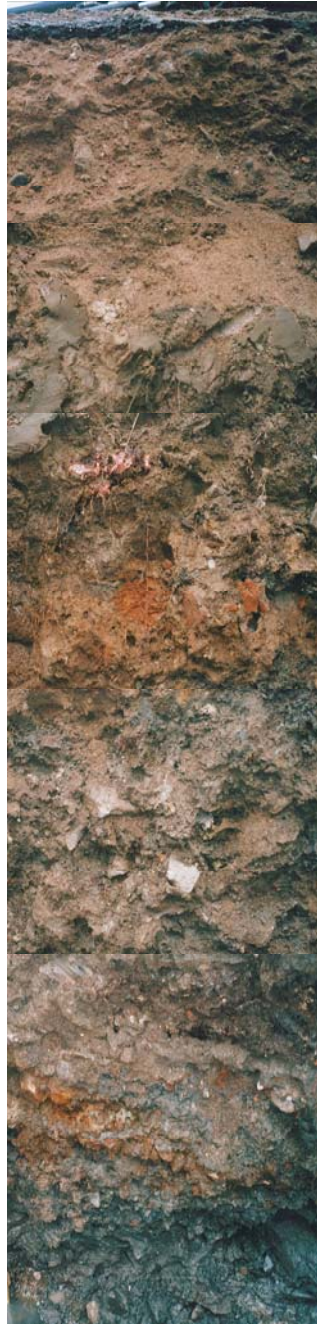
I schaktets södra del framkom ett sot- och kollager på en sträcka av 4–5 m vilket skulle kunna tyda på att bebyggelse som stått på platsen brunnit. Emellertid var även det lagret ett fyllnadslager eftersom det under detta lager låg Höganäsrör. Höganäsrören grävdes ner år 1900 och ledde avloppsvatten från Sparbankshuset ner till ån. Sparbanken hade alltså ett eget avlopp ett par år innan Sala stad fick avlopp (muntl. uppgift Lars Modin m.fl.. Sala kommun).

Figur 3. Under sot- och kollagret låg Sparbankens avloppsrör från år 1900. (Foto U. Alström.)

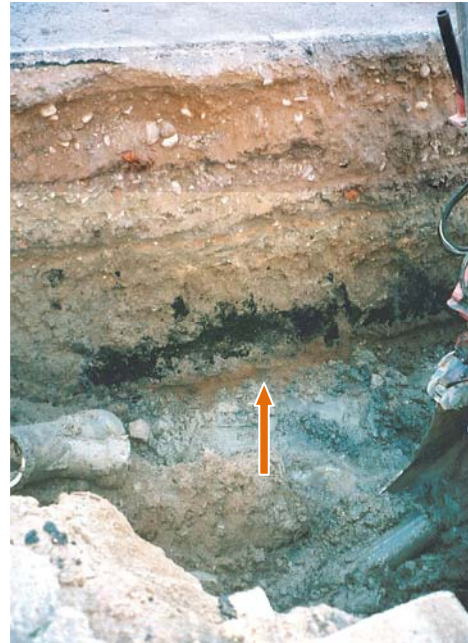
Lagerbilden i norra delen av schaktet var följaktligen helt annorlunda. Under ett modernt sättlager som var 0,6 m tjockt kom 1,9 m tjocka påförda ganska blandade lager utan någon riktig stratigrafi. Innehållet i, vad man kan kalla, fem huvudlager var uppifrån grå påförd lera, påförd tegel och sand, påförd lera, sten och slagg, påförd rostig slagg samt nederst grå lera med småsten. Det sista lagret är förmodligen den ursprungliga markytan.

Figur 4. 2,5 m. fyllnadslager i Fredsgatan. Asfalt överst och lera nederst (Foto U. Alström.)
