Erland Cullbergs bilder i Västerås biskopsgård

Framtagning och konservering

Antikvarisk kontroll

Kvarteret Hagbard 4
Västerås Domkyrkoförsamling
Västmanland

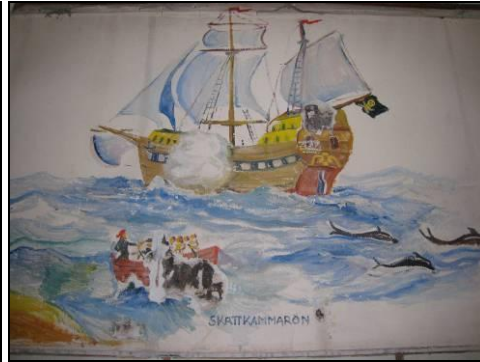
Figur 3. Bilden av *Skattkamarön* hade skadats då reglarna för tilläggsisoleringen spikats mot väggen. Foto: Helén Sjökvist.

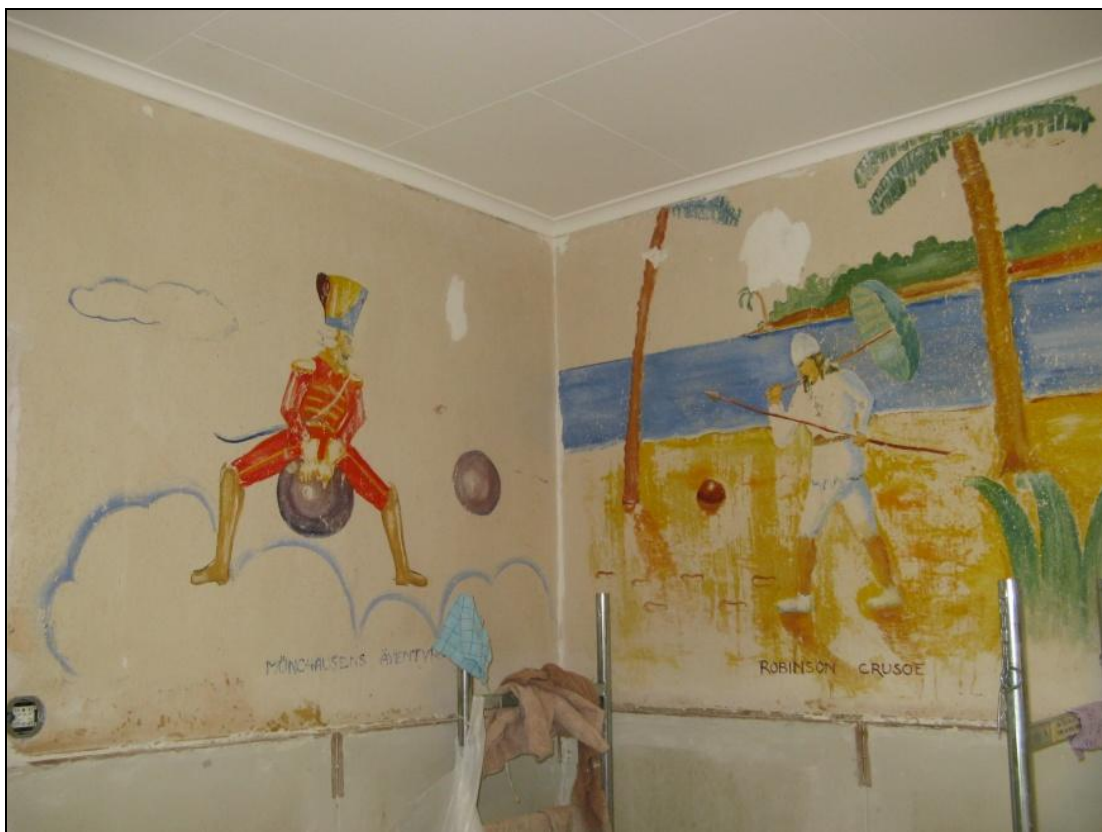
Figur 7. Ytliga skador har lagats med gips. Foto: Helén Sjökvist.

en underliggande tunn, oljefärgsgrundad papp tålde de denna behandling. Rengöring utfördes med samma metoder som under föregående etapp, d.v.s. med sotsvamp och radergummi. Ytliga lagningar utfördes med gips som schellackerats för att isolera före retuschering. De retuscher som var nödvändiga utfördes i första hand med en neutral bottenfärg på samma sätt som 2008-års etapp. Lösa färgflagor har fästs in med ett akrylbaserat lim av typen MFK vilket späts något med vatten. I lakuner som tidigare fyllts med modernt spackel behölls detta för att inte förorsaka ytterligare skador på originalmålningarna.

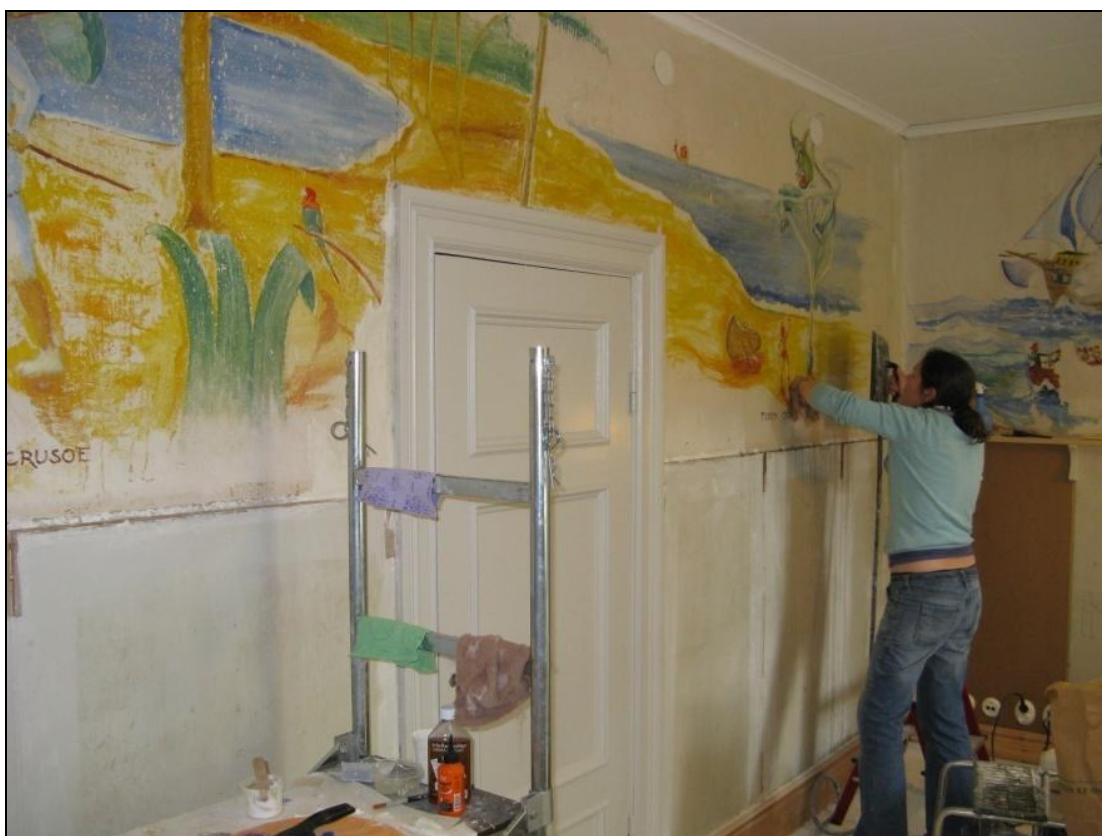
Figur 8. Pågående rengöring från tapetlim med hjälp av ånga. Foto: Helén Sjökvist.

Arbetet påbörjades med en försiktig borttagning av utanpåliggande två tapetlager med hjälp av ånga samt försiktigt användande av skalpell, spatel och kniv. På ett tidigt stadium kunde konstateras att det på väggarna och därmed måningarna satt en del spackel som måste avlägsnas. Rengöring från tapetlim utfördes med sotsvamp samt i viss mån med mycket försiktig användning av ånga. Trots att målningarna är gjorda på

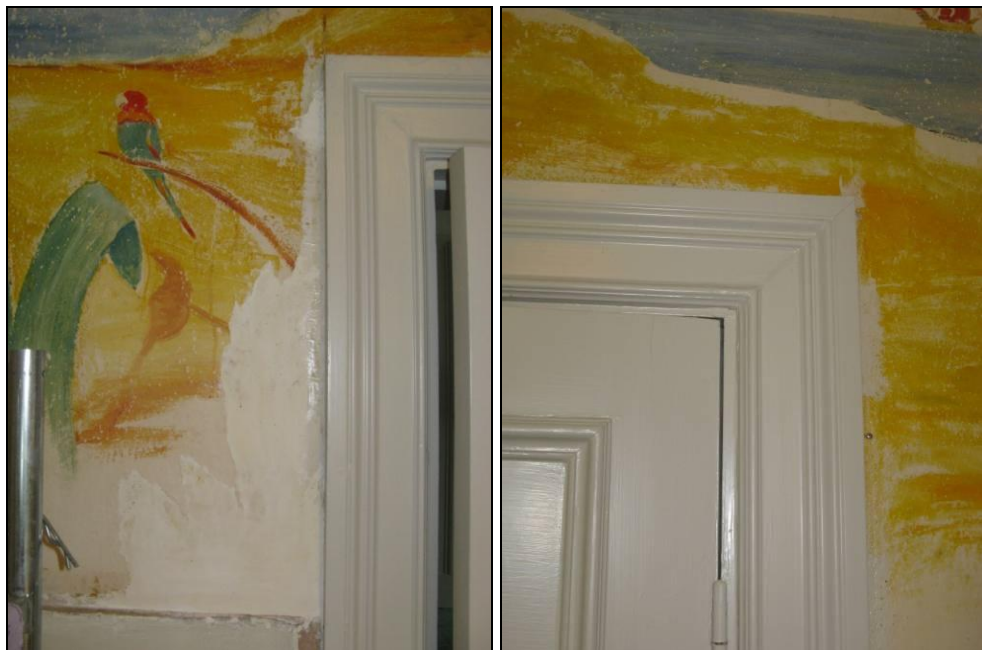
Figur 11. Dörrkarm mot öster, vänstra sidan, med en större lakun vid sidan av karmen. Foto: Helén Sjökvist.

Figur 12. Dörrkarm mot öster, högra sidan, med små lakuner. Foto: Helén Sjökvist.

Vid något tillfälle har dörrarnas karmar målats ut någon centimeter över målningarna. Detta innebär att det ligger en oljefärg över, vilken ej är möjlig att skilja från de underliggande målningarna. För att få en bättre helhet beslöts att på den norra väggen fylla i med bottenfärg på samma sätt som övriga lakuner närmast dörrkarmen där målningen är helt övermålad. För att få en rak kant och samtidigt slippa måla över mer av originalmåleriet gjordes små retuscheringar i den yttre kanten. På samma sätt behandlades karmen på den östra väggen. Större lakuner ifylldes med bottenfärg.

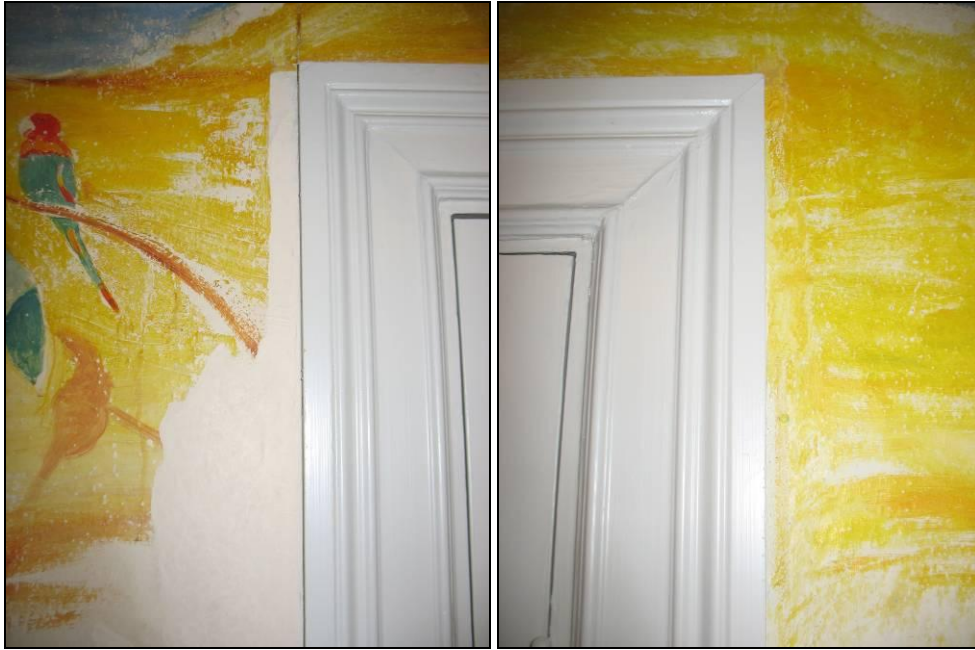
Figur 13. Dörrkarm mot öster, vänstra sidan, där den större lakunen ifylldes med bottenfärg medan små retuscheringar tilläts för att få en rak kant i det övre partiet. Foto: Helén Sjökvist.

Figur 14. Dörrkarm mot öster, bögra sidan, där små retuscheringar tilläts. Foto: Helén Sjökvist.

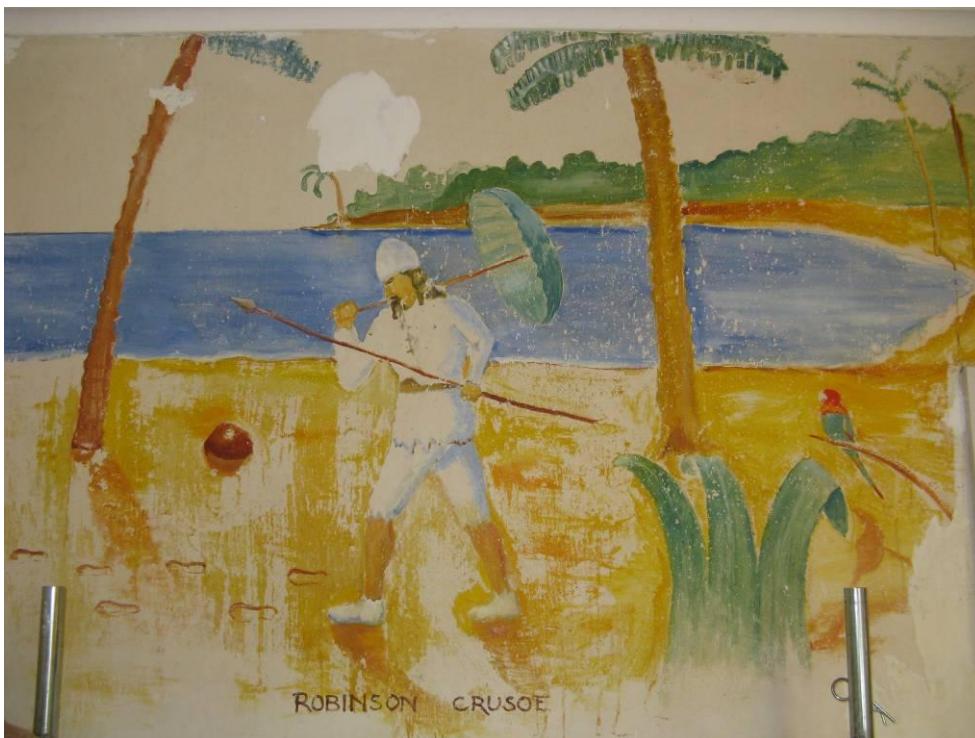
Figur 15. Robinson Crusoe före konsolidering och andra åtgärder. Foto: Helén Sjökvist.

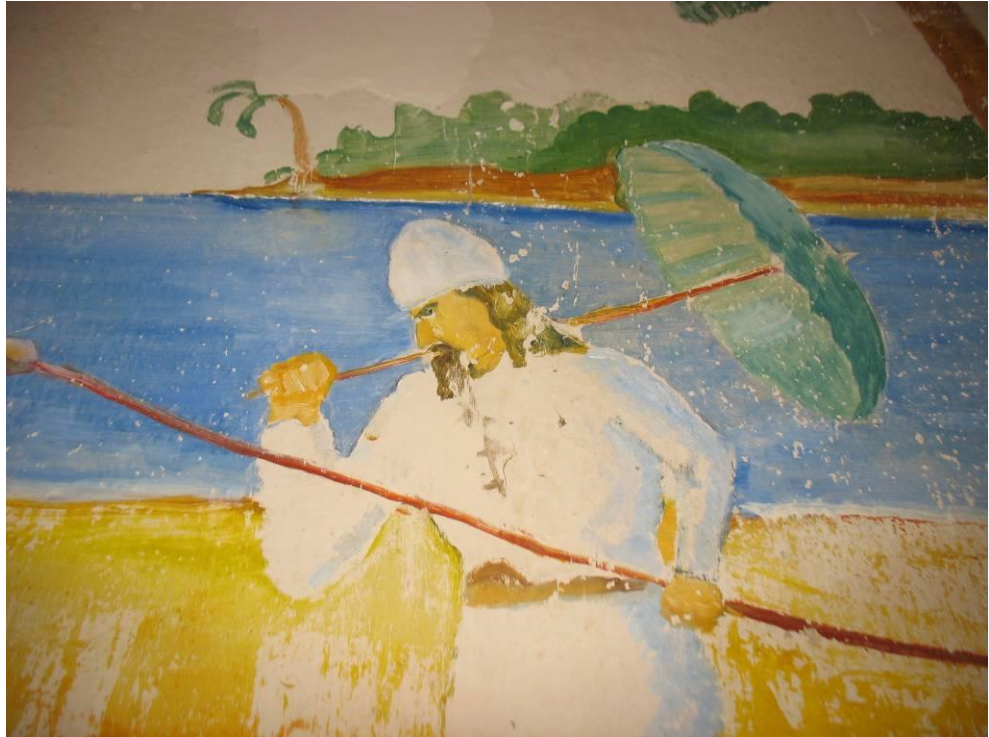
Figur 16. Robinson Crusoe efter konservering. Foto: Helén Sjökvist.

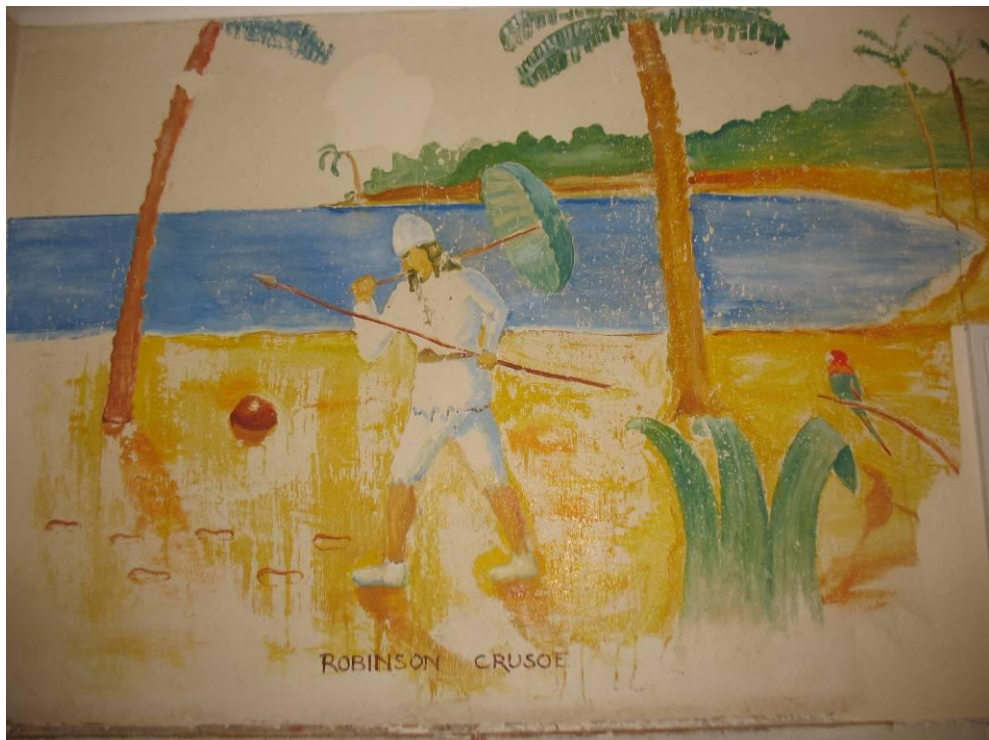
Figur 17. Robinson Crusoe efter konservering. Foto: Helén Sjökvist.

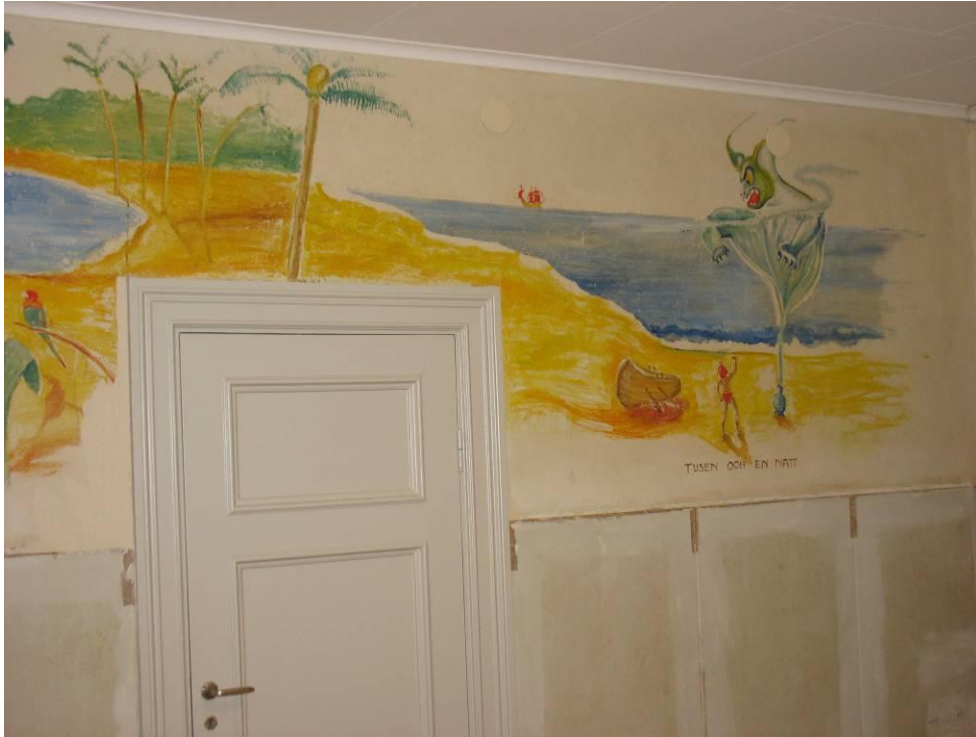
Figur 18. Tusen och en natt efter konservering. Foto: Helén Sjökvist.

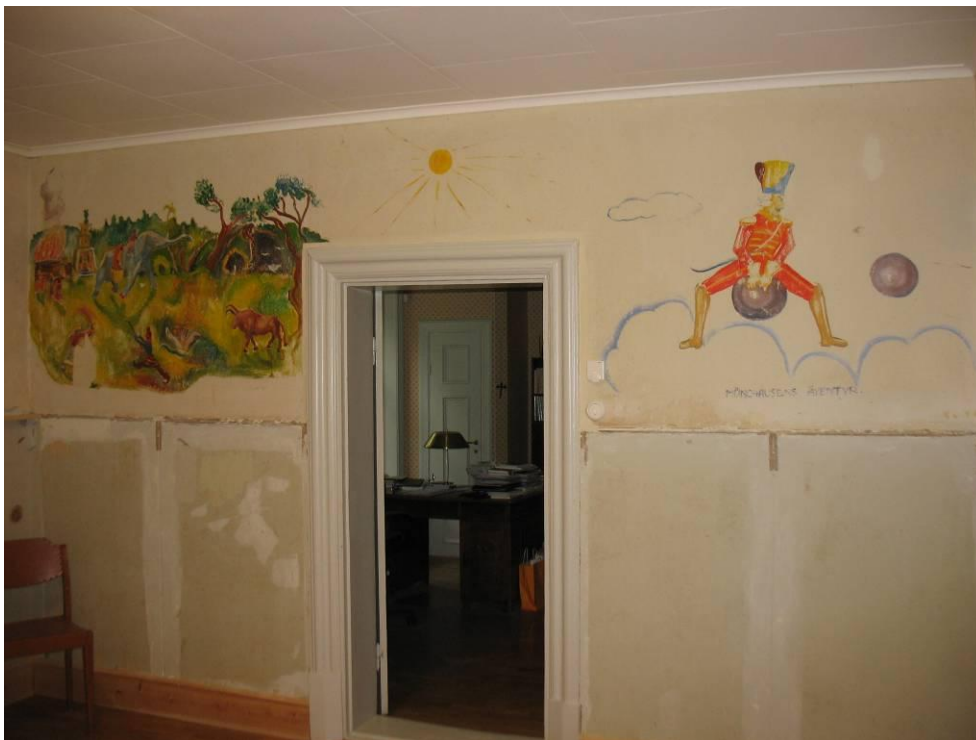
Figur 19. Baron von Münchhausen efter konservering. Foto: Helén Sjökvist.
