Edsberg kyrka

Särskild arkeologisk undersökning
i form av schaktningsövervakning

Edsberg 9:1
Edsberg socken
Närke

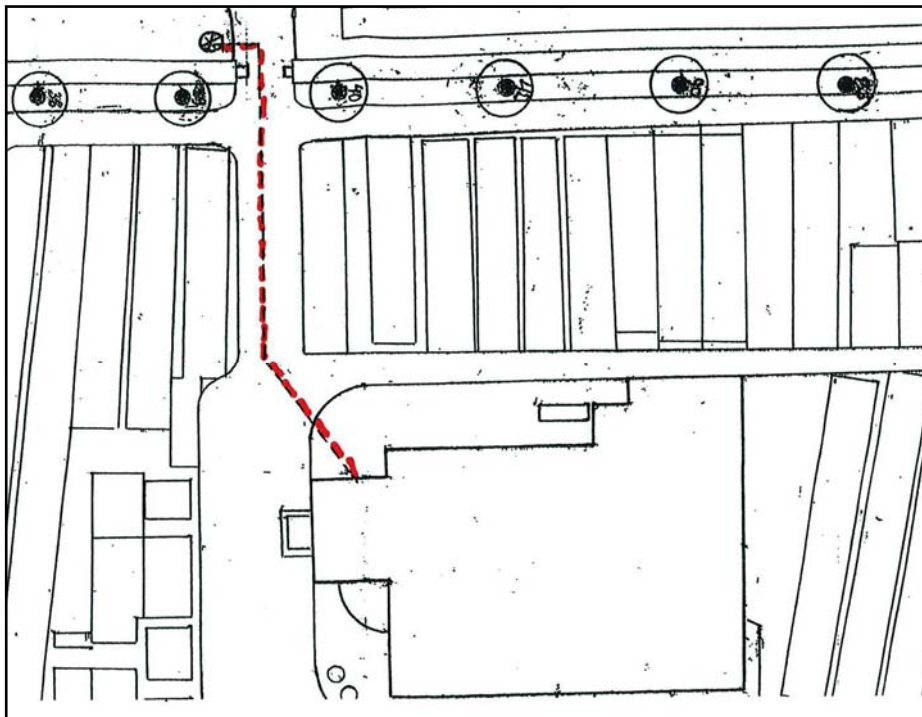
Figur 4. Edsbergs kyrka med schaktets sträckning markerat med röd streckad linje. (Karta Svenska kyrkan, okänd skala.)

Schaktet vid Edsbergs kyrka var cirka 30 m långt 0,8 m brett och 0,6 m djupt. Inga kulturlager påträffades i gången upp mot den norra ingången till kyrkogården. Intill

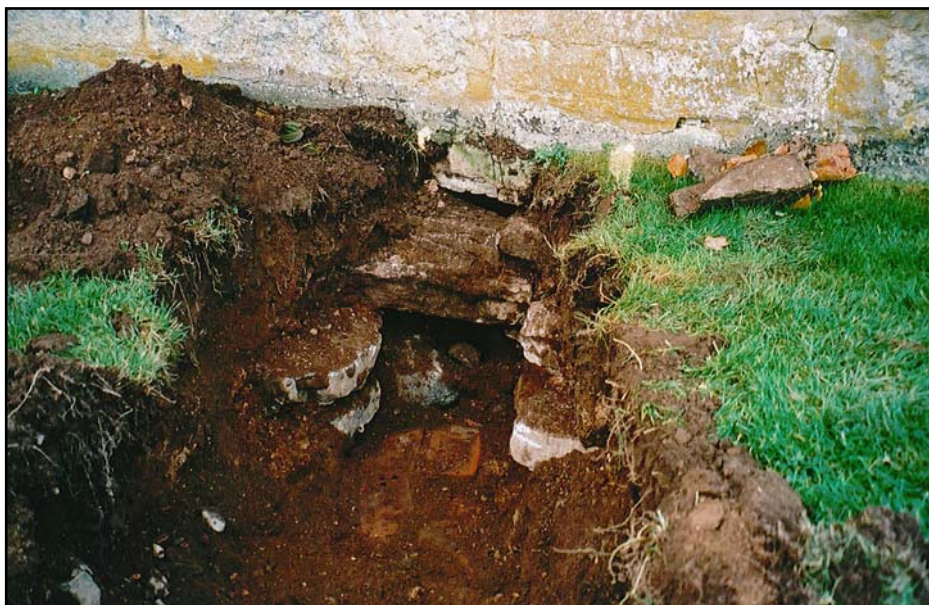
Figur 5. Ett gammalt murgenombrott utnyttjades för den nya ledningsdragnings in till tornet. Under tegelstenarna i schaktets botten ligger elkablar. (Foto U. Alström.)

Tornmurens grund under marknivå sträcker sig 0,6 m ut från tornets mur ovan mark. Tornets grund är murad i skalmursteknik, dvs att större tuktade stenar används för utrespektive insidorna av grundmuren. Tornrummet innanför dessa stenar fylldes med bruk och småsten vartefter murarna restes (Johansson 1993).

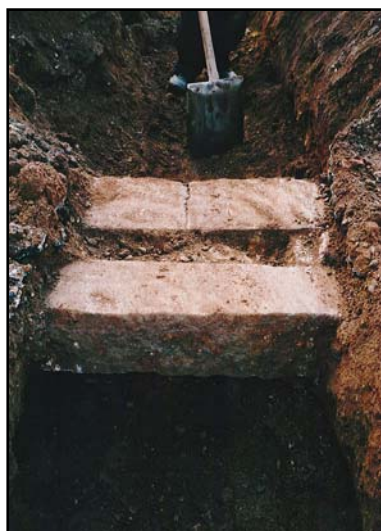
I norr där de nya ledningarna drogs mellan grindstolparna påträffades förstärkningar för grindstolparna. De bestod av tuktade stenar som hade lagts som stöd mellan dess (figur 6).

Figur 6. Från grindstolpe till grindstolpe låg parallella stenar som stöd för dessa. (Fot U. Alström.)

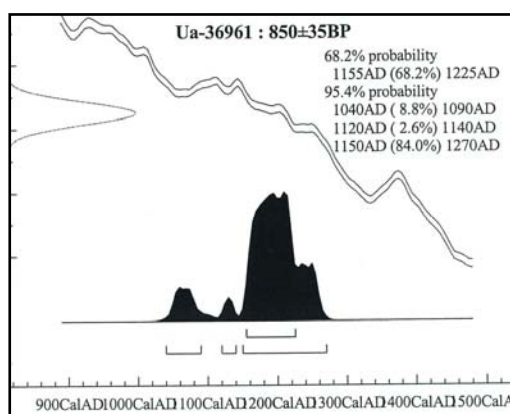
Ett ^{14}C prov togs från en omrörd grav intill norra tornmuren. Provresultatet ändrar inte dateringen av Edsberg kyrkas tillkomsttid som traditionellt sätts till 1100-talet (Thybell 1980).

Figur 7. ^{14}C -provet visar med nästan 70 % sannolikhet att den döde begravdes intill kyrkans norra tornmur under perioden 1155 – 1225 vår tideräkning (Ångströmlaboratoriet Uppsala).
