# Bultlokalen i Hallstahammar

## Byggnadsminnesutredning

Hallsta 3:7  
Svedvi socken  
Västmanland

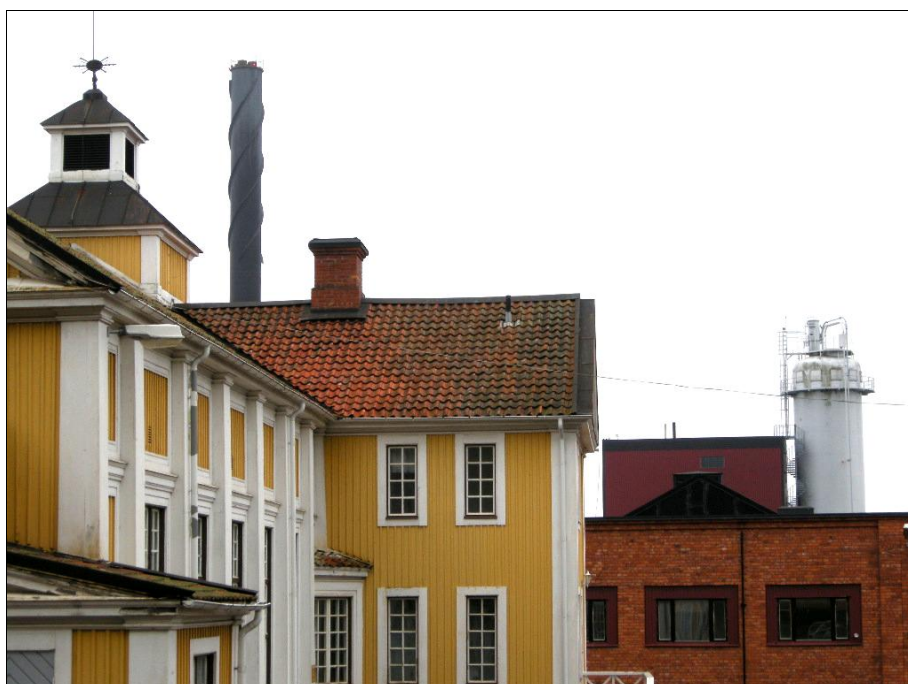
*Bild 31. Bultlokalen har ursprunglig fasad och takutformning. Byggnaden står mitt i industriområdet och kontrasterar mot omkringliggande bebyggelse. Foto. Boel Melin.*

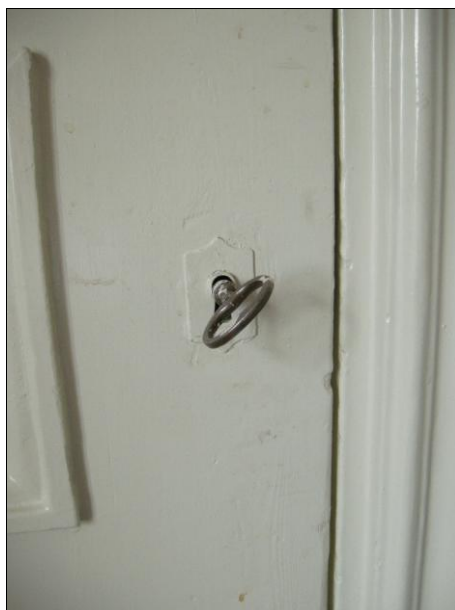
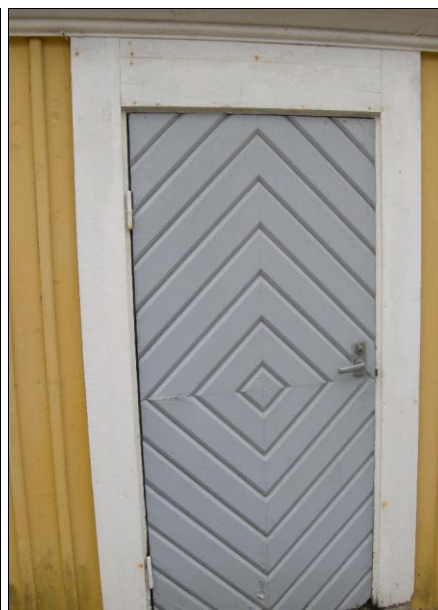
*T.v. Bild 32. Detalj från dörr vid linneförråd, övervåningen. Foto: Boel Melin.*

*T.h. Bild 33. Enkeldörr i originalutförande på norra gaveln. Foto: Boel Melin.*

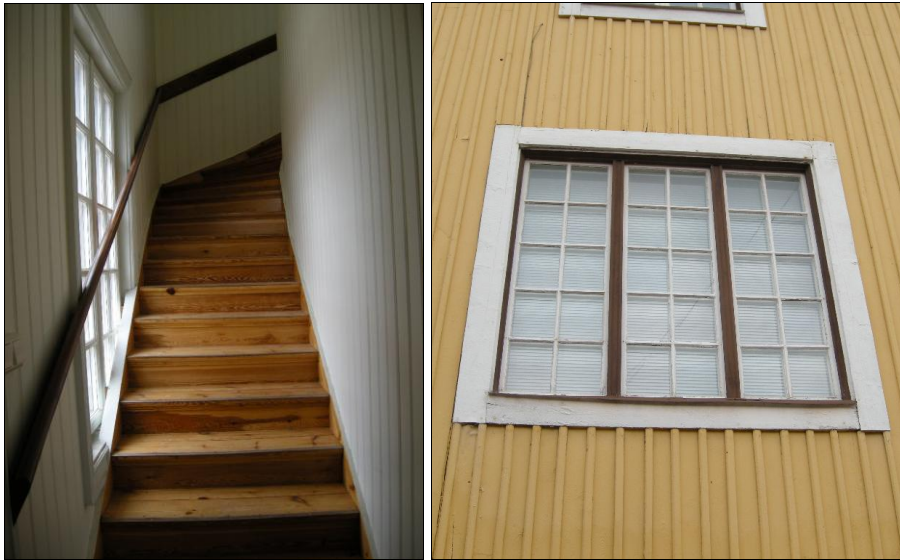
*T.v. Bild 34. Vålbevarad trappa med fönster som leder upp från nedre köket till övervåningen. Foto: Boel Melin.*

*T.h. Bild 35. Samtliga fönster är ursprungliga, både i läge och utförande. Foto: Boel Melin.*

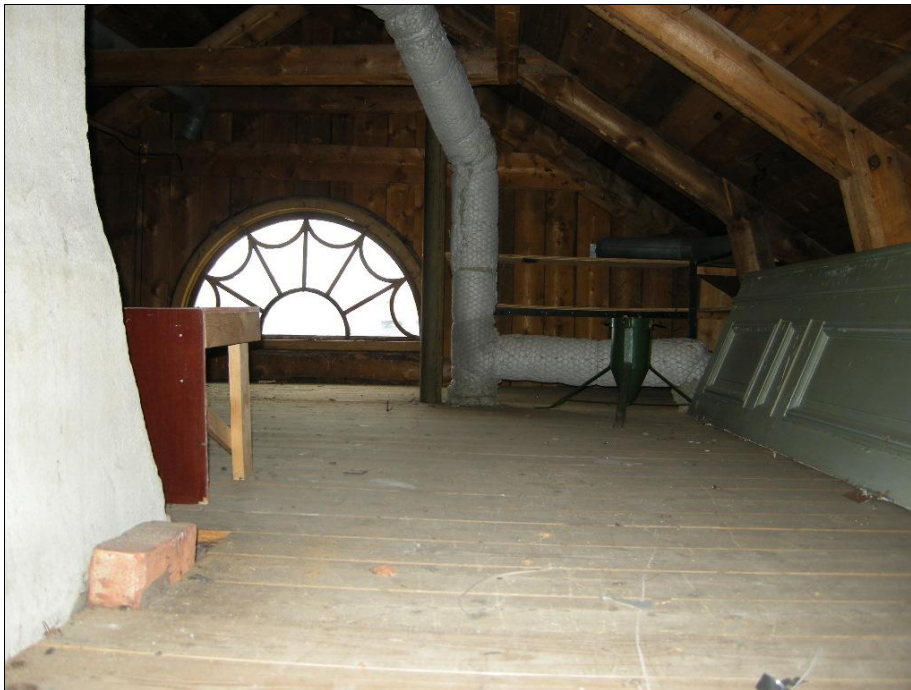
*Bild 36. På vinden har få eller inga förändringar utförts sedan byggnadstiden. Bilden visar även ett av de vackert utförda lunettfönstren, samt en pardörr som bevarats på vinden. Foto: Anna Gütblein.*

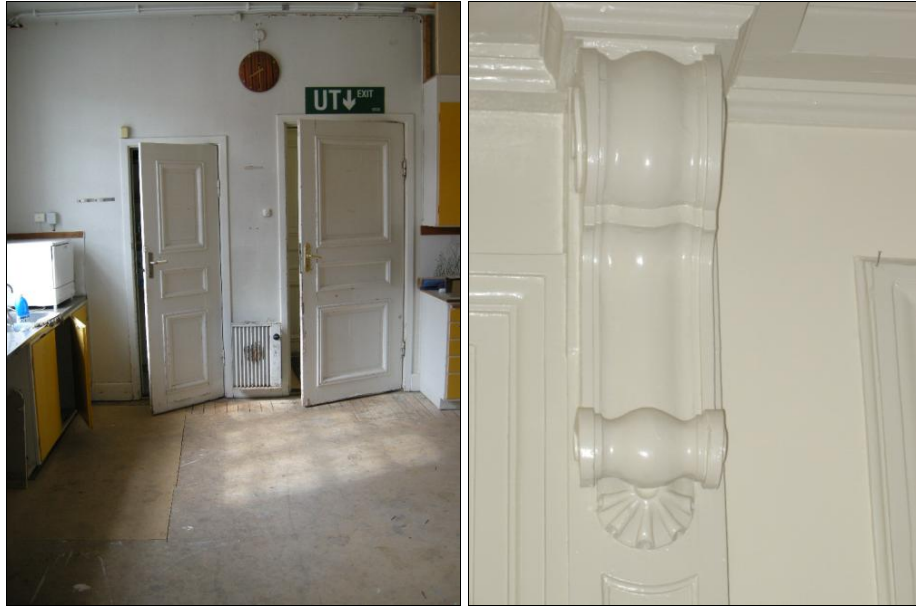
T.v. Bild 37. Köket på bottenvåningen uppvisar flera tidskikt från 1900-talet. Bilden visar de ursprungliga dörrarna och delar av den senare tillkomna köksinredning. Foto: Boel Melin.

T.h. Bild 38. Profildetalj på dörrromfattning i samlingsal. Foto: Boel Melin.

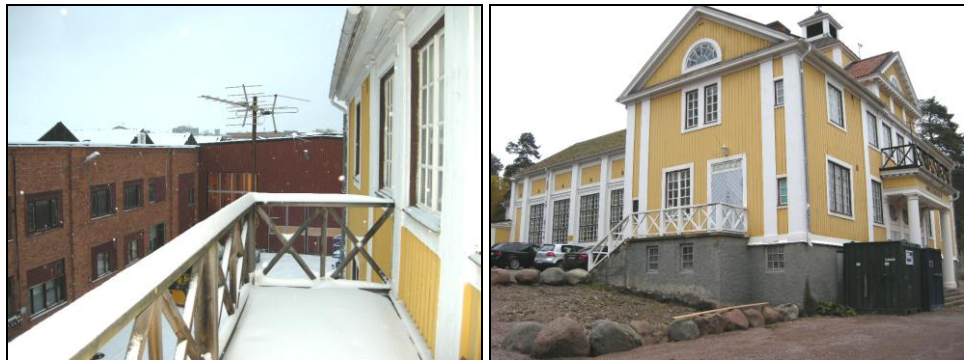
*T.v. Bild 39. Byggnaden har idag förlorat sitt fria läge och ligger mycket tätt omsluten av senare bebyggelse. Foto: Boel Melin.*

*T.h. Bild 40. Från sydväst kan man ana hur byggnaden imponerade då den uppfördes. Foto: Boel Melin.*

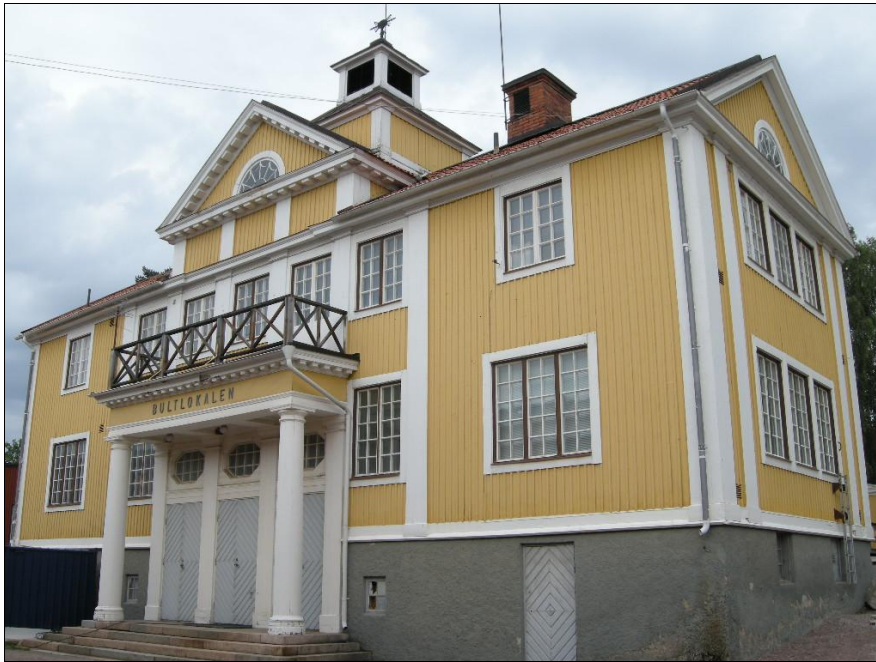
Bild 41. Södra huvudfasaden, jämför ritning bilaga 1. Foto: Boel Melin.

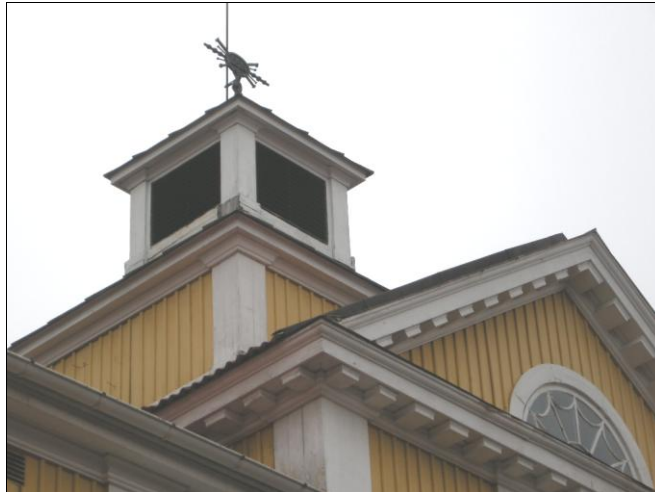
Bultens monter på Stockholms-utställningen 1897.

Bild 42 och 43. Till vänster syns lanterninspiran som består av den övre delen av bultskulpturen som ställdes ut på Konst- och industriutställningen i Stockholm år 1897 till vänster. Foto: Boel Melin och bild ur "Linjen som naturen gav" 1948.

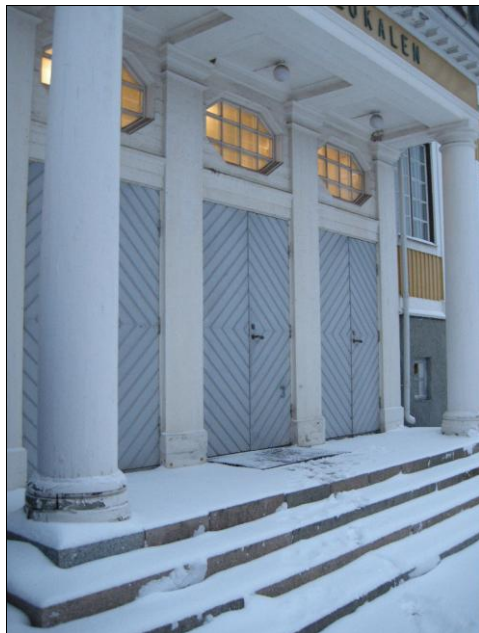
T.v. Bild 44. Entré med tre pardörrar och toskanska kolonner, numera bara två till antalet. Foto: Boel Melin.

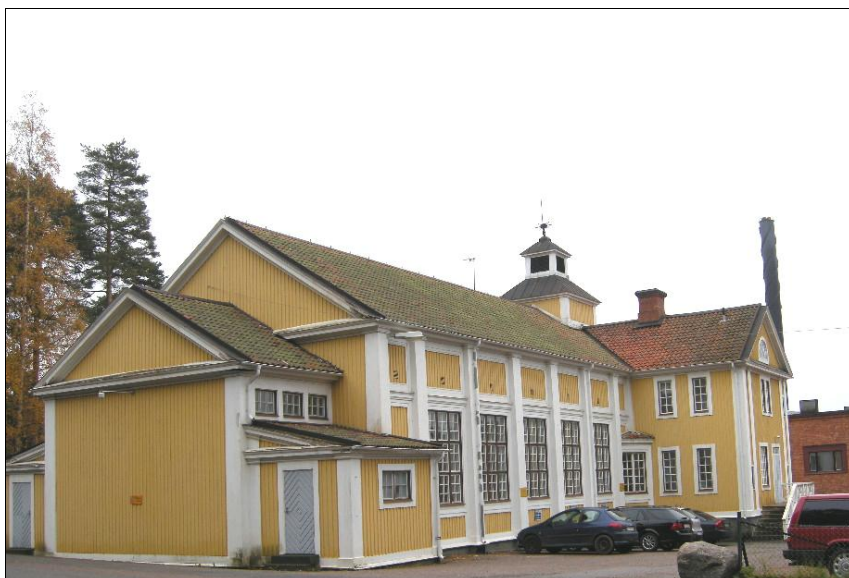
Bild 46. Långsida i väster och gavel i norr. Foto: Boel Melin.

Den västra fasaden består i norr av den bakre byggnadskroppens långsida samt i söder av en gavelsida. Den gula fasaden delas i väster upp av vitmålade lisener och lister som bildar fack och som i sitt uttryck skiljer ut samlings salens del tydligt från resten av byggnaden. På västra gaveln finns en ursprunglig trappa upp till köksingången.

Den norra fasaden består av en mindre sadeltaksklädd utbyggnad med kraftigt markerade gavelfält samt två sidoingångar med snedtak på var sida om utbyggnaden. Den norra mindre gaveln är i stort sett utan dekorationer, undantaget den vitmålade list som omgärdar gavelröset samt de två blåmålade enkeldörrarna som leder in till de två sidorummen på var sida av samlings salens scen. Norra gavelns dörröppningar utfördes aldrig som Josephson först tänkt (se bild 41) utan endast de två ingångarna på de norra pulpettakstäckta sidobyggnaderna åt väster och öster.

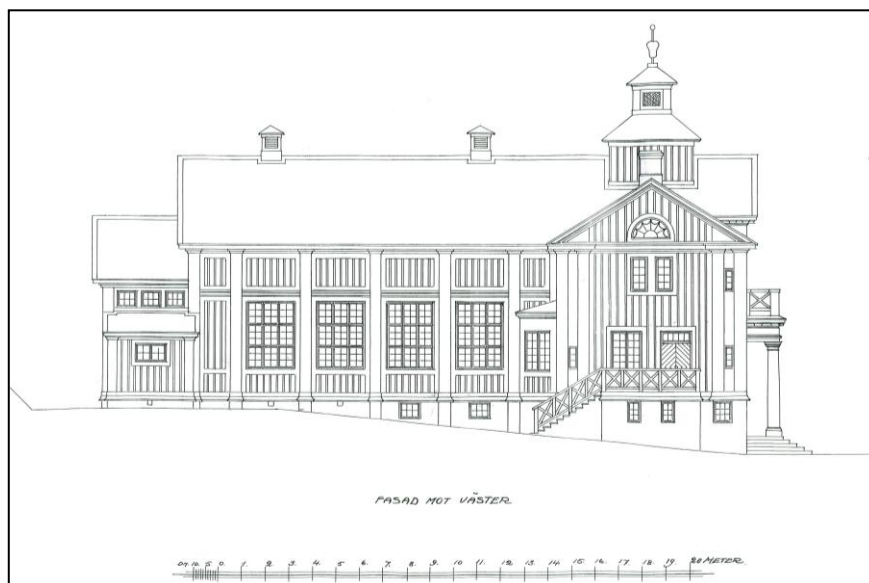
Bild 47. Ritning av västra fasaden från 1912 av Erik Josephson. Från: Svedvi Bergs hembygdsförening.

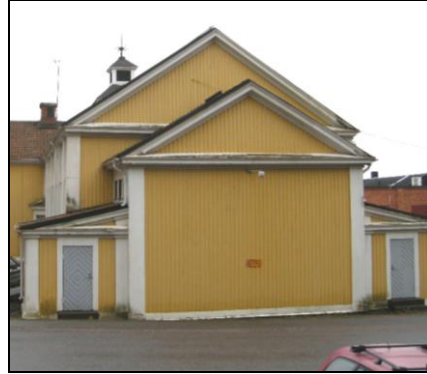
T.h. Bild 49. Norra gavelfasaden år 2010. Foto: Boel Melin.

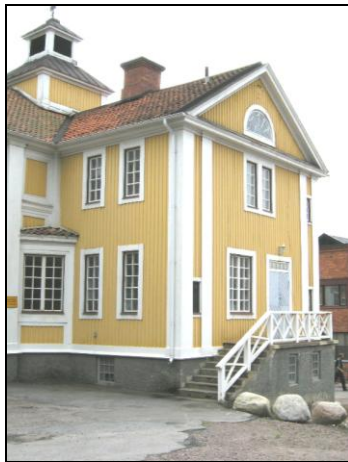
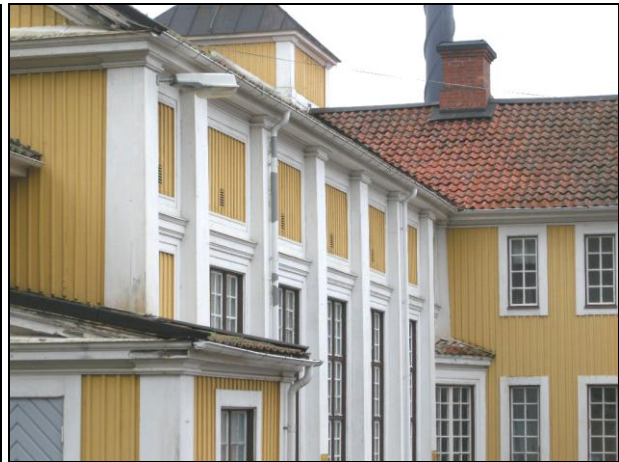
T.v. Bild 50. Del av huvudbyggnadens västra gavelfasad samt kökstrappa. Bakomvarande byggnad är placerad cirka 10 meter från Bultlokalens huvudfasad. Foto: Boel Melin.

T.h. Bild 51. Västra fasaden, detalj. Foto: Boel Melin.

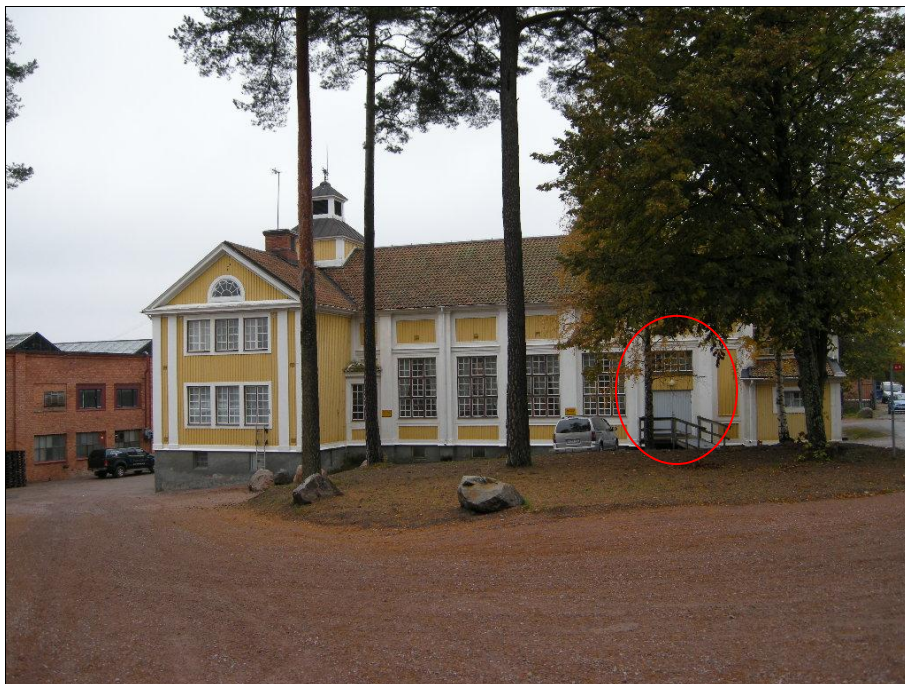
Östra fasaden ter sig mer enhetlig i jämförelse med övriga fasader. Här dominerar de småspröjsade fönstertyorna både på samlingslokalens utbyggnad och huvudbyggnadens herrgårdsaktiga gavel. Den femte fönsteraxeln åt norr har i senare tid försetts med en ramp upp till en pardörr med överljus bildat av det ursprungliga fönstrets övre del.

Bild 52. Östra fasaden. Röd ring markerar ombyggnad. Foto: Boel Melin.

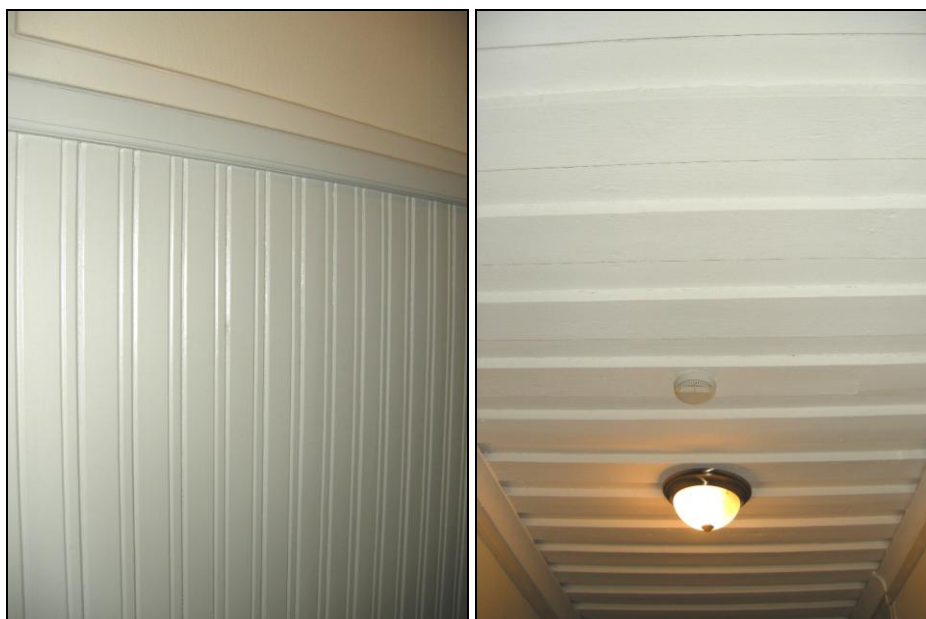
*T.v. Bild 55. Typisk bröstningspanel av stående fasspont med olika bredd. Foto: Boel Melin.*

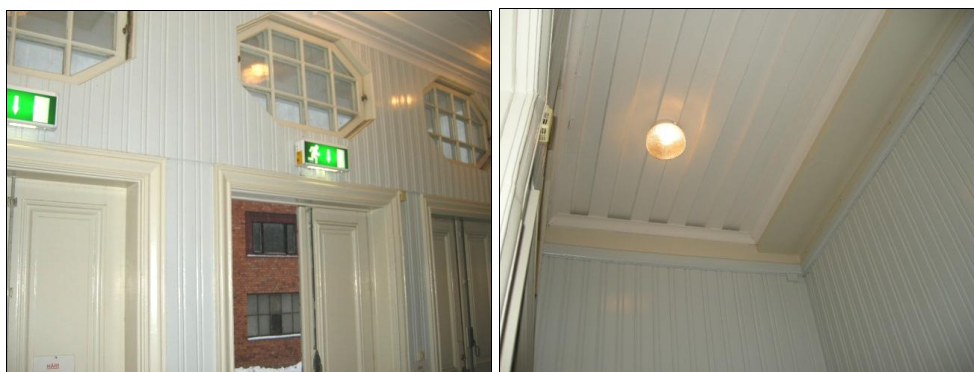
T.v. Bild 58. De tre entrédörrarna med överljus. Foto: Boel Melin.

T.h. Bild 59. Tak och lådformad taklist i entrén. Foto: Boel Melin.

Entrén till samlingslokalen ligger på ett eget plan mellan bottenvåningen och källarvåningen, men räknas i denna dokumentation till bottenvåningen. Tre stycken pardörrar leder in till entrén utifrån. Över varje pardörr sitter ett åttkantigt spröjsat fönster, s.k. överljus. I entrén finns två mindre pardörrar mot höger och mot vänster om ingångsdörrarna, vilka leder ned till källarplan. En dörrlös öppning rakt fram leder ner till källarplan under samlingssalen. Ursprungligen ledde två trappor upp mot samlingssalen, en på var sida om den mittersta nedgången till källarplanet. Det västra trapplöpet har byggts igen, oklart vilket år. Igenbyggnaden täcks med stående panel lika övriga väggar. Entrén har behållit flera ytskikt i ursprungliga material och utförande.

<u>Golv:</u>	Plastmatta, parkettimitation.
<u>Sockel:</u>	Profilerad ca 20 cm, målad i ljusgrå oljefärg.
<u>Väggar:</u>	Stående panel, med varannan smal och varannan bred, utan spånt. Ljusblå oljefärg.
<u>Taklist:</u>	Kraftig hålkälslist, vitmålad. Låda mot norr.
<u>Tak:</u>	Grova, sågade bräder lagda i lock, vitmålat.
<u>Dörrar:</u>	Tre stycken pardörrar med tre fyllningar i varje dörrblad, åt söder. Två pardörrar åt öster och väster med tre fyllningar i varje dörrblad. Profilerade ramstycken fyllningar samt dörrkarmar.
<u>Fönster:</u>	Tre stycken åttkantiga kopplade och öppningsbara överljusliknande enluftsfönster, 12 glas/båge.

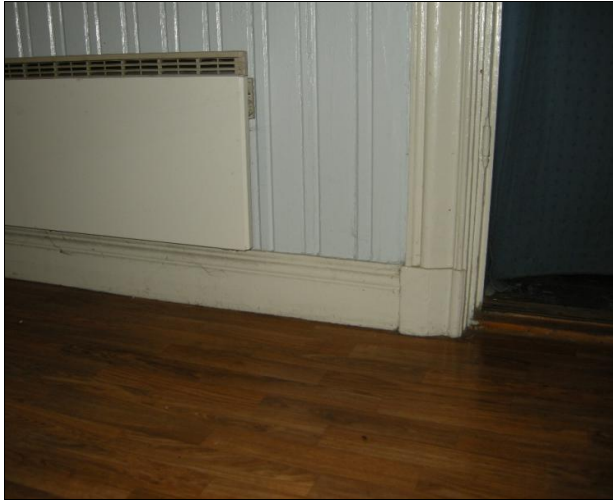
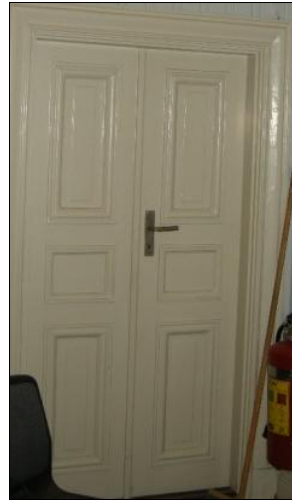
T.v. Bild 60. Bilden visar på entréhallens golv, sockel och dörrkarm. Foto: Boel Melin.

T.h. Bild 61. Den västra pardörren som leder ner till källar/sidoplan i entréhallen. Foto: Boel Melin.

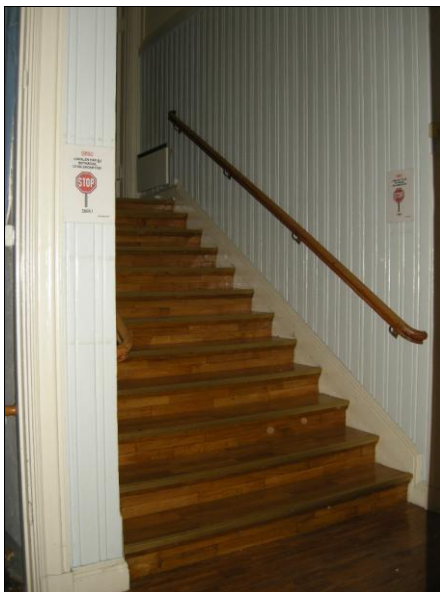
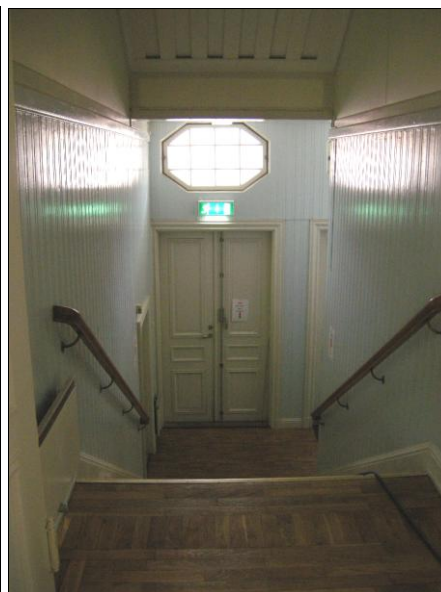
T.v. Bild 62. Högra trappan (102) som tidigare var en av två i den tidigare dubbeltrappan, sedd från entrén. Foto: Boel Melin.

T.h. Bild 63. Trappan sedd från övre tambur. Foto: Boel Melin.

Denna trappa var ursprungligen en av två trapplopp som ledde upp mot hallen utanför själva samlingsalen. Vid trappans slut finns ett vilplan innan en pardörr leder ut i den övre hallen. Rummet har flera ytskikt i ursprungliga material och utförande bevarade.

<u>Golv:</u>	Tarkett.
<u>Sockel:</u>	Enkel i trä vid trappsteg, profilerad vid vilplan.
<u>Väggar:</u>	Hög bröstningspanel med varannan panelbräda smal, list. Över bröstningen är väggfältet inramad med en oprofilerad enkel trälist, ytan innanför ramen är täckt med väv. Handledare i trä.
<u>Taklist:</u>	–
<u>Tak:</u>	Grova, sågade och vitmålade bräder, lagda i lock.
<u>Dörrar:</u>	–

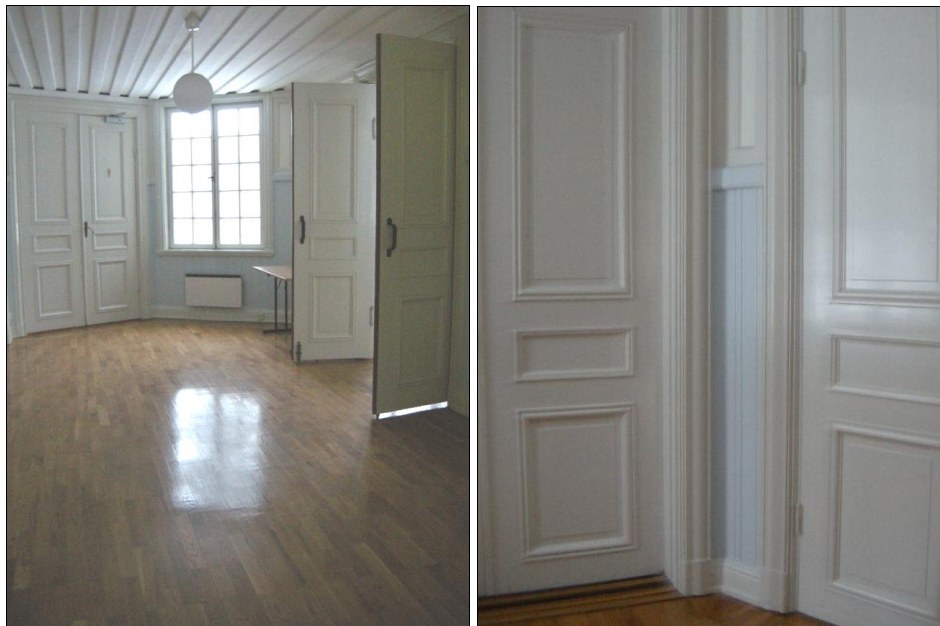
T.v. Bild 64. Hall (103) utanför samlingshallen sedd mot väster. Foto: Boel Melin.

T.h. Bild 65. Hall (103). Vegg- och dörrparti, detalj. Foto: Boel Melin.

Rummet är ett typiskt genomgångsrum eller sammanbindningsrum som i första hand präglas av att större delen av väggytorna upptas av dörröppningar till omkringliggande rum. Golvet är lagt med samma typ av ekstavparkett med tegelmönster som stora salen. Dörrarna är helfranska med smidda draghandtag med en hamrad yta, bortsett från de till dam- respektive herrtoaletten vilka har mässingstrycken. Väggarna är klädda med den för byggnaden typiska panelen; 179 cm hög bröstpanel och däröver ett slätt skivmaterial, troligen masonit. Taket har den för byggnaden typiska med locklagda brädor och hålkälslist. Takbrädorna uppvisar spår efter cirkelsågning. Bröstning

<u>Golv:</u>	Stavparkett i tegelmönster, ek.
<u>Sockel:</u>	Profilerad, vitmålad.
<u>Vägg:</u>	Hög bröstpanel cirka 190 cm, varannan smal list med mellanrum mellan panelbräder. Över bröstning väggfält täckt med målad väv, inramat av slät list.
<u>Taklist:</u>	–
<u>Tak:</u>	Grova cirkelsågade bräder i lock, vitmålat.
<u>Dörrar:</u>	8 stycken pardörrar.
<u>Fönster:</u>	2 stycken kopplade tvåluftsfönster med 10 glas/ båge. Spanjolett.

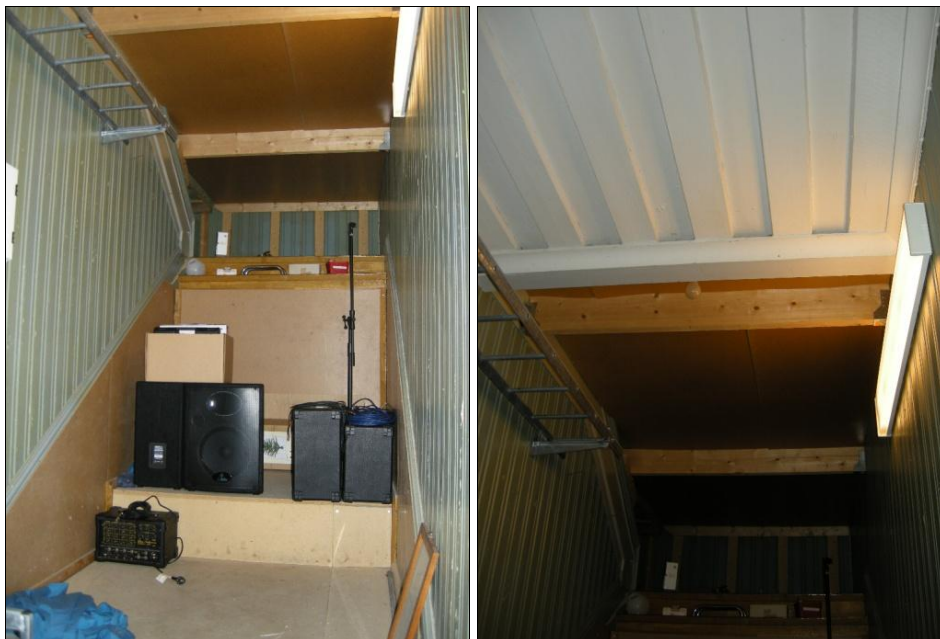
T.v. Bild 66. Den igenbyggda trappan (104) upp till övervåningen används idag som förråd. Foto: Boel Melin.

T.h. Bild 67. Ursprungligt innertak finns delvis kvar. Foto: Boel Melin.

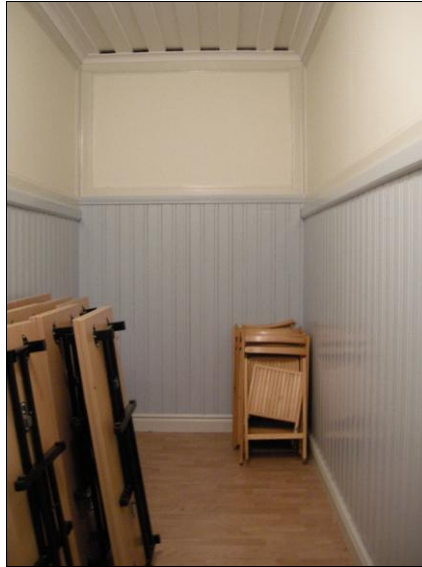
Väggarna har för byggnaden den typiska bröstningspanelen med fasad stående panel i olika bredd. På halva taket finns även det för byggnaden typiska innertaket med bräder lagda i lock.

T.v. Bild 68. Förrådet har byggts in över det tidigare trapplöpet (rum 105). Foto: Boel Melin.

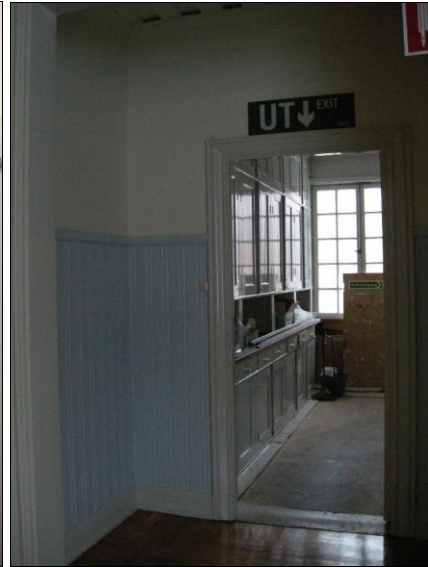
T.h. Bild 69. Mindre hall in mot serveringsgång med platsbyggda skåp. (rum 106). Foto: Boel Melin.

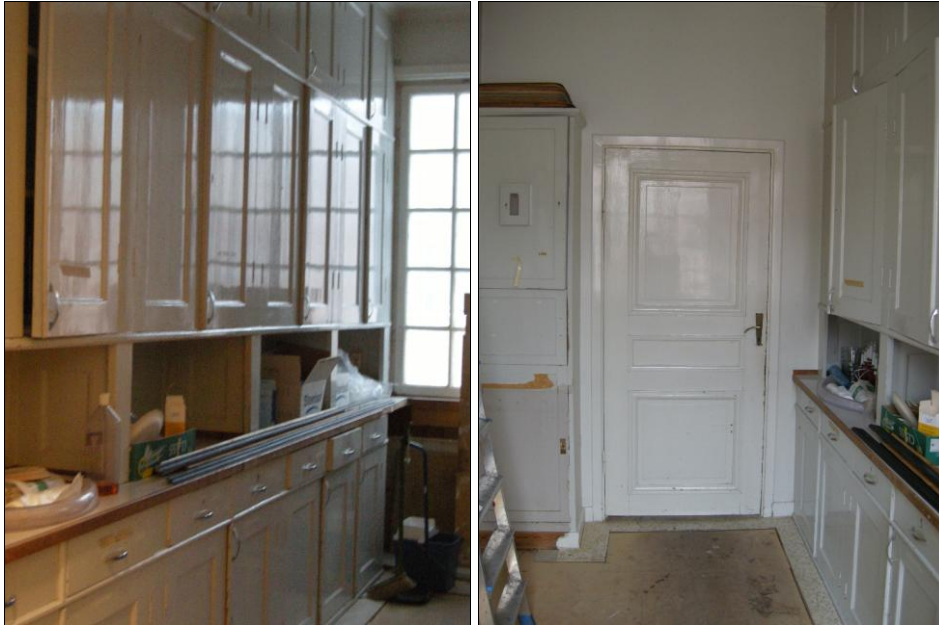
Den äldre inredningen med serveringsskåp är bevarad. De undre skåpen med lådinredning täcks med en bänkskiva med virrvarrmönster. De övre skåpen sträcker sig upp till taket. Handtagen till skåpen och lådorna tycks ha tillkommit på 1960-talet, möjligen hade man tidigare nöjt sig med de nycklar som tidigare hört till skåpen. Delar av inredningen vid fönstret är borta.

T.v. Bild 70. Platsbyggda skåp i serveringsgång. Foto: Boel Melin.

T.h. Bild 71. Serveringsgång sedd mot tambur. Foto: Anna Gütblein.

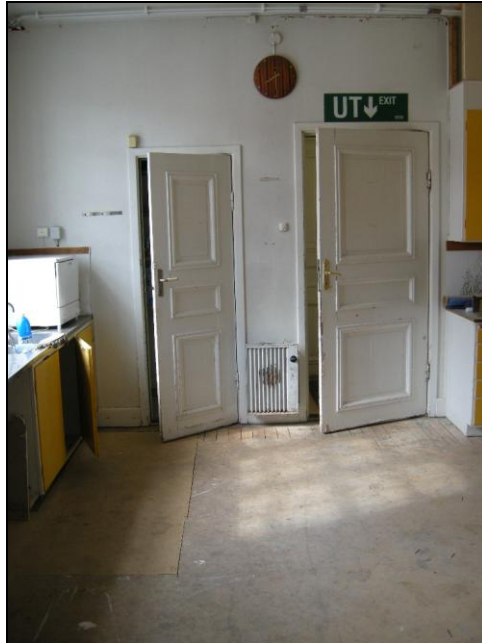
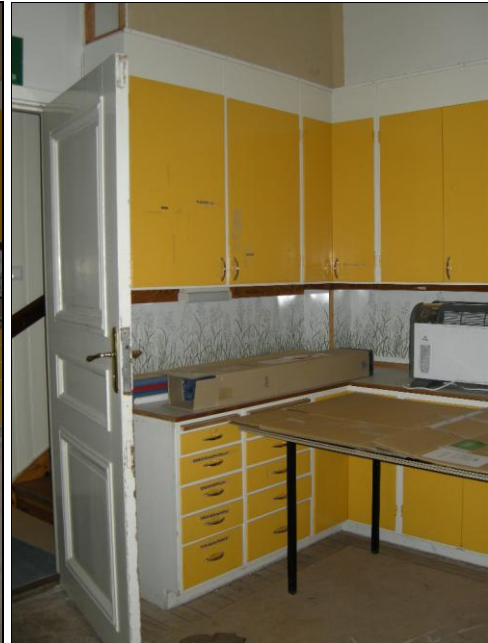
T.v. Bild 72. Bilden visar dörröppningar från köket mot skafferi samt förstuga. Foto: Boel Melin.

T.h. Bild 73. Köket har nyinretts runt 1950-talet. Foto: Boel Melin.

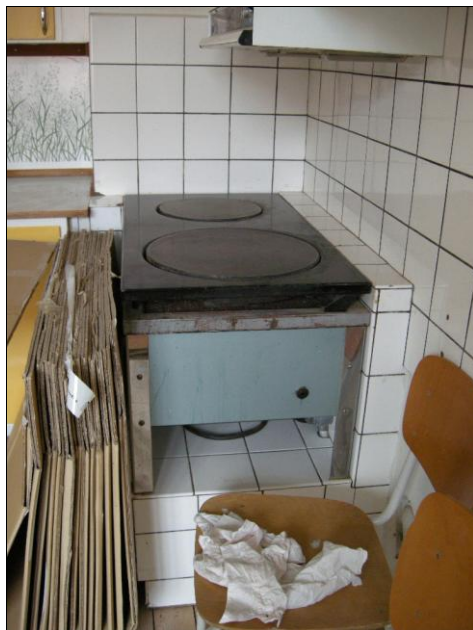
Bild 74. Kachel och äldre vedspis. Foto: Boel Melin.

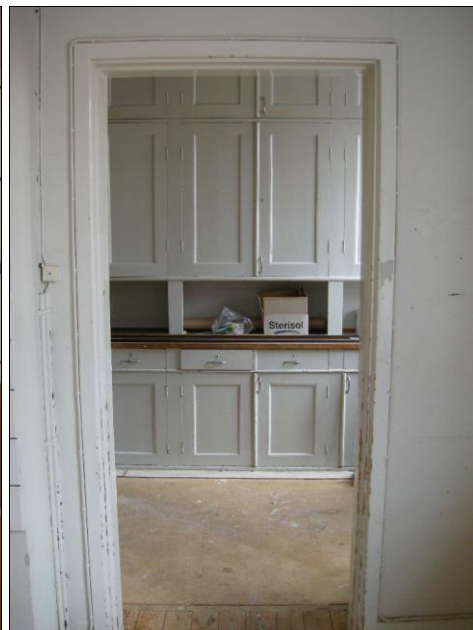
Bild 75. Serveringsgång med platsbyggda skåp, sedd från köket. Foto: Anna Gütblein.

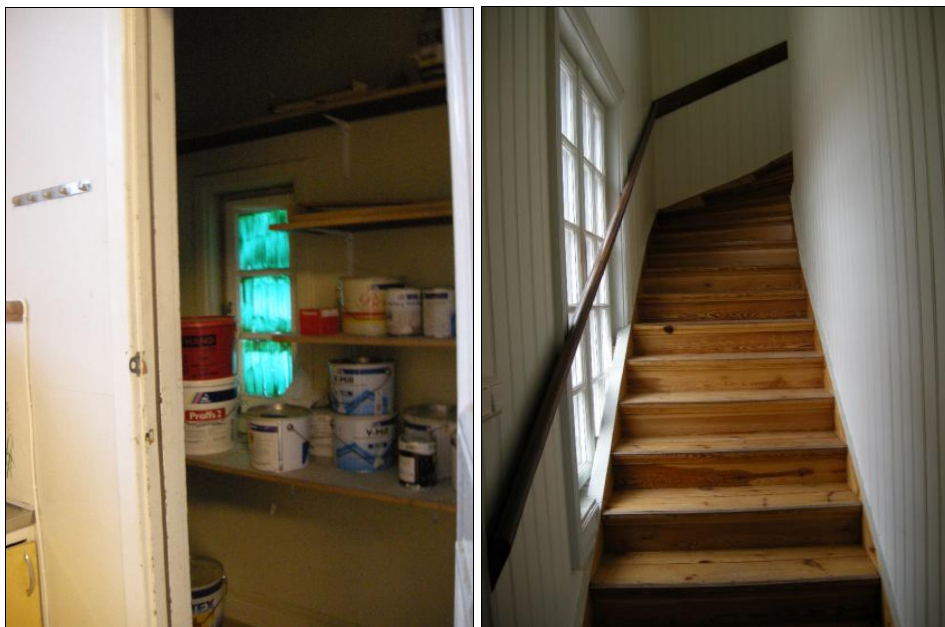
Trägolvet är uppbrutet då en vattenskada åtgärdats. Den profilerade golvlisen, som troligen bör vara original, finns bevarad. Väggar och tak är klädda med masonit vilken möts i en taklist med hälkäl. Skafferiinredningen är i stort sett borta.

T.v. Bild 76. Skafferi (rum 109). Foto: Boel Melin.

T.h. Bild 77. Trappan till övervåningen (rum 110). Foto: Boel Melin.

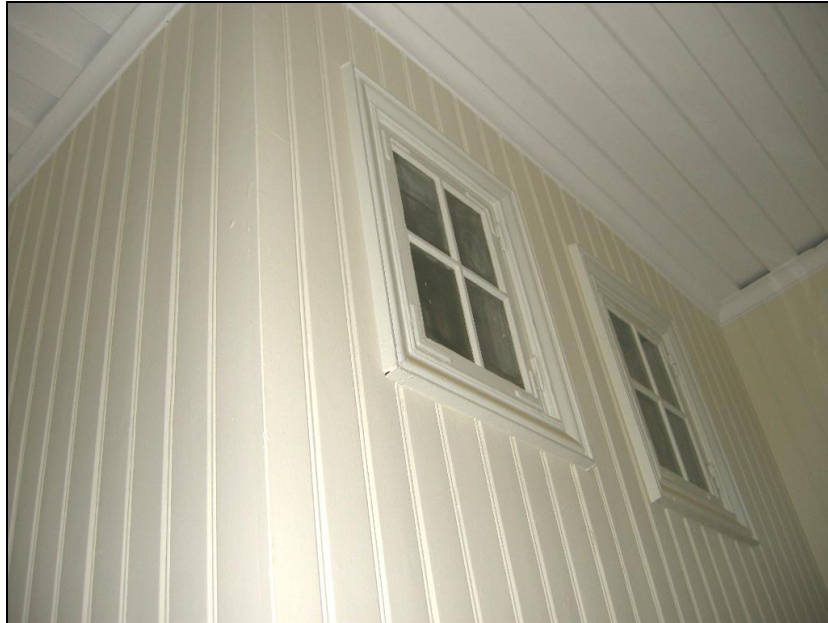
*Bild 78. Toalettönster i trapphus. Foto: Boel Melin.*

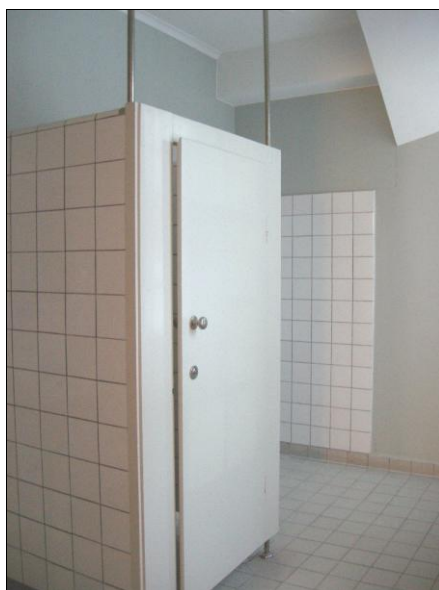
<u>Golv:</u>	Ljusgrått klinker.
<u>Sockel:</u>	Halvkakel.
<u>Vägg:</u>	Masonit och vitt kakel.
<u>Taklist:</u>	Hålkälslist, vit.
<u>Tak:</u>	Masonit, vitmålad.
<u>Dörrar:</u>	Enkeldörr i trä och masonit, vitmålad.
<u>Fönster:</u>	2 småspröjsade enluftsönster.
<u>Övrigt:</u>	Toalettbas mitt i rummet, som stöds från taket med två runda mässingsstavar, vattenklosett och kalkade ytterväggar.

*T.v. Bild 81. Toalettbas. Foto: Boel Melin.*

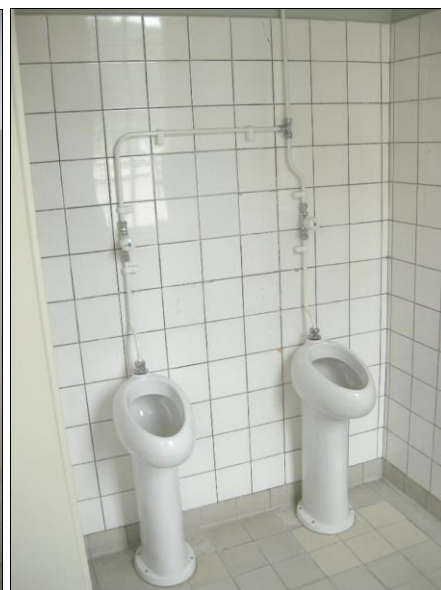
*T.h. Bild 80. Urinoarer på herrtoalett. Foto: Anna Gütblein.*

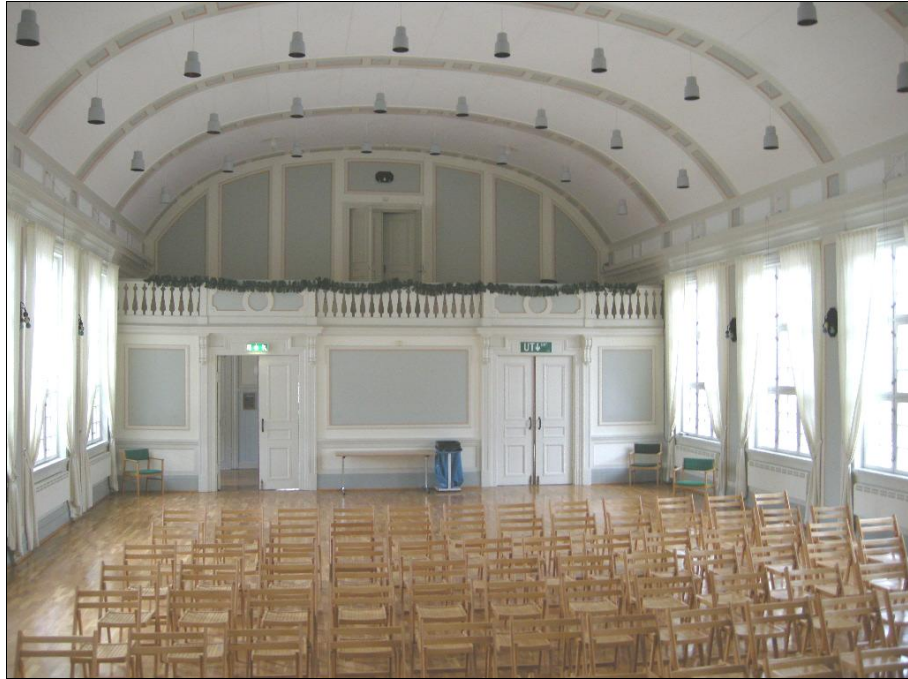
Den stora samlingssalen är mycket välbevarad sedan byggnadstiden. Lokalen är belägen i byggnadens norra del. Salen har ett parkettgolv i ek lagt med tegelmönster och lackat. En 30 cm hög golvlister sträcker sig runt om rummet. Väggarna är indelade i fält genom de pilastrar som är placerade mellan fönstren. En bred profilerad taklist skiljer väggytan från det flacka tunnvalvet som spänner över rummet. Pilastrarna får emellertid sin fortsättning i de band som sträcker sig över valvet och som binder samman de båda långsidorna. Banden har ett kasettformat utseende och idag har man placerat belysningen mellan kassetterna. Mellan banden sitter släta skivor i tunnvalvet vilka troligen har tillkommit senare.

Bild 81. Samlingsalen sedd från scenen. Foto: Boel Melin.

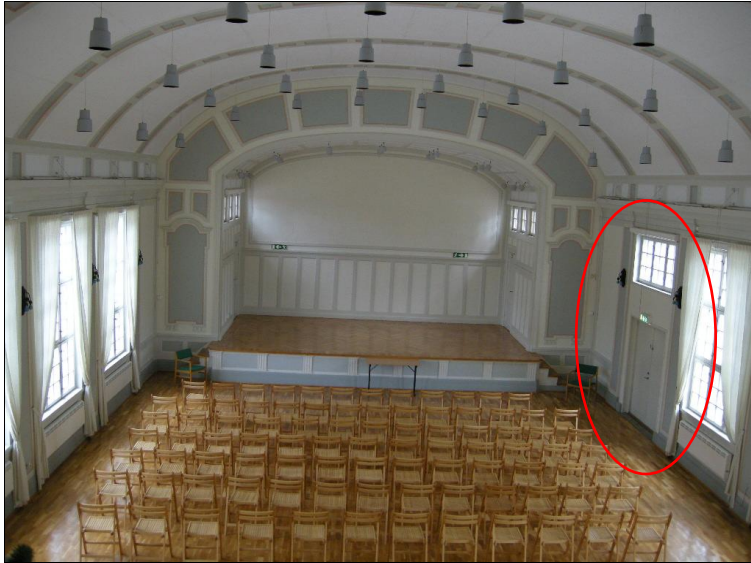
Bild 83. Samlingsalen sedd från läktaren dvs. norr. Markeringen visar på ett senare igensatt fönster där det nu finns en nödutgång med ett överljusfönster. Foto: Anna Gütblein.

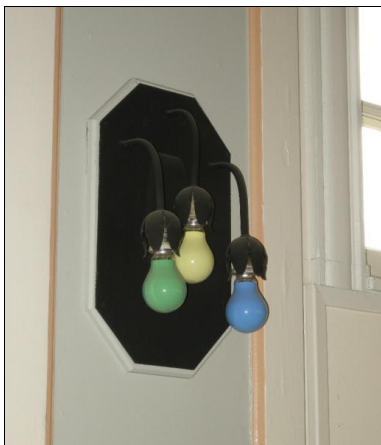
En intressant detalj i rummet är de armaturer som sitter utmed väggarna och som troligen är original eller åtminstone tidigt tillkomna (se detaljritning, bilaga 5). Belysningen är kompletterad med takarmaturer.

Bild 85. Troligen ursprunglig armatur. Foto: Anna Gütblein.

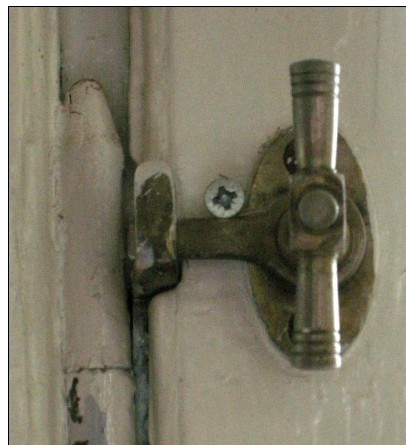
Bild 86. Fönstervred stora salen. Foto: Boel Melin.

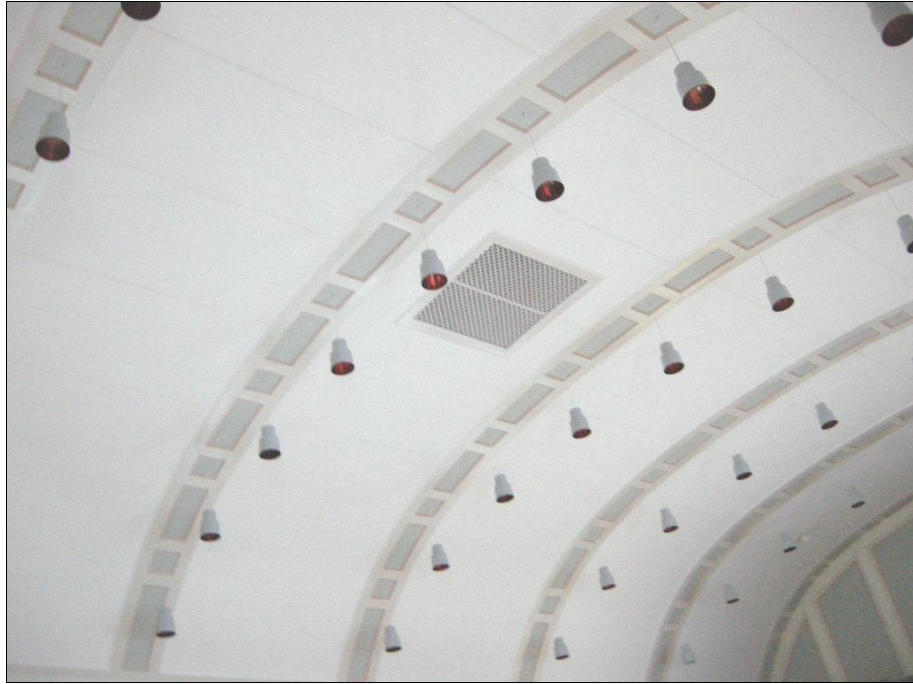
Bild 87. Senare tillkomna armaturer i tunnvalvet. Foto: Boel Melin.

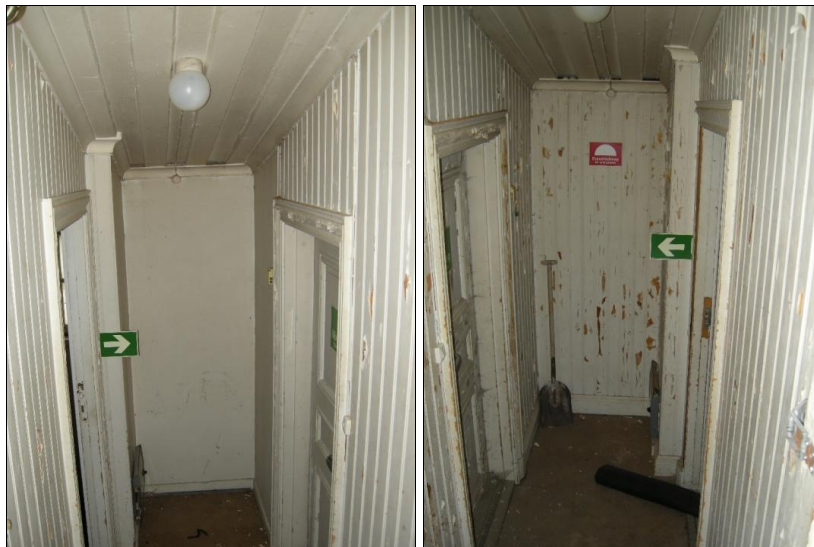
Rummen vid sidan av scenen har en trappa ned till utgångar samt ett litet utrymme som kan ha använts som loge. I östra sidorummet syns en underliggande puts på vassmatta vilken senare satts för med skivor. I trapphuset har väggarna en pärlspontpanel. Taket har en relativt kraftig lockpanel som avslutas med en hålkälslist.

T.v. Bild 88. Högra sidorummet. Foto: Helén Sjökvist

T.h. Bild 89. Vänstra sidorummet. Foto: Helén Sjökvist

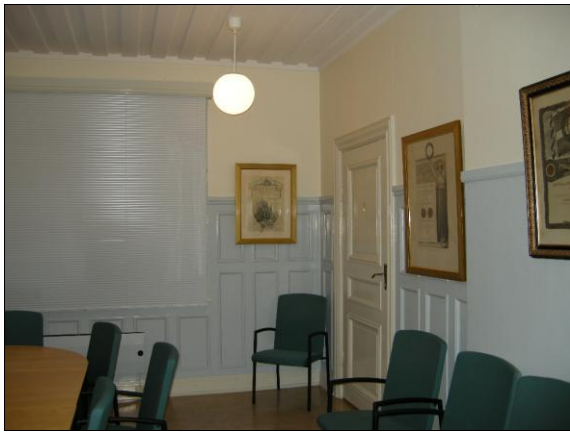
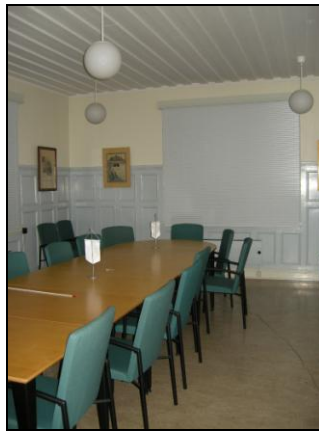
Konferens- och sammanträdesrummet har tidigare varit ett läserum. Sammanträdesrummet har en kassett/spegelindlad 179 cm hög bröstning medan väggen däröver är klädd med släta, masonitliknande skivor. Golvet täcks med en marmoleummönstrad linoleummatta. Taket är klätt med den för byggnaden typiska locklagda panelen med en slät taklist. Fönstren stängs med spanjoletter, endast några fönster har originalvreden kvar. Under fönstren sitter elradiatorer monterade.

T.v. Bild 90. Nordvästra hörnet i konferensrummet med ingång mot damtoalett. Foto: Boel Melin.

T.h. Bild 91. Konferensrum. Foto: Boel Melin.

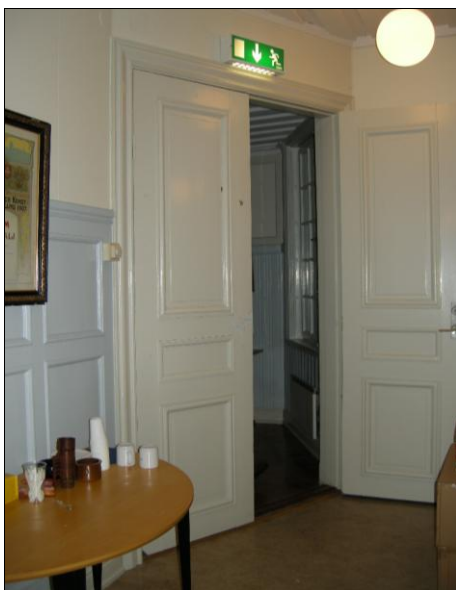
T.v. Bild 92. Pardörr mot tambur i konferens och sammanträdesrum. Foto: Boel Melin.

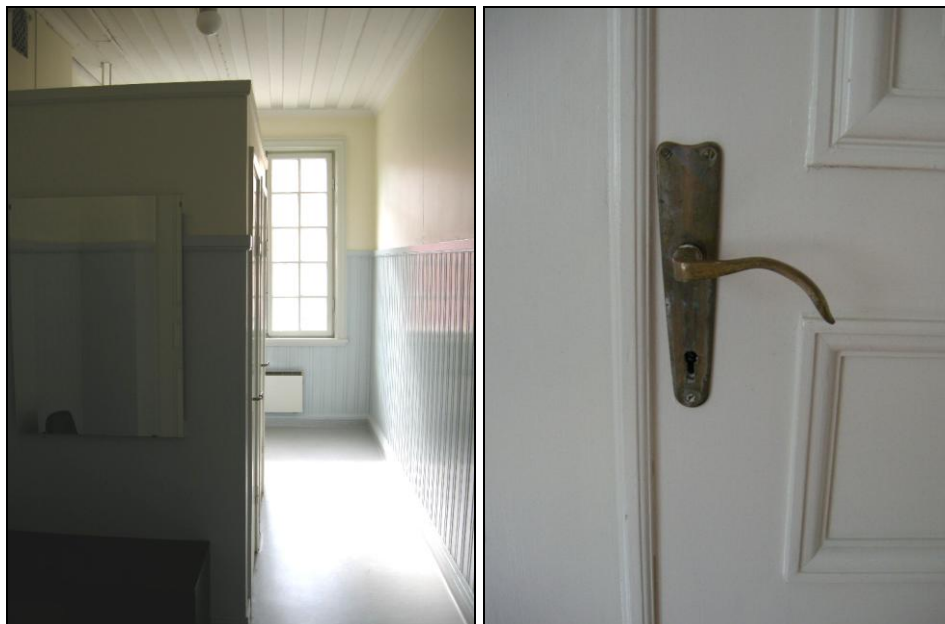
*T.v. Bild 94. Senare tillkomna toalettbas i damtoaletten, bilden visar även den bevarade takbröderna, bröstpanel samt småspröjsat fönster med spanjolett. Foto: Boel Melin.*

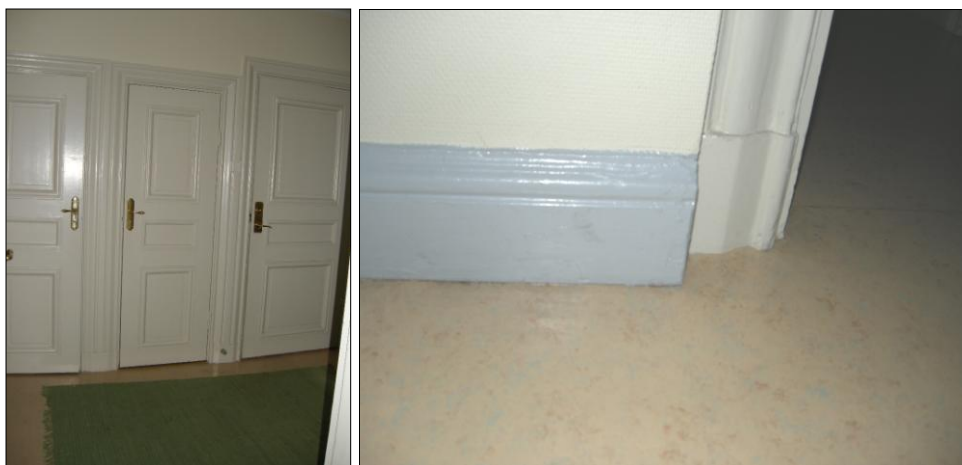
Golvet är belagt med en modern linoleummatta men den profilerade golvlisten bör vara original. Väggarna har klätts med glasfiberväv som målats. Taket är klätt med släta skivor med en taklist med hålkål. Fönstren har äggvred och även de spegelindelade dörrarna är i originalutförande.

T.v. Bild 97. Dörrar mot de två toaletterna samt trapphuset längst till höger i bild. Foto: Boel Melin.

T.h. Bild 98. Ursprunglig sockel. Foto: Boel Melin

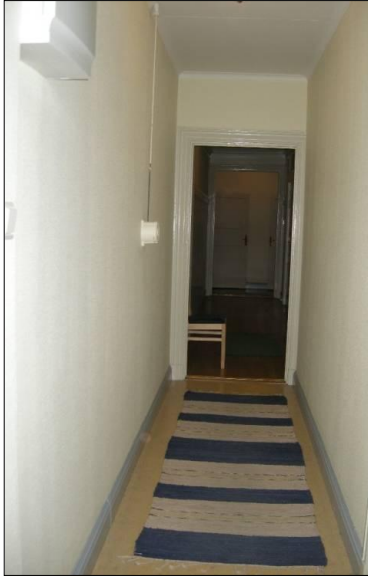
Korridoren är sekundärt tillkommen och var tidigare en del av rum 211. Golvet är belagt med en linoleummatta samt försett med en profilerad golvlist. Väggarna har klätts med glasfiberväv vilken målats. Taket täcks med släta skivor.

Bild 99. Gång (202) sedd från hallen. På vänstra väggen syns en vevanordning. Foto: Boel Melin.

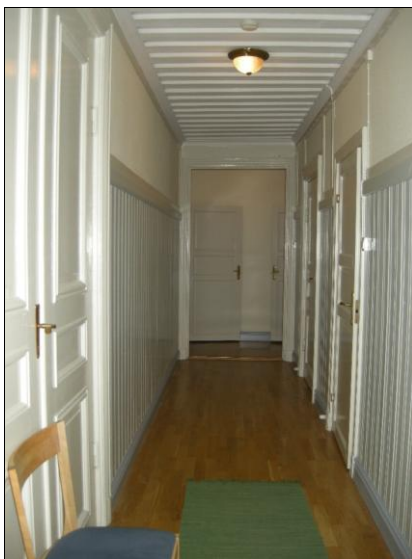
Här ledde tidigare den övre trapparmen i dubbeltrappan upp. Golvet är försett med en stavparkett med tegelmönster. Golvlisten är delvis av äldre typ men tycks ha blivit delvis utbytt och ersatt med en något annorlunda profilerad list. Väggarna är klädda med en bröstningspanel med samma typ av panel. Över bröstningen är väggarna uppdelade i fält med hjälp av lister samt klädda med glasfiberväv och målade. Taket är täckt med locklagda brädor och försett med en taklist med hålkäl. Från korridoren finns utgång till läktare.

T.v. Bild 100. Korridor (203) utanför läktare. Foto: Boel Melin.

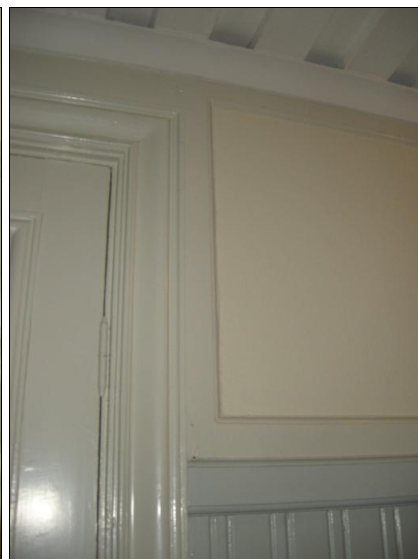
T.h. Bild 101. Ursprunglig bröstpanel, tak och lister. Foto: Boel Melin

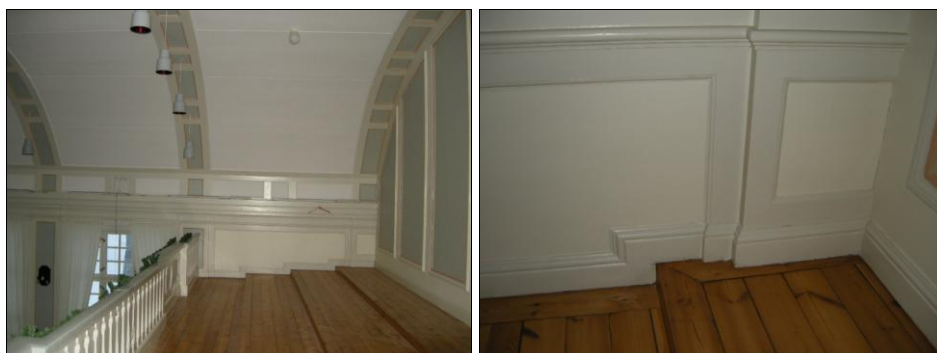
T.v. Bild 102. Läktarens golv bildar fyra steg. Foto: Boel Melin.

T.h. Bild 103. Ursprunglig bröstning och träggolv på läktaren. Foto: Boel Melin.
