# Bultlokalen i Hallstahammar

## Byggnadsminnesutredning

Hallsta 3:7  
Svedvi socken  
Västmanland

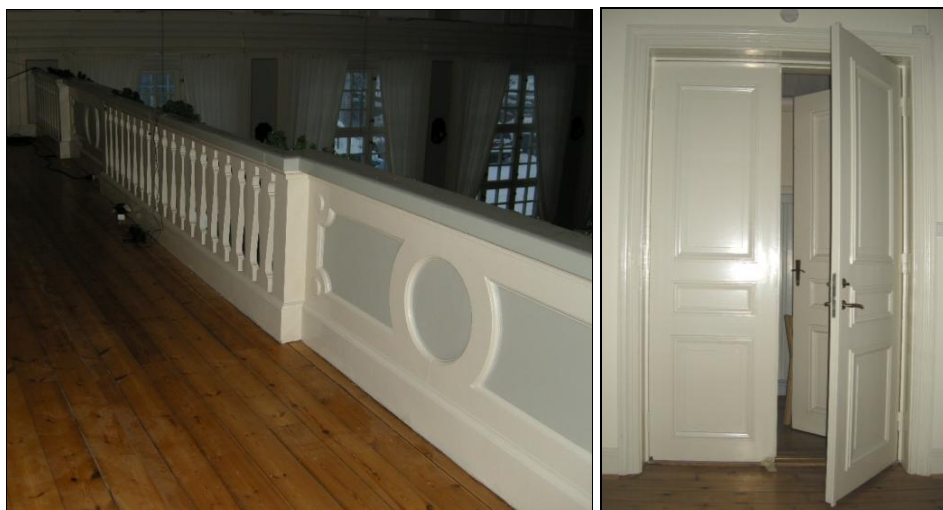
T.v. Bild 104. Läktarbarriär. Foto: Boel Melin.

T.h. Bild 105. Utgången från läktaren består av dubbla pardörrar ut mot korridor (203). Foto: Boel Melin.

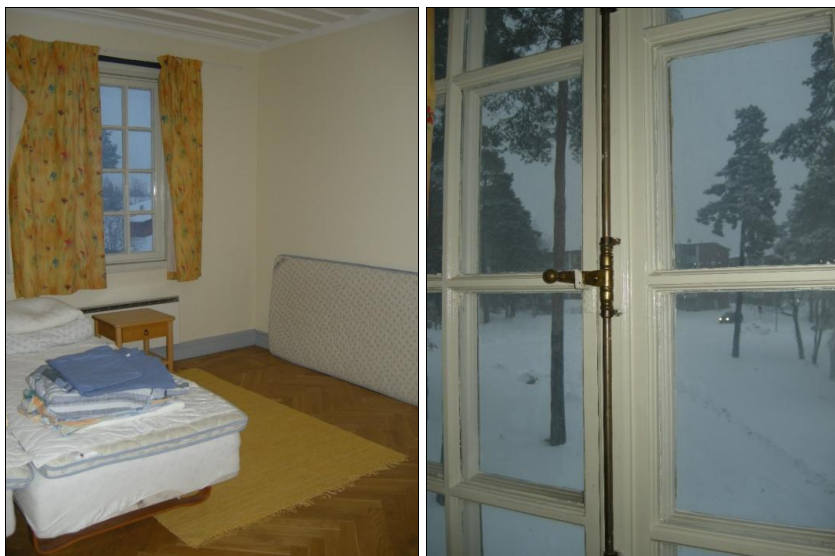
Detta rum tillsammans med sovrums 207 har tidigare varit del av ett bibliotek. Golvet har en fiskbensparkett samt en profilerad golvlist. Väggarna är klädda med glasfiberväv som målats. Taket täcks med locklagda brädor samt är försett med en taklist med hålkål. Dörren in till rummet är modern. Fönstret är försett med spanjolett.

T.v. Bild 106. Sovrum 205 som tidigare var del av bibliotek. Foto: Boel Melin.

T.h. Bild 107. Detalj, fönster med spanjolett. Foto: Boel Melin.

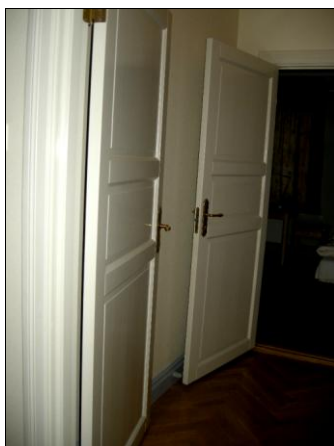
Golvet är belagt med fiskbensparkett. Väggarna är klädda med glasfiberväv som målats. Taket är klätt med samma typ av locklagda brädor och taklist med hålkäl som omgivande rum.

Bild 108. Hall mellan sovrum 1 och 2. Foto: Boel Melin.

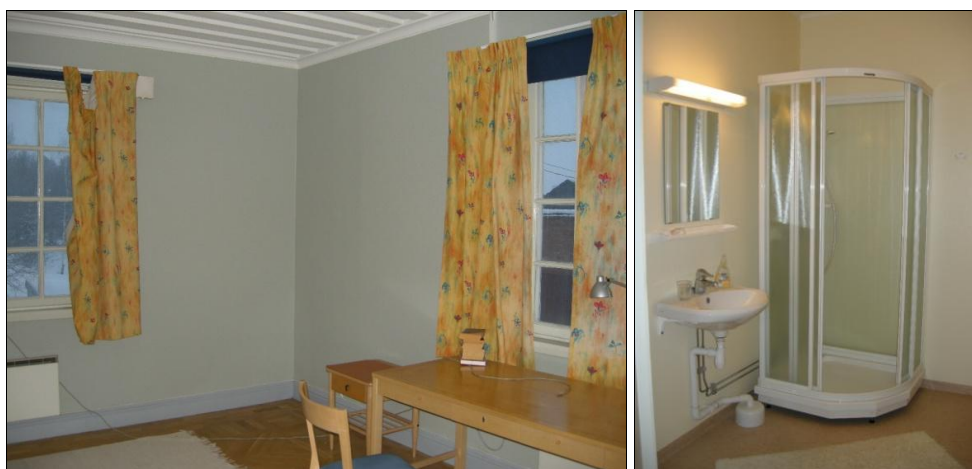
Golvet har en fiskbensparkett. Golvlisten är profilerad. Väggarna är klädda med glasfiberväv som målats. Taket är troligen i originalutförande med locklagda brädor och taklist med hålkäl.

T.v. Bild 109. Rum 207. Foto: Boel Melin.

T.h. Bild 110. Rum 208. Duschrum. Foto: Boel Melin.

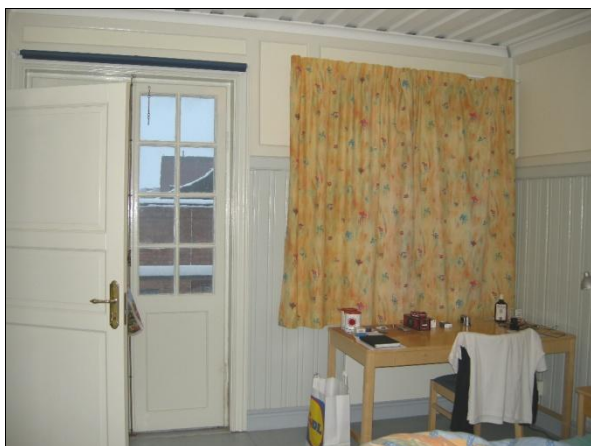
Rum 209 har tidigare bestått av den övre delen av dubbeltrappan. Golvet är belagt med en linoleummatta med en bevarad äldre golvlist. Väggarna har en bröstningspanel av samma typ som rum 203 (hall utanför salen). Över denna har väggen delats upp i fält med hjälp av lister. Väggytorna är täckta med glasfiberväv som målats. Taket är täckt med locklagda brädor samt är försedd med en taklist av hålkälstyp. Rummet har en utgång mot balkongen. Balkongdörren är försedd med spanjolett medan fönstret har originalvreden bevarade.

T.v. Bild 111. Rum 209. Sovrum 3 med balkongdörr och fönster mot söder. Foto: Boel Melin.

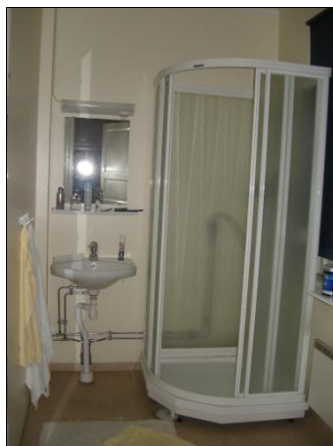
T.h. Bild 112. Rum 210. Duschrum i anslutning till sovrum. Foto: Boel Melin.

Toaletten är helt modernt inredd med plastmatta på golvet, våtrumstapeter samt släta skivor i taket.

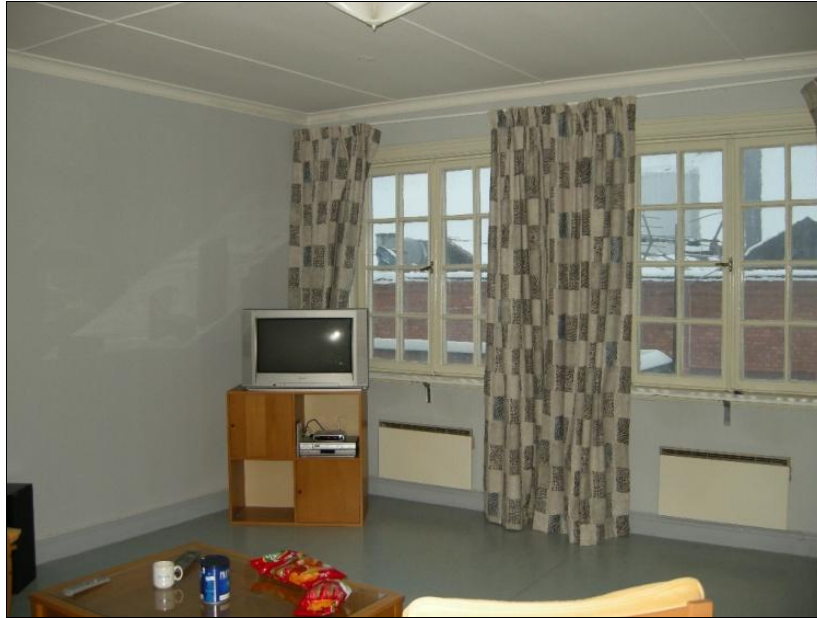
Golvet täcks med en linoleummatta och har kvar den gamla profilerade golvlisten. Väggarna har klätts med en glasfiberväv som målats. I taket sitter skivor vilka indelats i fält med smala, platta lister. Fönstren är försedda med spanjolettförslutning.

Bild 113. Vardagsrum. Foto: Boel Melin.

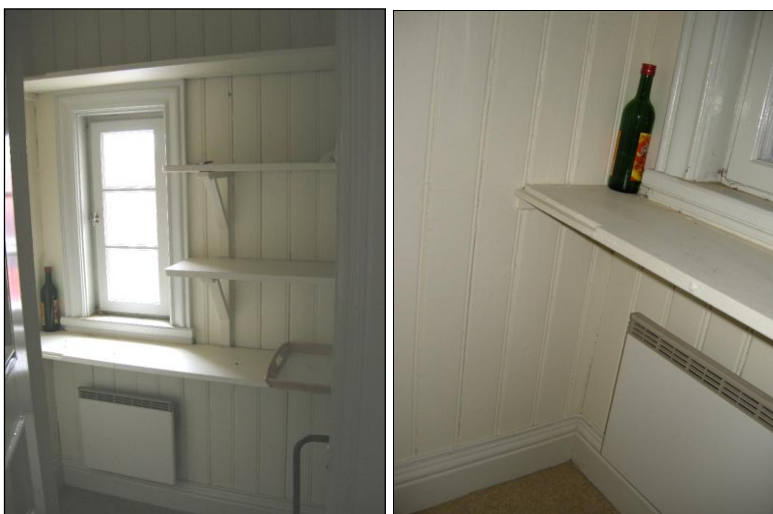
Golvet täcks av en linoleummatta men med en profilerad golvlist som bör vara original. Väggarna är klädda med en pärlspontpanel och taket är klätt med släta skivor. Inredningen består av konsoler med hyllplan. Dörren är försedd med ett kammarlås. Fönstret har kvar de vred som tycks vara originalutförandet i byggnaden. Golvet är täckt med linoleummatta med en profilerad golvlist. Väggarna är klädda med pärlspontpanel medan taket har försetts med släta skivor samt en taklist med hålkäl. Hyllplanen är tillverkade i pärlspont. Dörren är försedd med kammarlås och fönstren har kvar öppningsvred i originalutförandet.

T.v. Bild 116. Rum 213. Fönster i skafferi. Foto: Boel Melin.

T.h. Bild 117. Bilden visar väggarnas pärlspont, sockel samt inbyggda hyllplan. Foto: Boel Melin.

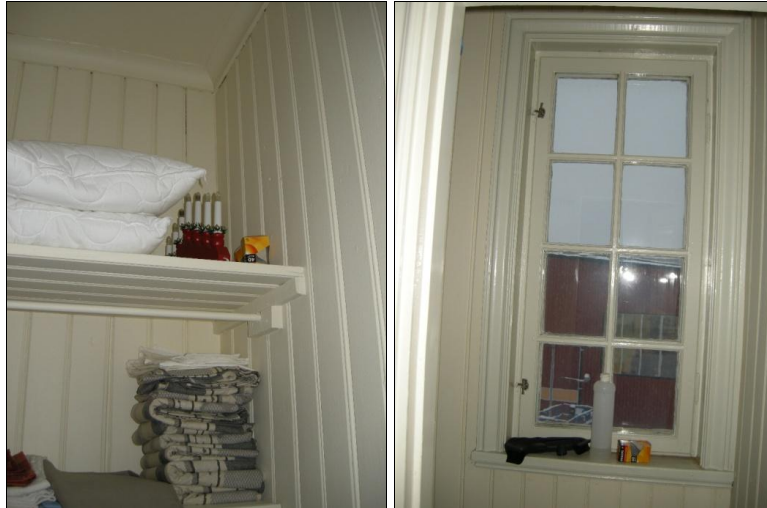
T.v. Bild 118. Rum 214. Förråd med inbyggda hyllor av pärlspont. Foto: Boel Melin.

T.h. Bild 119. Rum 215. Fönster i förråd. Foto: Boel Melin.

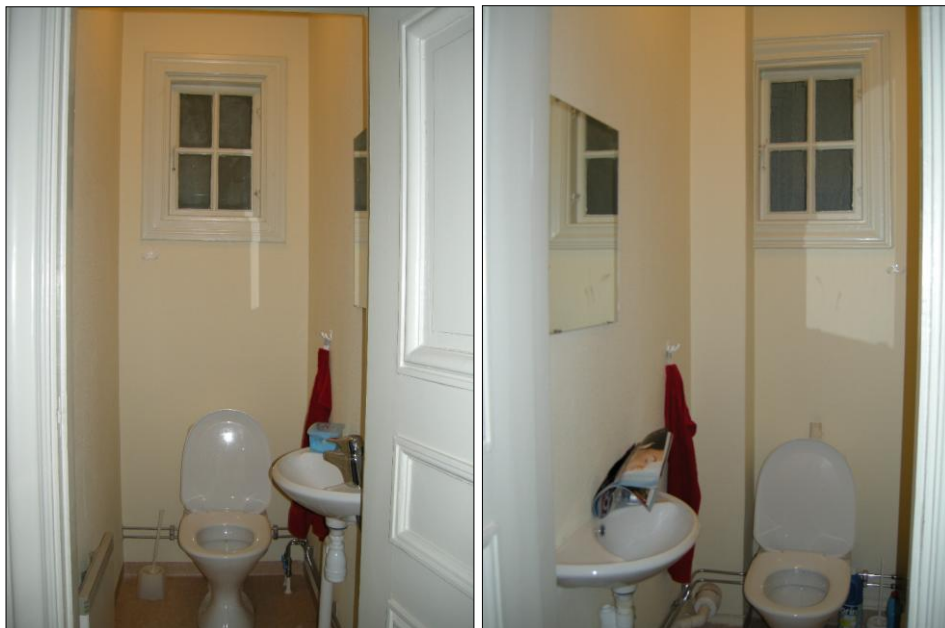
Golvet är belagt med linoleum med en äldre, profilerad golvlist. Väggarna är klädda med glasfiberväv. Taket täcks med släta skivor. Som ljusinsläpp finns högt belägna fönster mot trapphuset, vilket ger ett indirekt ljus.

T.v. Bild 120. Toalett, rum 215 Foto: Boel Melin.

T.h. Bild 121. Toalett, rum 216. Foto: Boel Melin.

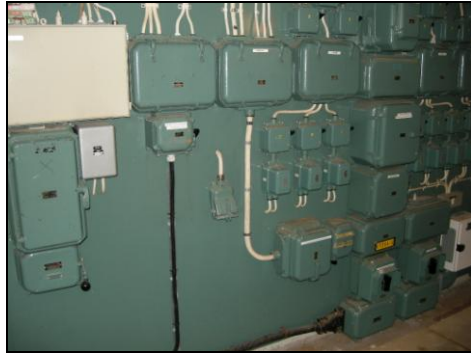
T.v. Bild 123. Elcentral i källare. Foto: Boel Melin.

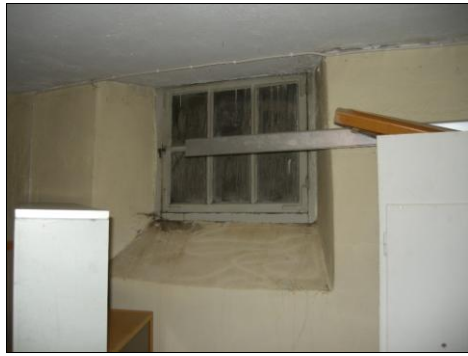
T.h. Bild 124. Fönster i källare. Foto: Anna Gütblein.

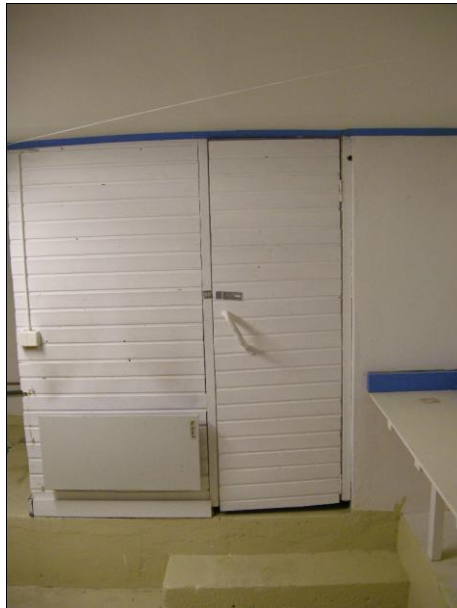
T.v. Bild 125. Bastun ligger i tvättstugan. Foto: Boel Melin.

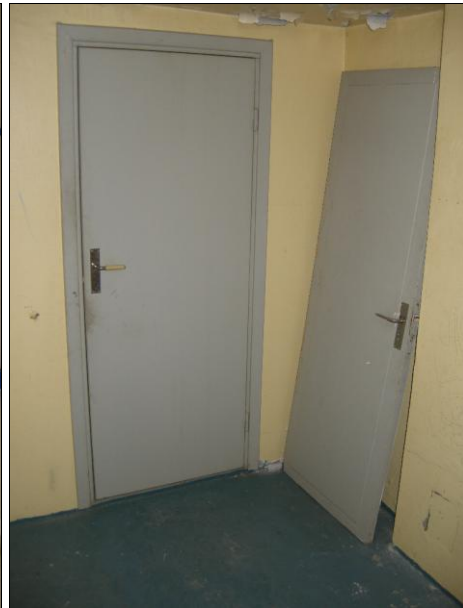
T.h. Bild 126. Det vänstra upphängda dörrbladet är från 1900-talet medan det stående har masonitskivor som troligen täcker äldre fyllningar. Foto: Boel Melin.

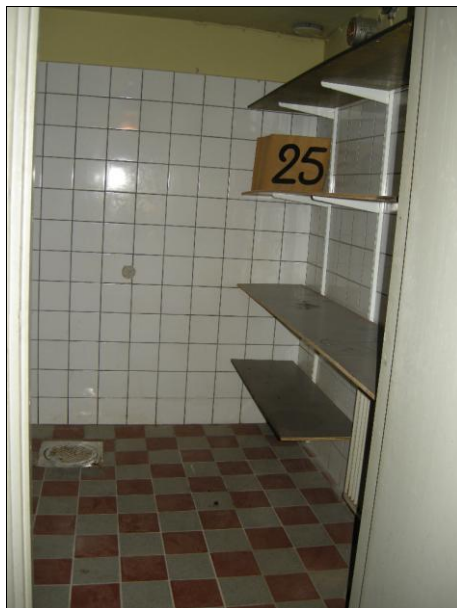
T.v. Bild 127. Kaklat förråd med golvbrunn. Foto: Boel Melin.

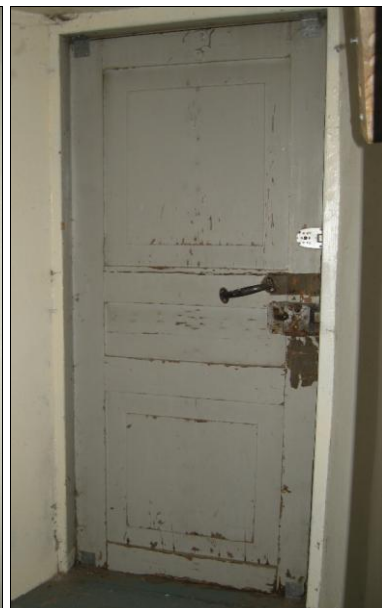
*T.h. Bild 128. Ursprunglig trefyllningsdörr. Foto: Boel Melin.*

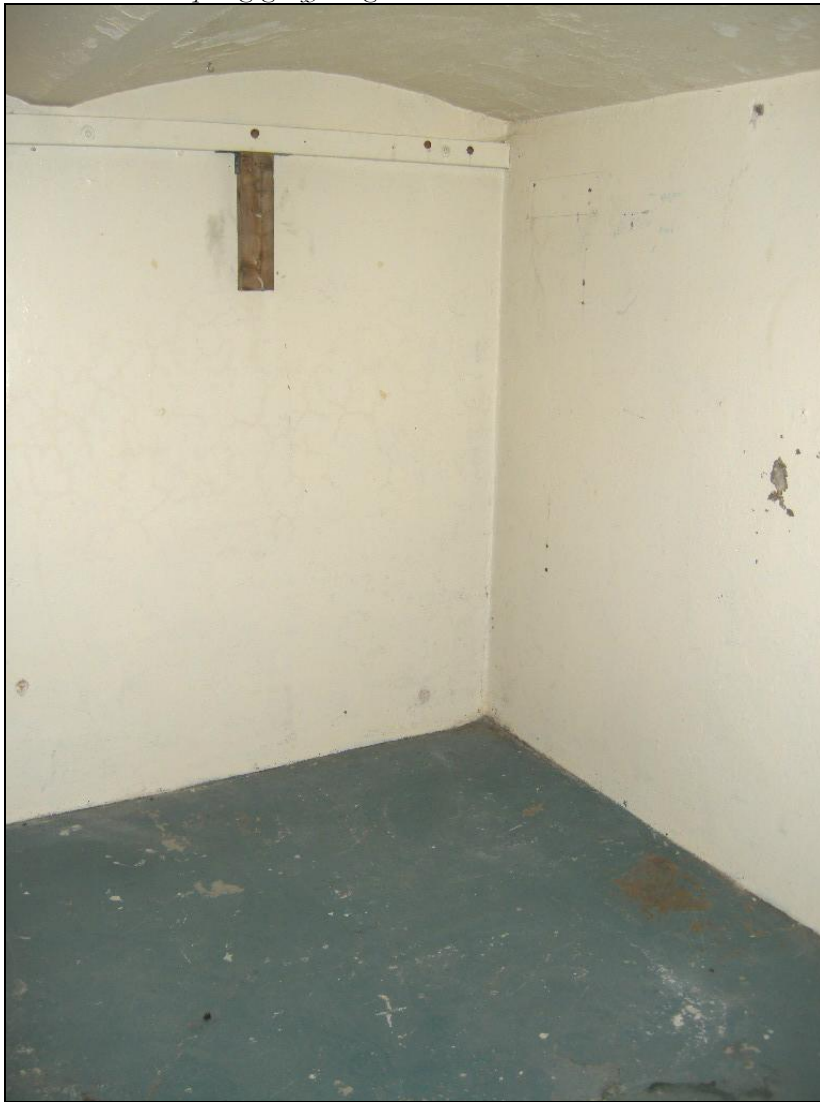
*Bild 129. Delar av källarvåningen har flacka stickvalv mellan stålbalkar. Foto: Anna Gütblein.*

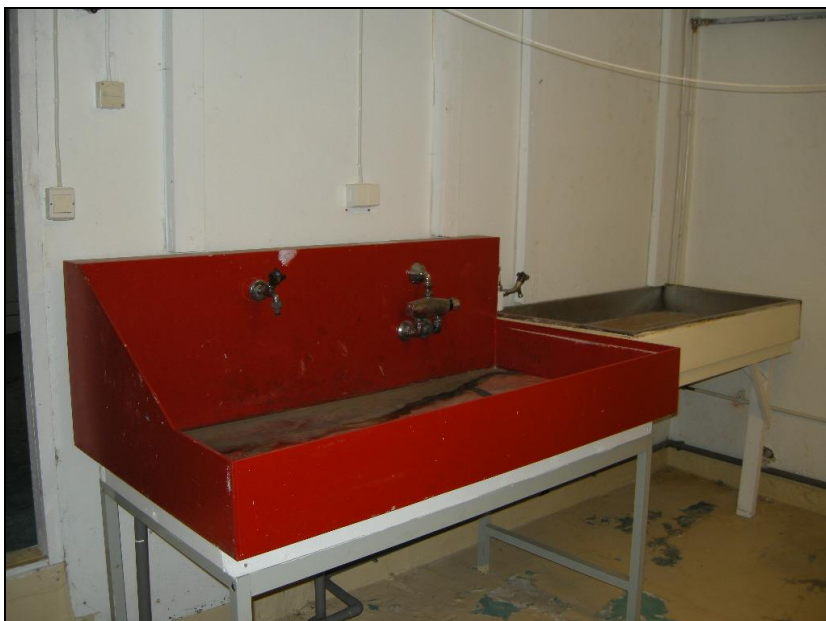
*Bild 130. Handfat i källaren. Foto: Boel Melin.*
