Östanhede hytta

Ett hytt- och hammarområde vid Årängsån

Schaktövervakning vid kabeldragning

Fornlämningarna By 52:1 och 306:1
inom fastigheterna Östanhede 31:1 och 34:1
By socken
Avesta kommun
Dalarna

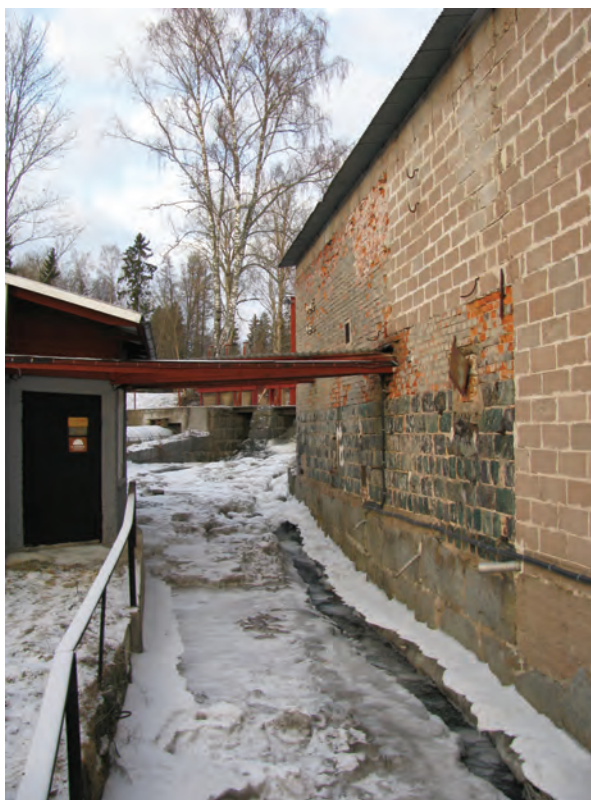
Fig. 2. Den mellersta vattenrännan nedanför dammen med senare industribyggnader. Foto från norr, Ronnie Jensen, januari 2009.

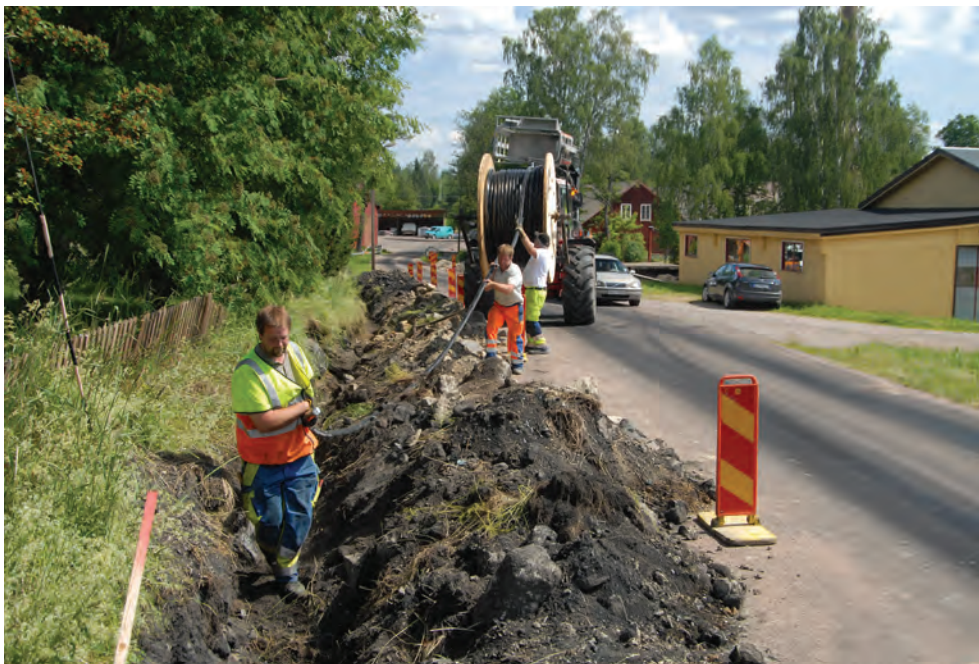
Fig. 3. Kabelläggning i västligaste delen av schakt 2. Foto från väster, Peter Lindbom.

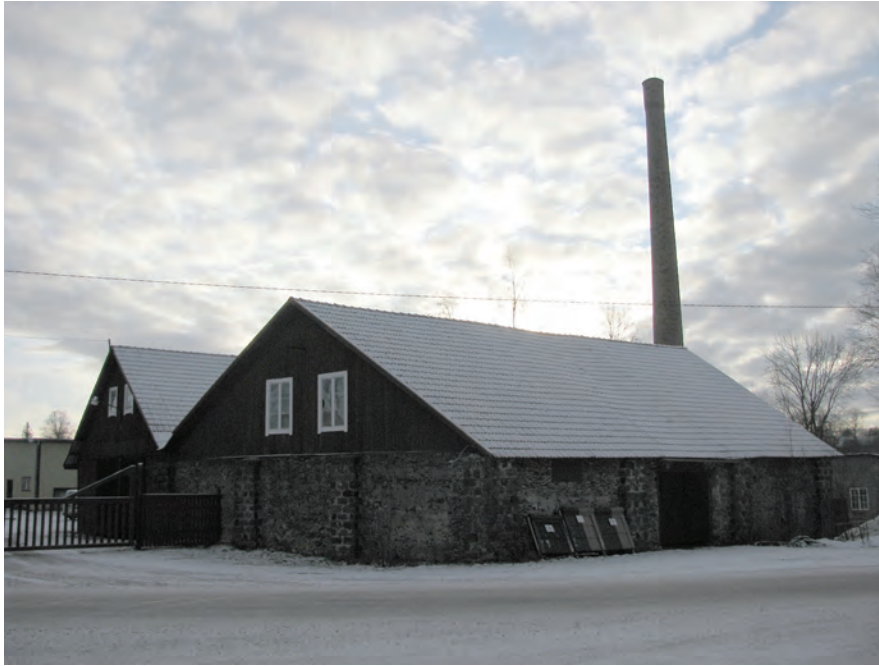
Fig. 5. Den främre byggnaden, intill och öster om Årängså, anses ursprungligen ha utgjort ett kolbus till hyttan (jfr med omslagsbilden). Foto Ronnie Jensen, januari 2009.

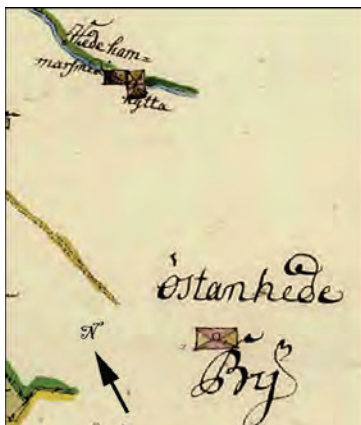
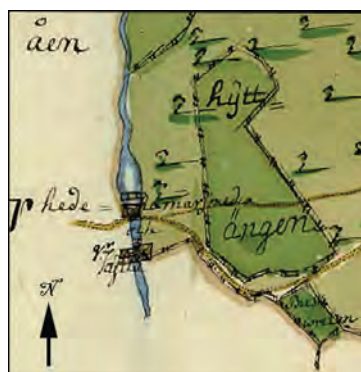
Fig. 6a och b. Fig. 6a t.n.: Utsnitt av geometrisk avmätning över Östankhede 1749. Uppe till vänster anges ”Hede hammarsmedja” och ”Hyttan” liggande ibop, förmodligen en schematiserad redovisning. Fig 6b t.h.: På motsvarande karta över Buska 1749 anges detsamma, där byggnaderna dock ligger separerade, vilket troligen är en mera korrekt redovisning. Odefinierad skala.

Av kartstudierna över det berörda området anges, bl.a. på den geometriska avmätningsskarta från 1749 över Östanhede, såväl "Hede hammarsmedja" som "hytta", och av kartan över storskiftet från 1789 anges "Hammar Smedja", "Bokhammare" och "Mas Ugn" (fig. 6a och 7). På kartan över laga skiftet 1840 i Buska finns "Hede Hammarsmedja", "Hytta", "Såg" och "Squalth Quarn" utmärkta (fig. 9). På motsvarande karta över Östanhede 1838 finns likaså de omnämnda anläggningarna markerade. Öster om hyttbyggnaden på 1838 års karta finns ytterligare en långsmal byggnad utsatt. På den sistnämnda kartan är även de omfattande slaggvarpen markerade, vilket får ses som en ovanlig, men värdefull, information i dessa sammanhang. Längst norrut finns tre bodar. Man kan således följa hammarsmedjans, hyttans, bogningsverkets, dammarnas, sågens och kvarnens placering och flyttningar under tidsperioden 1749–1840 genom studier av de nämnda kartorna.

Ytligt sett kan det synas märkligt att hyttan och hammaren på de två geometriska avmätningarna över Östanhede resp. Buska har inbördes olikartad placering (fig. 6a och b). På kartan över Östanhede ligger hytta och hammare tillhopa, under det att de ligger separerade, som vi senare möter dem, på Buskakartan. Förklaringen är sannolikt att markeringarna på Östanhedekartan är schematiska och inte redovisar de faktiska förhållandena fullt ut, vilket dock är fallet på Buskakartan.

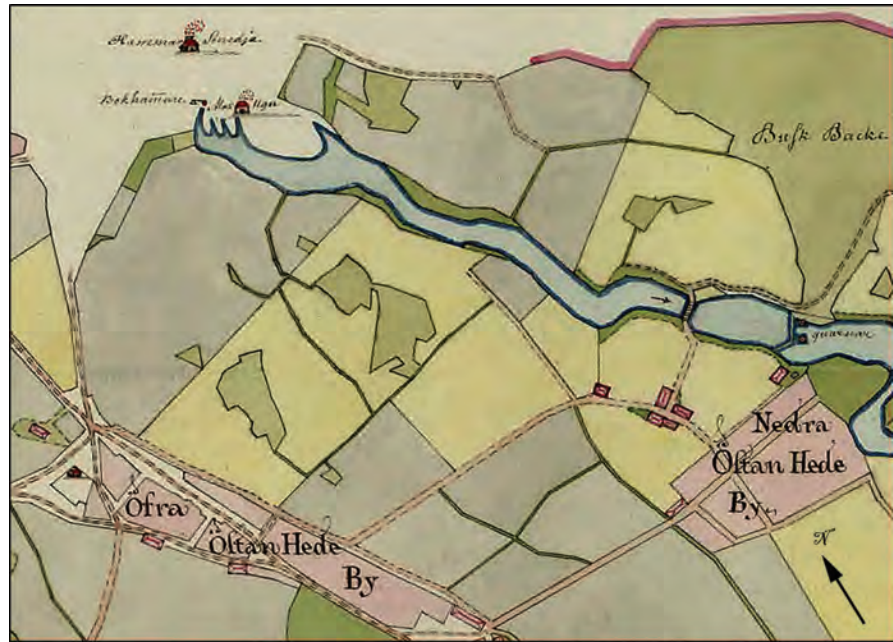
Fig. 7. Utsnitt ur storskifteskartan över Östanbete 1789. Längst upp till vänster anges "Hammar Smedja", "Bokhammare" samt "Mas Ugn". Längre ned i kartbilden ses till vänster bytomten över "Öfra Östan Hede By" (By 288 i FMIS) och till höger bytomten för "Nedra Östan Hede By" (By 11). Odefinierad skala.

Schakt 1 och östra delen av schakt 2. Stratigrafin är inbördes likartad i schakt 1 och östra delen av schakt 2, men påträffades inte i de övriga schakten. Det går varken utifrån undersökningen eller kartmaterialet säga något om lagrens och aktiviteternas ålder i detalj. Följande kan dock sägas. Någon rost kunde inte beläggas direkt i schaktet. Malmlagret här är inte karakteristiskt för ett chargeringslager intill och bakom en masugn. Därför går det heller inte att dra slutsatsen, bara utifrån denna undersökning, att en masugn i ett skede legat väster om bäcken. Malmbereidningen brukar dock generellt sett ligga på samma sida som masugnen, på hyttbacken, varför undersökningen ger en indikation på att läget för masugnen kan ha varit annorlunda i äldre tid och möjligen kan avse den andra hytta som omnämns i jordeboken 1666. Det kan också vara så att vid någon tidpunkt har någon av delägarna i hyttan valt att ha "sin" malmbereidning på denna sida av bäcken för att hålla den ifrån de övriga delägarna, som använt den östra sidan. Organisationen av hyttdriften byggde på att man ägde masugnen gemensamt, men brukade denna i tur och ordning. Rostning av malm gjordes dock enskilt och man hade sina egna platser eller hus för förvaring av kol, malm och färdigt järn. Det kan vara denna organisation som vi spårat genom undersökningen. Läget för den bokhammare som redovisas på 1789 års storskifteskarta över Östanhede (fig. 7) bekräftas av lagret med bokad (krossad) malm.

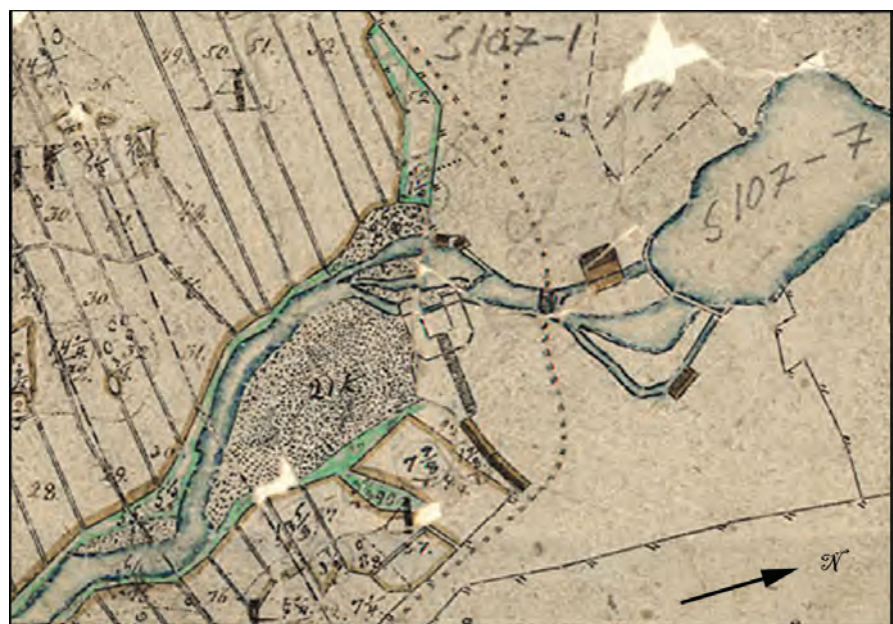
Fig. 8. Utsnitt ur laga skifteskartan över Östanbete 1838. Norrut är till höger i kartbilden. Här ses en såg, hammarsmedja, hytta och skvaltkvarn (jfr med fig. 9 nästa sida). Odefinierad skala.

Förundersökningen inom fornlämningen By 306:1, Avesta kommun, gällde ett hammarområde som antogs vara 160×45–90 m i omfattning och som sträcker sig i riktning ÖNÖ–VSV längs med den väg som går genom Östanhede. Fornlämningen består av en dammvall längs med Årängsåån, en slaggförekomst och en eventuell hammarsmedja. Enligt FMIS är dammvallen 40 m lång, 1,5–2 m bred och 0,3–0,7 m hög, och består av 0,2–0,4 m stora, rundade stenar. Fem meter söder om dammvallen, på västra sidan av ån, finns en slaggförekomst, som utgörs av svartbrun tung hammarslagg. I anslutning till dammvallen skall det ha legat en hammarsmedja i väster och, enligt kartmaterialet, på den västra sidan av Årängsåån (tydligast i fig. 8 och 9). Detta område har i modern tid använts som tipp av grovsopor, vilket inneburit att man vid inventeringen inte kunnat identifiera den exakta platsen för smedjan. Hammarsmedjans läge är dock angiven i FMIS i enlighet med laga skifteskartorna över Östanhede (1838) och Buska (1840), se fig. 8 och 9.

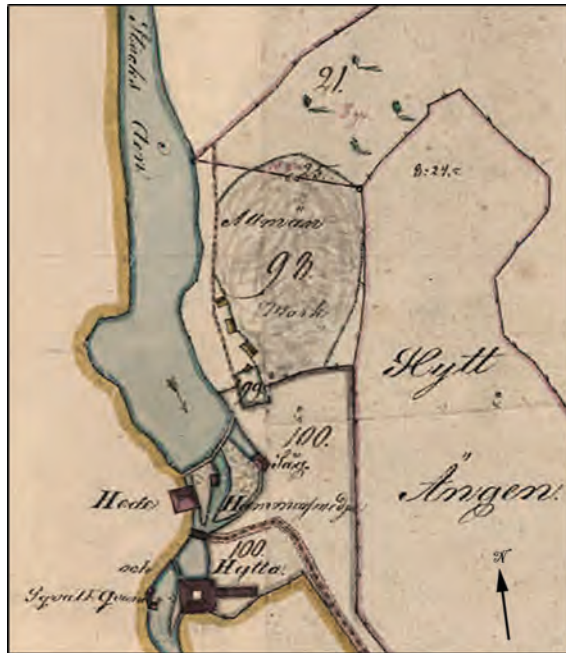
Fig. 9. Utsnitt ur laga skifteskartan över Buska 1840. Hammarsmedjan ligger väster om ån, liksom en skvaltkvarn nedströms. Sågen (i norr) och hyttbyggnaden (i söder) ligger öster om ån. Den numera uppodlade marken öster om området var då ängsmark med namnet "Hytt Ängen". Odefinierad skala.

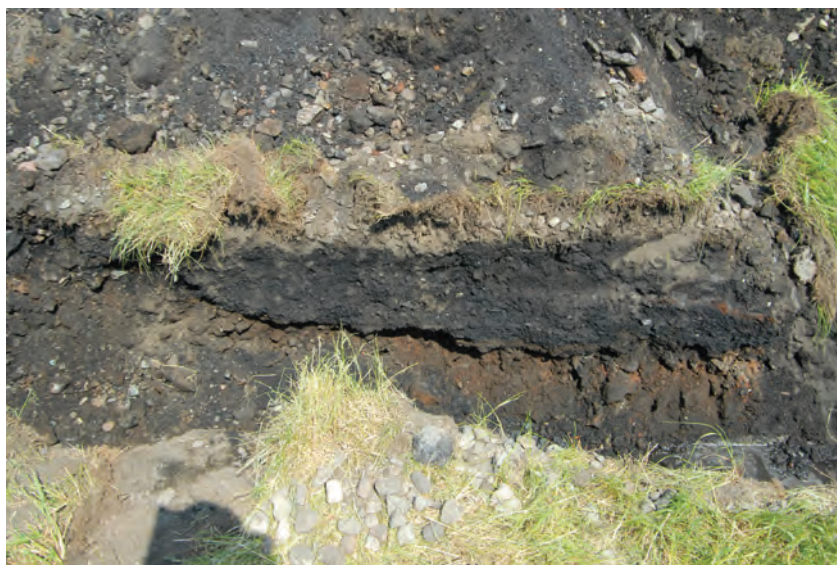
Fig. 12. Schakt 2, östra delen, profil B. Foto från söder, Peter Lindbom.

Schakt 2, östra delen, profil A, fördjupat parti (fig. 15). Denna profil är belägen intill och på norra sidan av vägen, mitt emot profil B i schakt 1 (fig. 12 och 24). Överst låg ett tunt, 0,1–0,15 m tjockt, modernt fyllnadslager (1). Därunder framkom, under merparten av den drygt 3 m långa profilen, ett intill 0,45 m tjockt lager med kolstybb och sot (3) av samma karaktär som i profil B, schakt 1. Detta lager innehöll även ett par distinktare linser med rostad och krossad järnmalm (2) av samma karaktär som i profil B. I västra delen avtar kollagret (3) och malmlagret (2) och upphör till slut helt. Här vidtog istället ett lager masugnsslagg (4) av samma typ som i profil B, som därefter österut sträckte sig ned till sterilen (5) utmed hela profilens längd.

Lagerbeskrivning fig.12 och 13, kortfattad:

1. Modernt fyllnadslager
2. Malmlager med finkrossad och rostad järnmalm
3. Kollager med kolstybb, sot och bränt trä
4. Slagglager med masugnsslagg, ställsten och bränt trä
5. Sterilen

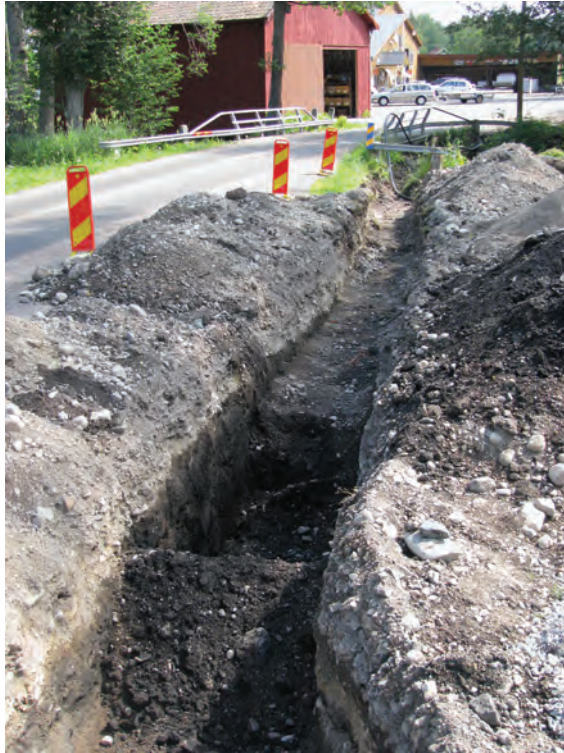
Fig. 13. Schakt 1, profil B. Foto från väster mot bron och Årängsåån, Ronnie Jensen.

Schakt 1, profil B, fördjupat parti (fig. 14). Profilen i det fördjupade partiet är belägen strax söder om vägen (Ö–V) och några meter väster om ån (fig. 13 och 24). Under ett ca 0,4 m tjockt, modernt fyllnadslager (1) framträdde ett kraftigt, intill 0,45 m tjockt, avsatt lager med finkrossad och rostad järnmalm (2). Det var också mycket fint ”malmmjöl”, mylta, som tyder på att krossningen skett på platsen. Här fanns också bränt material och bränd lera, som tyder på att rostning skett i området. Lagret framträdde som ett brunaktigt, ”glittrande” lager. Under detta låg ett fett, svart lager, ca 0,65 m tjockt, bestående av kolstybb, sot och med inslag av bränt trä (3). Under detta, vilande på sterilen (5), fanns ett tunnare, ca 0,2 m tjockt, ”rent” lager av masugnsslagg med inslag av ställsten och bränt trä (4).

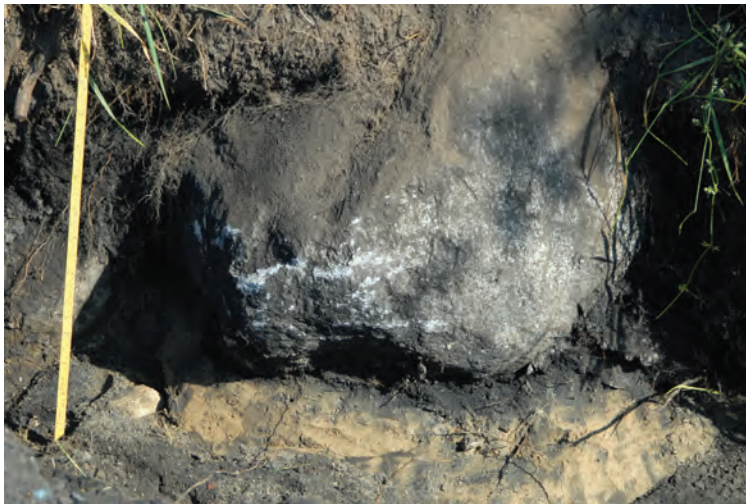
Fig. 16. Schakt 2, mellersta delen. En möjlig fundamentsten till ett kolhus. Foto från söder, Peter Lindbom.

I schakt 1, och i östra delen av schakt 2, finns inga spår efter kolhus eller annat kolupplag, något som dock gavs indikationer om i mellersta och västra delarna av schakt 2. I omfattande kollager påträffades här fyra stenar, som kan ha utgjort delar av ett fundament till ett kolhus, som i så fall har legat nordväst om hyttan och sydväst om hammarsmedjan, som de är kända i det äldre kartmaterialet (fig. 16). Masugnsslaggen hade en huvudsaklig utbredning i schakt 2 som var 34 m långt räknat från östra änden och mot väster (fig. 17). Det har en tämligen distinkt avslutning, där ett motsvarande distinkt kollager tar vid västerut (fig. 18). Det förmodade kolhuset bör ha legat inom dessa kraftigt kolförande lager. Kollagret fortsatte vidare ända upp mot åskanten i väster.

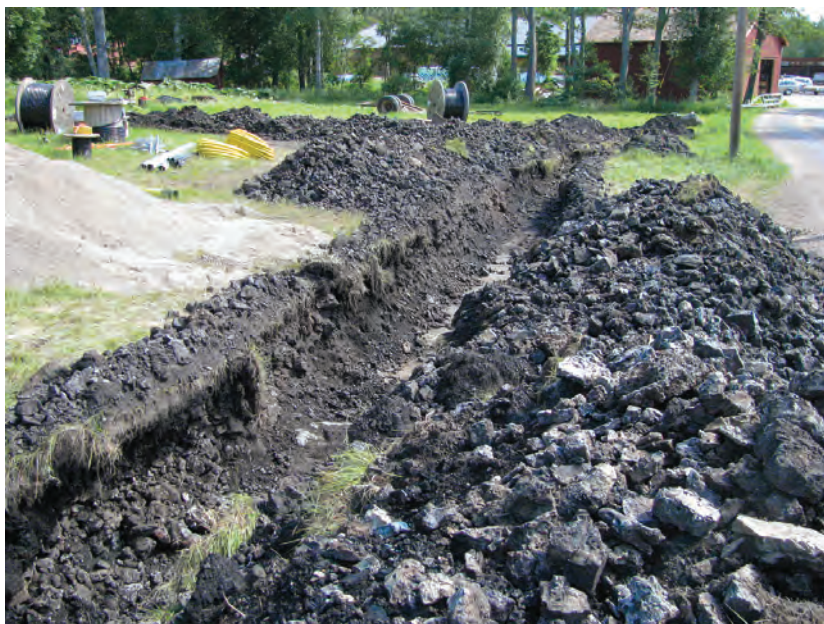
Fig. 17. Schakt 2, de mellersta och östra delarna, med omfattande slagglager. Foto från väster, Ronnie Jensen.

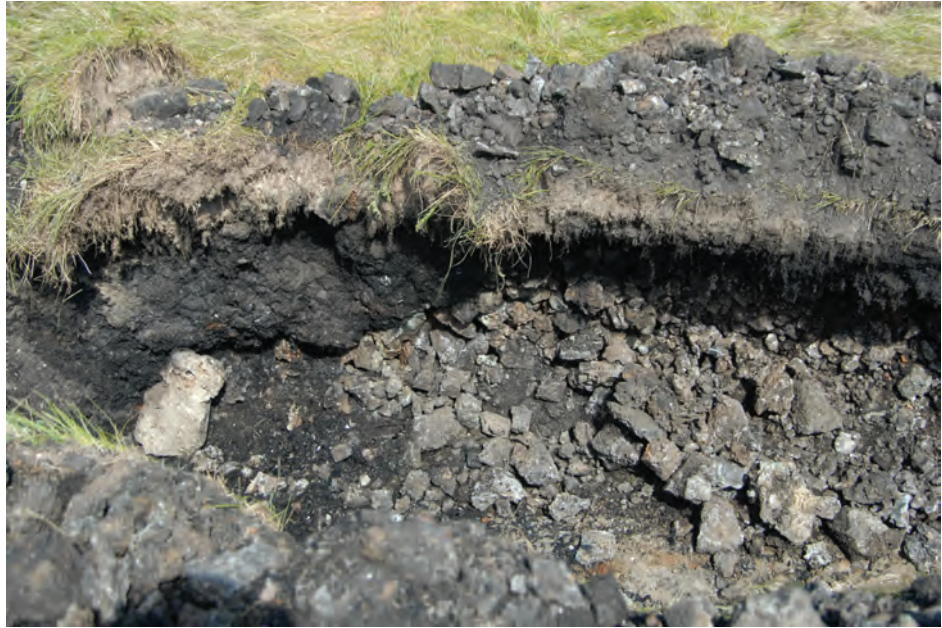
Fig. 18. Schakt 2, mellersta delen, mötet mellan slagglager i öster och kollager i väster. Foto från söder, Peter Lindbom.

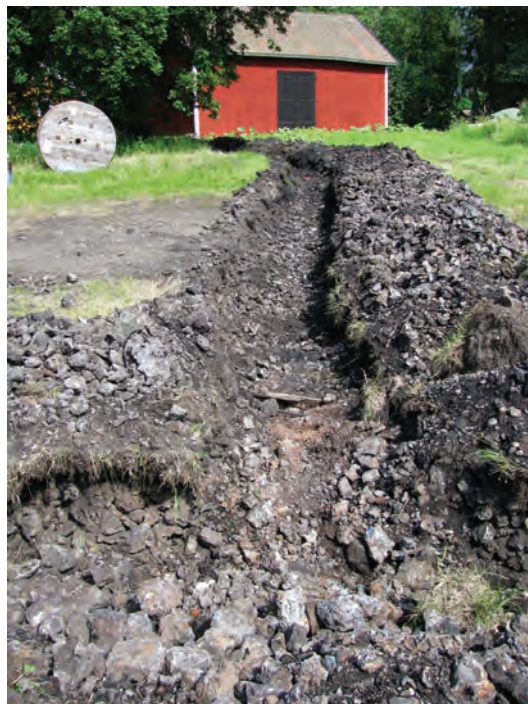
Fig. 19. Schakt 3 från söder. Den myckna masugnsslaggen i schaktet framgår klart. I den norra delen ökar omfattningen av kolstybb. Foto Ronnie Jensen.

Vid schaktningen utmed uppfarten upp mot mötet mellan fastigheterna Östanhede 1:14 och 34:1 (schakt 3) kunde både slagglagret från de sydöstra delarna och kollagret, som tillhör det förmodade kolhusets utbredning mot väster och norr, följas (fig. 19). Schaktet visade sig innehålla ganska stora slaggmängder (masugnsslagg) och lagret hörde samman med övriga delar av schakt 2 västerut. Schakt 3 var 35 m långt (N-S), men grävdes av Vattenfall endast ned till 0,5 m:s djup, vilket gjorde möjligheterna till antikvariska undersökningar och dokumentation av lagerföljderna begränsade. Schaktet visade dock att slagglagret sträckte sig utmed schaktets hela sträckning mot norr och att även kollagret anslöt till, framför allt, schaktets norra delar. Schakt 3 visade således på övergången mellan lagret med masugnsslagg och det förmodade kolhusets kollager.

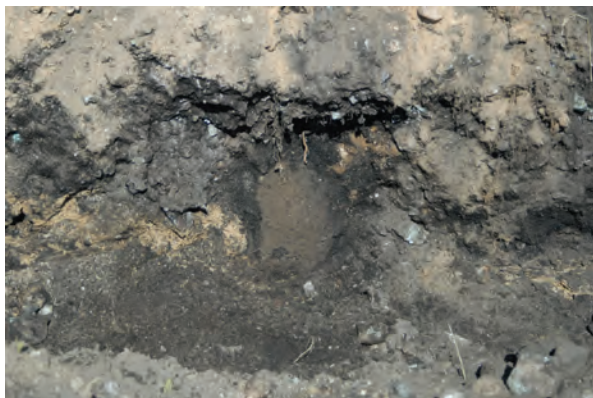
Fig. 20. Profilsnitt av schakt 4. Foto från väster, Peter Lindbom.

Även kabelgrävningen i uppfarten till fastighet 31:1 övervakades (schakt 4). Schaktet visade på kollagrets fortsatta utbredning i norr och styrkte resultaten från den västra delen av schakt 2, och visade att kollagret sträckte sig minst ytterligare 40 m norrut. Här påträffades 3 stenfundament, som sannolikt kan kopplas till kolhuset. Här finns även mindre inslag av masugnsslagg (fig. 20).

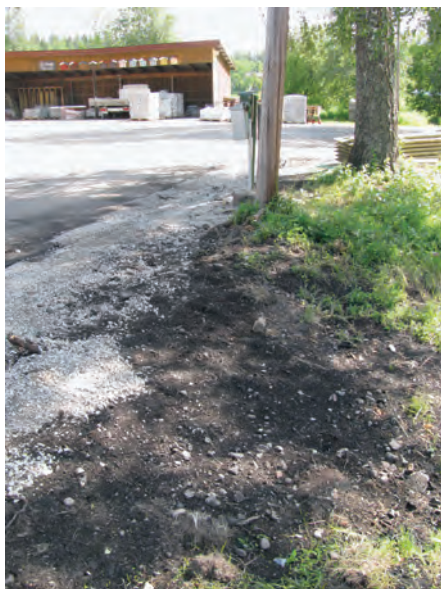
Fig. 21. Igenlagt schakt på östra sidan av ån, som grävdes utan antikvarisk kontroll. På ytan syns rikligt med kol och sot och ett påtagligt inslag av masugnsslagg. Schaktet är det sydligaste och löper intill och söder om vägen (VNV-ÖSÖ). Foto från väster, Ronnie Jensen.

Vid efterbesiktning av de då igenlagda schakten, som var belägna utanför undersökningsområdet öster om ån, genomförd av Ronnie Jensen, kunde sot, kol och slagg ses i anslutning till samtliga schakt (fig. 21 och 22), dvs. även strax norr om Västanhede Järn och Bygg. Hytt- och hammarområdet kan därför antas omfatta en yta som är betydligt större än vad som tidigare har uppskattats och som sträcker sig från åsens kant i väster till åkern i öster. Ett resultat är därför att de båda fornlämningarna RAÄ 306:1 och 52:1 har sammanslagits till ett större, gemensamt område med beteckningen By 52:1. Jensen upprättade därmed en ny, gemensam beskrivning för de två sammanslagna lokalerna med beteckningen hytt- och hammarområde. Den nya beskrivningen med den utökade utbredningen finns införd i FMIS med beteckning By 52:1 (fig. 23).

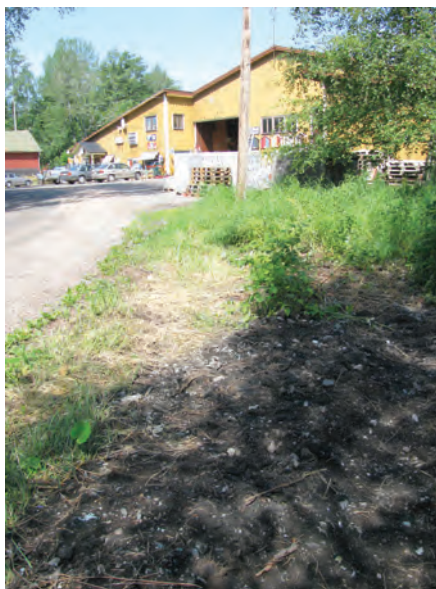
Fig. 22. Igenlagt schakt på östra sidan ån, som grävdes utan antikvarisk kontroll. På ytan syns rikligt med kol och sot och ett påtagligt inslag av masugnsslagg. Platsen är det sydligaste partiet av det schakt som löper utmed åkerkanten (N-S) längst i öster. Foto från sydöst, Ronnie Jensen.

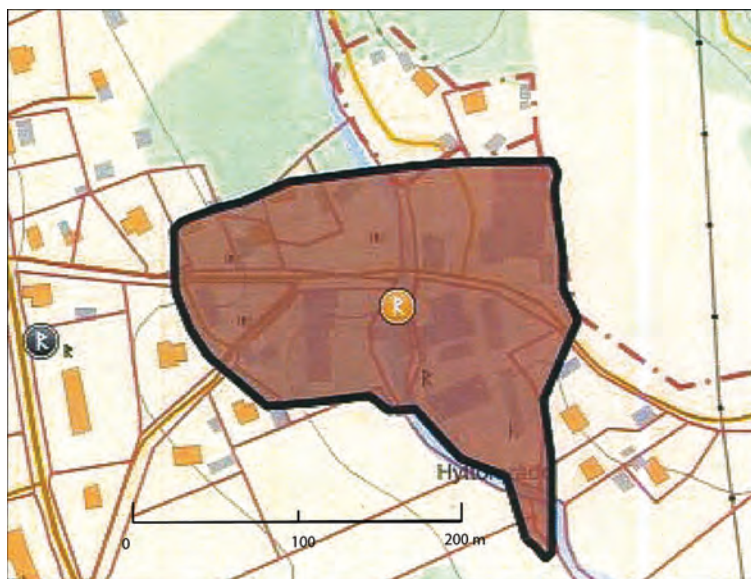
Fig. 23. Fornlämningen By 52:1 (hytt- och hammarområde), efter det att fornlämningarna By 306:1 (hammarområde) och By 52:1 (hyttområde) sammanslagits, som ett resultat av den antikvariska kontrollen. Den totala ytan är betydligt utökad (jfr med fig. 4). Utdrag ur digital karta, FMIS. Skala, se skalstock.
