Väg 56, Västerås–Sala

Inför utbyggnaden till mötesfri landsväg

Särskild utredning, etapp 2

Romfartuna och Kila socken
Västerås och Sala kommun
Västmanland

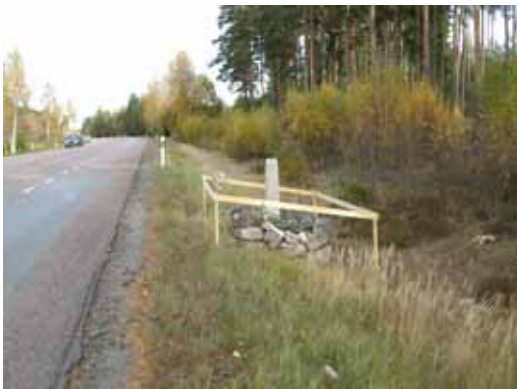
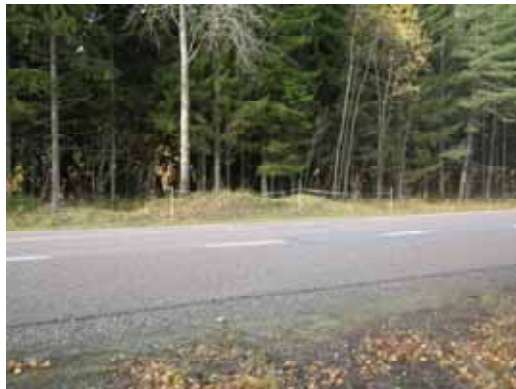
De tre milstenar (Romfartuna 60, 110 och Kila 43) som kommer att ligga nära det planerade viltstängslet hade blivit inhägnade av entreprenören med rejåla trästaket.

*Figur 7 och 8. T v exempel på en milsten (Romfartuna 110) markerad med trästaket.
T h torplämningen Romfartuna 343 markerad med stakkäppar och fornlämningsband.
Foto Jan Ählström.*

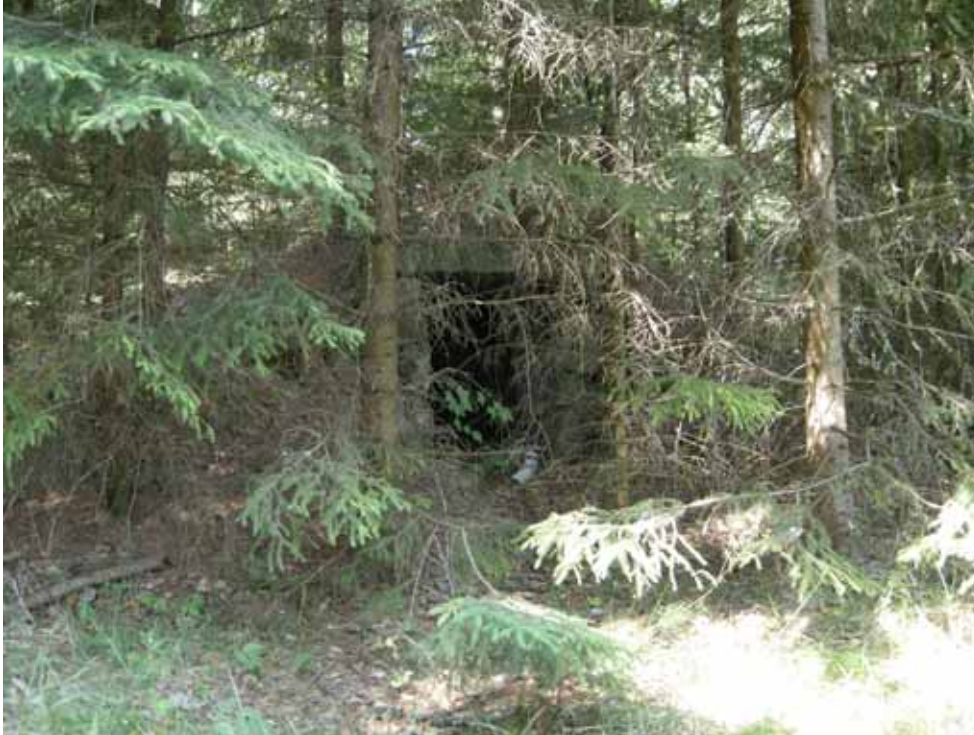
Marken för den nya väganslutningen inventerades och den flacka, delvis stenröjda, marken bedömdes inte hysa fornlämning. Vid inventeringen observerades en jordkällare som mättes in och fotograferades.

Figur 16. Mellan träden skymtar jordkällaren vid lokal 25. Foto Jan Ählström.
