Brattberget vid Arboga

Torpbebyggelse i Södra Skogen

Arkeologisk utredning etapp 1

Arboga stad 59
Brattberget 1:83, 1:84, 1:85, 1:86, 1:87, 1:89, 1:90 och 1:2
Arboga stad
Arboga
Västmanland

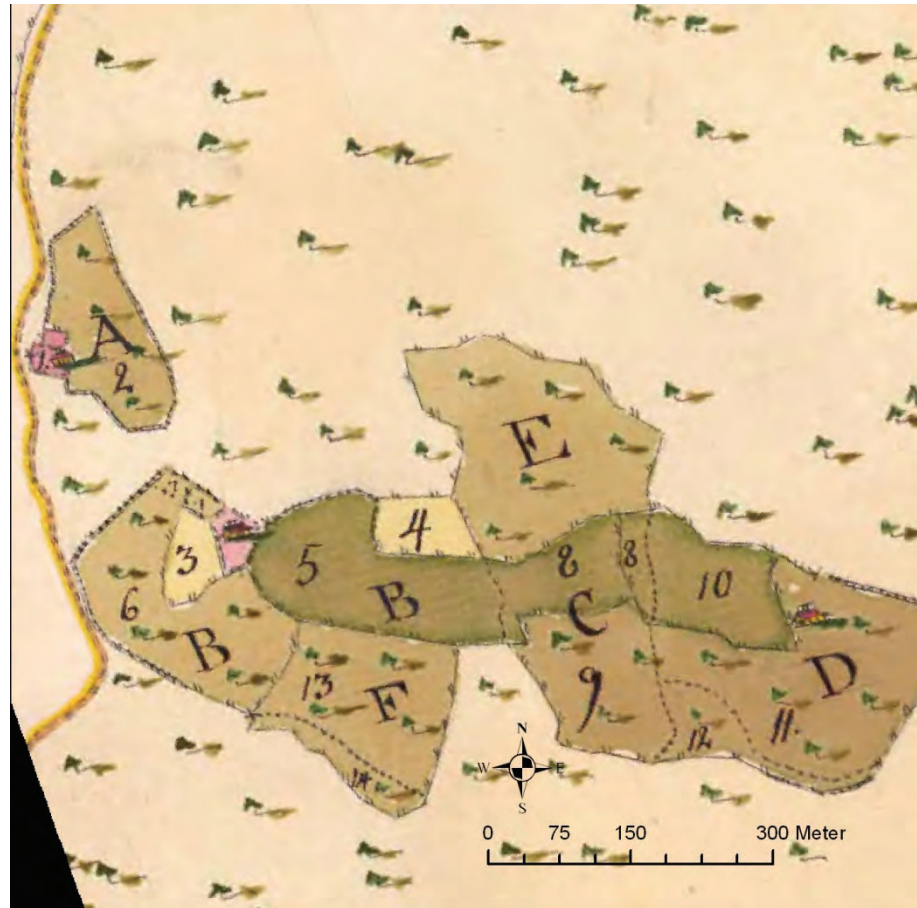
Figur 4. Utsnitt ur 1775 års karta över Brattberget i skala 1:8 000. A betecknar Nedre Brattberget och B står för Övre Brattberget.

Det historiska källmaterialet visar att här funnits en, särskilt under 1800-talet, omfattande lägenhetsbebyggelse (figur 5). På 1775 års karta över Arboga stad finns vid Brattberget tre torp markerade med tillhörande hägnade åker- och ängsmarker (figur 4).

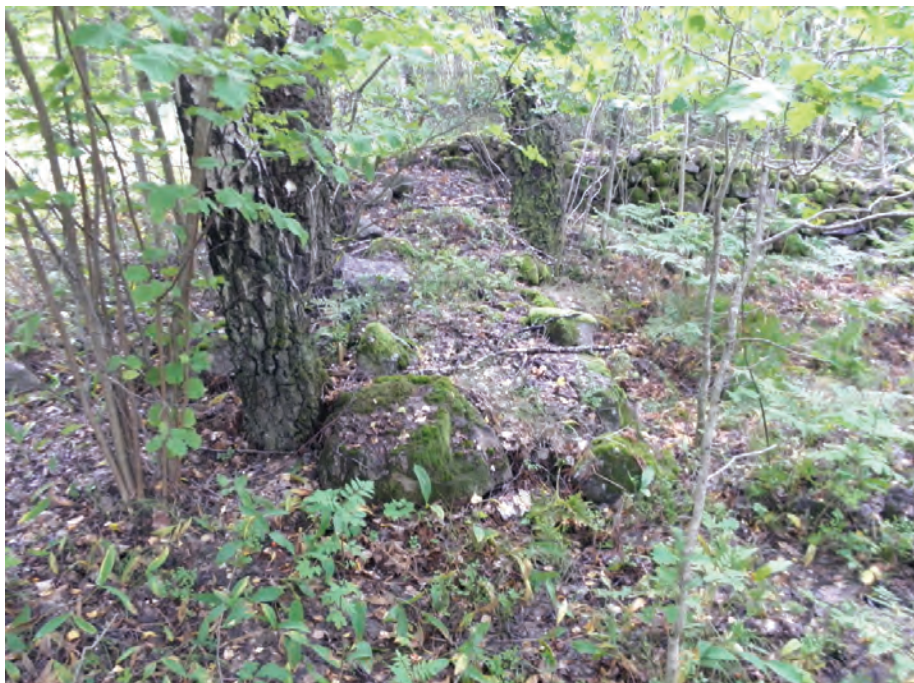
1. Stenmur, 27 m lång (i huvudsak Ö-V), 1–1,5 m bred och 0,5–1 m hög, kallmurad av i huvudsak 0,1–0,8 m långa stenar. I Ö änden är en vinkelbyggd murdel, 5 m lång (NNV-SSÖ), 1 m bred och 0,5 m hög. Muren är välbevarad och åskådlig.

Figur 7. Stenmuren nr 1 (foto nr 1 från N).

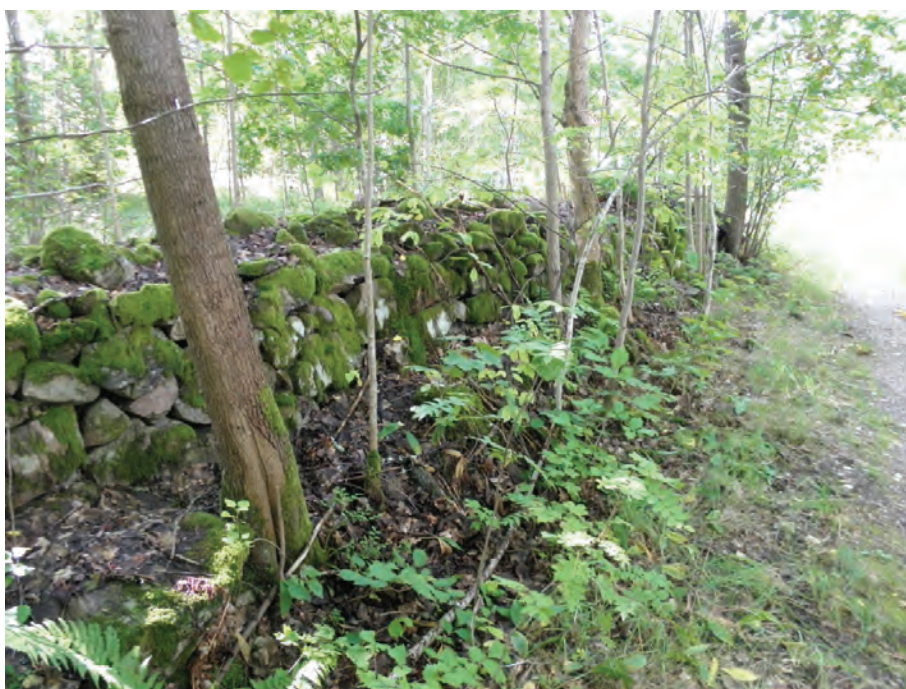
2. Stenmur, 24 m lång (ÖNÖ-VSV), i huvudsak 1,5 m bred och 1 m hög, kallmurad av i allmänhet 0,1–0,5 m långa stenar. Vålbyggd och åskådlig.

Figur 8. Stenmuren nr 2 (foto nr 12 från NÖ).

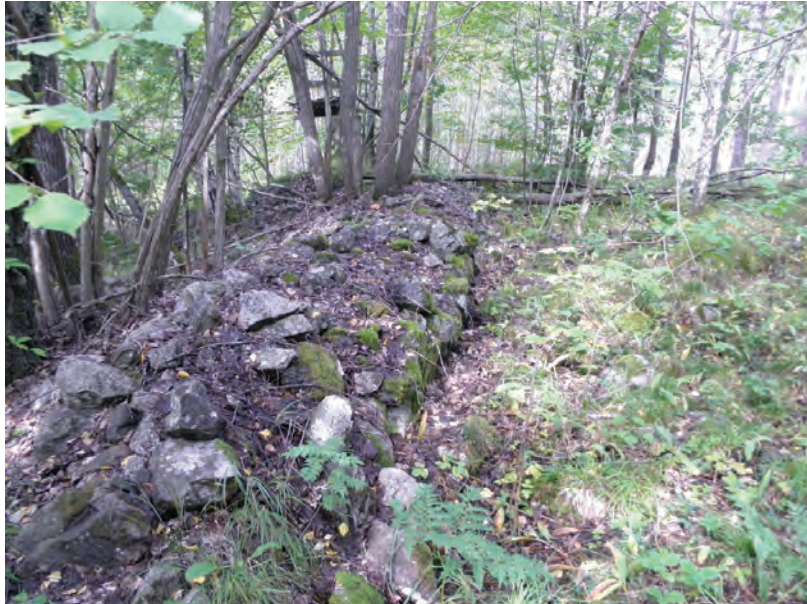
3. Stenmur, 29 m lång (NNV-SSÖ), 1,5–2 m bred och 0,4–0,5 m hög, kallmurad av i allmänhet 0,05–0,4 m långa stenar. I ÖNÖ kanten är flera ca 1 m långa stenar. Ovansidan är täckt med intill 0,1 m stora stenar. Ställvis raserad.

Figur 9. Stenmuren nr 3 (foto nr 15 från SÖ).

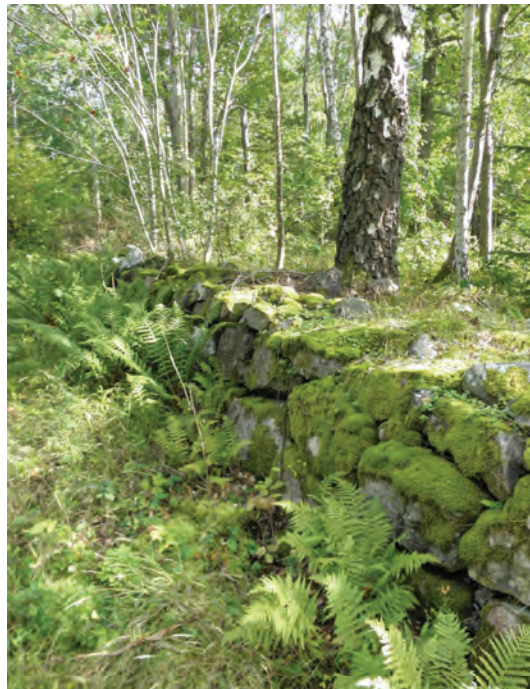
4. Stenmur, 25 m lång (Ö-V), i allmänhet 1,5 m bred, 0,2–0,3 m hög i S och 0,8–1 m hög åt N. Kallmurad av vanligen 0,2–1 m långa, delvis tillhuggna stenar. Välbevarad och åskådlig. Åt N är f.d. åker

Figur 10. Stenmuren nr 4 (foto nr 23 från NV).

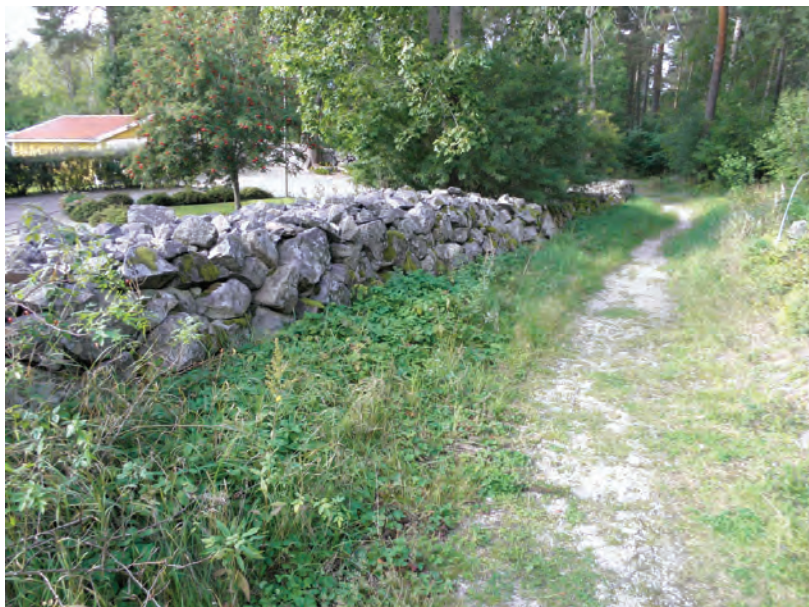
5. Stenmur, 122 m lång (NNV-SSÖ och ÖNÖ-VSV), vinkelbyggd, 1–2 m bred (vanligen 1,5 m) och 0,2–1 m hög i Ö. Intill ca 2 m hög i V. Kallmurad av vanligen 0,2–0,8 m långa stenar, delvis tillhuggna. På ovensidan är fyllning av småstenar, intill 0,1 m stora. I S är muren delvis inlagrad i nuvarande tomtgräns genom trädgårdsterrass och uthus. Den löper där genom ett klivet block, 5 m i diameter och 2 m högt. Begränsas även i V av nuvarande tomtgränser. Välbevarad och åskådlig. Sannolikt underhållen i senare tid

Figur 11. Stenmuren nr 5 (foto nr 29 från SÖ).

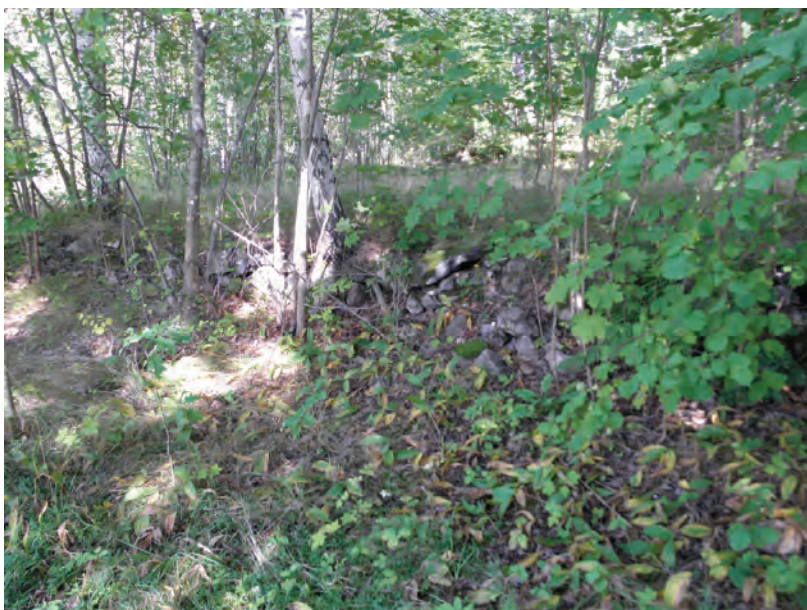
6. Terrasskant, delvisstensatt, 40 m lång (i huvudsak N-S), 0,3–1 m h, av vanligen 0,2–0,8 m långa, delvis tillhuggna stenar. I S delen är kanten jordtäckt och otydlig. Själva terrassen åt Ö är ca 40×15–20 m.

Figur 12. Terrasskant nr 6 (foto nr 32 från SV).

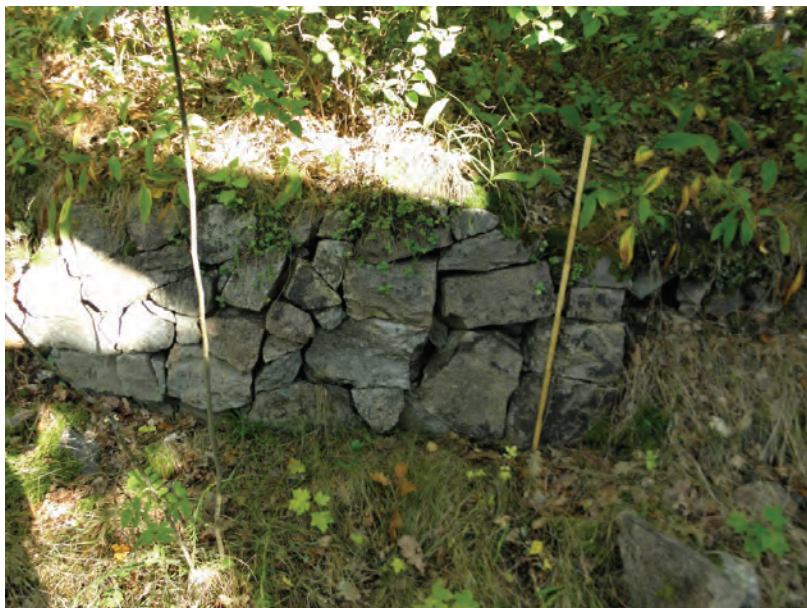
7. Hak, 35 m långt (bågformat från Ö till S), 0,5–0,7 m hög, delvis stensatt, av 0,2–0,8 m långa stenar. Här och var raserat. Kallmurat ställvis. Nu igenrasad ingång till jordkällare övertvårar kanten i S.

Figur 13. Haket nr 7 (foto nr 35 från V).

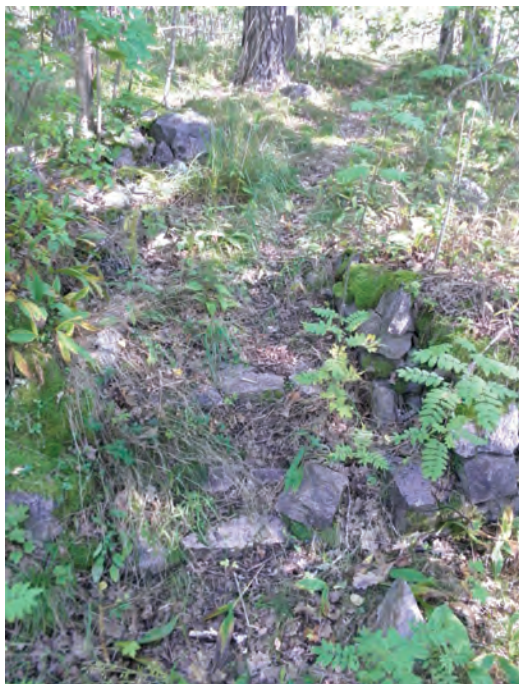
8. Hak, vinkelbyggt, 8 m långt, (N-S och ÖNÖ-VSV), 0,5–0,8 m högt, av 0,1–0,5 m långa, delvis tillhuggna stenar lagda i kallmur. Den SÖ delen är haket ojämnt, med upplagd röjningssten. Foto nr 40 från V.

Figur 14. I bildens högra del är hak nr 8 (foto nr 37 från V).

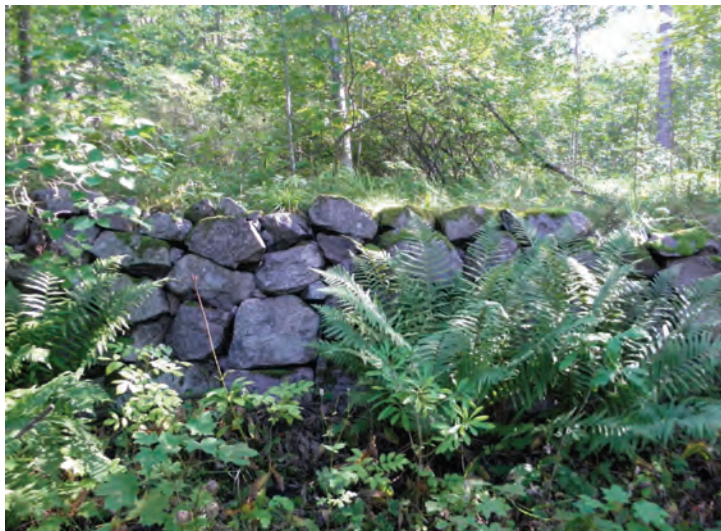
10. Terrasskant, 17 m lång (N-S), 1–1,5 m hög, kallmurad av vanligen 0,2–0,8 m långa, delvis tillhuggna stenar. Mindre stenar är inkilade i håligheter. Välbevarad och åskådlig.

Figur 15. Terrasskant nr 10 (foto nr 40 från V).

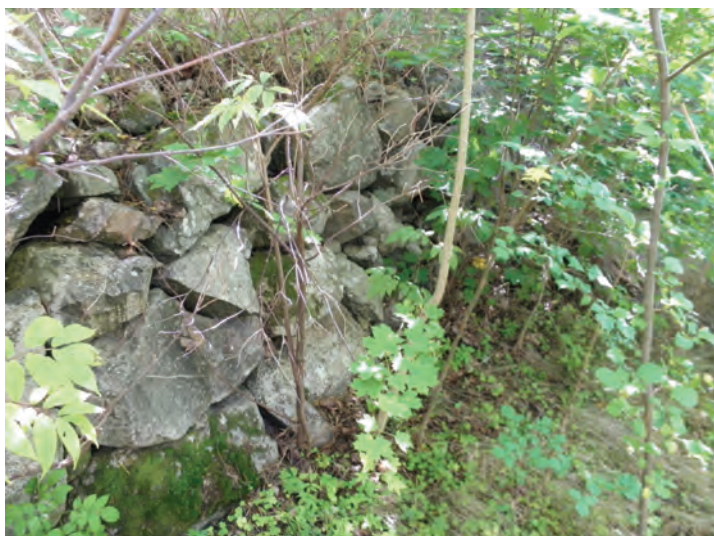
12. Terrasskant, vinkelbyggd, 20 m lång (i V huvudsakligen N-S) och 2 m hög. Kallmurad av i allmänhet 0,2–1 m l stenar. Mindre stenar är inkilade i håligheter. I N 7 m l (Ö-V), 0,5–1 m hög och jordtäckt.

Figur 16. Terrasskanten nr 12 (foto nr 44 från NV).

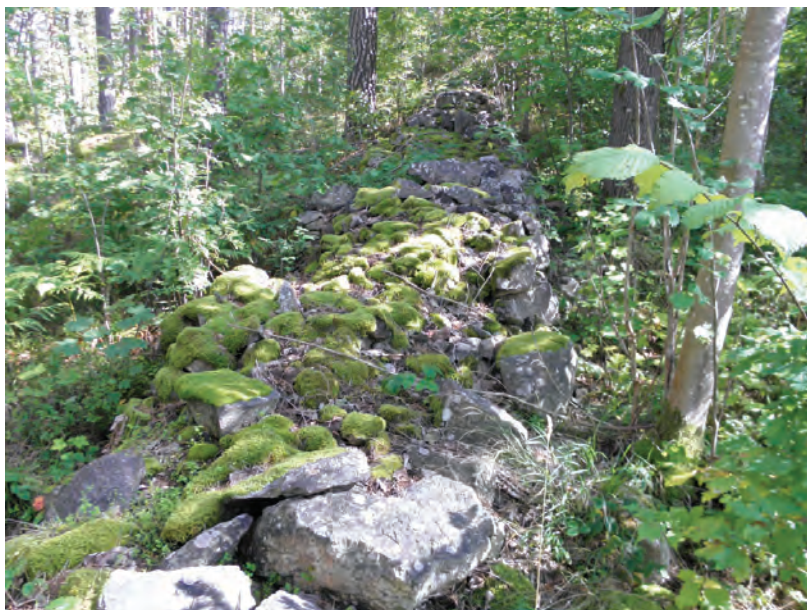
13. Stenmur, 38 m lång (ÖNÖ-VSV), 1,5–2 m bred och 0,5–1 m hög, kallmurad av i allmänhet 0,2–0,8 m långa, delvis tillhuggna stenar. Ovansidan har fyllning av småstenar. Välbevarad, åskådlig och imponerade.

Figur 17. Stenmuren nr 13 (foto nr 46 från V).

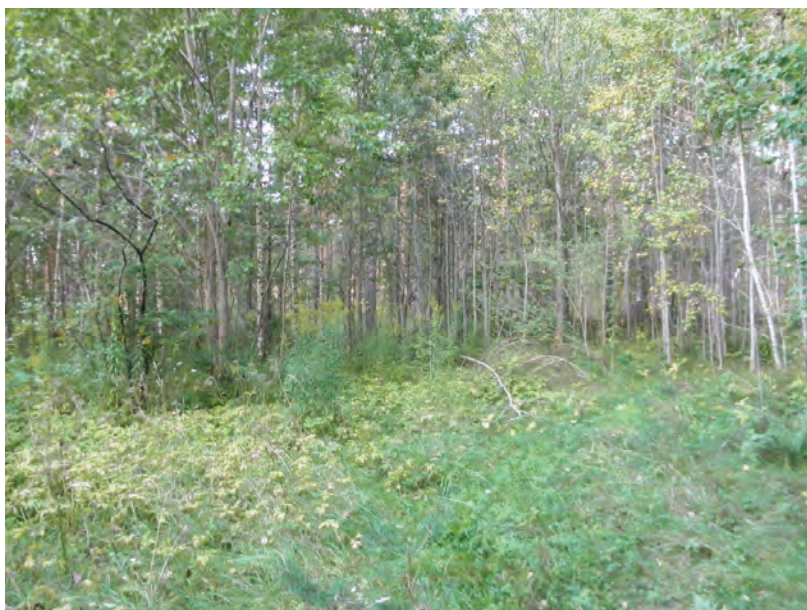
14. Husgrund, till större delen borttagen, med oklar utsträckning, indikerad av kvarvarande fyllning av småstenar i ytan, ca 15×15 m (N-S). I N kanten är en kortare stensyll synlig, ca 10 m lång (Ö-V), i markytan av 0,3–0,6 m långa stenar. I anslutning till N långsidan är en avfallshög, 3 m i diameter och 0,5 m hög, med cementbitar, tegelrester och stenar i ytan. I NV kanten är ett block, 2 m i diameter och 1,5 m högt, med brända sidor.

Figur 18. Plats för hus nr 14 (foto nr 52 från SV).

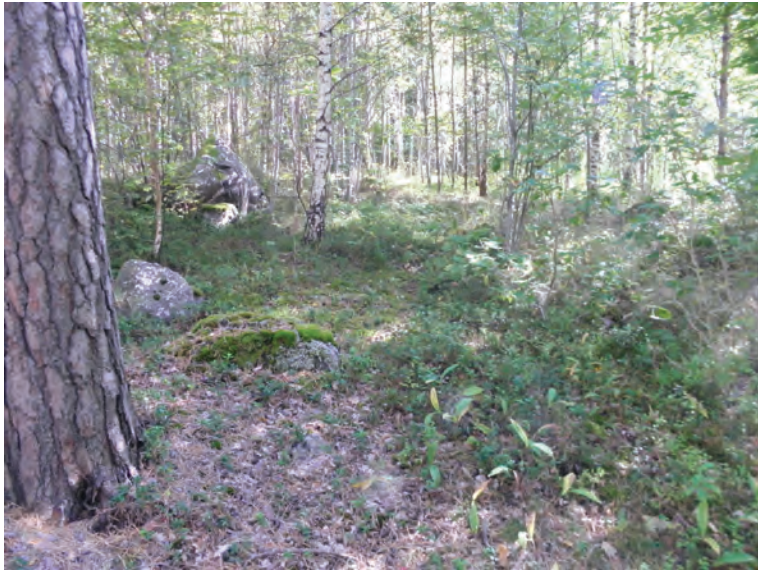
15. Gångväg, 12 m lång (NNV-SSÖ), 2 m bred, hålvägsformad och intill 0,2 m djup. Ställvis stenar i kanterna, 0,5–1 m stora.

Figur 19. Gångväg nr 15 (foto nr 53 från N).

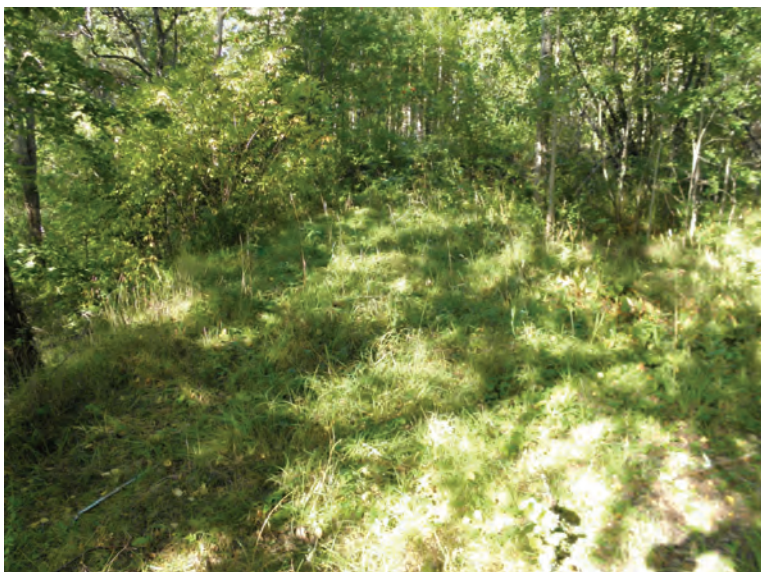
18. Vägbank, 15 m lång (N-S), 4 m bred och 0,2 m hög i Ö. I V är terrasskant och stensatt Ö kant.

Figur 20. Vägbank nr 18 från S.

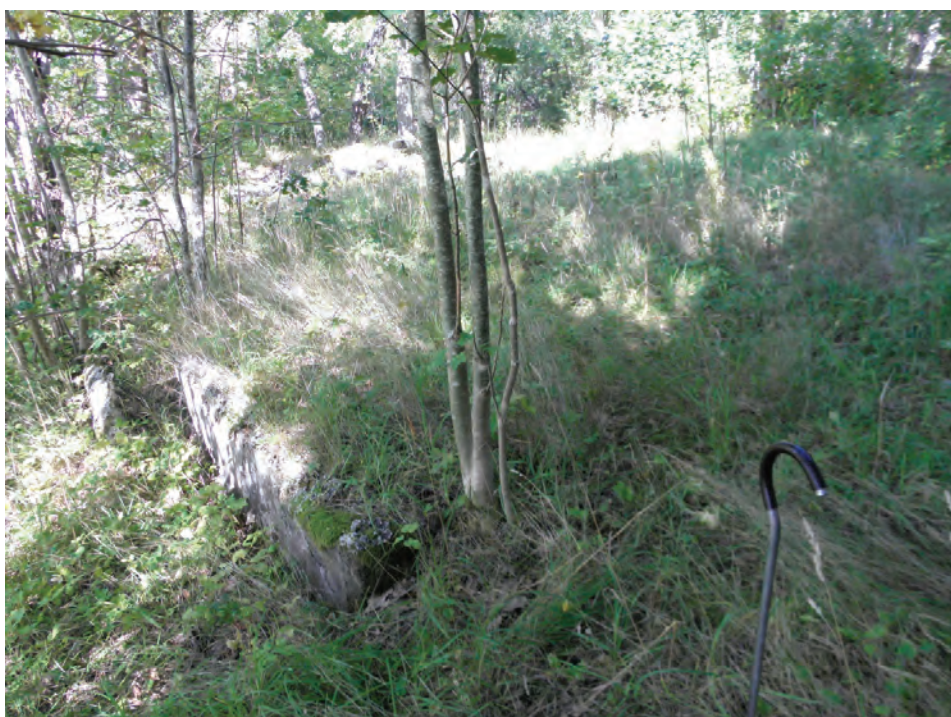
21. Husgrund, kraftigt skadad, med oklar utsträckning, begränsas i V av en cementerad eller stensatt kant, 8 m lång (N-S) och 0,5 m hög.

Figur 21. Husgrund nr 21 (foto nr 57 från SV).

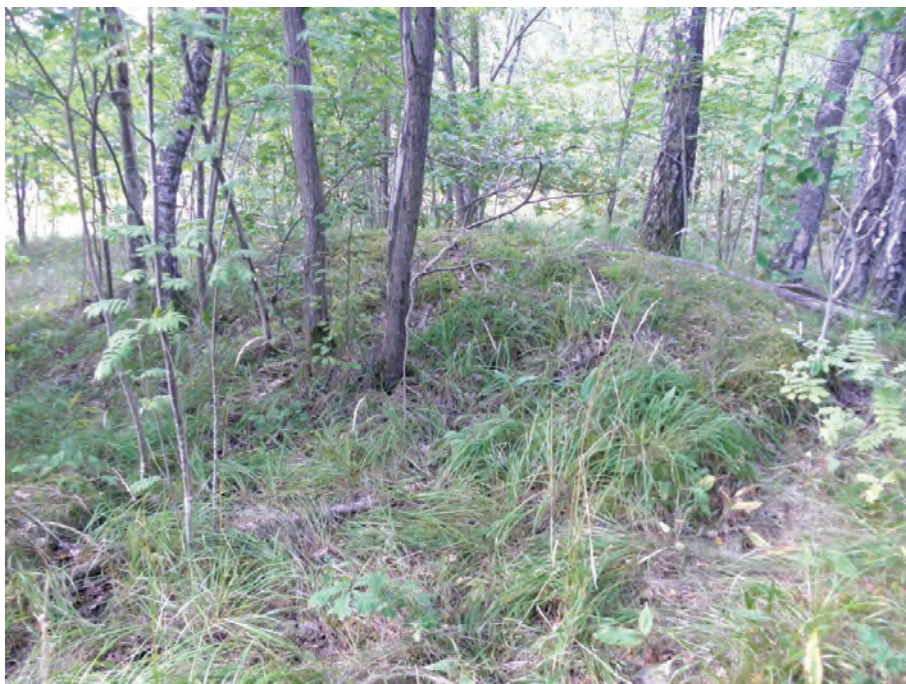
22. Jordkällare, cementerad, 5×4 m (Ö-V) och 1,2 m hög. Vålvt valv, med huggna stenar sammanfogade av cement. Ingång i V, delvis igenfylld av jordmassor. Vålbevarad och åskådlig.

Figur 22. Jordkällare nr 22 (foto nr 59 från Ö).

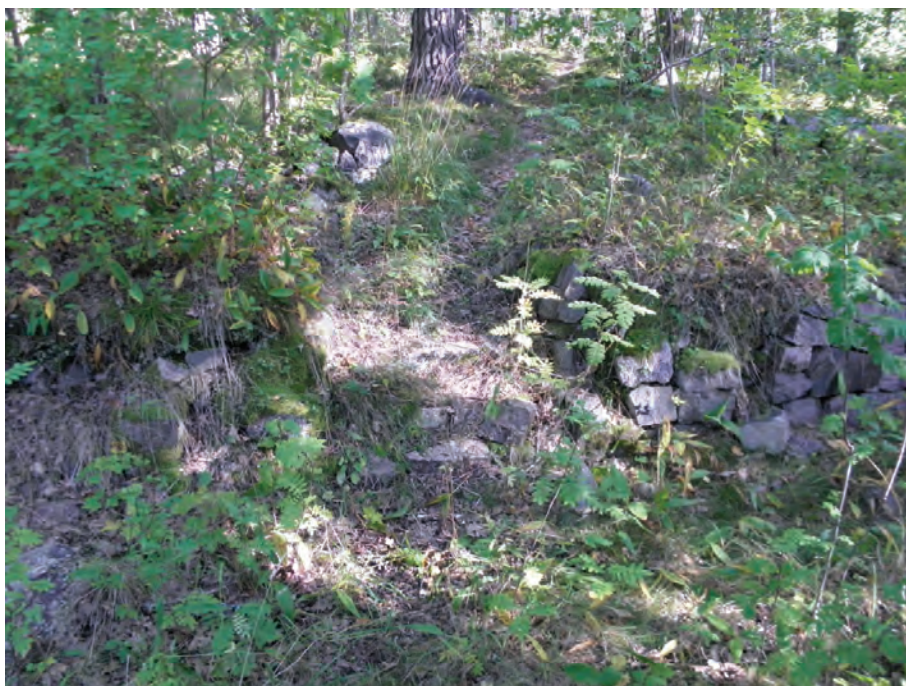
23. Stig, 40 m lång (i en båge från NV till Ö), 1 m bred och 0,1–0,2 m djup (hålvägsformad). I V änden är trappsteg.

Figur 23. Stig nr 23 (foto nr 66 från V).

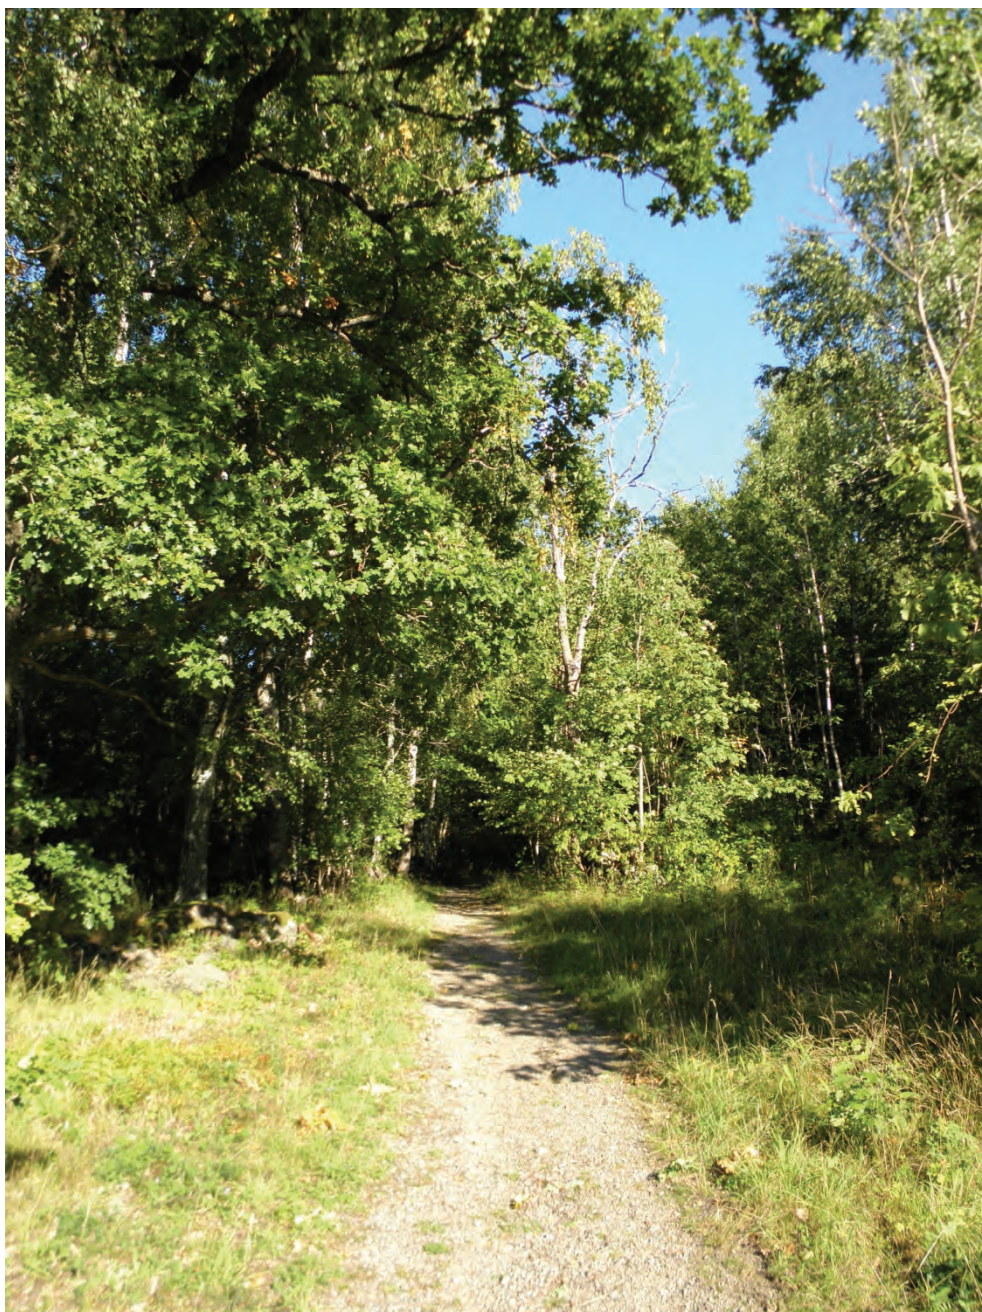
26. Gångväg, 110 m lång (från SV till NNV) och 3 m bred. I NV delen finns ställvis röjningsstenar och tegelbitar upplagda. I bruk.

Figur 24. Gångvägen nr 26 (foto nr 70 från V).

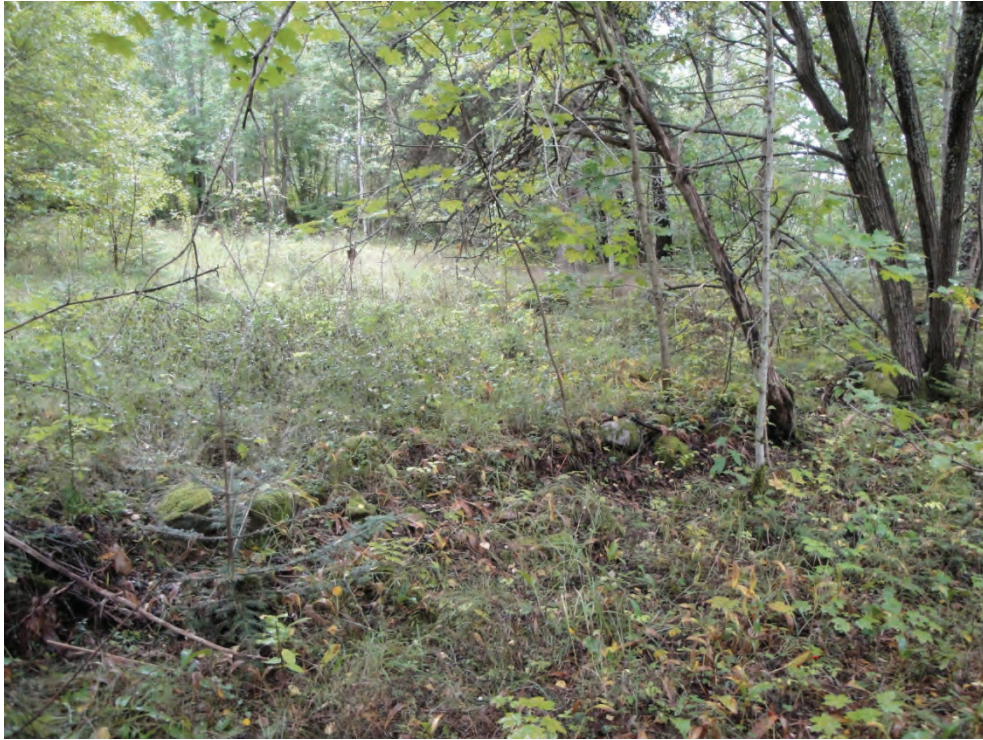
27. Terrasskant, 16 m lång (Ö-V), 0,3–0,5 m bred och 0,3–0,5 m hög, av 0,2–0,5 m långa stenar. Vällagd.

Figur 25. Terrasskant nr 27 (foto nr 75 från NÖ).

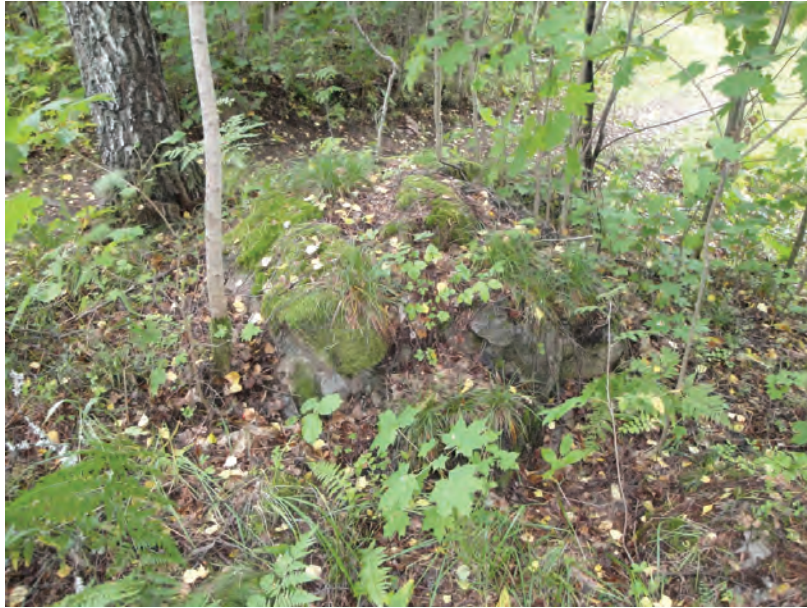
35. Fundament, kvadratisk, 1,5×1,5 m (Ö-V) och 0,5 m högt. Bestående av stenar sammanfogade med cement. Stenarna är vanligen 0,1–0,5 m stora. Liknar fundament till milstolpe.

Figur 26. Fundamentet nr 35 (foto nr 85 från SÖ).

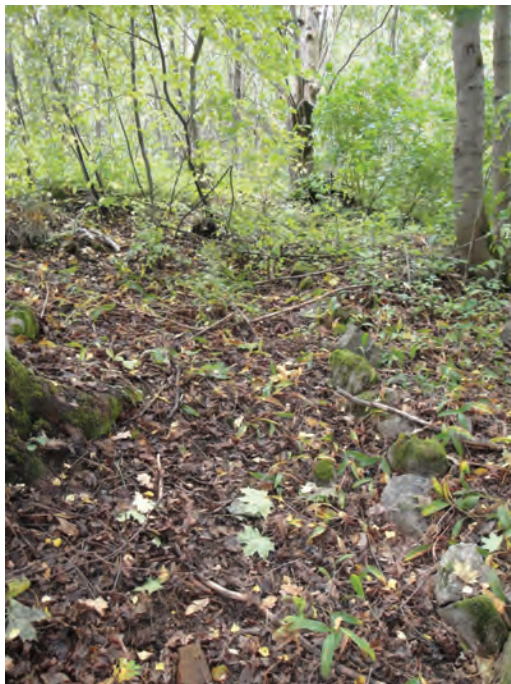
37. Gångväg, 13 m lång (NNV-SSÖ) och ca 2 m bred. Stensatt i ÖNÖ kanten, av 0,2–0,5 m stora stenar.

Figur 27. Gångvägen nr 37 (foto nr 90 från Ö).

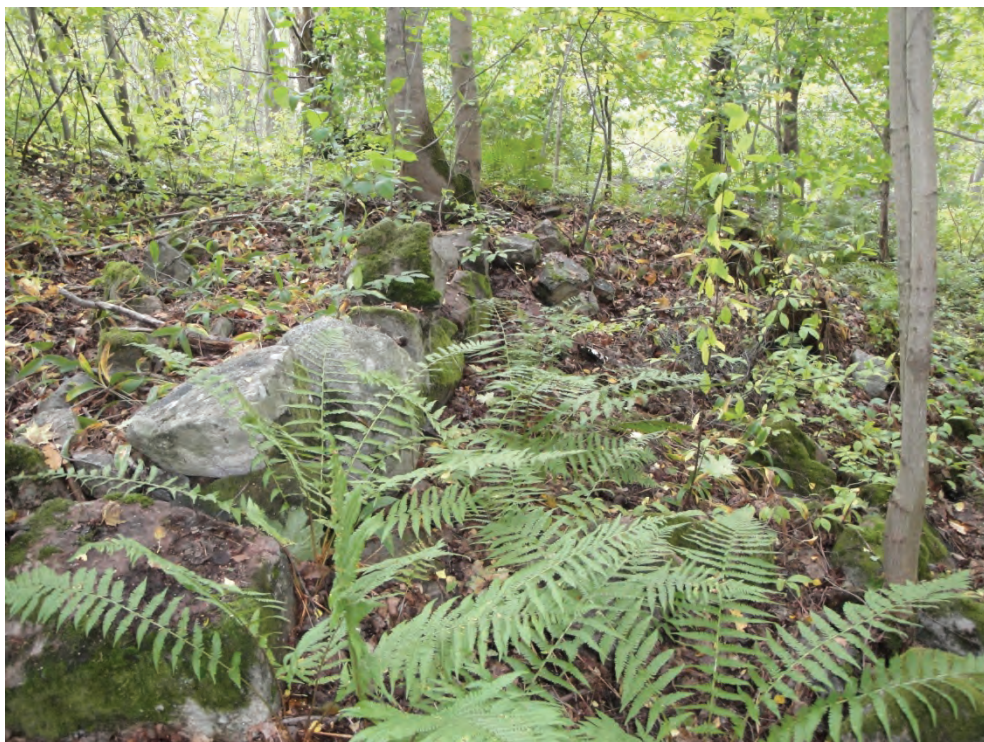
39. Terrasskant, ca 50 m lång (i huvudsak N-S) och ca 0,2–1 m hög. I S är enstensatt kallmurad del. I övrigt otydlig och bestående av nedkastad fyllning av stenar och tegelbitar mm. Flera block ligger i kanten. Ingen sammanhängande byggd terrasskant. I området ligger rikligt med schaktmassor, röjningssten och avfall.

Figur 28. Terrasskant nr 39 (foto nr 92 från S).

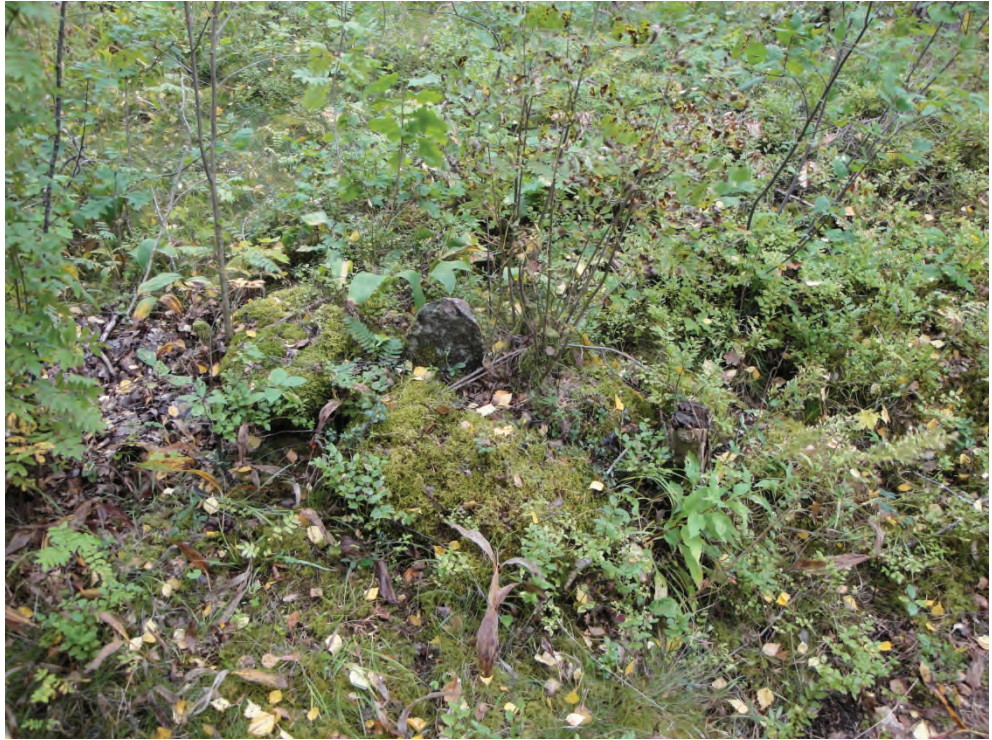
45. Gränsmärke, 1,2×0,8 m (N-S) och 0,3 m högt, av 0,2–0,4 m stora stenar. Hjärtsten, 0,2 m hög, 0,25 m bred (N-S) och 0,15 m tjock. Svagt rödmålad topp.

Figur 29. Gränsmärke nr 45 (foto nr 99 från SÖ).

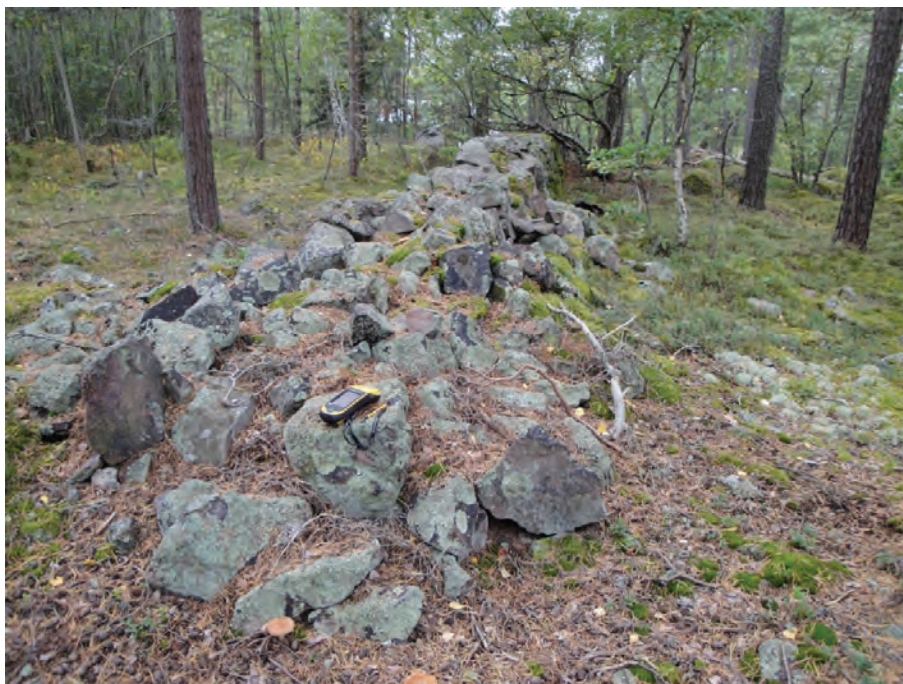
1. Stenmur, vinkelbyggd, 60 m lång (ÖNÖ-VSV, NNV-SSÖ), 1,1 m bred och 0,5–1 m hög. Kallmurad av i allmänhet 0,2–0,5 m långa, delvis tillhuggna stenar. Mindre stenar är inkilade i håligheter. Mycket välbyggd och åskådlig. I Ö änden in i tomten är en stenläggning.

Figur 31. Stenmuren nr 1 (foto nr 1 från Ö).

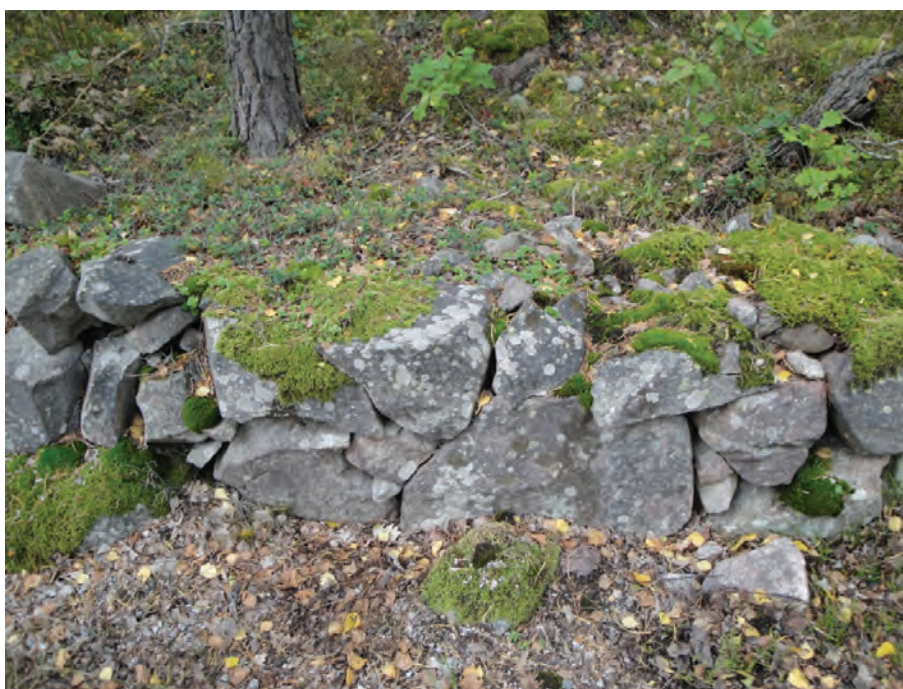
2. Stenmur, 20 m lång (NNV-SSÖ), 1 m bred och 0,2–0,6 m hög. Kallmurad av delvis tillhuggna stenar, 0,2–0,6 m långa. Mindre stenar är inkilade i håligheter. Småstenar överlagrar ställvis ovansidan. Raserad i kanten på några ställen.

Figur 32. Stenmuren nr 2 (foto nr 9 från V).

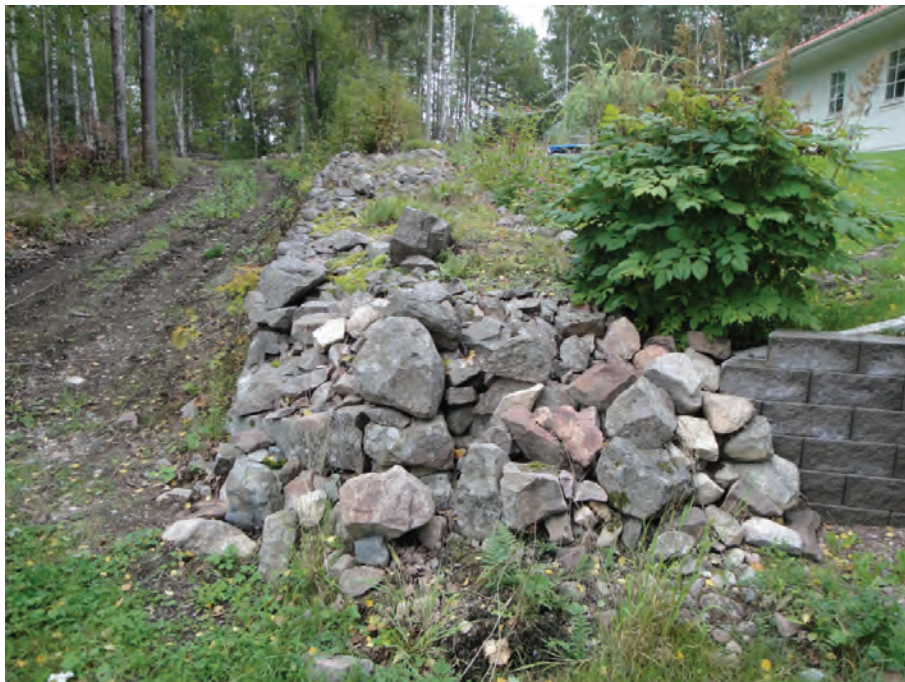
3. Stenmur, 28 m lång (ÖNÖ-VSV), 1–2 m bred och 1 m hög. Den V delen är utmed en 18 m lång sträcka 2 m bred. Den andra murdelen är 1 m bred. Muren är kallmurad av 0,1–0,8 m tillhuggna stenar. Ovansidan är överlagd med småstenar. Åt SSÖ är bebyggd tomt. Åt NÖ ligger sentida schaktmassor och röjningssten.

Figur 33. Stenmuren nr 3 (foto nr 12 från).

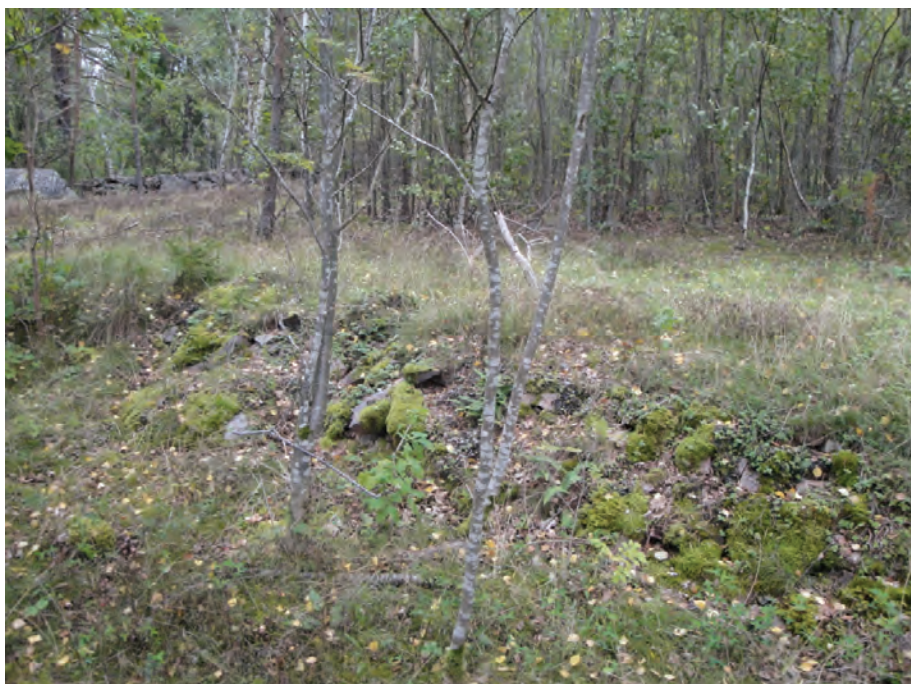
4. Terrasskant, 15 m lång (NNV-SSÖ), 1 m hög, stensatt av ca 0,2–0,5 m l stenar. Kanten lutar inåt.

Figur 34. Terrasskanten nr 4 (foto nr 15 från SV).

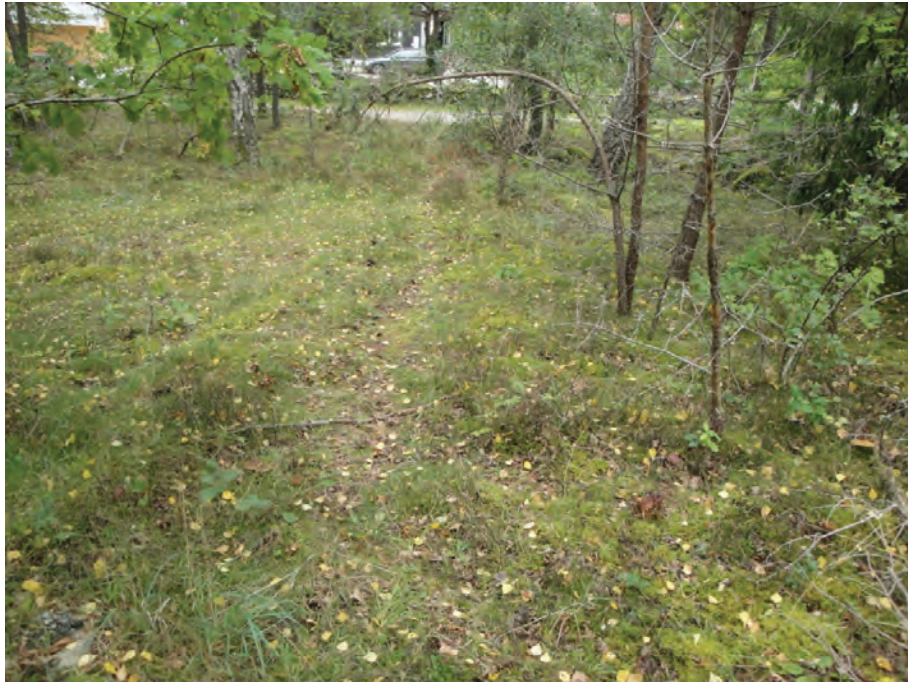
5. Vägbank, 22 m lång (ÖNÖ-VSV), 3-4 m bred och intill 0,4 m hög.

Figur 35. Vägbanken nr 5 (foto nr 16 från Ö).

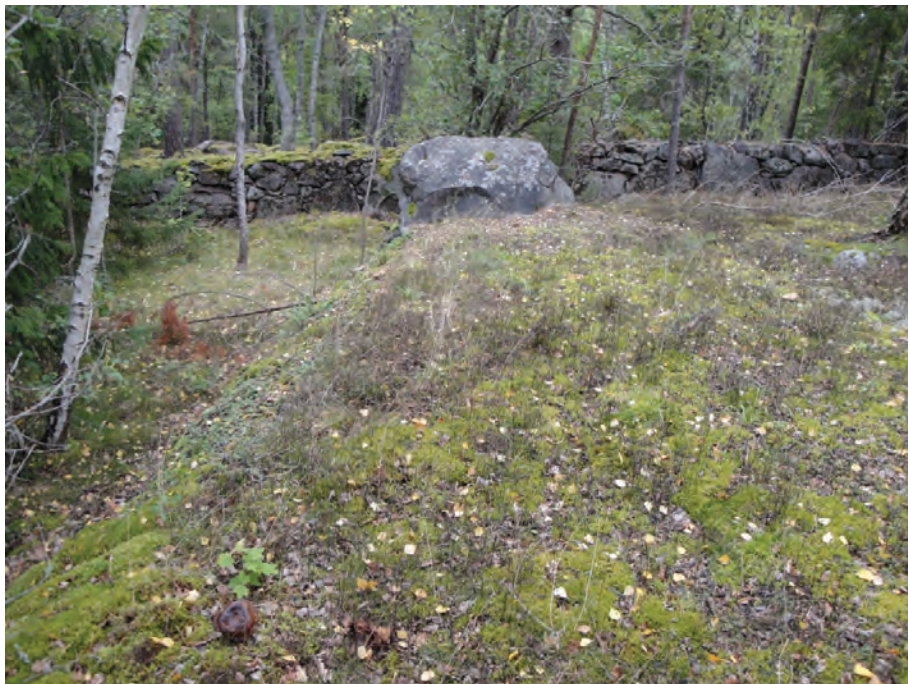
6. Terrasskant, vinkelbyggd, 16 m lång (VNV- ÖSÖ, N-S), 0,5–1 m hög, stensatt av 0,2–0,8 m långa stenar. I NV kanten är ett block, 2 m i diameter och 1 m högt

Figur 36. Terrasskanten nr 6 (foto nr 19 från S).

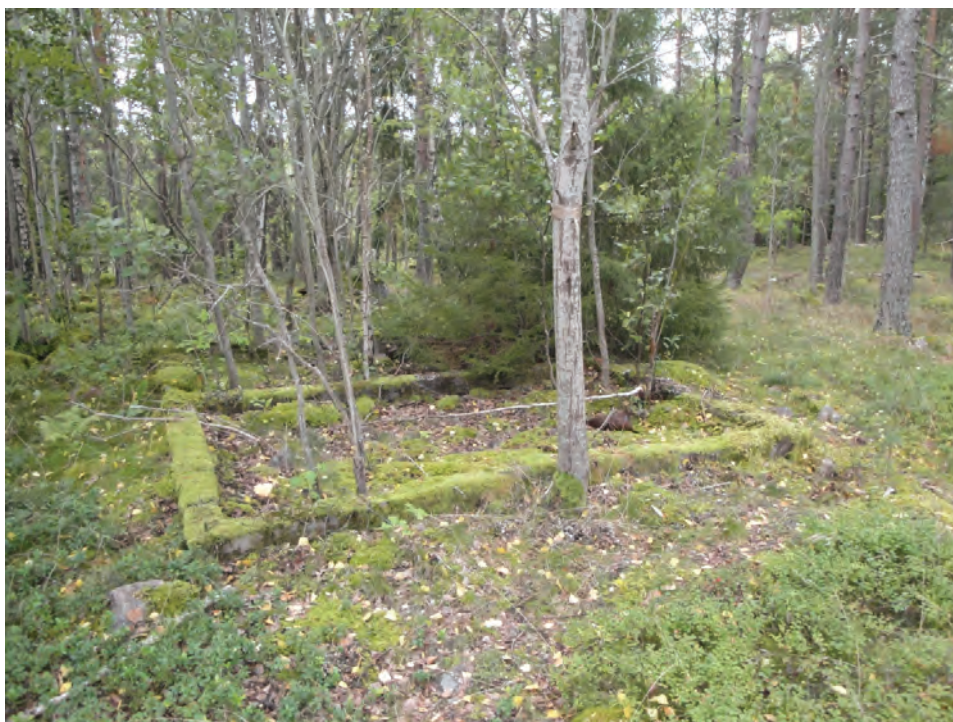
8. Husgrund, 5×3 m (ÖNÖ-VSV) och 0,2 m hög, med cementsyll.

Figur 37. Husgrunden nr 8 (foto nr 22 från S).

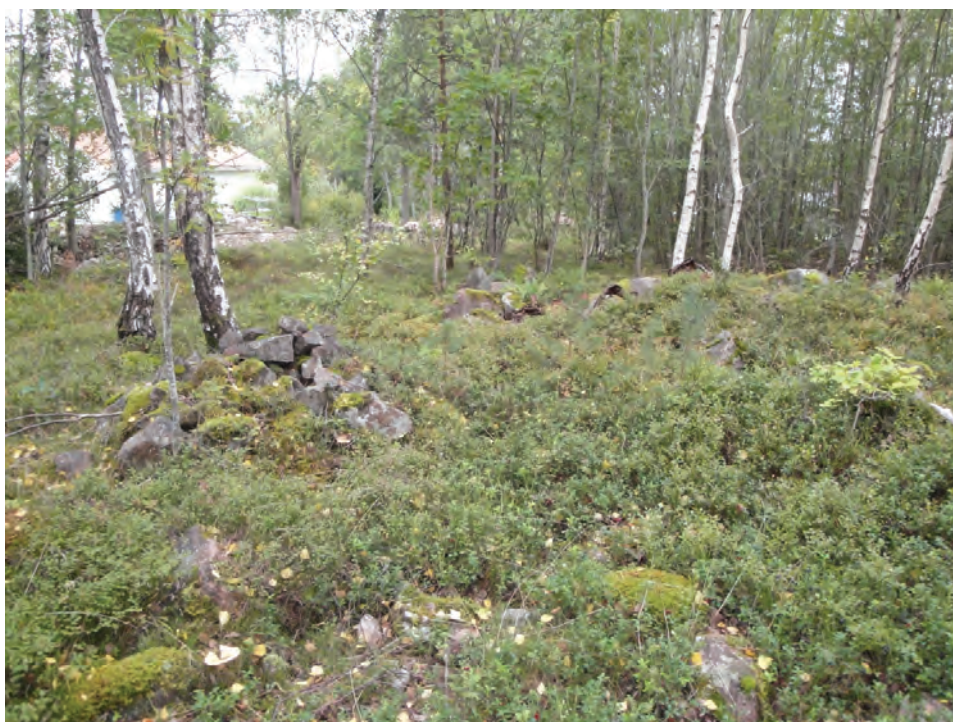
9. Röjningsröse, 2 m i diameter och 1 m högt, av 0,1–0,5 m stora stenar.

Figur 38. Röjningsröset nr 9 (foto nr 23 från Ö).

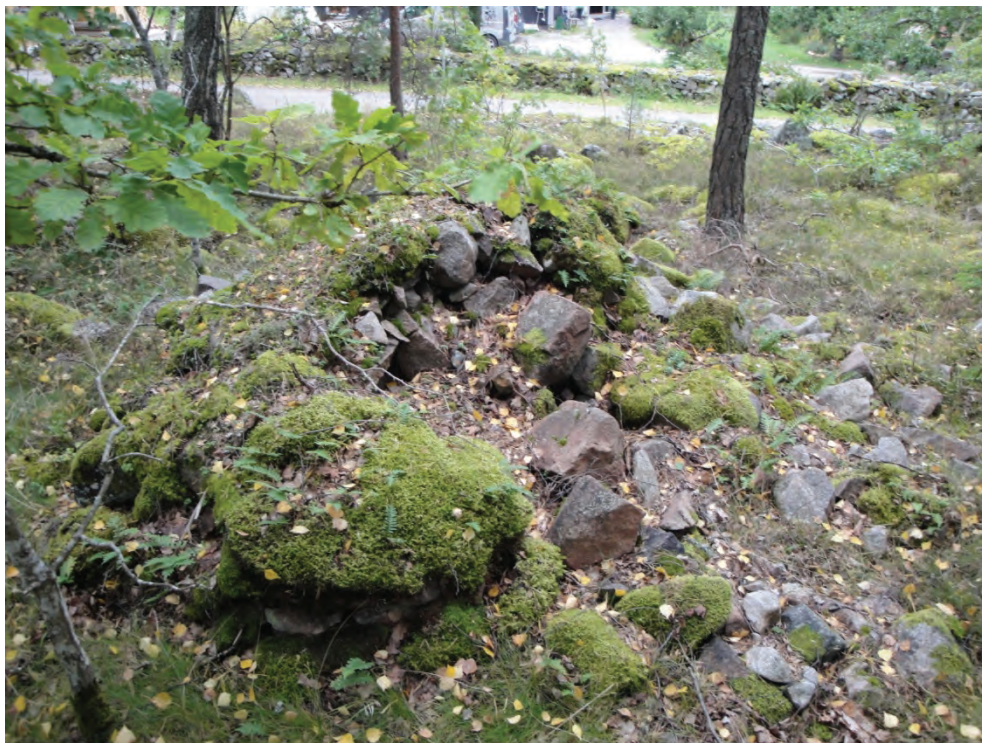
Figur 39. Den igenrasade jordkällaren (foto nr 24 från Ö).

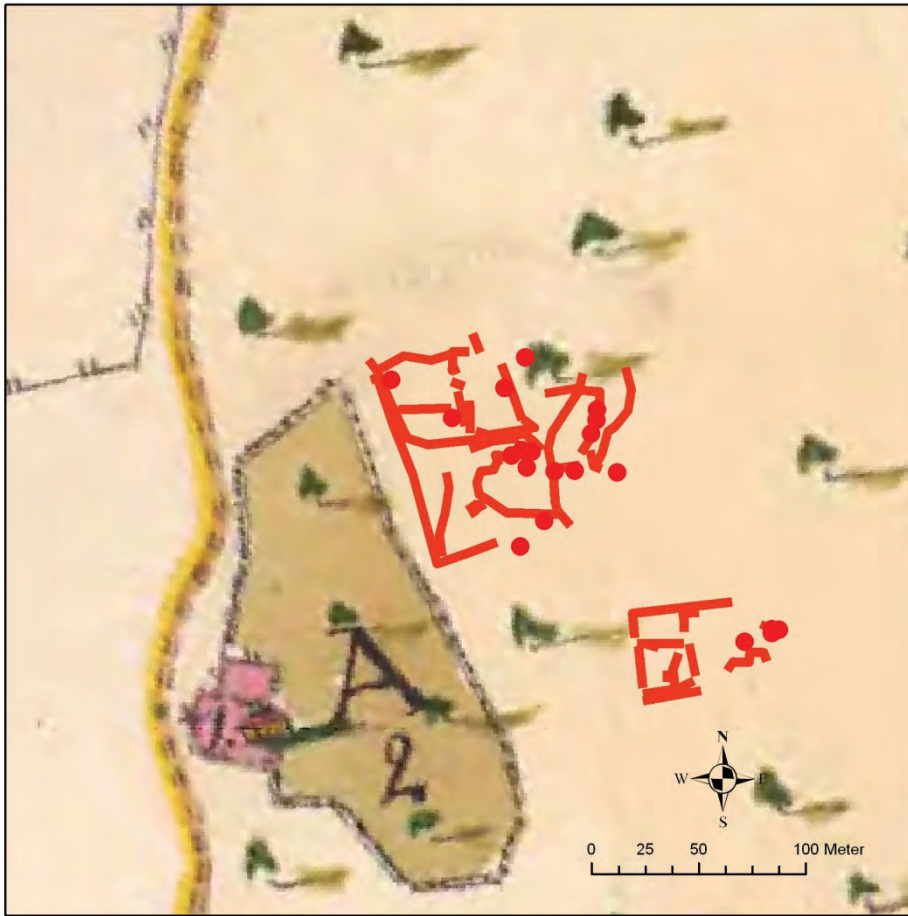
Figur 40. De karterade tomterna vid Högås och Högsta i förhållande till torpet Nedre Brattberget, enligt 1775 års karta. Skala 1:3 000.

Intressant är att delar av hägnadsgränserna från 1775 års karta avtecknar sig i form av linjer på 1864–67 års häradsekonomska karta. Benämningen Övre Brattberget har på den senare kartan ett nordöstligare läge än torpet på 1775 års karta (figur 40–41). Vi ser att enligt bägge kartorna följer Högås västra gräns med sin stenvägg nära den gamla hägnadsgränsen. Hägnaderna behövdes bl.a. för att boskapen skulle hållas borta från åkermarken.
