# **Gamla vägar och rövarkulor**

**Arkeologisk antikvarisk kontroll  
vid återställningsarbeten av äldre landsväg  
utmed riksväg 70, delen Broddbo–Brovallen**

**Västerfärnebo socken  
Sala kommun  
Västmanland**

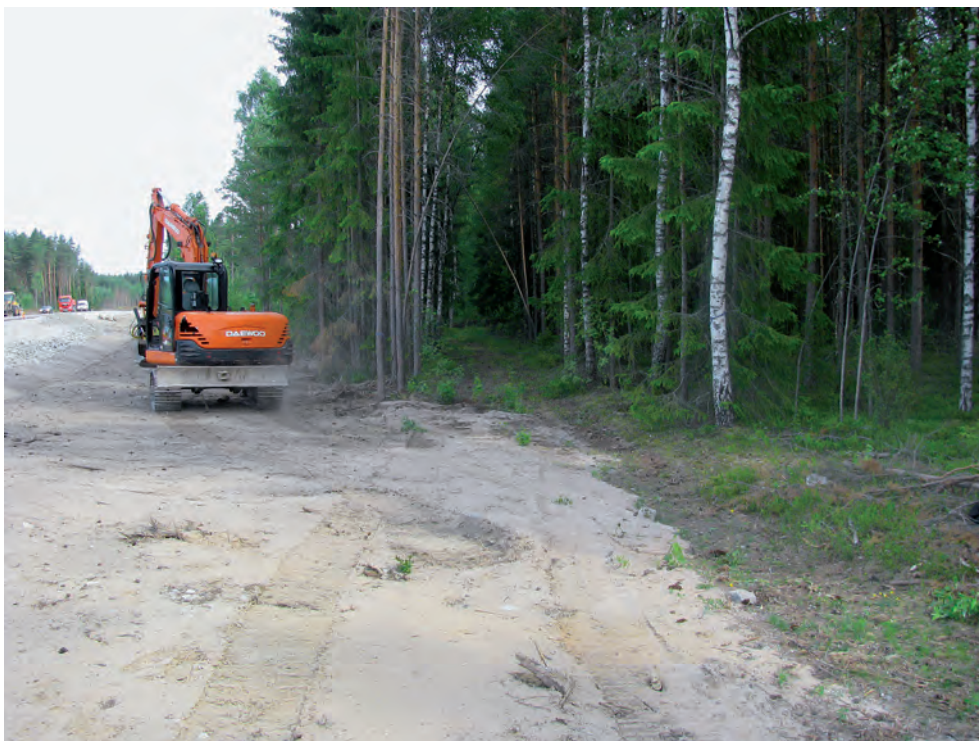
Fig. 2. Jordmassor från Trafikverkets ombyggnation av Rv 70 låg upplagda på den övergivna landsvägen (Västerfärnebo 613, södra änden) och i anslutning till offerkastet Västerfärnebo 191:1. Foto R. Jensen 2010.

**Västerfärnebo 613, övergiven, äldre landsväg, södra delen** (se omslaget samt fig. 2, 5–7, 10 och 11). Från vägens södra ände, där den klingar av mot den befintliga Rv 70, och ca 75 meter norrut hade den övergivna landsvägen skadats i samband med schaktningar och utplaningar utmed den moderna landsvägen. Det södra partiet, upp till ca 15 m norr om offerkastet 191:1 hade överlagrats av schaktmassor, i sydligaste delen i sin helhet, där vägen inte längre kunde ses. I höjd med offerkastet och ca 15 m norr därom var vägbanan och det västra vägdiket delvis övertäckt och ställvis schaktskadat. Längre norrut, till en längd av ca 75 meter från den sydligaste änden, var vägdiket och de västligaste delarna av vägvallen innanför diket helt eller delvis övertäckta av schaktmassor. Återställningsarbetena påbörjades från norr, där vägdiket rensades från sand och jord. Från ett parti ca 10 m norr om offerkastet och fram till den sydligaste änden av vägen fick denna mer eller mindre rekonstrueras. Alla schaktmassor avlägsnades med grävaren och vägbanan samt vägvallarna på ömse sidor om denna (egentligen en del av vägbanan) rekonstruerades med hjälp av skopa och handredskap med utgångspunkt från ursprunglig markyta och med ledning av utseendet på oskadade partier av vägen.

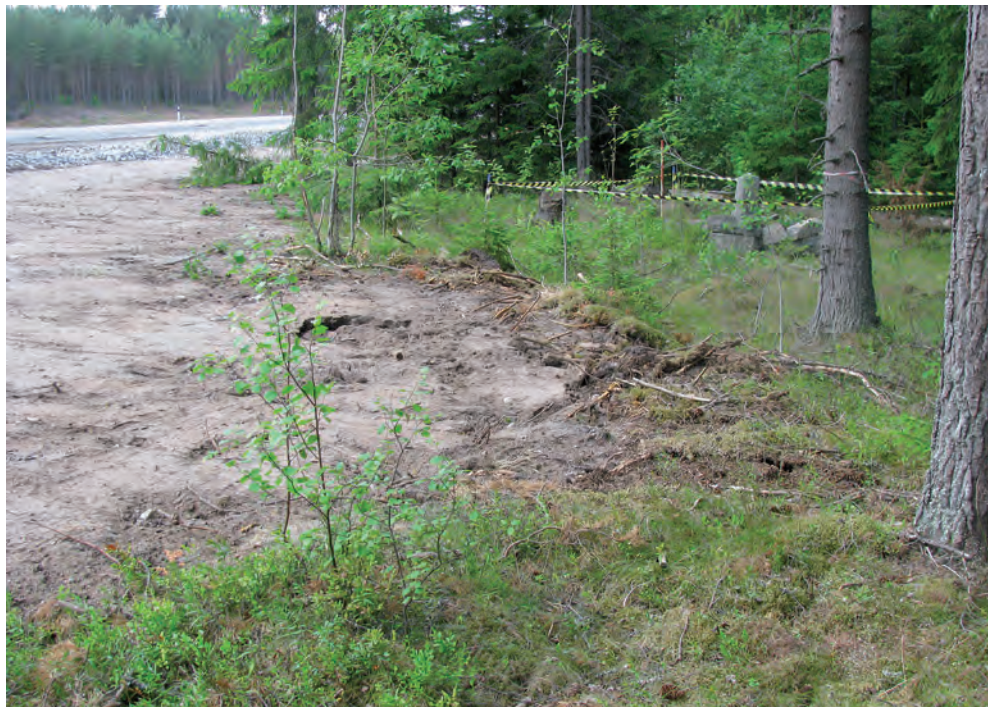
*Fig. 3. Jordmassor lag upplagda och markskador kunde konstateras från Trafikverkets ombyggnation av Rv 70 på den övergivna landsvägen (Västerfärnebo 613, norra änden) och mitt för milstolpen Västerfärnebo 4:1 (till höger i bilden). Foto från söder, R. Jensen 2010.*

**Västerfärnebo 613, övergiven, äldre landsväg, norra delen** (fig. 3, 8 och 9). Även i den norra änden av den övergivna landsvägen, i höjd med milstolpen 4:1, hade skador uppstått vid schaktningar och utplaningar. Utmed en sträcka av knappt 20 m hade vägen delvis avschaktats, men framför allt överlagrats av massorna. Sättningar i vägbanan kunde också konstateras. På samma sätt som redovisats ovan rensades den ursprungliga vägbanan fram, som de sista 5 metrarna norrut, där vägen klingade av i den befintliga riksvägen, till största delen fick rekonstrueras med ledning av vägens utseende längre söderut. De vägvallar, som ingick som en del av vägbanan, och som bildats som ett resultat av vägens utnyttjande tidigare, återskapades även (se även ovan).

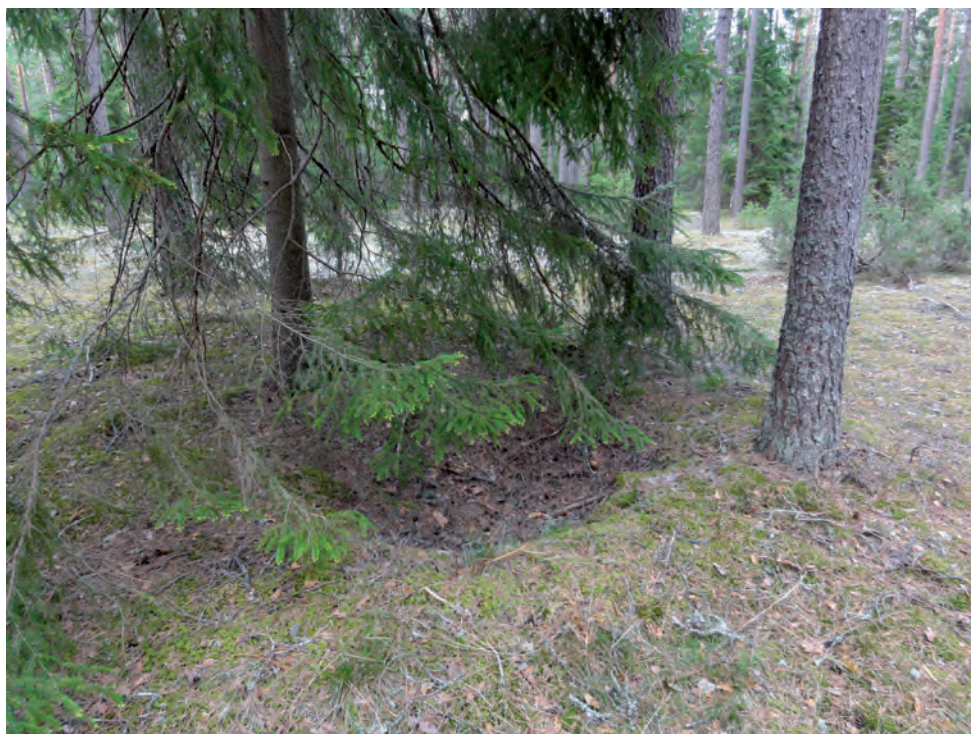
Fig. 4. Stubbtäktsgrop på Långheden (inom Västerfärnebo 323:1). Foto R. Jensen 2011.

Förekomsten av dessa gropar för oss över till punkt 4, åsen som råvarukälla för tjärframställning. Det finns nämligen anledning att förmoda att ett stort antal av de som kolningsgropar registrerade lämningarna snarare utgör s.k. stubbtäktsgropar (fig. 4), där

tjärstubbarna användes inom tjärframställningen. Detta kunde författaren till denna rapport bekräfta i samband med en pilotstudie, finansierad av länsstyrelsen (lst dnr 431-12145-09), där ett urval områden med påstådda kolningsgropar uppsöktes. Resultatet visade att nästan inga kolningsgropar kunde verifieras, utan flertalet gropar utgjordes av stubbtäktsgropar, andra taktgropar samt rotvältor (Jensen 2011).

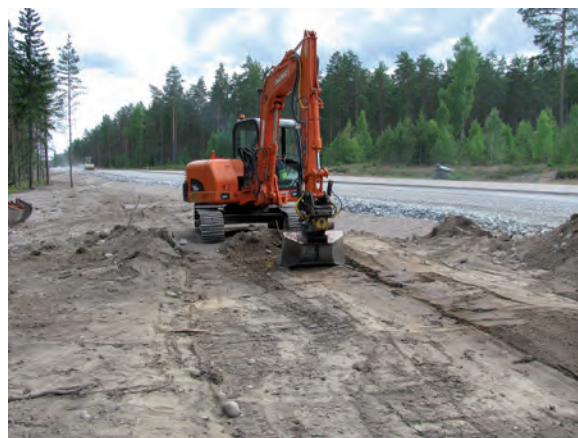
*Fig. 5. Med hjälp av en liten grävare utfördes stora delar av återställningsarbetena. Här nyskapande av det sydligaste partiet av vägen Västerfärnebo 613. Foto R. Jensen 2010.*

De arbeten som utfördes i det första ärendet (dnr 431-2830-10) har av länsstyrelsen rubricerats som en antikvarisk kontroll i samband med återställningsarbetena. Den äldre, övergivna landsvägen (Västerfärnebo 613) utmed offerkastet 191:1 återställdes efter uppkomna skador och lägesbestämdes och beskrevs för införande i FMIS. På offerkastet 191:1 avlägsnades ris- och stamdelar av träd, som delvis täckte fornlämningen. De körskador som uppkommit vid färd med skördare mellan nuvarande Rv 70 och offerkastet Västerfärnebo 7:1 åtgärdades. Även här avlägsnades ris och bråte, som låg på offerkastet. Här upprättades även en ny beskrivning, eftersom den gamla delvis befanns vara inaktuell. Dessutom lägesbestämdes och beskrevs även här ett annat parti av den äldre, övergivna landsvägen, som löper mellan offerkastet Västerfärnebo 7:1 och 6:1. Ett begränsat parti av vägen återställdes även efter mindre körskador av skördare. Dessutom upprättades en ny beskrivning av offerkastet 6:1, eftersom delar av beskrivningen befanns vara inaktuell (jfr 7:1). Återställningsarbetena utfördes med en liten grävare (se fig. 2, 5, 8, 10, 11 och 13) samt med handredskap såsom spade, hacka och kratta.

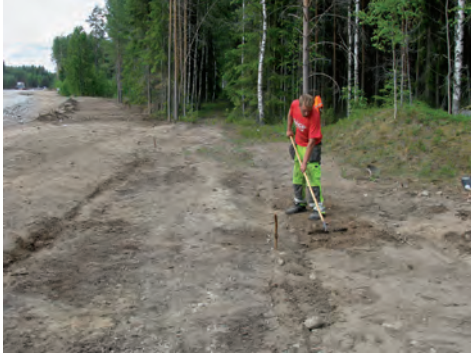
Fig. 6. Västerfärnebo 613, södra delen. Återställning av den skadade, äldre landsvägen i full gång. Foto R. Jensen 2010.

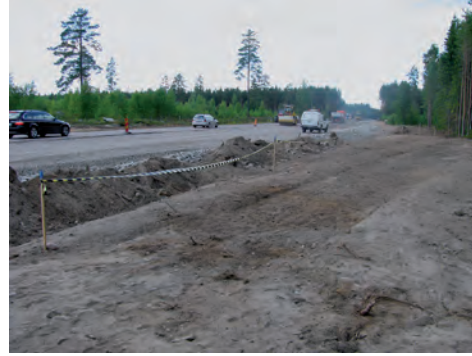
Fig. 7. Västerfärnebo 613, södra delen. Återställning av den skadade, äldre landsvägen i stort sett färdig. Skyddande avbandning mot Rv 70 uppförd. Foto R. Jensen 2010.

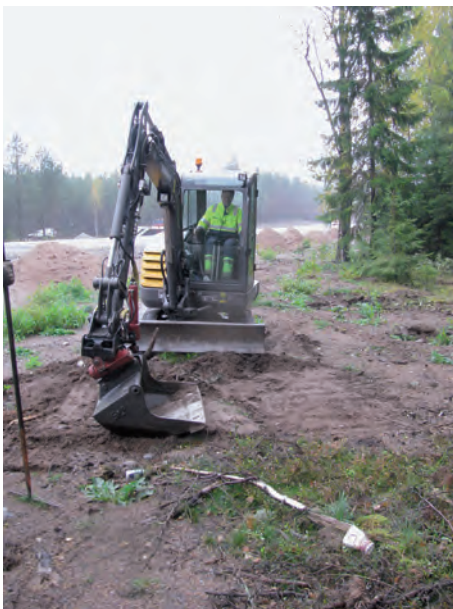
Fig. 8. Västerfärnebo 613, norra delen. Återställning av den skadade, äldre landsvägen påbörjad. Foto R. Jensen 2010.

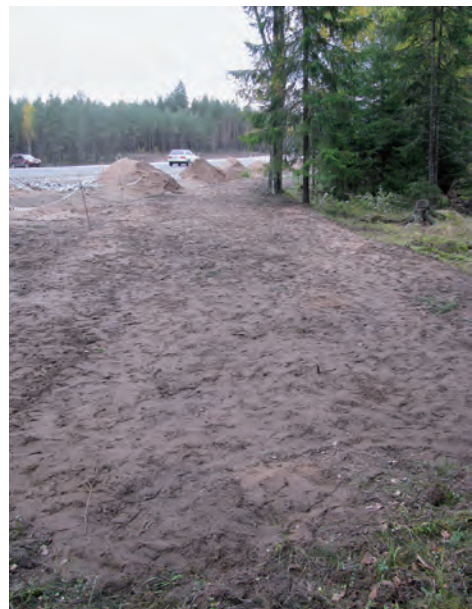
Fig. 9. Västerfärnebo 613, norra delen. Återställningen av den skadade, äldre landsvägen nästan fullbordad. Foto R. Jensen 2010.

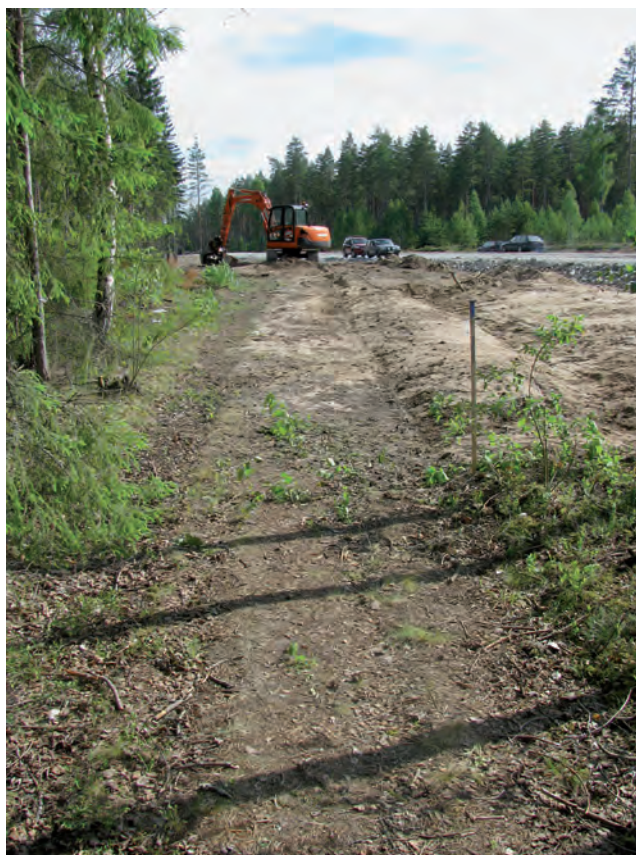
*Fig. 10. Södra delen av den övergivna landsvägen 613 under återställandets slutfas. Lägg märke till den återställda vägvallen till höger i bilden. Foto mot söder, R. Jensen 2010.*

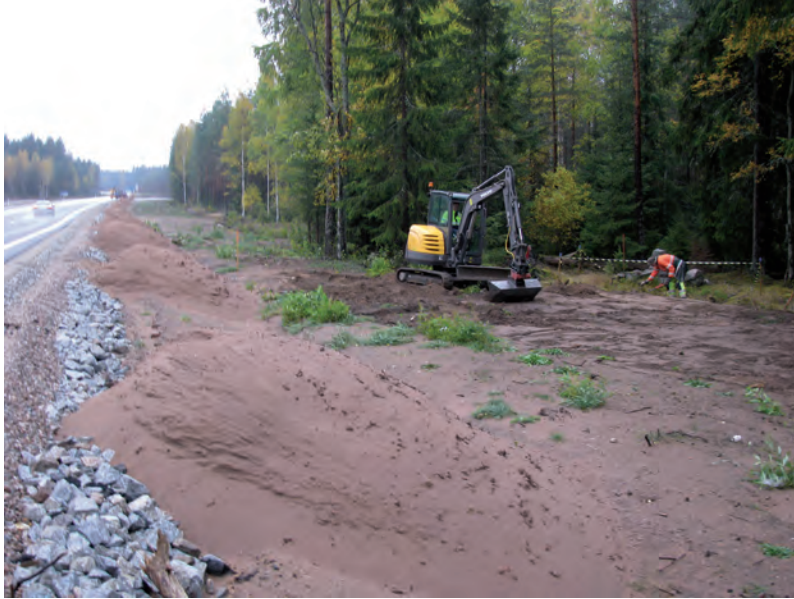
Fig. 11. Södra delen av den övergivna landsvägen 613. Återställningsarbetena är just påbörjade. Foto mot NNÖ, R. Jensen 2010.

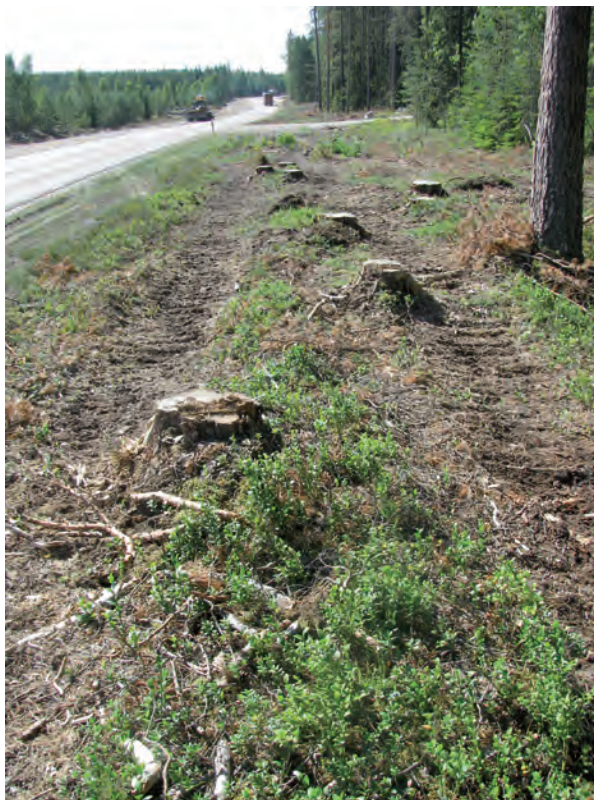
Fig. 12. Det av skördare skadade partiet mellan Rv 70 och offerkastet Västerfärnebo 7:1 innan återställning. Foto mot söder, R. Jensen 2010.

**Västerfärnebo 7:1, offerkast** (fig. 24). Mitt för offerkastet Västerfärnebo 7:1 och ca 50 m norr och söder om detta och parallellt med Rv 70, mellan den senare och offerkastet, hade körskadorna uppkommit vid körning med skördare då träd avverkas utmed riksvägen. Skadorna fanns således inom fornlämningsområdet för offerkastet. Med hjälp av grävaren (se fig. 13), och med en finjustering medelst handredskap, igenfylldes de uppkomna spåren. En röjning av sly och ris, som fanns på offerkastet, genomfördes även.

**Västerfärnebo 7:1, offerkast.** De körskador i form av två parallella dikesartade spår (fig. 12 och 13), som hade uppkommit vid färd med skördare mellan Rv 70 och offerkastet, kunde tämligen smärtfritt igenfyllas med hjälp av liten grävmaskin försedd med skopa. Det ris och bråte som hade påförts offerkastet kunde borttas på ett okomplicerat sätt.

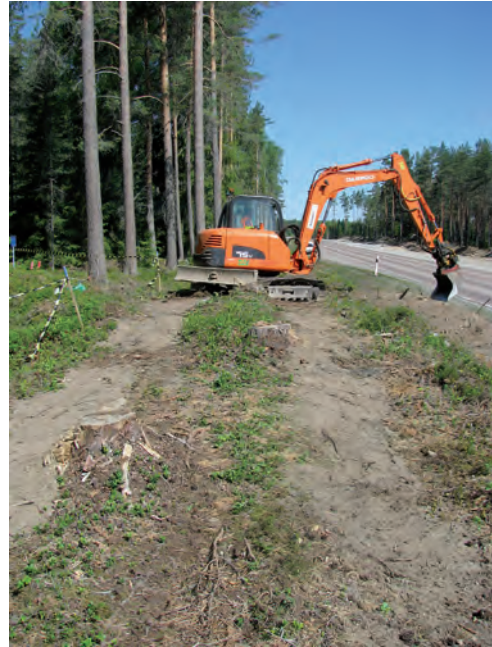
*Fig. 13. Det av skördare skadade partiet mellan Rv 70 och offerkastet Västerfärnebo 7:1 under återställning. Spåren efter skördaren fylls igen. Foto mot norr, R. Jensen 2010.*

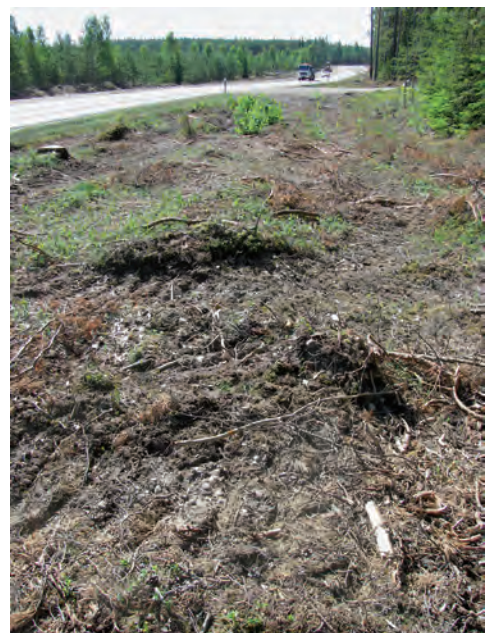
*Fig. 14. Det av körskadorna och nedrisning drabbade partiet av färdvägen Västerfärnebo 612, strax söder om offerkastet Västerfärnebo 7:1. Situationen innan återställning (jfr fig. 22). Foto mot söder, R. Jensen 2010.*

**Västerfärnebo 612, övergiven, äldre landsväg, södra delen** (fig. 14 och 22). Ca 60 m av den sydligaste delen av den övergivna landsvägen rensades från ris, som hade lämnats på platsen efter avverkning av träd, som bedömdes stå för nära Rv 70. Detta parti sträckte sig från vägens avslutning i söder upp till i höjd med offerkastet 7:1 i norr. Ca 10 m söder om offerkastet uppvisade vägens östra vallparti smärre körskadorna, som åstadkommit av ovan nämnda skördare i samband med avverkningen. Dessa ytskadorna återställdes genom igenfyllning och utjämnande av det aktuella markpartiet (fig. 22).

**Västerfärnebo 612, äldre landsväg, södra delen.** De aktuella skadorna bestod dels av ett litet parti några meter söder om offerkastet Västerfärnebo 7:1, där en skördare hade skadat främst vägens östra, vallartade kant (fig. 14), dels av kvarlämnat ris efter avverkning på platsen, kopplat till vägarbetena utmed Rv 70. De ganska ytliga vägskadorna efter skördaren kunde tämligen enkelt åtgärdas med igenfyllning och utjämning. Riset borttogs på och i anslutning till vägen på ett okomplicerat sätt.

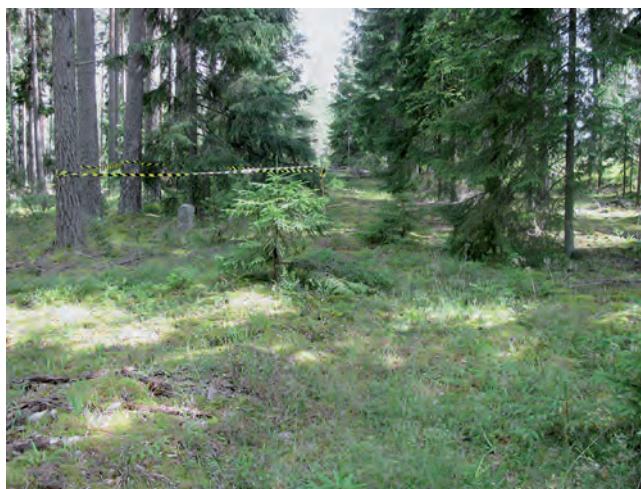
**Västerfärnebo 613.** Övergiven, äldre landsväg, utmed en sträcka av ca 485 m (N–S till NNV–SSÖ). Ändar i S resp. NNV i befintlig landsväg (Rv 70). Vägen löper bågformigt som en uppbyggd vägbank, ca 6 m br och 0,2–0,5 m h. Det tidigare brukandet av vägen har givit upphov till svaga vallar som avslutar banken utåt på ömse sidor utmed större delen av sträckan. Vallarna är 1–2 m br och 0,15–0,25 m h. Ställvis är diken utanför vallarna, 1–2 m br och 0,15–0,4 m dj. Ställvis utmed västra sidan utvidgas diket till mindre täkter, som uppkommit vid uppbyggandet av vägbanken. Sydligaste delen (ca 50 m) av vägbanken skadades år 2010 vid vägarbeten utmed Rv 70, varvid detta parti har återställt under arkeologisk uppsikt (lst dnr 431-2830-10). På motsvarande sätt har ca 15–20 m av den NNV:e änden återställt i höjd med milstolpen Västerfärnebo 4:1 (annat ärende, lst 431-3807-10).

Fig. 16. Västerfärnebo 613, mellersta delen. Gran och andra trädslag växer på den gamla vägbanken. Till vänster skymtar väghållningsstenen 192:1, avbandad. Se även fig. 21. Foto från norr, R. Jensen 2010.

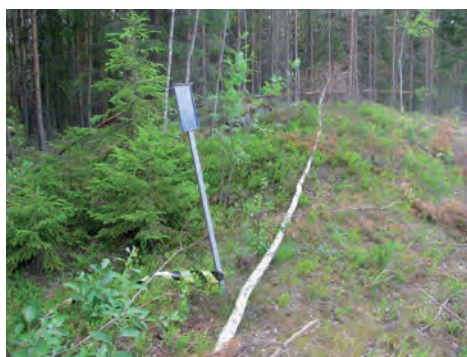
**Västerfärnebo 191:1.** Offerkast (fig. 17 och 18), bestående av stenmaterial, närmast runt, ca 9 m diam och 1,5–2 m h. Kraftigt övertorvat och övermossat med ställvis synlig sten, 0,05–0,25 m st. Kastet är uppbyggt kring två jordfasta block, ca 2,5 m st, vilkas toppartier är exponerade i anläggningens centrala del. Beväxt med några ungbjörkar. Ris och fallna träd borttogs vid antikvarisk kontroll 2010 (lst 431-2830-10). *Orientering:* Intill och Ö om övergiven äldre landsväg (N–S), Västerfärnebo 613.

Fig. 17. Offerkastet Västerfärnebo 191:1 före rensning. Foto från NNV, R. Jensen 2010.

**Västerfärnebo 191:1, offerkast** (fig. 17 och 18). Den västligaste kanten av offerkastet, i direkt anslutning till vägbanan utmed färdvägen Västerfärnebo 613, hade blivit utsatt för smärre körskador i samband med ovanstående schaktningar från Trafikverkets sida. En del ris och mindre träd hade påförts anläggningen i samband med vägarbetena. Ris, sly och fallna träd borttogs från offerkastet och de smärre kantskadorna i kastets västligaste del igenfylldes med sand.

**Västerfärnebo 191:1, offerkast.** De körskador som hade uppdragats i västra kanten av offerkastet, i direkt anslutning till den övergivna landsvägens vägbana, var inte särskilt omfattande. De av väg- eller skogsmaskin nedtryckta partierna kunde enkelt igenfyllas. Det ris och bråte som hade påförts offerkastet kunde borttas på ett okomplicerat sätt.

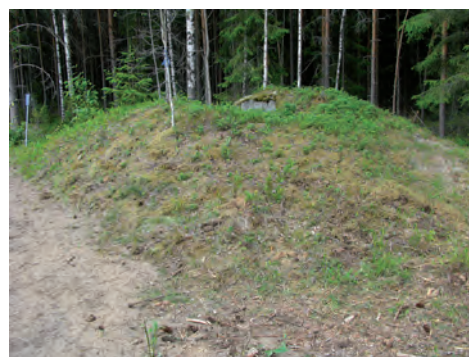
Fig. 18. Offerkastet 191:1 efter rensning och utfyllning i kanten efter körskador. Foto från söder, R. Jensen 2010.

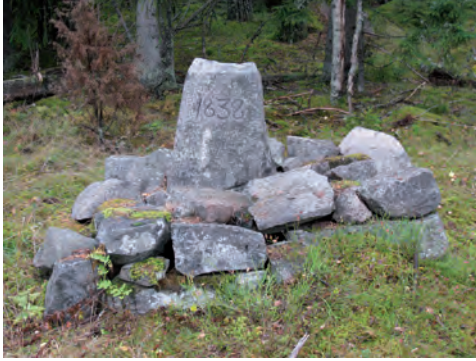
**Västerfärnebo 4:1.** Milstolpe (fig. 19, 20, 30 och 31), granit, 0,75 m h, 0,4–0,55 m br (NNV–SSÖ) och 0,23–0,3 m tj. På den VSV breddsidan är inristat: 1838. Denna är kompletterad med imålning med svart färg. Borrhål finns i stenen efter den ursprungliga brytningen. Postament, kvadratisk, 2,1×2,1 m st (NV–SÖ till NÖ–SV) och 0,3–0,6 m h av kallmurade stenar, 0,15–0,85 m st. Den NÖ kanten är den lägsta, endast 0,3–0,45 m h, i övrigt 0,4–0,6 m h. Milstolpen står inte riktigt i samma riktning som postamentet. Det sistnämnda har sannolikt den ursprungliga, korrekta riktningen, dvs. samma riktning som den intill löpande övergivna, äldre landsvägen. Vid den beskrivning som upprättades 1989 låg då milstolpen omkullvält och postamentet var delvis raserat. Postamentet verkar vara ”slarvigt” eller tillfälligt restaurerat, och behöver ytterligare översyn. *Orientering:* 22 m ÖNÖ om Rv 70, 8,5 m SSÖ om gräns (ÖNÖ–VSV) samt 3 m NÖ om övergiven, äldre landsväg (Västerfärnebo 613). *Terräng:* Mycket svagt ÖNÖ-sluttande hedmark. Skogsmark, övervägande tallskog med graninslag.

Fig. 19. Milstolpen Västerfärnebo 4:1 i anslutning till norra partiet av den övergivna landsvägen Västerfärnebo 613. Foto från väster, R. Jensen 2010.

Beträffande *milstolpen* Västerfärnebo 4:1 bör denna bli föremål för *restaureringsåtgärder*. Dels bör milstolpen sättas om, eftersom den inte står helt korrekt i förhållande till postamentet (beskriven som ”omkullvält” vid revideringsinventeringen 1989) och den gamla landsvägens riktning. Dessutom bör postamentet bli föremål för omläggning, eftersom det för närvarande ser tämligen ”ihoplappat” ut och där vissa stenar inte ligger på plats.

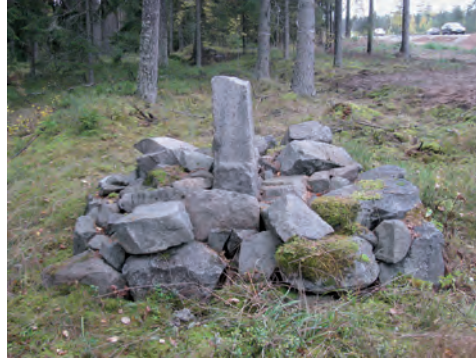
Fig. 20. Milstolpen Västerfärnebo 4:1. Här framgår att postamentet är i behov av restaurering. Bakom milstolpen, uppe till höger, kan den övergivna landsvägen skimras och längst bak i bilden, uppe till höger, syns den nuvarande Rv 70. Foto från norr, R. Jensen 2010.

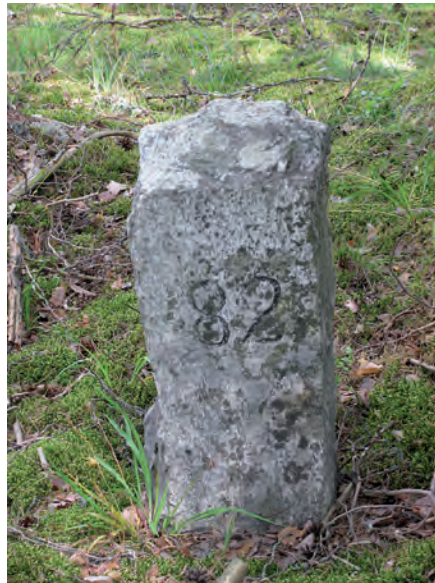
**Västerfärnebo 192:1.** Vägghållningssten (fig. 16 och 21), tuktad granit, 0,5 m h, 0,24 m br (NNV–SSÖ) och 0,28 m tj. Plan ovsida. På den VSV sidan är inristat: 82. Inristningen är ifylld med svart färg, som delvis har flagnat. Stenen lutar något mot VSV. Vid den förra beskrivningens upprättande 1989 låg stenen omkullvält. Vägghållningsstenen står sannolikt, eller i det närmaste, på ursprunglig plats. *Terräng:* Svagt ÖNÖ-sluttande hedmark. Skogsmark, tall med graninslag.

Fig. 21. Vägghållningsstenen Västerfärnebo 192:1 i anslutning till det mellersta partiet av den övergivna landsvägen Västerfärnebo 613. Jfr med fig. 16. Foto från väster, R. Jensen 2010.

Vad gäller den något söder därom stående *väghållningsstenen* Västerfärnebo 192:1, så beskrevs även denna som "kullvält" vid revideringen 1989 (fig. 16 och 21). Stenen har senare, vid något tillfälle, åter blivit rest. Den lutar dock något mot VSV idag, dvs. mot den gamla, övergivna landsvägen. Här föreslås att även denna blir föremål för översyn i samband med översynen av milstolpen.

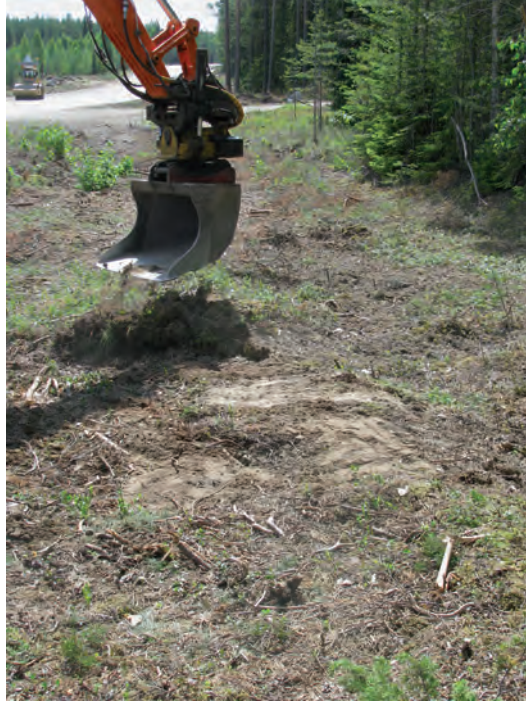
**Västerfärnebo 612.** Övergiven, äldre landsväg (fig. 14 och 22), utmed en sträcka av ca 250 m (NNV–SSÖ till N–S). Ändar i S vid mötet mellan befintlig landsväg, Rv 70, och mindre tillfartsväg till grustag och i N invid Rv 70. Vägen löper bågformigt över sandheden, till stor del som en något försänkt vägyta, 0,2–0,4 m dj med plan yta, ställvis dock som en svagt uppbyggd vägbank, ca 0,2 m h. Själva vägbanan är 5–7 m br. Det tidigare brukandet av vägen har givit upphov till svaga vallar utmed vissa sträckor som avslutar banken utåt på ömse sidor, varför bredden mellan vallarna är 2,5–3 m. Vallarna är 0,5–2 m br och 0,15–0,25 m h. Ställvis är diken utanför vallarna, 0,5–1 m br och 0,1–0,2 m dj. Den övergivna vägen löper intill och VSV om offerkastet Västerfärnebo 7:1 och ändar i N i höjd med och ca 4 m ÖSÖ om offerkastet Västerfärnebo 6:1. Ca 60 m av det sydligaste partiet av vägen röjdes från ris år 2010, som tillförts vid vägarbeten utmed Rv 70, samt ett mindre parti strax S om offerkastet 7:1 återställdes efter mindre skada åstadkommen med skördare, allt under arkeologisk uppsikt (lst dnr 431-2830-10).

Fig. 22. Västerfärnebo 612, södra delen av äldre, övergiven landsväg. Återställning av skada utmed vägens östra sida efter skogsmaskin, som avverkat för vägarbetena utmed Rv 70. Vägpartiet, till höger om skopan, är även rensat från ris, som tidigare belamrade stora delar av vägen efter avverkningen. Jfr fig. 14. Foto från norr, R. Jensen 2010.

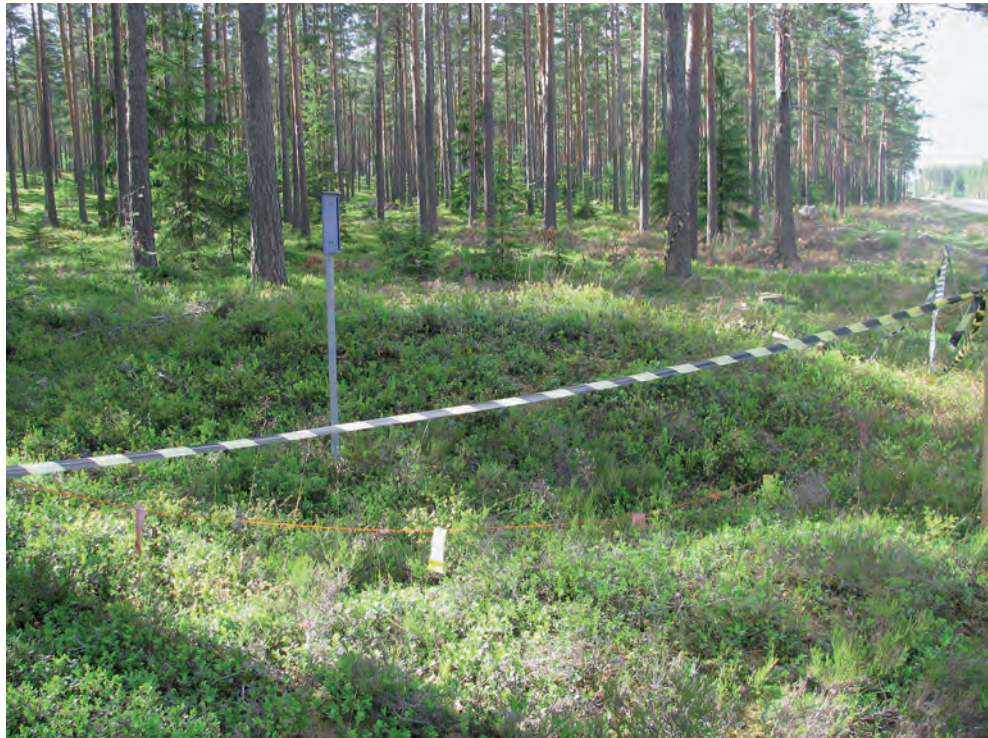
**Västerfärnebo 6:1.** Offerkast (fig. 23), närmast runt, 5 m diam och 0,4–0,6 m h. Övertorvat och övermossat. Inga synliga stenar, men förr synliga 0,05–0,25 m st stenar. I V kanten är en större sten, 0,8×0,5 m st och 0,3 m h. Något yt- och kantskadad. 1 m SÖ om offerkastet står en skylt som numera saknar text, uppsatt av läns museet och Västerfärnebo hembygdsförening. 2 m Ö om kastet stod tidigare en träskylt med texten: OFFERKAST.

Fig. 23. Det mellersta offerkastet Västerfärnebo 6:1. Bilden är tagen i anslutning till den norra änden av den övergivna landsvägen Västerfärnebo 612. Foto från söder, R. Jensen 2010.

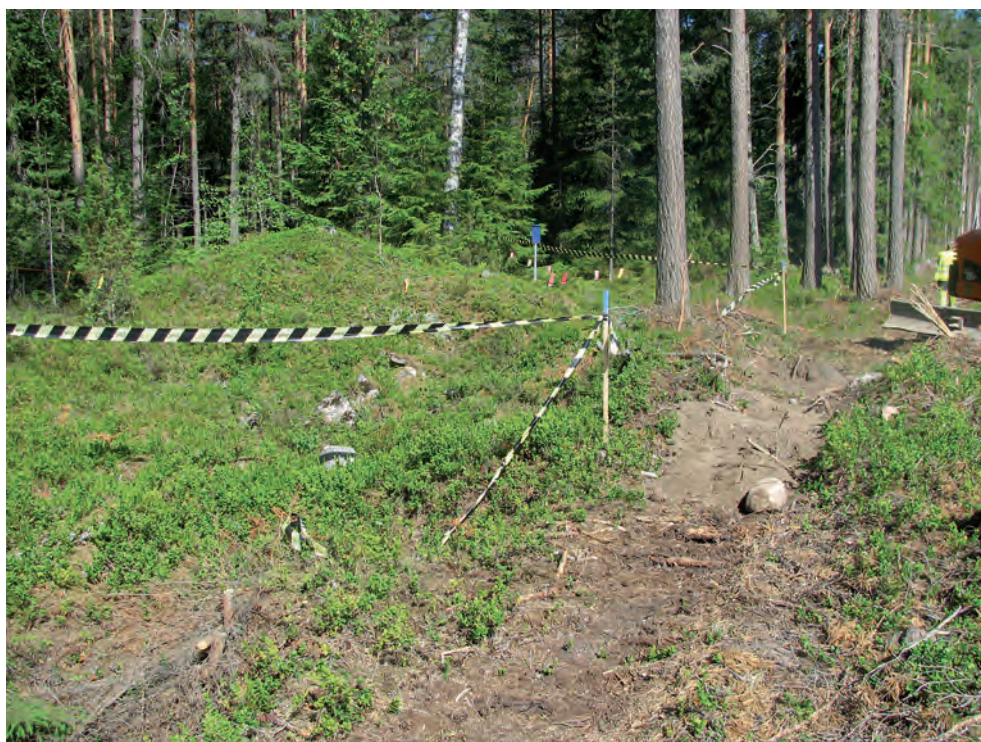
**Västerfärnebo 7:1.** *Offerkast* (fig. 24), närmast runt, 7 m diam och 1,1 m h. Större delen övertorvat och övermossat med ställvis synlig sten, 0,2–0,3 m st. På kastets övre del ligger tre sekundärt påförda stenar, 0,3–0,4 m st. Kanten i ÖSÖ–SÖ är skadad av äldre täkt. Intill och N om offerkastet står en skylt, som numera saknar text. Invid den nuvarande landsvägen stod vid den förra besiktningen 1989, en träskylt med texten: OFFERKAST. Denna saknas numera. *Orientering:* 12 m VSV om Rv 70 (NNV–SSÖ) och intill och ÖNÖ om övergiven, äldre landsväg (Västerfärnebo 612).

Fig. 24. Det södra offerkastet Västerfärnebo 7:1 i samband med återställningsarbeten intill detta. Foto från söder, R. Jensen 2010.

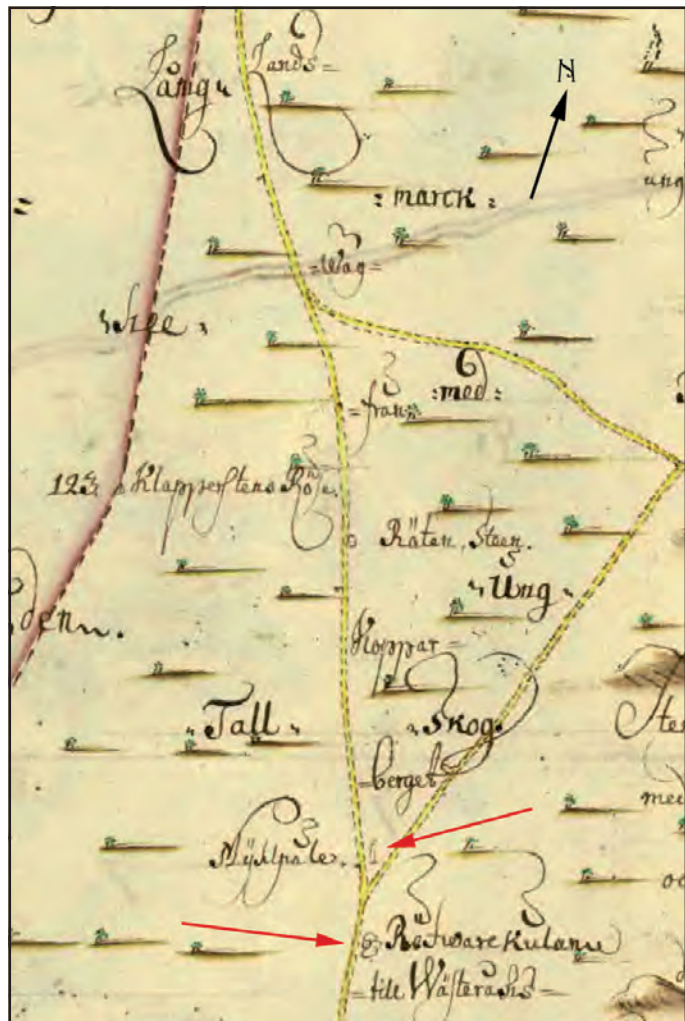
Fig. 25. Utsnitt ur *geometrisk avmätning över Rosshyttan 1699*. Den i riktning N-S löpande vägen är den dåvarande landsvägen. Den södra pilen pekar mot beteckningen "Röfvarulan" (Västerfärnebo 191:1) och pilen ovanför utvisar milstolpen, betecknad som "Mijlpåle" (Västerfärnebo 4:1). Odefinierad skala. Kartbearbetning R. Jensen.

Att *landsvägens* sträckning är mycket gammal verifieras dels av de befintliga offerkasten, dels av att den nu aktuella sträckningen är densamma som på 1699 och 1757 års kartor. På 1699 års karta över Rosshyttan, en geometrisk avmätning (fig. 25), är landsvägen utsatt med beteckningen: "Lands Wäg från Koppar berget till Västeråhs och Sahlberget". På den plats där det nordligaste offerkastet är beläget, Västerfärnebo 191:1, är en krumelur utsatt med texten: "Röjvarekulan". Milstolpen är redovisad som "Mijhlpåle".

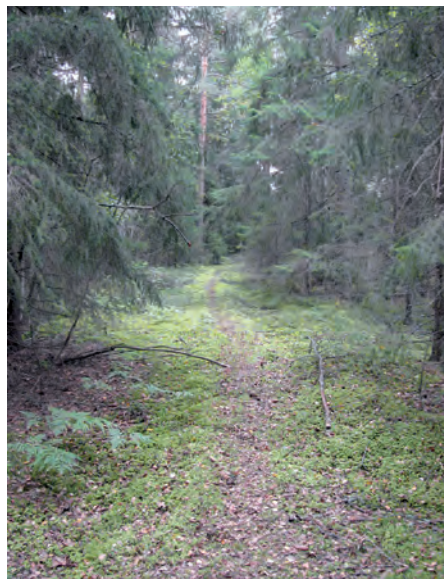
Fig. 27. Oregistrerat, övergivet landsvägsparti utmed Rv 70 i höjd med ställstensbrotten Västerfärnebo 530:1–2 och 531:1. Foto från söder R. Jensen 2009.

Utifrån detta förhållande kan ett *registreringsbehov* annonseras, eftersom det finns flera partier av nämnda landsväg, som inte alls är registrerade i FMIS. Ett sådant parti har författaren till denna rapport redovisat i en rapport över kartering av ställstensbrott längre söderut utmed Rv 70, sträckan Avesta–Sala (se fig. 27 och Jensen & Hermodsson 2010). I samband med ytterligare ett arbete för Länsstyrelsen i Västmanlands län, som utgjorde ett pilotprojekt (”Grop i grus”) för att utröna funktionen hos olika gropar på Badelundaåsen/Långheden, påträffades likaså ett övergivet parti av landsvägen i anslutning till ett förmodat område med kolningsgropar (Västerfärnebo 323:1), som även detta borde registreras som fast fornlämning i FMIS (se fig. 28 och Jensen 2011).

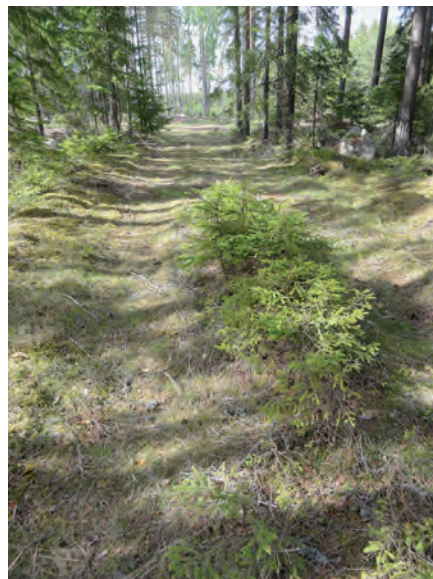
Fig. 298 Oregistrerat, övergivet landsvägsparti utmed Rv 70 i höjd med det felaktigt förmodade området med kolningsgropar Västerfärnebo 323:1. Foto från SSÖ, R. Jensen 2011.

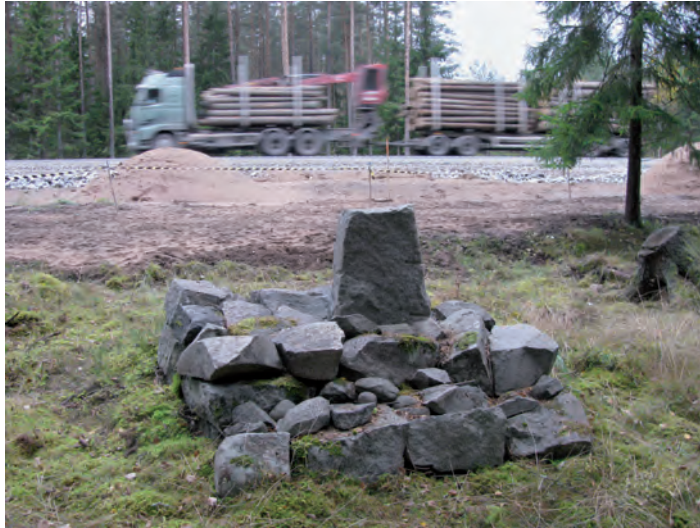
Fig. 30. Milstolpen Västerfärnebo 4:1 med det ganska "rassliga" postamentet. Mellan milstolpen och Rv 70 syns den övergivna äldre landsvägen under återställningsarbete. Foto R. Jensen 2010.

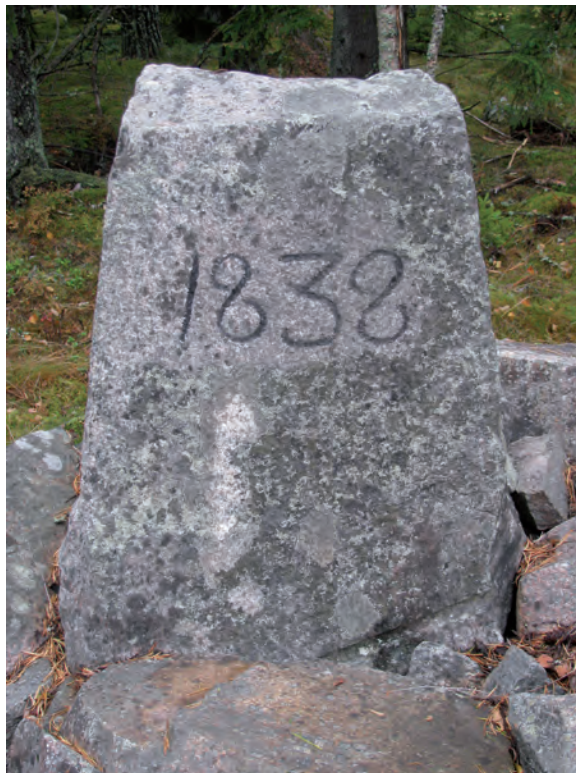
Fig. 31. Milstolpen Västerfärnebo 4:1 med årtalet 1838. Foto från väster, R. Jensen 2010.
