# Provgropar intill Arbogaåns stenskodda åbrink

Arkeologisk antikvarisk kontroll

Fornlämning Arboga 34:1  
Kv. Herrgården  
Arboga stadsförsamling  
Arboga kommun  
Västmanlands län  
Västmanland

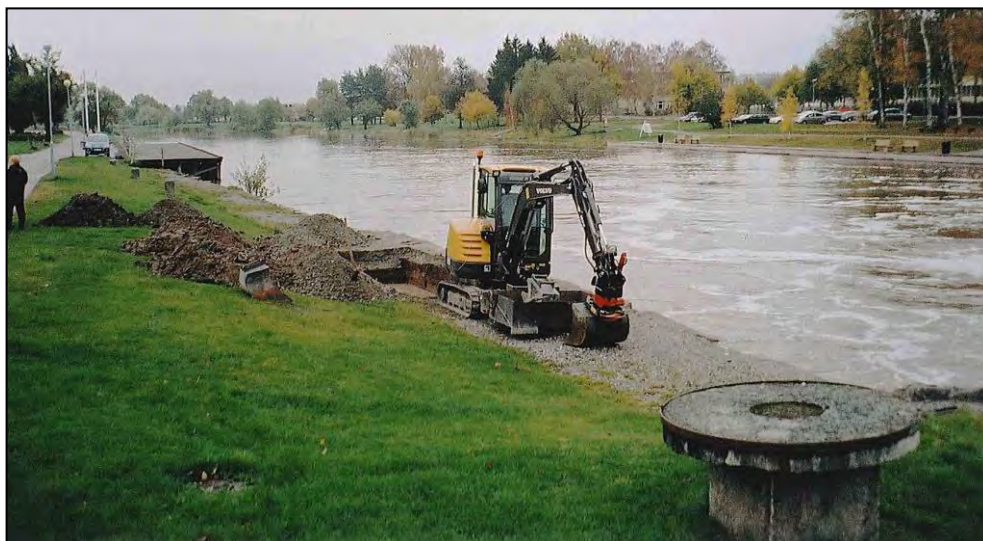
*Figur 1. Ett av undersökningschakten intill Arbogaåns stenskoning. (Foto från väst U. Alström.)*

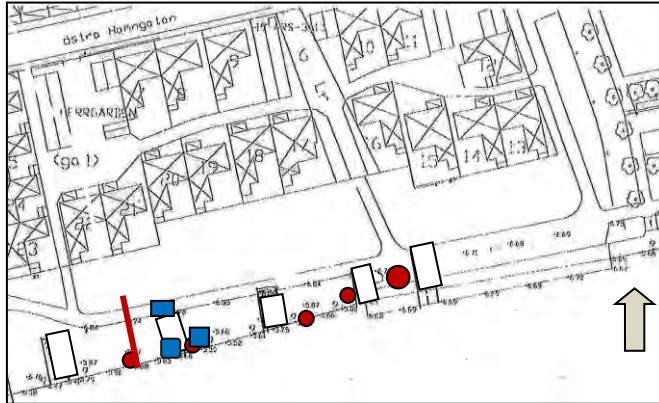
Figur 2. Schaktplan över undersökningsområdet. Röda och blåa markering visar grävda ytor. Rektanglar markerar planerade ytor för undersökningsschakten. (Grundkarta Arboga kommun. Skala 1:800.)

Fem ytor planerades att ingå i undersökningen. Dock förändrades planeringen något och undersökningsplatserna flyttades något (röda markeringar på figur 2).

Arkeologiska lämningar påträffades endast i det västligaste och det östligaste schaktet. I det västligaste schaktet (figur 2) följdes ett förankringsstag cirka 15 meter norrut från Arbogaåns stenskonning. Staget var förankrat i ett gjutet betongfundament. Hela anläggningens syfte var att hindra stenskoningen vid ån från att rasa ut i ån.

I det östligaste schaktet (figur 2) påträffades omrörda kulturlager med blandat innehåll. Materialet har använts som utfyllnad mot åns stenskoning. En stengodsskärva som påträffades i botten av schaktet antyder att kulturlagren är från 1800- och 1900- talen. Skärvan, som är plan, är förmodligen en bottendel till ett stort kärl, uppskattningsvis med en diameter på 27 cm.

En kompletterande markundersökning genomfördes 26 juni 2013. De platser som då undersöktes är markerade med blått på figur 2. De tre schakten som grävdes i juni var 2–2,5 meter djupa. Detta innebar att schakten gott och väl grävdes djupare än de metertjocka fyllnadsmaterialet som finns i området. De översta metertjocka lagren bestod av fyllnadsmassor av industriavfall, grus och sten samt matjord överst. Även schakt för vatten och kablar påträffades.

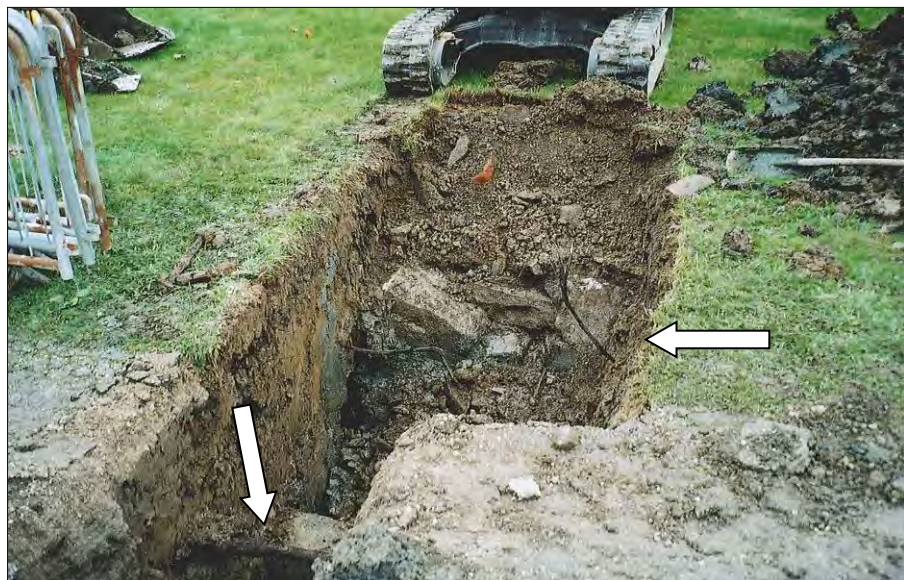
Någon meter norr om det gjutna fundamentet påträffades en del av en kallmurad stenmur med oklar funktion. Mellan stenarna och i lera låg skärvor efter en sentida flaska (1900-tal). Om glasskärvorna daterar stenvuren är dock osäkert då endast ett mindre parti av muren frilades.

Figur 3. Det västra schaktet med det gjutna fundamentet i nedre delen av bilden. I schaktet syns också det cirka meterbreda partiet av stenvuren som avslutar undersökningsschaktet i norr. (Foto från söder U. Alström.)

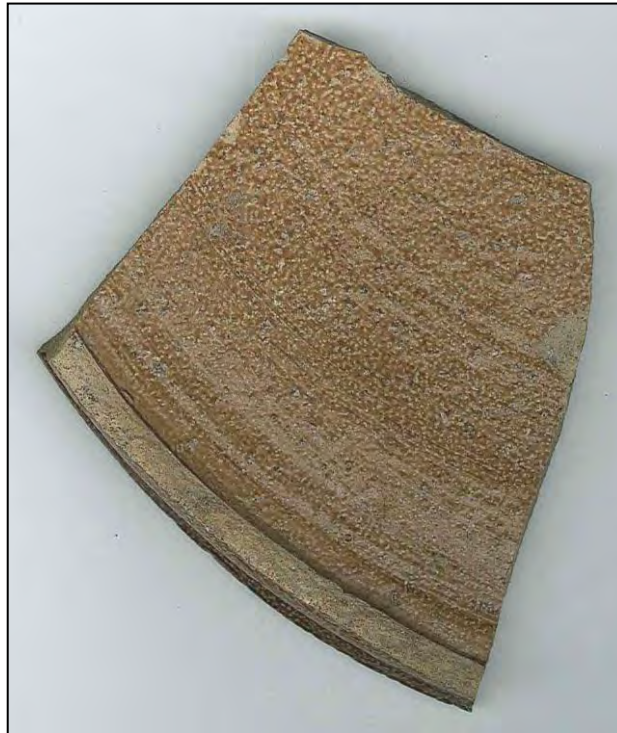
*Figur 4. Del av ett stengodskärl som påträffades i östra schaktet. Skala 1:1. (Bild U. Alström.)*
