Västerås domkyrka

Ny textilförvaring

Antikvarisk rapport

Domkyrkan 1
Västerås domkyrkoförsamling
Västerås stad
Västmanland

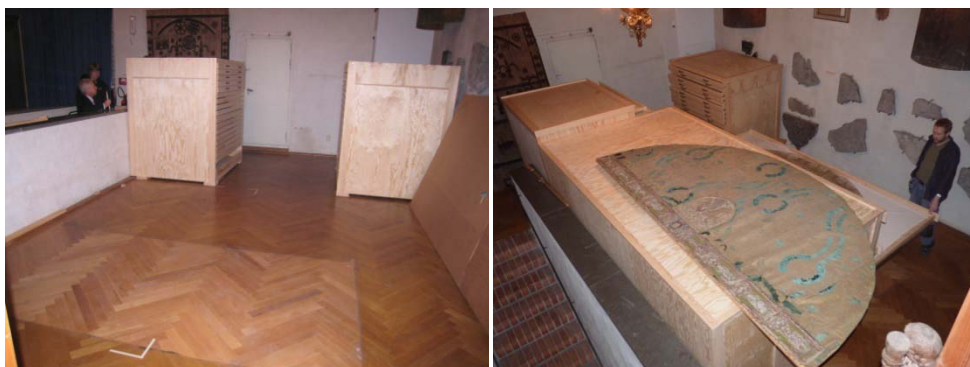
Figur 2. Placeringen av textilförvaringsmöblerna i domkyrkomuseet innebär att en monter fick flyttas. Foto: Helén Sjökvist.

Figur 3. Alla tre förvaringsmöblerna är på plats. Foto: Helén Sjökvist.

Den nya textilförvaringen är till större delen placerad i det gamla domkyrkomuseet, en trappa upp i tornet. I detta utrymme har tre stora möbler för liggande förvaring byggts. Den största av dessa möbler har lådinnermått 3,25 x 1,79 meter.

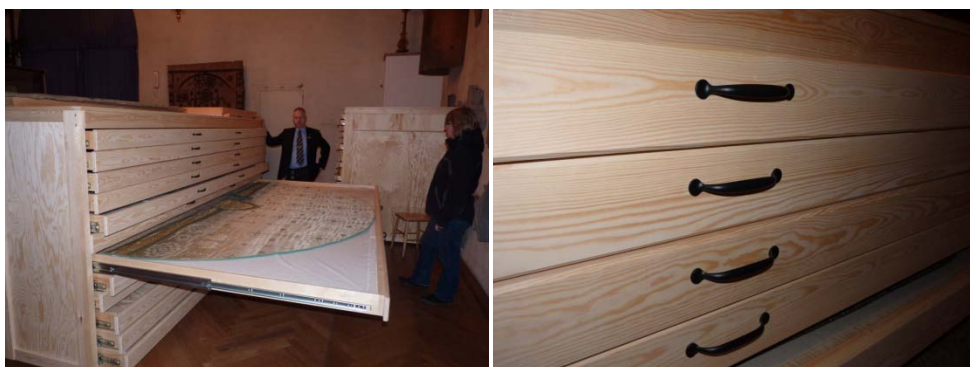
Figur 4. Låda utdragen i den största möbeln. Foto: Helén Sjökvist.

Figur 5. Detalj av handtag. Foto: Helén Sjökvist.

Möblerna är tillverkade helt i furu bortsett från bakstycket i björkplywood. För att träets emissioner skall vara så låga som möjligt har, såväl det trä som den plywood som använts i möblen, lagrats under minst ett år. På så sätt har de ämnen i trä, som kan vara negativa för textiliernas bevarande, i stor utsträckning hunnit försvinna.

Stommen är tillverkad i massiv, planhyvlad furu och lådbottnar i furuplywood. I lådorna kommer linneklädda skivor att läggas åtminstone i de två mindre möblerna. I den största kommer ev. linneväven att fästas direkt mot botten med hjälp av kardborrband eller dylikt.

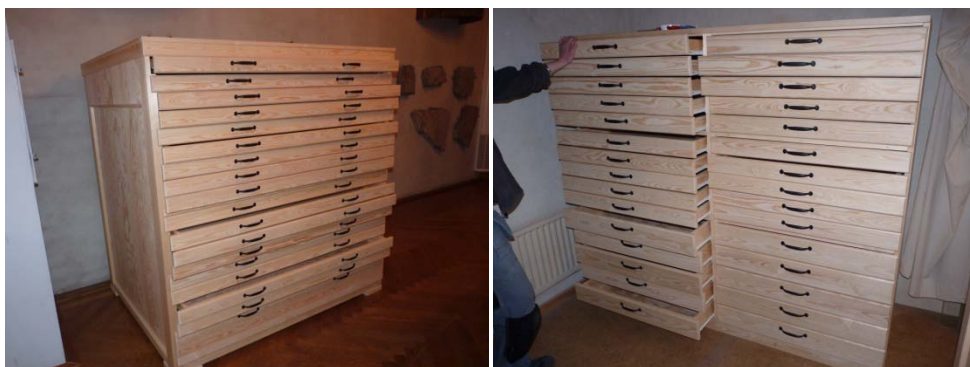
Figur 6. De två mindre möblerna som placerats i domkyrkomuseet har fått de två övre lådorna breddade för att specialanpassas till vissa textilier. Foto: Helén Sjökvist.

Figur 7. I ett rum innanför gallerigången har tre små förvaringsmöbler placerats. Foto: Helén Sjökvist.

I de två mindre möblerna har man axlat på lite extra djup och bredd i de två övre lådorna för att få plats med speciella mässhakar.

I ett mindre utrymme, innanför den gallerigång som tidigare inrymt utställningsmonter för domkyrkomuseets textilier, har tre små skåp för liggande förvaring placerats. Möblerna är tillverkade helt i furu bortsett från bakstycket i björkplywood. Dessa har byggts i mindre delar och går att modulera om på olika sätt.

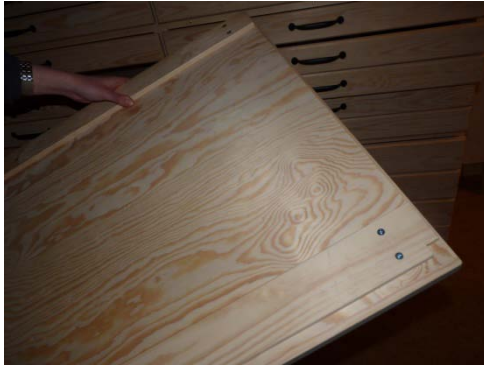
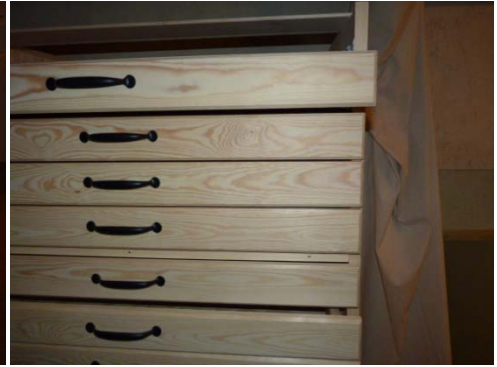
Figur 8. De små skåpen innanför gallerigången är tillverkade i modulsistem för att kunna anpassas efter nya behov. Foto: Helén Sjökvist.

Figur 9. Detalj av handtag. Foto: Helén Sjökvist.

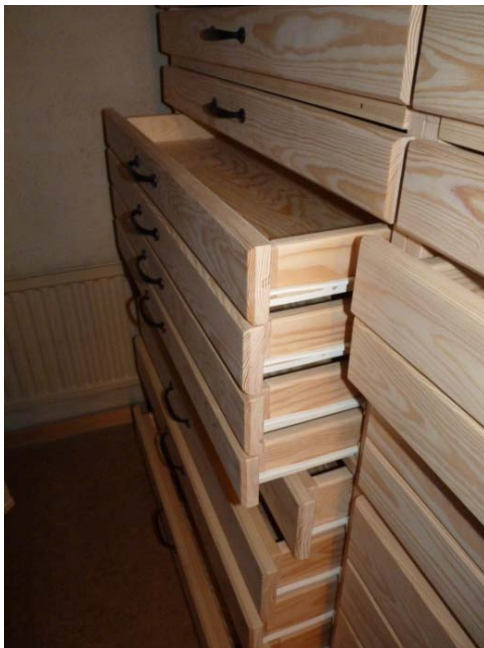
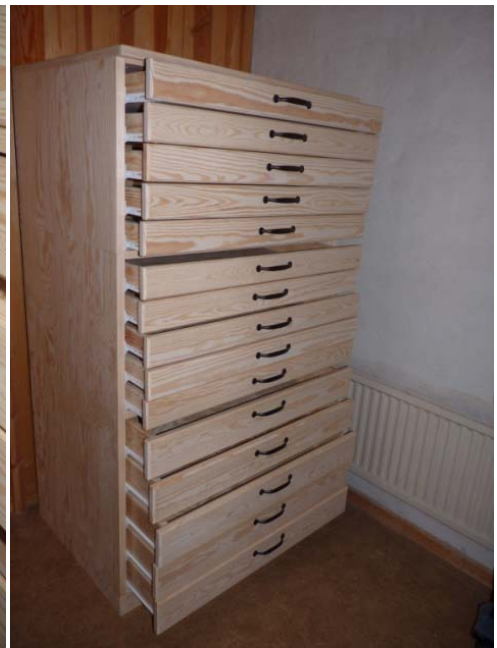
Figur 10. Utdragna lådor. Foto: Helén Sjökvist.

Figur 11. Förvaringsmöbel med modulsistem. Foto: Helén Sjökvist.
