Tortuna kyrka

Arkeologisk antikvarisk kontroll

Tortuna prästgård 1:9
Tortuna socken
Västerås kommun
Västmanlands län
Västmanland

Ulf Alström

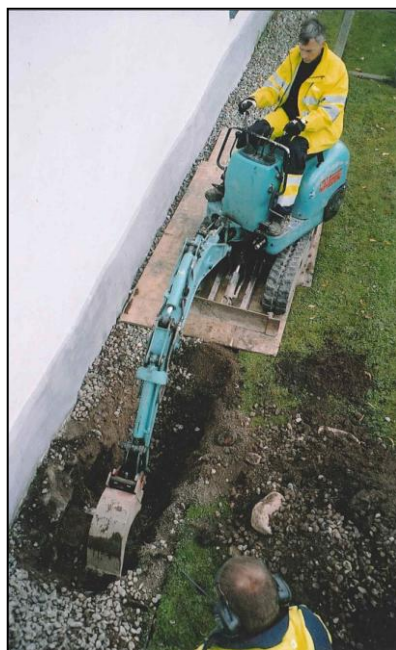
Figur 4. Maskingrävning vid provgrop 4 väster om sakristian. (Foto från öster U. Alström.)

Provgrop 4 placerades omedelbart väster om sakristian (figur 4). Storleken på gropen var 2×1 m och 1 m djup. Det grävda materialet bestod av grus och sten. Inga skelettdelar påträffades.

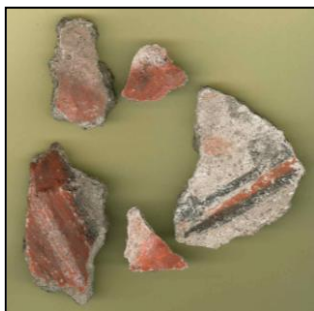
Figur 6. Kalkbruk med färgrester påträffade i provgrop 6 0,65 m under nuvarande golvnivå.. (Bild U. Alström. Skala 1:2.)

Provgrop 6 placerades vid korets nordöstra hörn. Storleken på gropen var 0,4×0,4m samt 0,7 m djup. I fyllningen påträffades mycket hårt bränt tegelfragment samt målad kalkbruk (figur 6). De dekorerade kalkbruksbitarna (fyndnr.1) kommer naturligtvis från kyrkans väggar. Utifrån stratigrafin under kyrkans golv kan man inte datera fragmenten. Om det mot förmodan funnits en stratigrafi så förstördes den med all säkerhet 1932 då kyrkans golv och underliggande lager urschaktades.

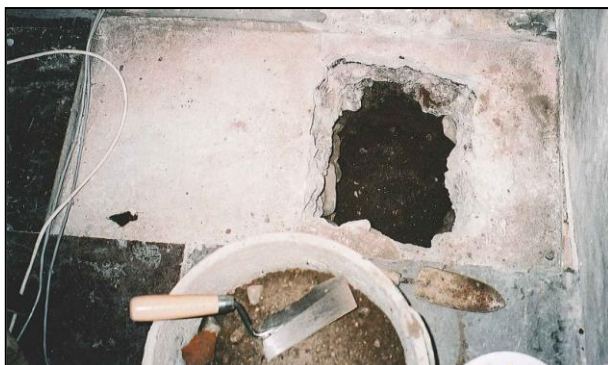
Figur 7. Provgrop 6 i nordöstra hörnet av koret. Efter provtagning återställdes golvet. (Foto U. Alström.)

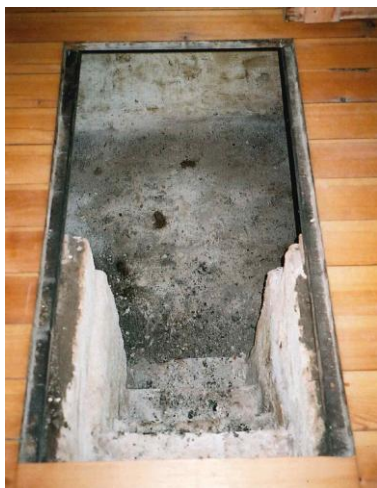
Provgrop 7 är en vinkällare med okänd ålder.

Figur 8. Provgrop 7 är en vinkällare under sakristians golv. Närmast i bild trappan ner till källaren. (Foto U. Alström.)

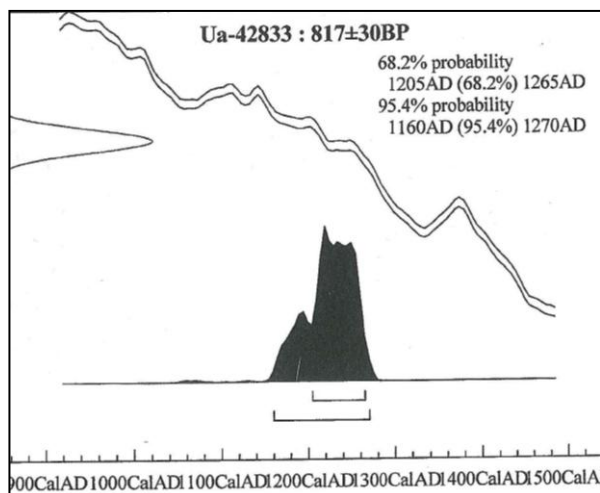
Figur 10. ¹⁴C provet visar med 95 % sannolikhet att den döde avled under perioden 1160–1270 vår tideräkning (Possnert 2011).

¹⁴C provet Ua-42833 kommer från skelettet som låg mycket tätt intill kyrkans vägg och daterar därmed med stor sannolikhet kyrkobyggnaden. Kyrkan bör ha stått på platsen runt århundradeskiftet 1200–1300 eller något senare. Med nära 70 % sannolikhet fanns kyrkan under perioden 1205–1265. Förutsättningarna för resonemanget är naturligtvis att den döde faktiskt begravdes i takdroppet till den kyrka som då stod på platsen. Något annat förefaller dock inte rimligt.
