Ett schakt för elkabel vid Tova, Ripsa

Arkeologisk förundersökning

Fornlämning Ripsa 127
Ripsa-Edeby 2:6
Ripsa socken
Södermanland

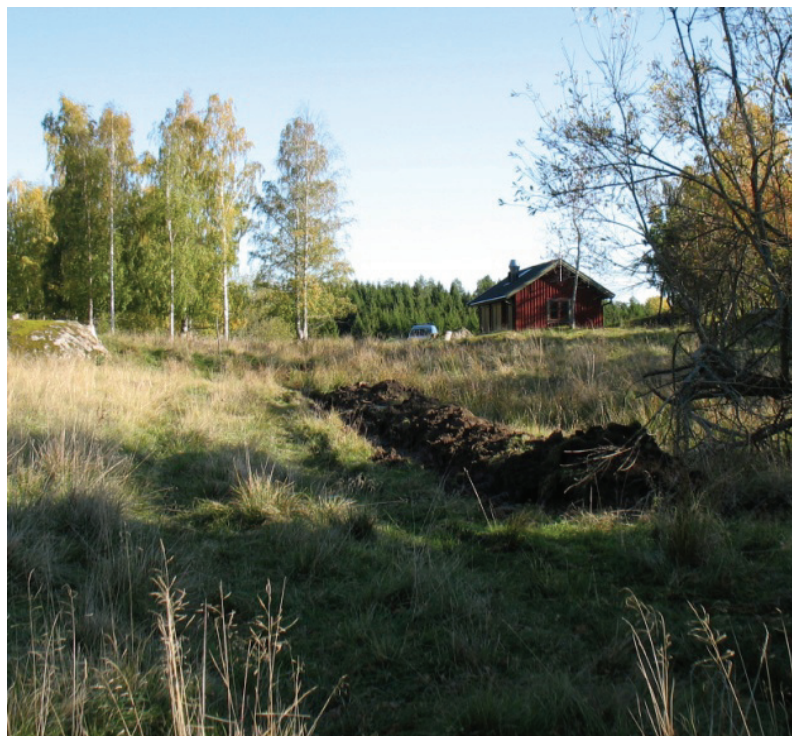
Figur 4. Undersökningsområdet med schakt 5 sett från väster. Fotograferat av Jonas Ros.

Det togs upp fem schakt (se figur 3, bilaga 1 och figur 4). Det framkom inga anläggningar, kulturlager eller arkeologiska objekt. Ungefär vid mitten av schakt 5 påträffades det en skärva stengods och en skärva yngre rödgods, det var en del av ett fat med piplerdekor. Fynden daterades till 1700–1800-talen. Fynden tillvaratogs inte.
